## **Inspectierapport NEN3140**

## **Tilburg Centraal station**

aan de **Fontein tilburg centraal station**  
te **Tilburg**

Datum inspectierapport: 13-9-2022  
Rapportnummer: 18022022MK04Rev1

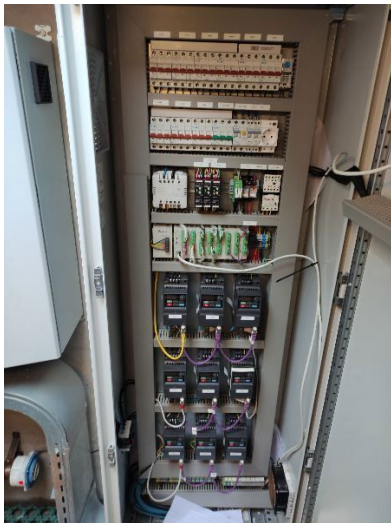
**Foto verdeelinrichting**

**Verdeelinrichting:**

Hoofdverdeler

Voorbeveiliging onbekend.

40 Amp.

Er zijn geen afwijkende waarden gemeten.

Er zijn geen afwijkingen geconstateerd.

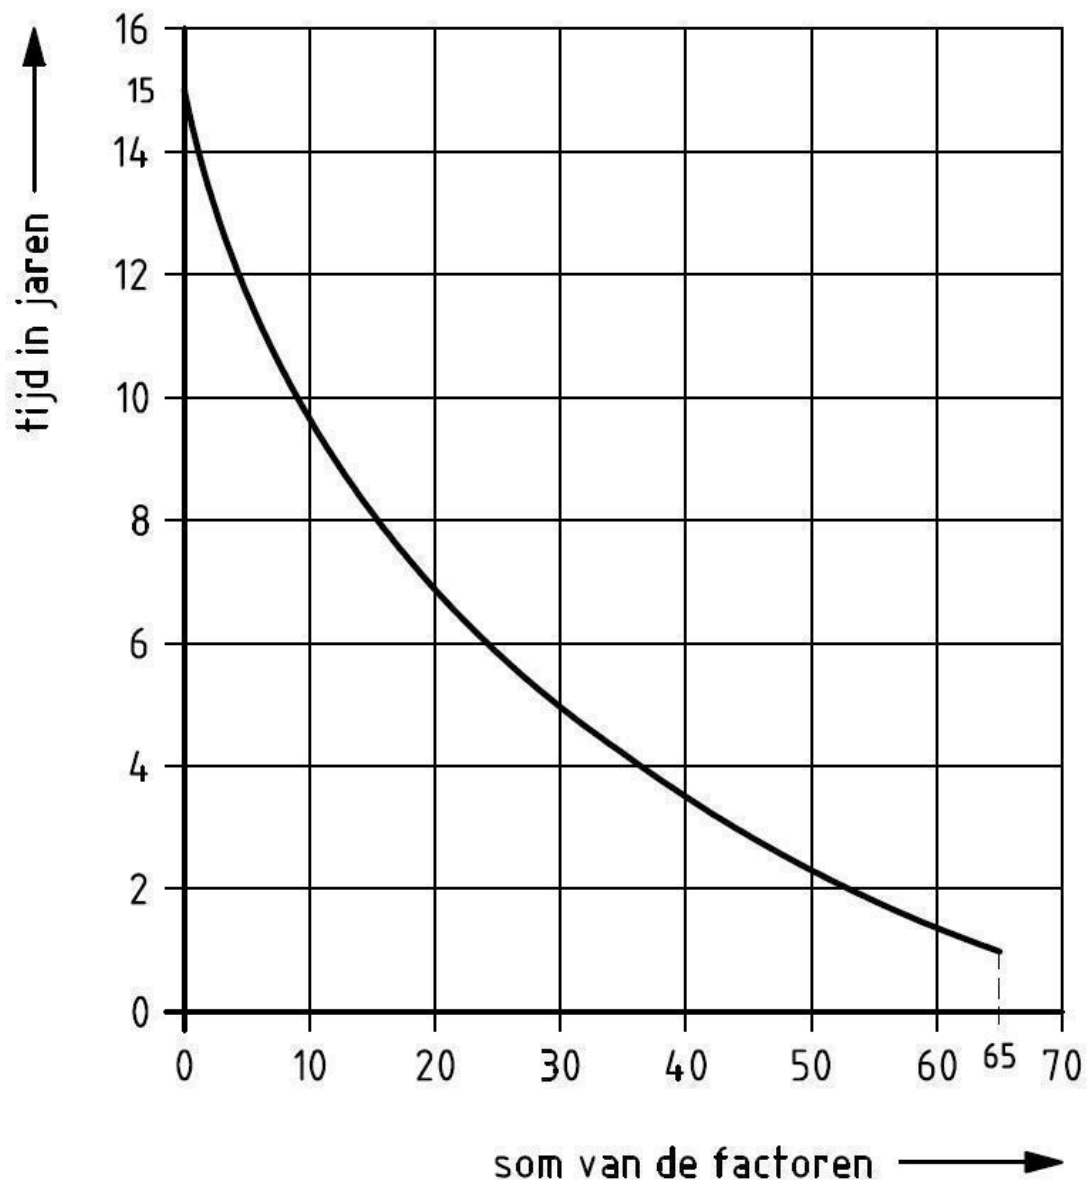
Figuur I.1 — De tijd tussen twee opeenvolgende inspecties

| <b>Totaal aantal punten</b><br>Het totaal aantal punten is een opsomming van de punten van A t/m E. Door vervolgens figuur I.1 af te lezen, wordt het inspectie-interval bepaald. | |
| 23 | |
| 6 jaar | |
