# Beheer- en onderhoudsplan

## Groen onderliggend wegennet en ecologie - Generiek

Dit document beschrijft het beheer en onderhoud van de groenvoorzieningen van het onderliggend wegennet, inclusief de ecologie

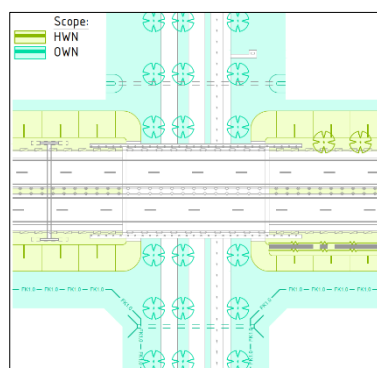
**Figuur 1** Demarcatie groen onderliggend wegennet (OWN) en hoofdwegennet (HWN)

Het voorliggende rapport betreft het B&O plan van het onderliggend wegennet. Hierbij is de demarcatie aangehouden zoals opgenomen in **Figuur 1**.

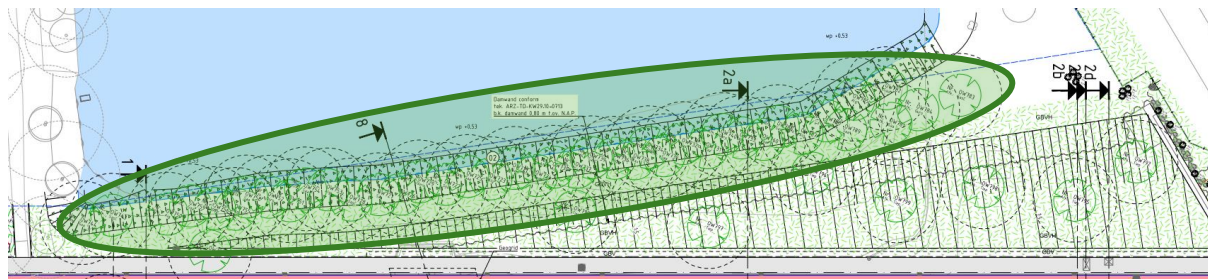
Bomen langs de noordwestelijke vijver mogen niet opgekroond worden. Dit om de luwte te waarborgen voor de vleermuizen. Het betreft een afspraak met de zoogdieren vereniging Groningen. Het betreft de locatie zoals hieronder is weergegeven (Groene Ovaal) langs het water. Zie ook document ARZ-TD-OWN-DG01-3841 (OWN Deelgebied 01 Helperzoom - Inrichting en Uitrusting blad 1).

**Figuur 2** Locatie waar bomen niet opgekroond mogen worden in verband met luwte vleermuizen

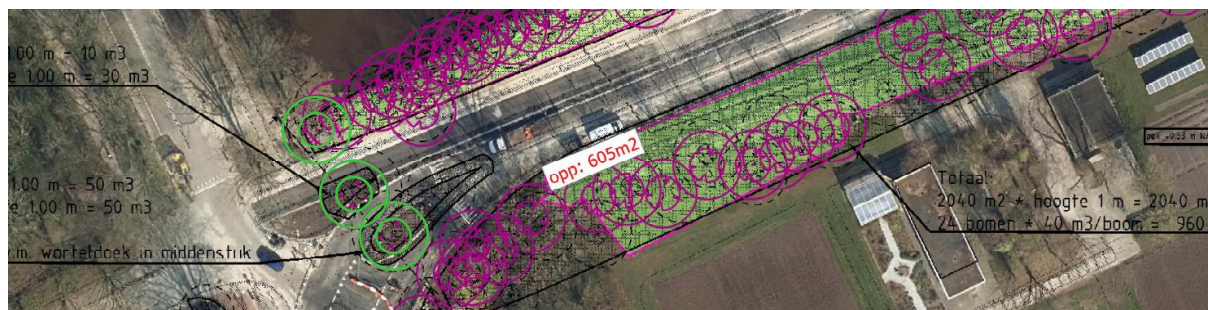
Ter hoogte van de kruising Helperzoom/Helperweg zijn drie bomen geplant die dienen als boombrug. De kronen van de drie bomen moeten vrijuit kunnen groeien, zonder af te doen aan de zorgplicht, zodanig dat er een onderlinge afstand tussen de kronen maximaal 5 meter overblijft. Voor deze drie bomen geldt dat de kroon zo breed mogelijk mag zijn. Hieronder de kruising met de boom in de middengeleider (groene bomen), document ARZ-TD-OWN-DG01-3841 (OWN Deelgebied 01 Helperzoom - Inrichting en Uitrusting blad 1).

**Figuur 3** Locatie boombrug

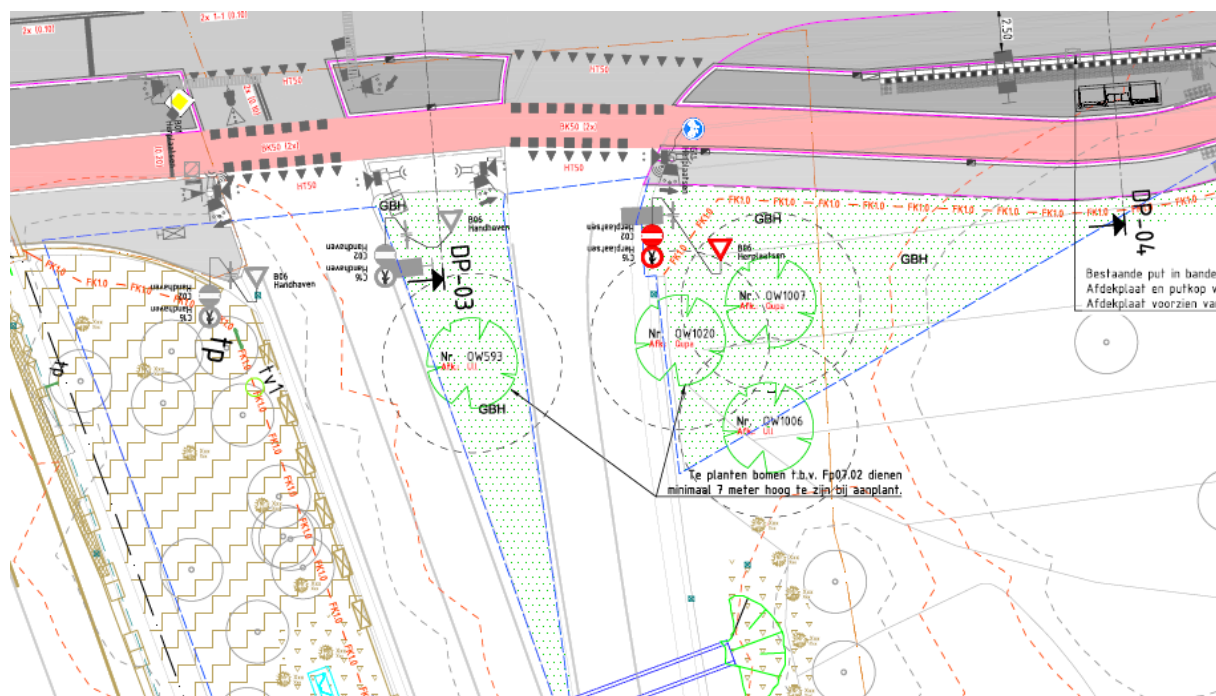
#### Fp07.02: Afrit A28 / Van Ketwich Verschuurlaan

Figuur 4 Boomkronenpad FP07.02

In dit deelgebied bevinden zich 3 boombruggen. De kronen van de bomen moeten vrijuit kunnen groeien, zonder af te doen aan de zorgplicht, zodanig dat er een onderlinge afstand tussen de kronen maximaal 5 meter overblijft. Zie ook Hst 4.2.6 en 4.2.7.

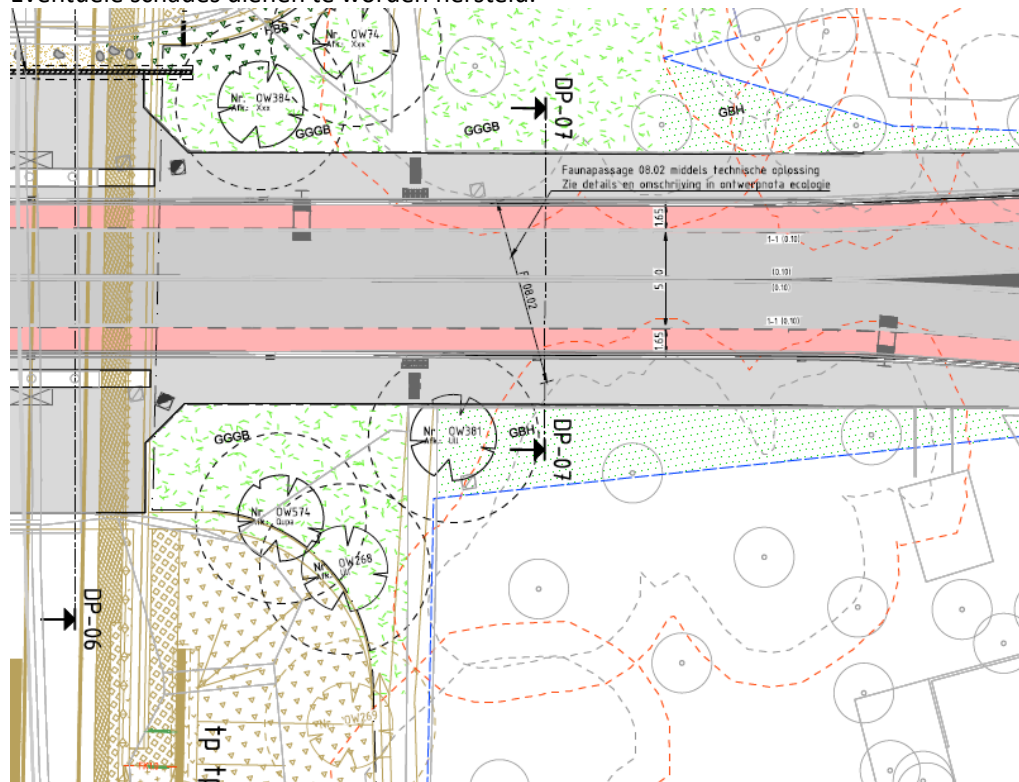
### Fp08.02: Boombrug over de Van Iddekingeweg nabij de A28

Voor de boombrug FP08.02 aan de Van Iddekingeweg in Groningen wordt een boombrug aangelegd doormiddel van touwen. Deze boombrug dient jaarlijks met een hoogwerker te worden gecontroleerd. Eventuele schades dienen te worden hersteld.

Figuur 5 Locatie Boombrug Fp08.02

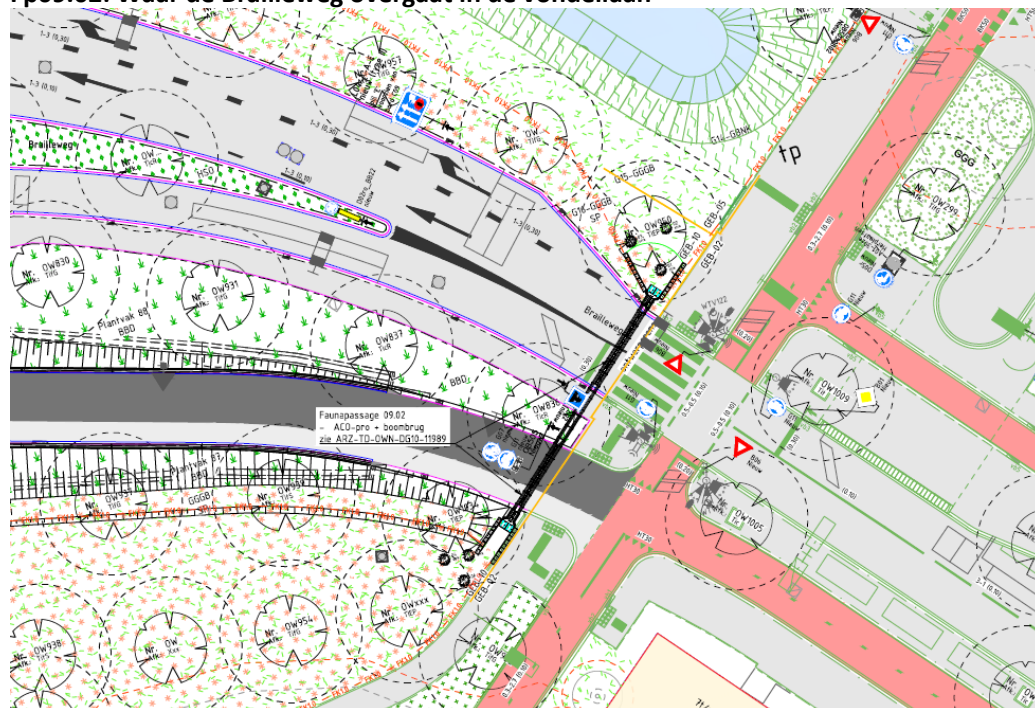
### Fp09.02: Waar de Brailleweg overgaat in de vondellaan

Figuur 6 Boomkronenpad Fp09.02

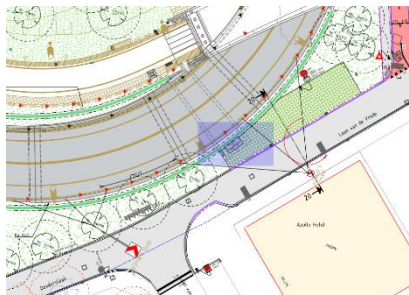
De deksel van de pompput van KW04.10 dient vrij te zijn van begroeiing om onderhoud uit te kunnen voeren. Dit houdt in dat de begroeiing van het geluidsscherm direct achter de deksel korter en regelmatiger geschoren dient te worden. Zie Figuur 7 voor de locatie.

**Figuur 7** Locatie deksel pompput KW04.10 in blauwe rechthoek

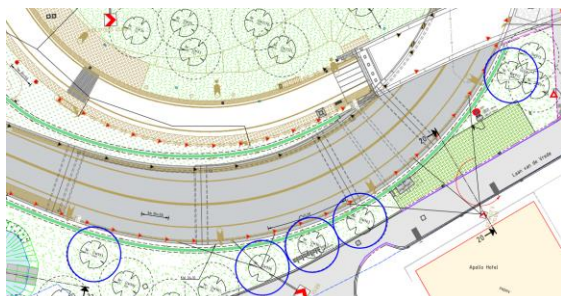
Bomen ten hoogte van geluidschermen dienen in de loop der jaren (eenzijdig) opgekroond te worden totdat de takvrije stam de hoogte van het geluidsscherm erachter heeft bereikt of als de takken de begroeiing van het geluidsscherm raken. Op de afbeelding hieronder zijn betreffende bomen van deelgebied 04 in het blauw weergegeven.

**Figuur 8** Op te kronen bomen in relatie tot geluidsscherm

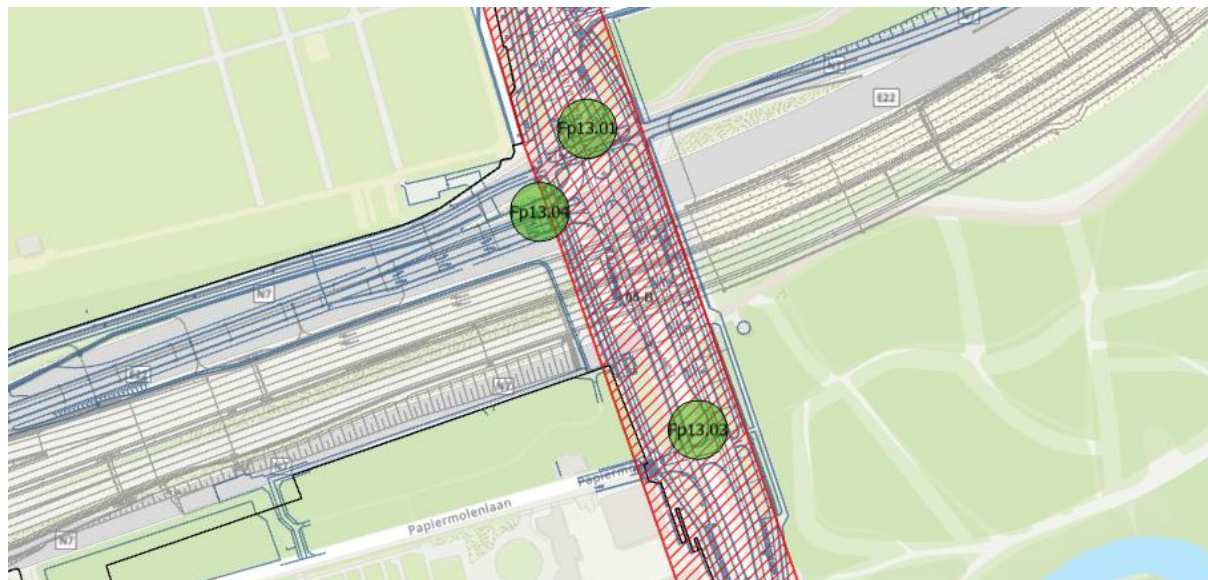
#### Fp13.01, Fp13.03 en Fp13.04

In dit deelgebied bevinden zich 3 boombruggen. De kronen van de bomen moeten vrijuit kunnen groeien, zonder af te doen aan de zorgplicht, zodanig dat er een onderlinge afstand tussen de kronen maximaal 5 meter overblijft. Zie ook Hst 4.2.6 en 4.2.7.

Figuur 9 Faunapassages 13.01, 13.03 en 13.04

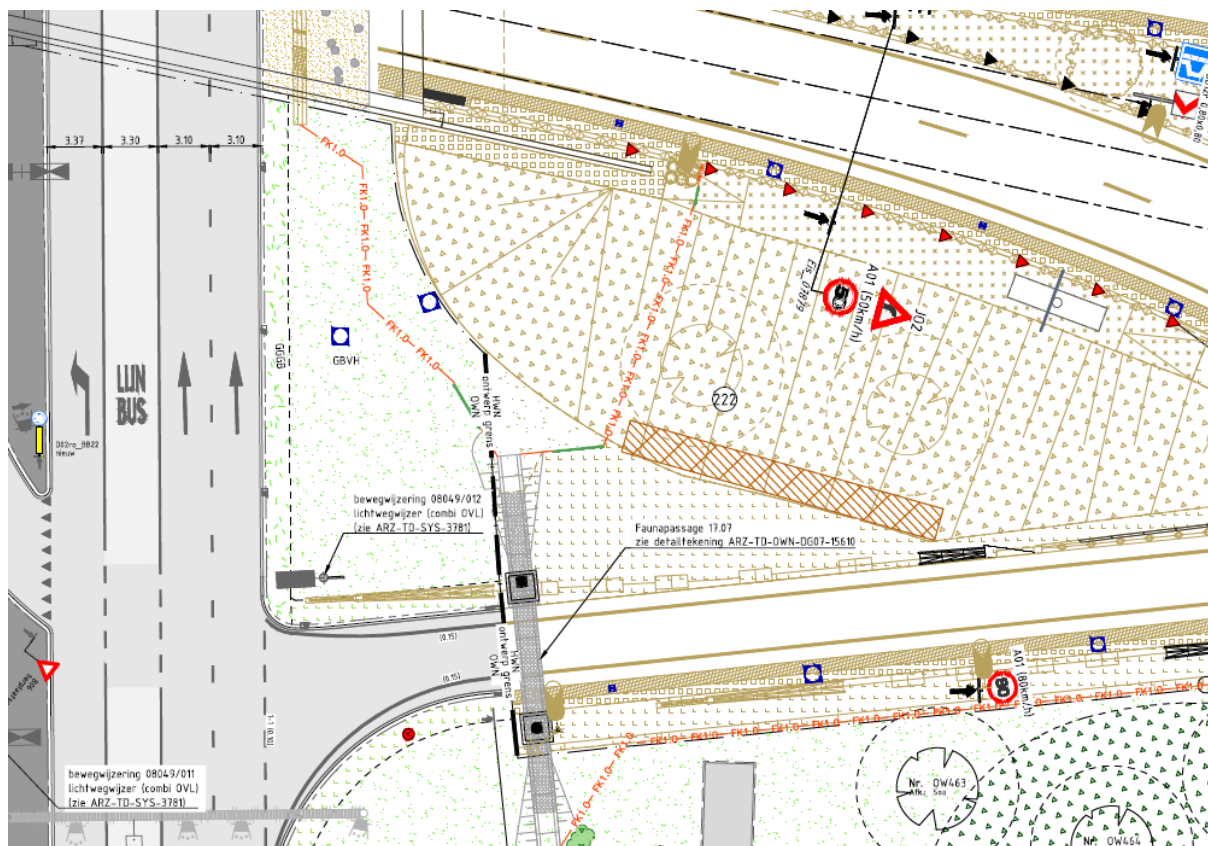
Ten noorden van de toerit Europaweg – N7 ri Oost, zitten Fp17.04 en Fp17.07 vlak bij elkaar. De doelsoorten voor deze faunapassages worden geleid door een faunaraster van 1 meter hoog. Achter het faunaraster tot teen talud loopt een pad van +/- 3 meter breed. Gezien de verdere aanwezigheid van een grondgebonden bijenhotel en weginrichtingselementen, dient dit deel van +/- 500m2 met de hand (bosmaaier) gemaaid te worden.

Figuur 10 Bereikbaarheid tussen Fp17.04 en Fp17.07

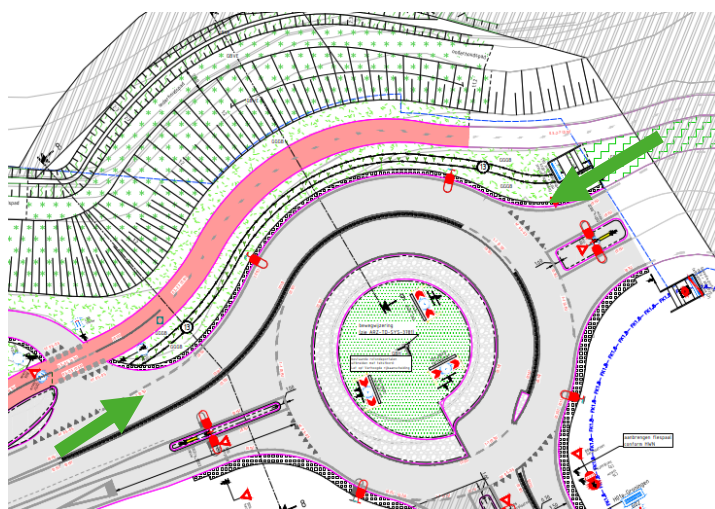
De haag tussen het fietspad en de rijbaan van de rotonde Europaweg, dient in overleg met de beheerder, alleen aan de zijde van rijbaan en de bovenkant geschoren te worden totdat de haag de gewenste vorm heeft bereikt van de beheerder aan de fietspadzijde. De kant van het fietspad uit laten groeien tot aan kant asfalt.

Figuur 11 De in paragraaf 3.4.9 benoemde haag bevindt zich tussen de groene pijlen
