## Elementenoverzicht

**54611508 • Marktgarage Geleen**

**Markt 103  
6161 GN Geleen**

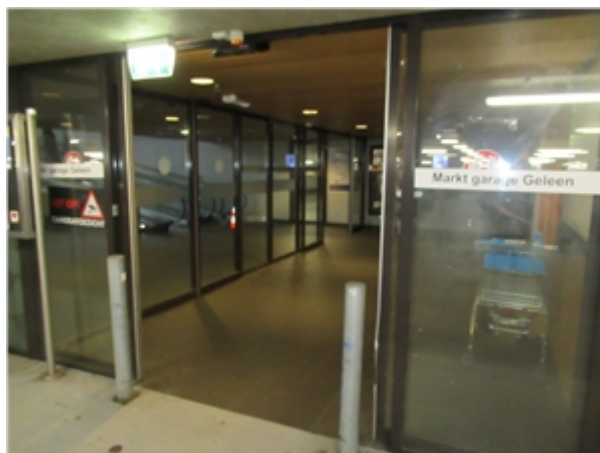
| <b>3130</b> | <b>Automatische schuifdeur</b> | <b>Marktgaraage Geleen</b> | <b>1,00 st</b> |

Het bouwjaar is een aanname.

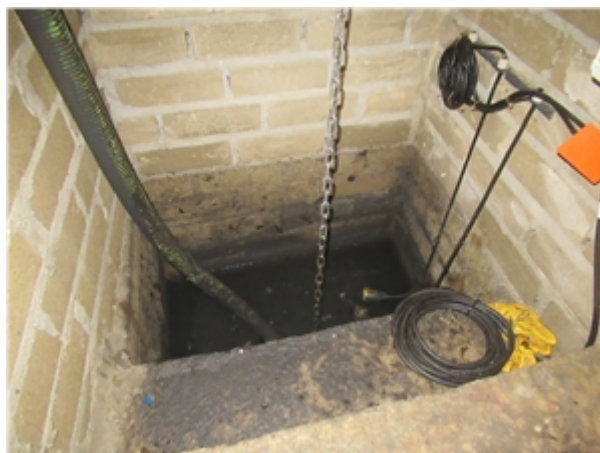
| <b>5236</b> | <b>Dompelpomp afvalwater</b> | <b>Marktgarage Geleen</b> | <b>1,00 stk</b> |

Pomp niet te bereiken

| <b>Gebrek</b> | K7GV03 | Verval meer dan 87,5% van de levensduur |

Ernst 3 - Gering

Intensiteit 3 - Eindstadium

Omvang 5 - Algemeen (>=70%)

Conditie 4 - Matig

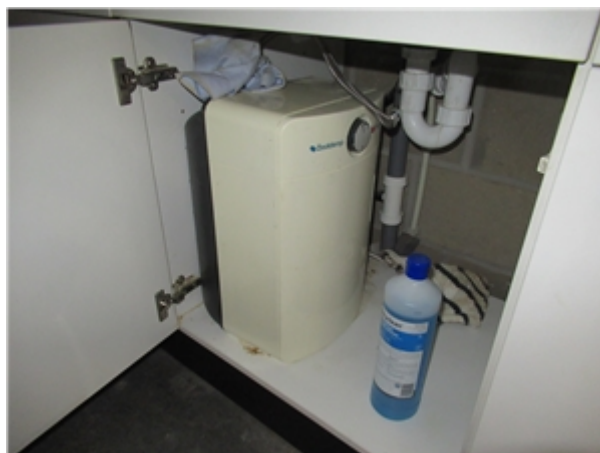
| 53 | Water | | |
|---|---|---|---|
| 5321 | Boiler close-in 10 liter | Marktgarage Geleen | 1,00 stk |

| Gebrek | K3GV03 | Verval meer dan 87,5% van de levensduur |

Ernst 3 - Gering

Intensiteit 3 - Eindstadium

Omvang 5 - Algemeen (>=70%)

Conditie 4 - Matig

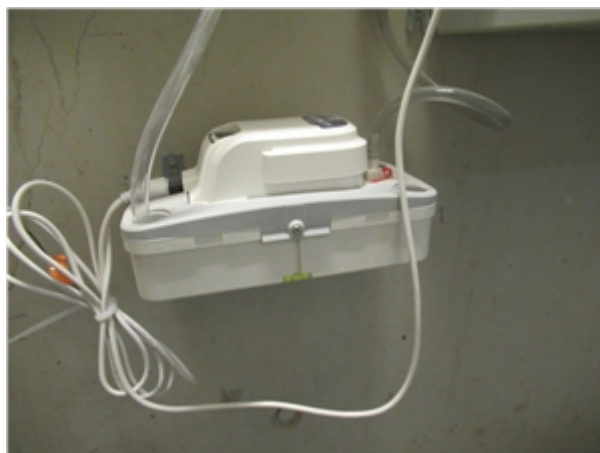
| <b>5344</b> | <b>Pomp condensaat terugvoerinstallatie</b> | <b>Marktgarage Geleen</b> | <b>1,00 stk</b> |

| <b>Gebrek</b> | K7GV03 | Verval meer dan 87,5% van de levensduur |

Ernst 3 - Gering

Intensiteit 3 - Eindstadium

Omvang 5 - Algemeen (>=70%)

Conditie 4 - Matig

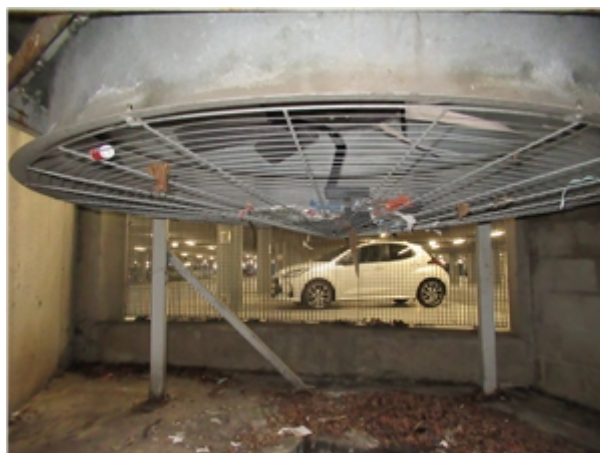
| <b>5721</b> | <b>Stuwventilator algemeen</b> | <b>Marktgarage Geleen</b> | <b>1,00 stk</b> |

| <b>Gebrek</b> | <b>K14GO02</b> | <b>Vervuiling</b> |

Ernst 3 - Gering

Intensiteit 2 - Gevorderd stadium

Omvang 4 - Aanzienlijk (30-70%)

Conditie 2 - Goed

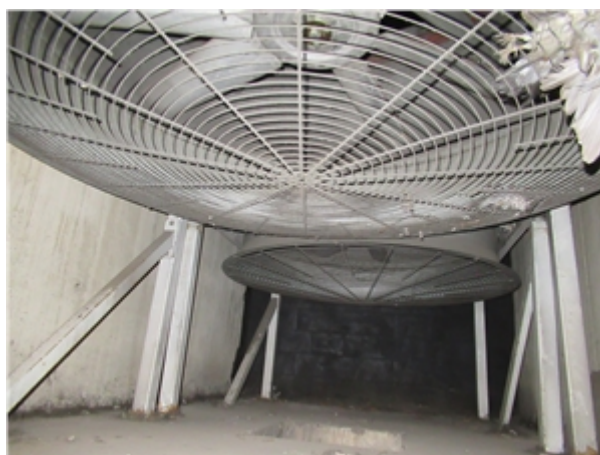
| <b>5721</b> | <b>Stuwventilator algemeen</b> | <b>Marktgaraage Geleen</b> | <b>2,00 stk</b> |

| <b>Gebrek</b> | K14EW03 | Aanlopend of te snel draaiend ventilatorwiel |

Ernst 1 - Ernstig

Intensiteit 2 - Gevorderd stadium

Omvang 3 - Regelmatig (10-30%)

Conditie 3 - Redelijk

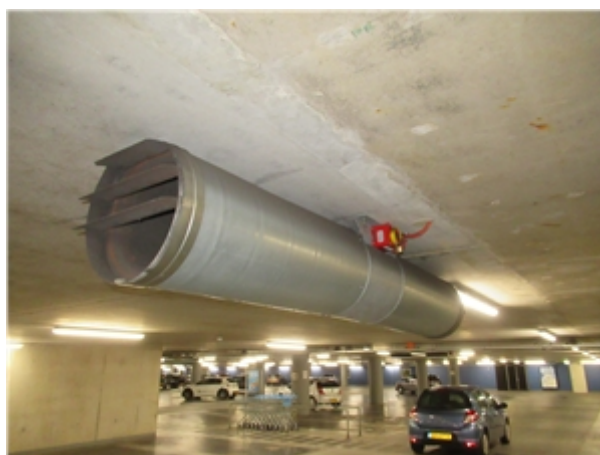
| <b>5721</b> | <b>Stuwventilator algemeen</b> | <b>Marktgarage Geleen</b> | <b>9,00 stk</b> |

| Gebrek | K14EM01 | Corrosie |

**Ernst** 1 - Ernstig  
**Intensiteit** 2 - Gevorderd stadium  
**Omvang** 3 - Regelmatig (10-30%)  
**Conditie** 3 - Redelijk

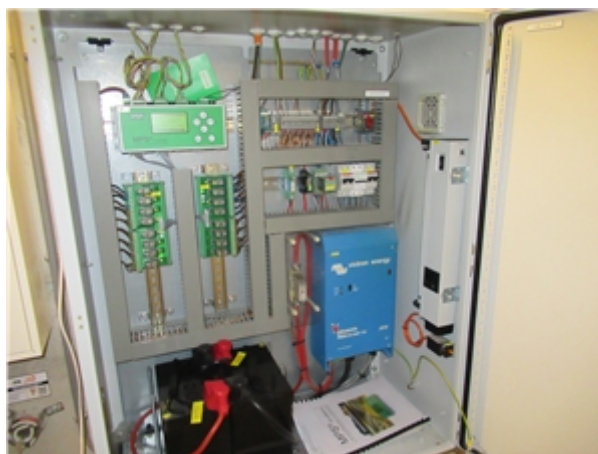
| <b>5820</b> | <b>Centrale regelkast diversen (gasdetectie) Marktgarage Geleen</b> | <b>1,00 stk</b> |

| <b>Gebrek</b> | K17GB02 | Geen deugdelijke bevestiging |

**Ernst** 3 - Gering  
**Intensiteit** 2 - Gevorderd stadium  
**Omvang** 3 - Regelmatig (10-30%)  
**Conditie** 1 - Uitstekende conditie

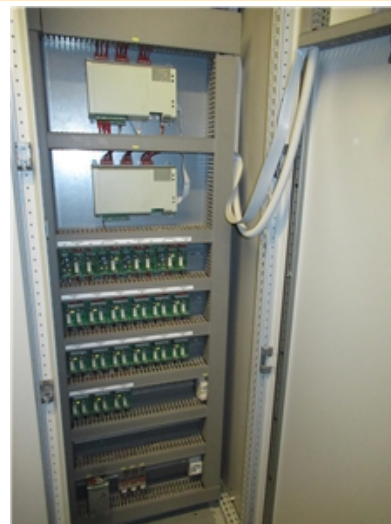
| <b>5820</b> | <b>Centrale regelkast diversen RK 1</b> | <b>Marktgarage Geleen</b> | <b>1,00 stk</b> |

1 kastdeel niet te openen

| <b>Gebrek</b> | K17GV02 | Verval meer dan 75% van de levensduur |

| <b>Gebrek</b> | K17GO02 | Defect signaleringslampje, defecte bedieningsknop |

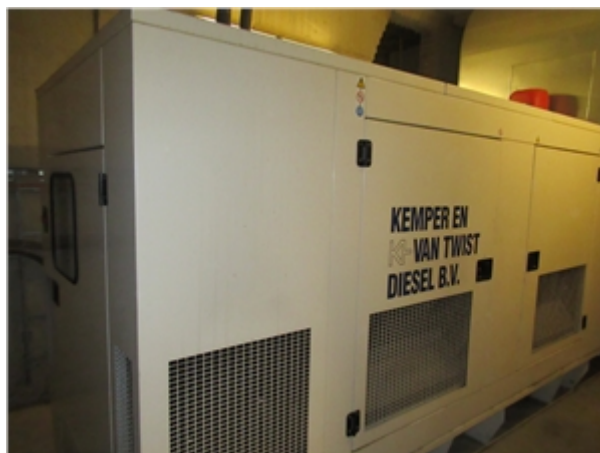
| <b>6111</b> | <b>Noodstroom aggregaat</b> | <b>Marktgarage Geleen</b> | <b>1,00 stk</b> |

| <b>Gebrek</b> | E1GV01 | Verval tussen 50%-75% van de levensduur |

Ernst 3 - Gering

Intensiteit 1 - Beginstadium

Omvang 5 - Algemeen ( $\geq 70\%$ )

Conditie 2 - Goed

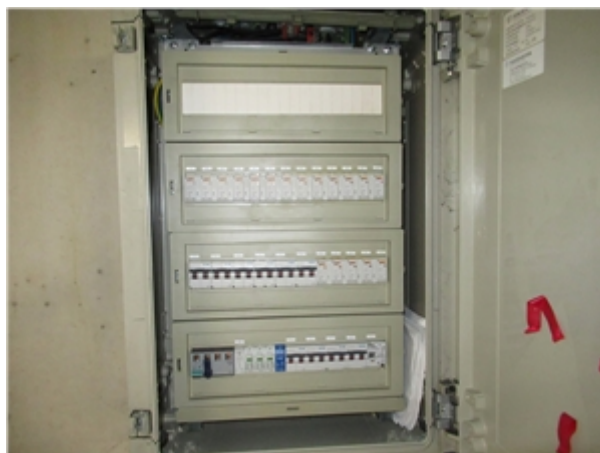
| <b>6151</b> | <b>Verdeelinrichting 10 - 12 groepen LK 02 Marktgaraage Geleen</b> | <b>1,00 stk</b> |

| <b>Gebrek</b> | <b>E5GB02</b> | <b>Niet-gebruikte leidinginvoer is niet afgedicht</b> |

Ernst 3 - Gering

Intensiteit 1 - Beginstadium

Omvang 3 - Regelmatig (10-30%)

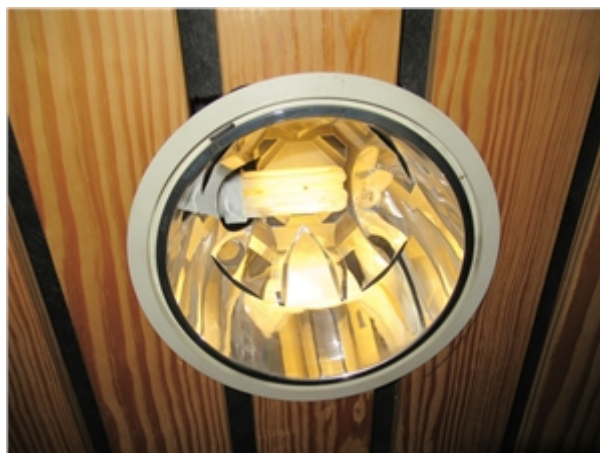
| <b>6311</b> | <b>Armaturen PL eenvoudig</b> | <b>Marktgaraage Geleen</b> | <b>32,00 stk</b> |

| <b>Gebrek</b> | <b>E7GO02</b> | <b>Defecte lampen</b> |

| <b>Gebrek</b> | <b>E7GV02</b> | <b>Verval tussen 75%-87,5% van de levensduur</b> |

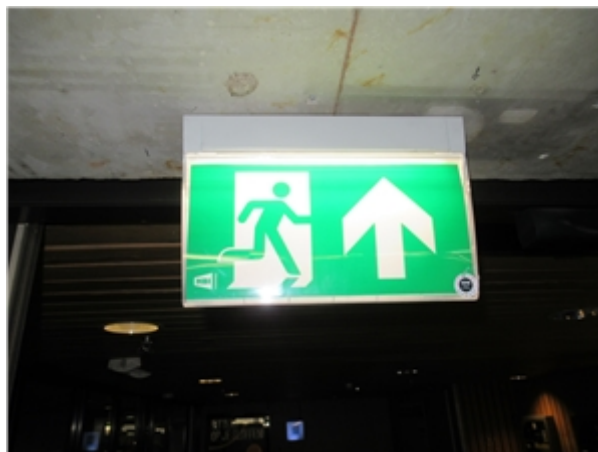
| <b>Gebrek</b> | E8EC01 | Beschadiging (scheuren/gaten) |

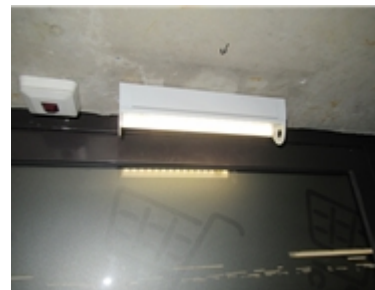
| <b>Gebrek</b> | E8GB04 | Pictogrammen niet langer toegelaten |

**Ernst** 3 - Gering  
**Intensiteit** 3 - Eindstadium  
**Omvang** 2 - Plaatselijk (2-10%)  
**Conditie** 1 - Uitstekende conditie

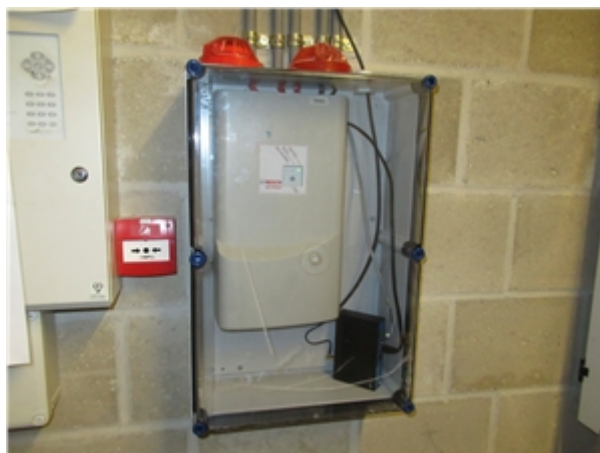
| <b>Gebrek</b> | <b>E15SB03</b> | <b>Leidingaanleg wanordelijk</b> |

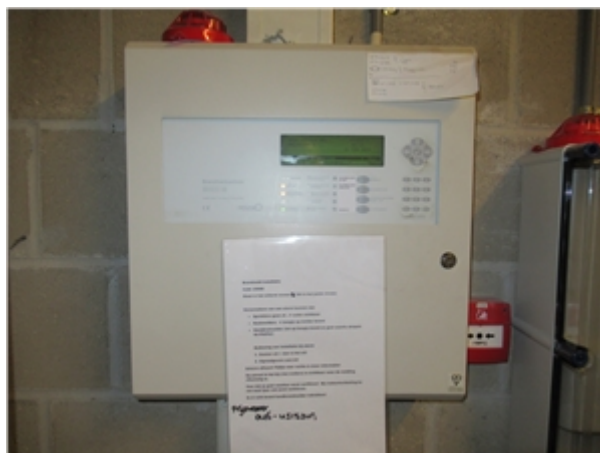
Het bouwjaar is een aanname.  
De accu kon niet gecontroleerd worden. sleutel ontbrak.

| <b>Gebrek</b> | E15GV07 | Verval meer dan 87,5% van de levensduur |

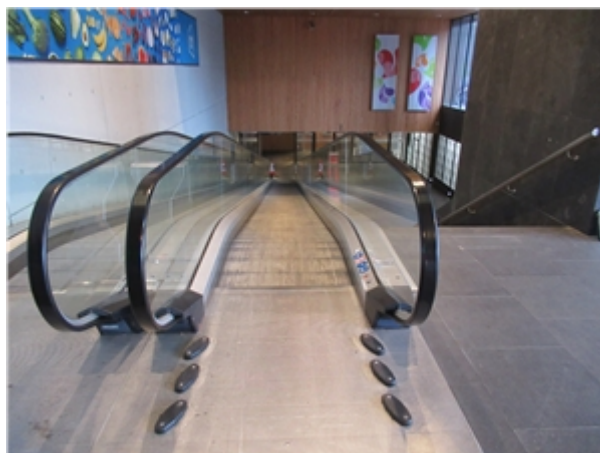
| <b>Gebrek</b> | <b>T3GO06</b> | <b>Vervuiling</b> |

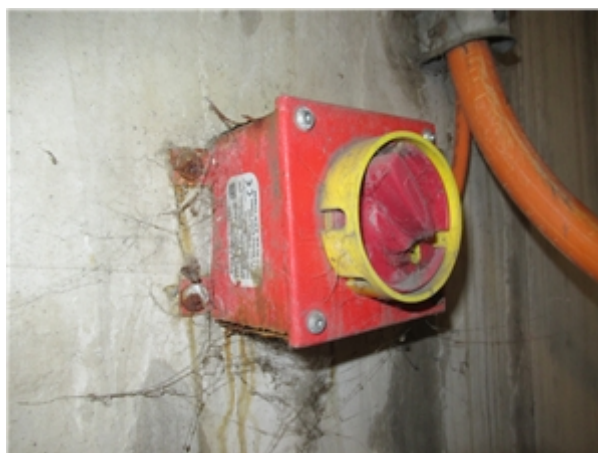
| <b>Gebrek</b> | <b>K17GO03</b> | <b>In- en uitwendige vervuiling</b> |

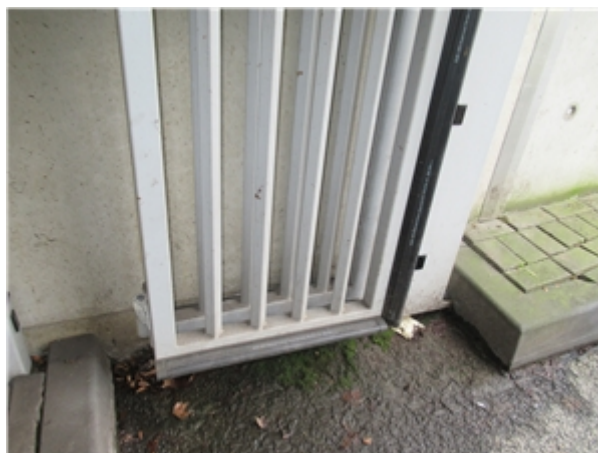
| Gebrek | B4GA03 | Vuil, aanslag, verkleuring |
