## Elementenoverzicht

54611610 • Vm Petrusschool

Kloosterplein 5  
Sittard

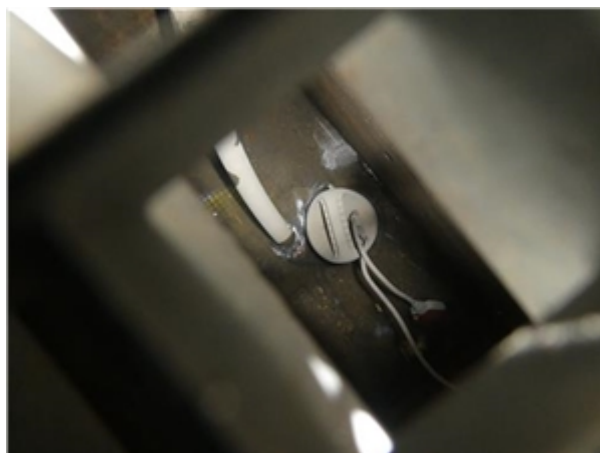
| 52 | Afvoeren | | |
|---|---|---|---|
| 5216 | Vuilwaterpompen | Kloosterplein 5 | 1,00 stk |

**Jaar** 2000  
**Tag** fm  
**Soort** Vuilwaterpomp  
**Fabricaat** NB  
**Type** Vlotterpomp  
**Capaciteit** NB  
**Koelmiddel**

4 = Matig

| <b>Gebrek</b> | K5GV03 | Verval meer dan 87,5% van de levensduur |

**Ernst** 3 - Gering  
**Intensiteit** 3 - Eindstadium  
**Omvang** 5 - Algemeen ( $\geq 70\%$ )  
**Conditie** 4 - Matig

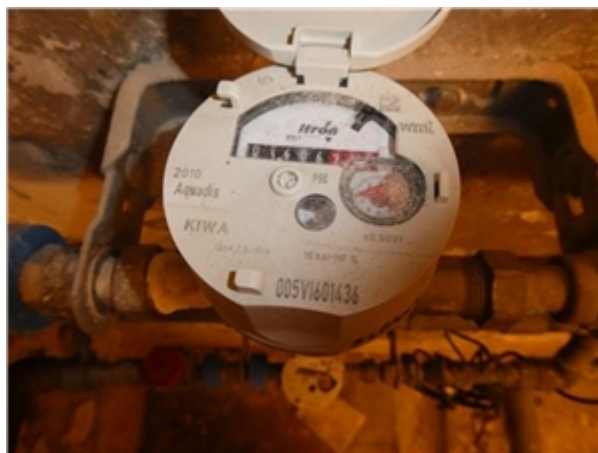
| 53 | | Water | |
|---|---|---|---|
| 5310 | Waterleidingnet compleet | Kloosterplein 5 | 1,00 pst |

| 53 | | Water | |
|---|---|---|---|
| Jaar | 2010 | 1 = Uitstekende conditie | |
| Soort | Watermeters | | |
| Fabricaat | Itron | | |
| Type | Aquadis | | |
| Capaciteit | 2.5m3/h | | |

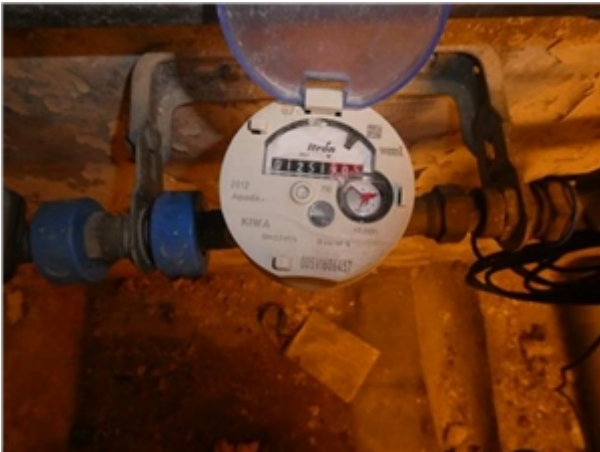
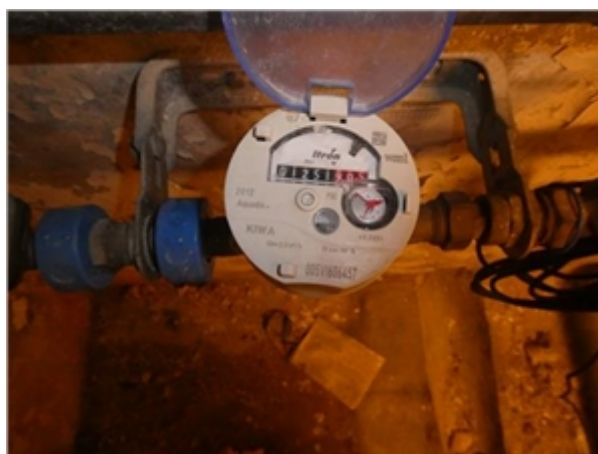
| 53 | | Water | |
|---|---|---|---|
| 5310 | Waterleidingnet compleet | Kloosterplein 5 | 1,00 pst |

| 53 | | Water | |
|---|---|---|---|
| Jaar | 2012 | 1 = Uitstekende conditie | |
| Soort | Watermeters | | |
| Fabricaat | Itron | | |
| Type | Aquadis | | |
| Capaciteit | 2.5m3/h | | |

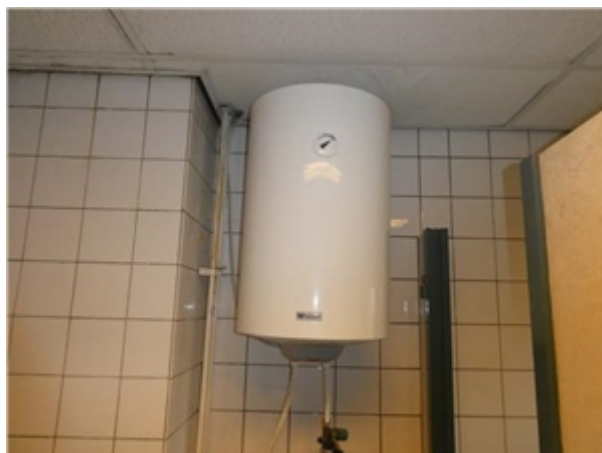
| 53 | Water | | |
|---|---|---|---|
| 5321 | Boiler elektr. 80-250 liter (AD HOC) | Kloosterplein 5 | 1,00 stk |

**Jaar** 2020  
**Tag** fm  
**Soort** Elektrisch  
**Fabricaat** Regent  
**Type** NB  
**Capaciteit** 80L  
**Koelmiddel**

1 = Uitstekende conditie

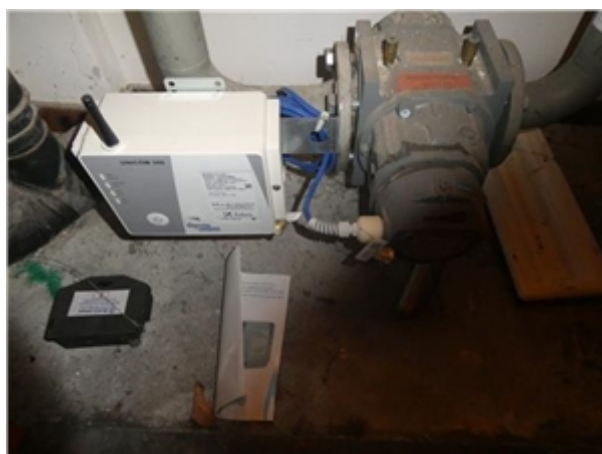
| 54 | Gassen | | |
|---|---|---|---|
| 5410 | Gasleidingnet datalogger | Kloosterplein 5 | 1,00 m1 |

**Jaar** 1995  
**Tag** fm  
**Soort** Datalogger Gas  
**Fabricaat** Wiggersma Sikkema  
**Type** Unicom 3000  
**Capaciteit** 25m3/h  
**Koelmiddel**

2 = Goed

| <b>Gebrek</b> | K8GV01 | Verval tussen 50%-75% van de levensduur |

**Ernst** 3 - Gering  
**Intensiteit** 1 - Beginstadium  
**Omvang** 5 - Algemeen ( $\geq 70\%$ )  
**Conditie** 2 - Goed

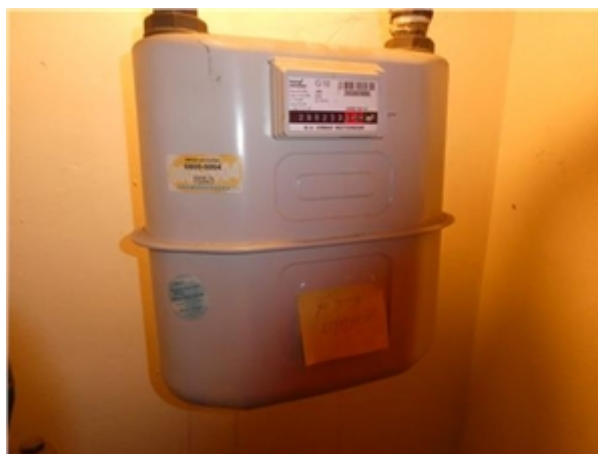
| <b>5410</b> | <b>Gasmeter</b> | <b>Kloosterplein 5</b> | <b>1,00 st</b> |

**Jaar** 1995 **2 = Goed**  
**Tag** fm  
**Soort** Gasmeter  
**Fabricaat** Krom Schroder  
**Type** Gasmeter  
**Capaciteit** 25m<sup>3</sup>/h  
**Koelmiddel**

| <b>Gebrek</b> | K8GV01 | Verval tussen 50%-75% van de levensduur |

**Ernst** 3 - Gering  
**Intensiteit** 1 - Beginstadium  
**Omvang** 5 - Algemeen ( $\geq 70\%$ )  
**Conditie** 2 - Goed

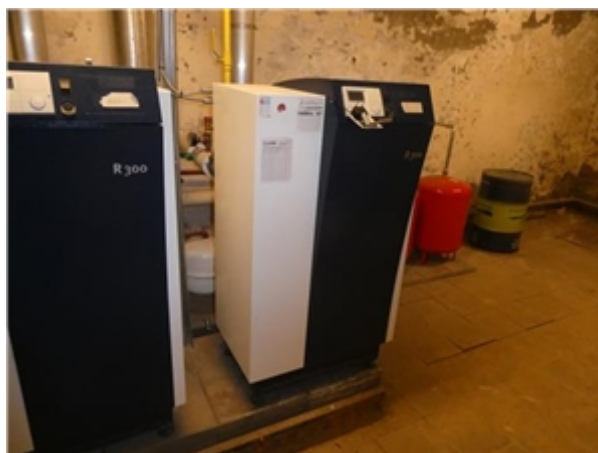
| 56 | Warmtedistributie | | |
|---|---|---|---|
| 5621 | Gasketel (atmosferisch) staand HR 100-150 kW | Kloosterplein 5 | 1,00 stk |

**Jaar** 2002  
**Tag** fm  
**Soort** Gasketel staand  
**Fabricaat** Rendamax  
**Type** R303  
**Capaciteit** 116kw  
**Koelmiddel**

4 = Matig

| <b>Gebrek</b> | K2GV03 | Verval meer dan 87,5% van de levensduur |

**Ernst** 3 - Gering  
**Intensiteit** 3 - Eindstadium  
**Omvang** 5 - Algemeen ( $\geq 70\%$ )  
**Conditie** 4 - Matig

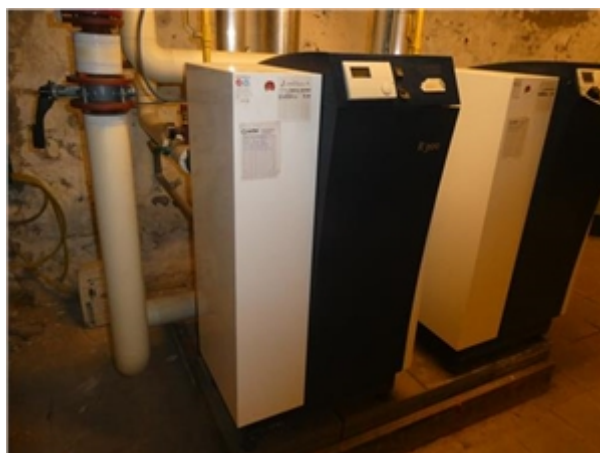
| 56 | Warmtedistributie | | |
|---|---|---|---|
| 5621 | Gasketel (atmosferisch) staand HR 100-150 kW | Kloosterplein 5 | 1,00 stk |

**Jaar** 2002  
**Tag** fm  
**Soort** Gasketel staand  
**Fabricaat** Rendamax  
**Type** R303  
**Capaciteit** 116kw  
**Koelmiddel**

4 = Matig

| <b>Gebrek</b> | K2GV03 | Verval meer dan 87,5% van de levensduur |

**Ernst** 3 - Gering  
**Intensiteit** 3 - Eindstadium  
**Omvang** 5 - Algemeen ( $\geq 70\%$ )  
**Conditie** 4 - Matig

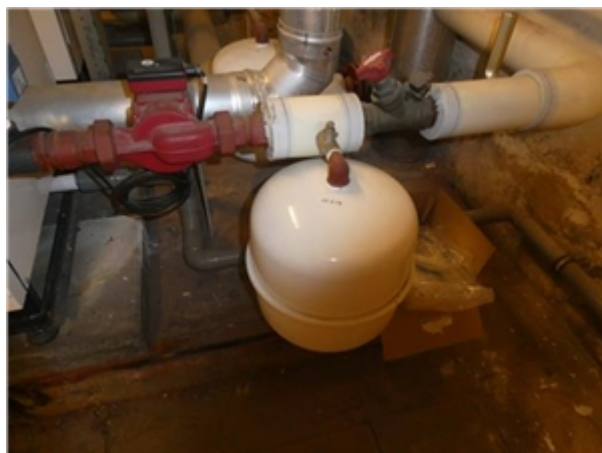
| 56 | Warmtedistributie | | |
|---|---|---|---|
| 5630 | Expansievat CV-installatie 18 - 25 liter | Kloosterplein 5 | 2,00 stk |

**Jaar** 2019  
**Tag** fm  
**Soort** Expansievat  
**Fabricaat** Flamco  
**Type** Flexcon 18/0.1  
**Capaciteit** 18L  
**Koelmiddel**

1 = Uitstekende conditie

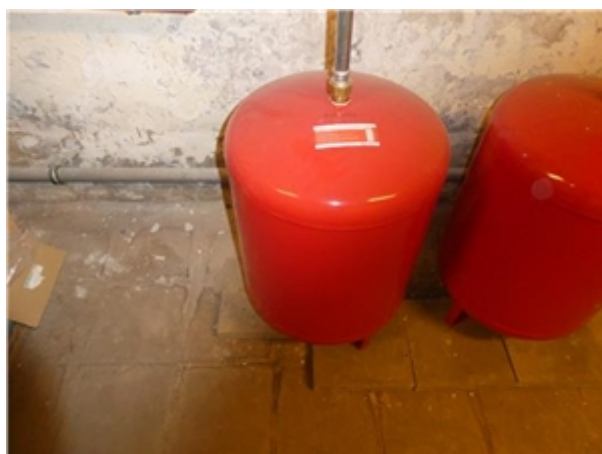
| 56 | Warmtedistributie | | |
|---|---|---|---|
| 5630 | Expansievat CV-installatie 110 liter | Kloosterplein 5 | 2,00 stk |

**Jaar** 2022  
**Tag** fm  
**Soort** Expansievat  
**Fabricaat** Flamco  
**Type** Flexcon 110/1.0  
**Capaciteit** 110L  
**Koelmiddel**

1 = Uitstekende conditie

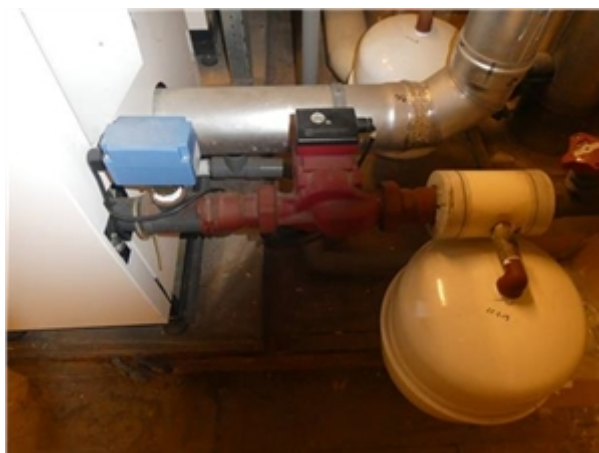
| 56 | Warmtedistributie | | |
|---|---|---|---|
| 5641 | Circulatiepomp warmtedistributie standaard DN 32 | Kloosterplein 5 | 1,00 stk |

**Jaar** 2001  
**Tag** fm  
**Soort** Standaard  
**Fabricaat** Grundfos  
**Type** UPS 32-80 180  
**Capaciteit** 145-245w  
**Koelmiddel**

4 = Matig

| <b>Gebrek</b> | K7GV03 | Verval meer dan 87,5% van de levensduur |

**Ernst** 3 - Gering  
**Intensiteit** 3 - Eindstadium  
**Omvang** 5 - Algemeen ( $\geq 70\%$ )  
**Conditie** 4 - Matig

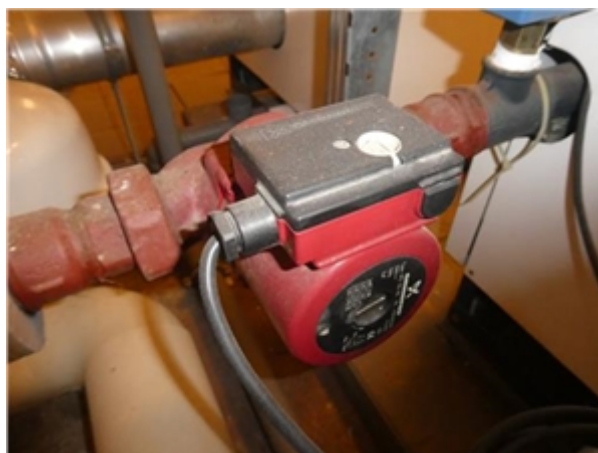
| 56 | Warmtedistributie | | |
|---|---|---|---|
| 5641 | Circulatiepomp warmtedistributie standaard DN 32 | Kloosterplein 5 | 1,00 stk |

**Jaar** 2002  
**Tag** fm  
**Soort** Standaard  
**Fabricaat** Grundfos  
**Type** UPS 32-80 180  
**Capaciteit** 145-245w  
**Koelmiddel**

4 = Matig

| <b>Gebrek</b> | K7GV03 | Verval meer dan 87,5% van de levensduur |

**Ernst** 3 - Gering  
**Intensiteit** 3 - Eindstadium  
**Omvang** 5 - Algemeen ( $\geq 70\%$ )  
**Conditie** 4 - Matig

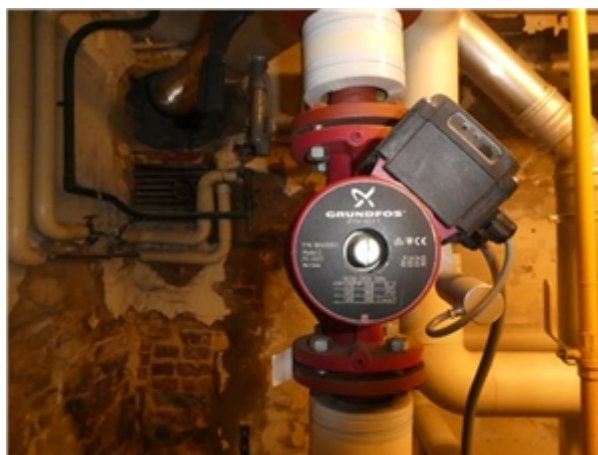
| 56 | Warmtedistributie | | |
|---|---|---|---|
| 5641 | Circulatiepomp warmtedistributie standaard DN 50 | Kloosterplein 5 | 1,00 stk |

**Jaar** 2002  
**Tag** fm  
**Soort** Standaard  
**Fabricaat** Grundfos  
**Type** UPS 50-60 /2F  
**Capaciteit** 350-90w  
**Koelmiddel**

4 = Matig

| <b>Gebrek</b> | K7GV03 | Verval meer dan 87,5% van de levensduur |

**Ernst** 3 - Gering  
**Intensiteit** 3 - Eindstadium  
**Omvang** 5 - Algemeen ( $\geq 70\%$ )  
**Conditie** 4 - Matig

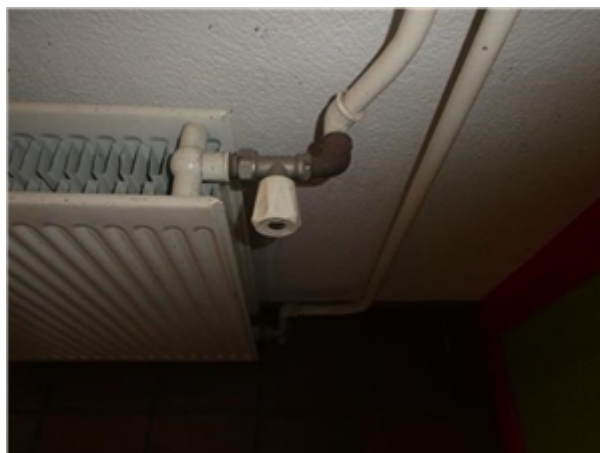
| <b>5681</b> | <b>Radiatorcranen</b> | <b>Kloosterplein 5</b> | <b>16,00 stk</b> |

3 = Redelijk

| <b>Gebrek</b> | K2GV02 | Verval tussen 75%-87,5% van de levensduur |

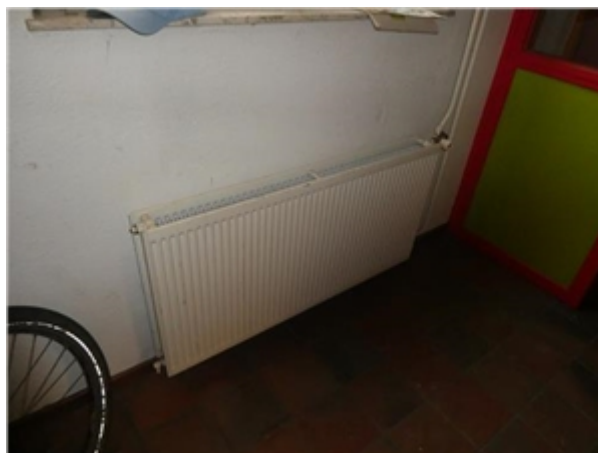
| <b>5681</b> | <b>Radiatoren algemeen</b> | <b>Kloosterplein 5</b> | <b>44,00 stk</b> |

**Jaar** 1995  
**Tag** fm  
**Soort** Hoog temperatuur  
**Fabricaat** NB  
**Type** Plaatradiator  
**Capaciteit** diverse  
**Koelmiddel**

4 = Matig

| <b>Gebrek</b> | K13GV03 | Verval meer dan 87,5% van de levensduur |

**Ernst** 3 - Gering  
**Intensiteit** 3 - Eindstadium  
**Omvang** 5 - Algemeen ( $\geq 70\%$ )  
**Conditie** 4 - Matig

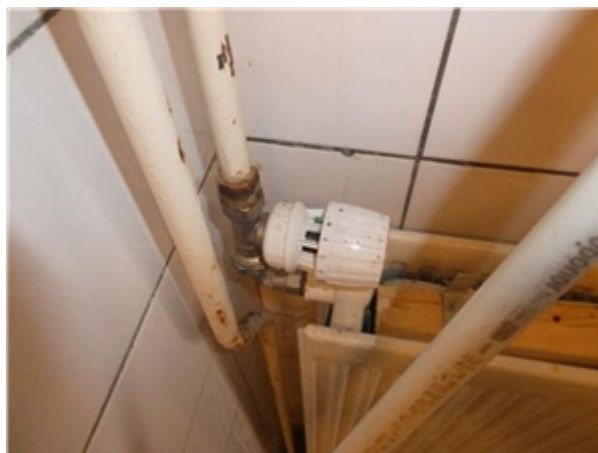
| <b>5681</b> | <b>Thermostatische kraan radiator</b> | <b>Kloosterplein 5</b> | <b>28,00 stk</b> |

Jaar 1995  
Tag fm  
Soort Thermostaatkraam  
Fabrikaat NB  
Type NB  
Capaciteit NB  
Koelmiddel

4 = Matig

| <b>Gebrek</b> | K13GV03 | Verval meer dan 87,5% van de levensduur |

Ernst 3 - Gering  
Intensiteit 3 - Eindstadium  
Omvang 5 - Algemeen ( $\geq 70\%$ )  
Conditie 4 - Matig

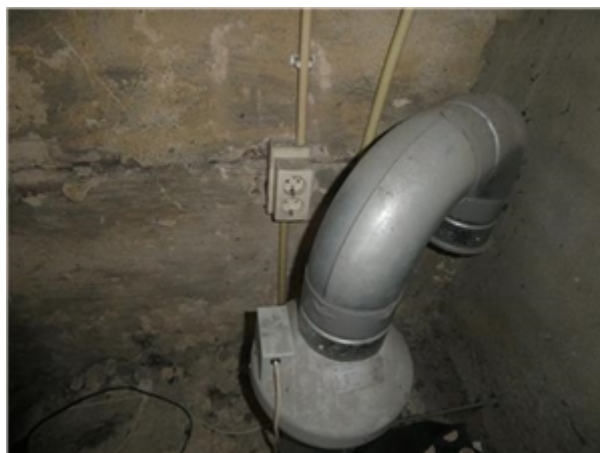
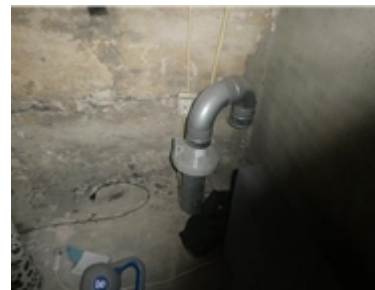
| <b>5721</b> | <b>Pijpventilator algemeen</b> | <b>Kloosterplein 5</b> | <b>1,00 stk</b> |

5 = Slecht

| <b>Gebrek</b> | K14EW01 | Niet functionerende ventilator |

Ernst 1 - Ernstig

Opmerking Uitgeschakelde ventilator

| <b>Gebrek</b> | K14GV03 | Verval meer dan 87,5% van de levensduur |

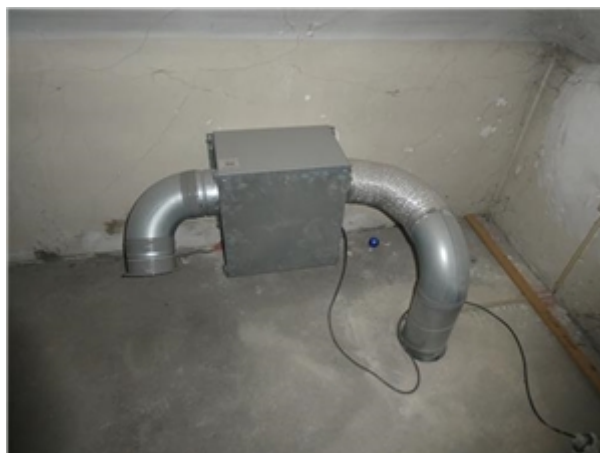
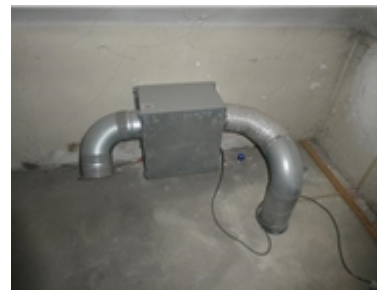
| <b>5731</b> | <b>Boxventilator algemeen</b> | <b>Kloosterplein 5</b> | <b>1,00 stk</b> |

5 = Slecht

| <b>Gebrek</b> | <b>K14EW01</b> | <b>Niet functionerende ventilator</b> |

Ernst 1 - Ernstig

Opmerking Niet gebruikte ventilator

**Gebrek** K14GV03 Verval meer dan 87,5% van de levensduur

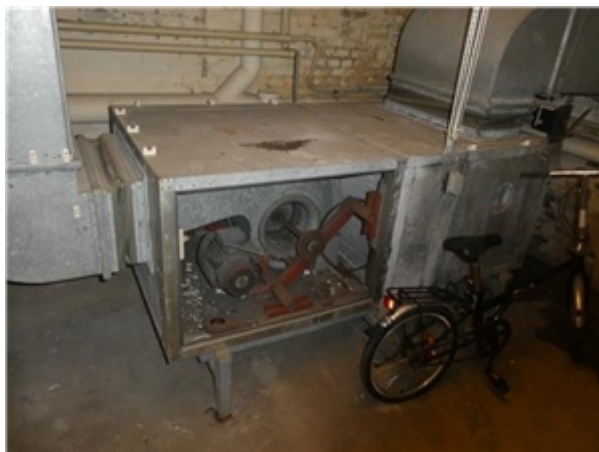
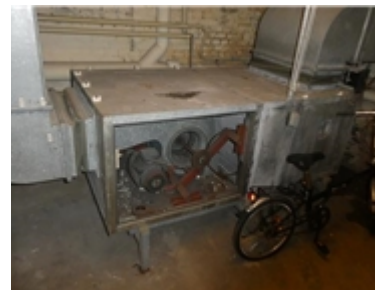
**5771** Luchtbehandelingskast Oud ( Buiten gebruik) Kloosterplein 5 1,00 st

6 = Zeer slecht

**Gebrek** K14EW01 Niet functionerende ventilator

**Ernst** 1 - Ernstig

**Conditie** 6 - Zeer slecht

**Risico/prioriteit** Gebruik en bedrijfsproces - ernstig effect

**Opmerking** Buiten gebruik niet functionerend

**Gebrek** K14GV03 Verval meer dan 87,5% van de levensduur

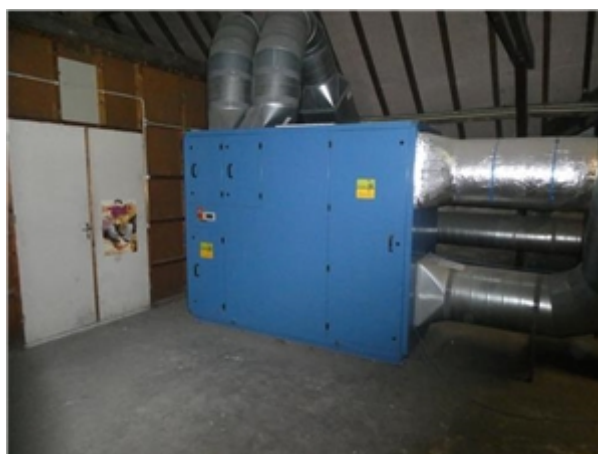
**5771** Luchtbehandelingskast afvoer + WTW 0,6 Kloosterplein 5 1,00 stk  
- 1,4 m3/s Niet in gebruik

2 = Goed

| <b>Gebrek</b> | K14GV01 | Verval tussen 50%-75% van de levensduur |

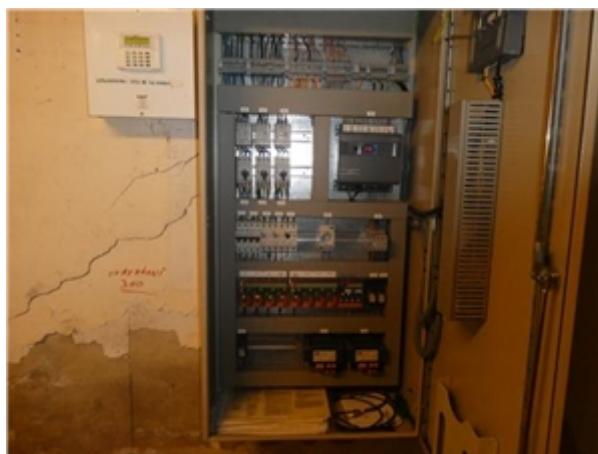
| <b>5820</b> | <b>Centrale regelkast CV-installatie</b> | <b>Kloosterplein 5</b> | <b>1,00 stk</b> |

1 = Uitstekende conditie

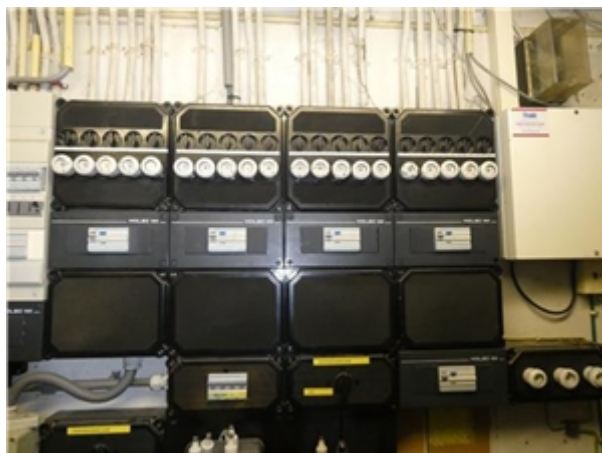
| <b>6151</b> | <b>Verdeelinrichting 19 - 21 groepen</b> | <b>Kloosterplein 5</b> | <b>1,00 stk</b> |

Fabricaat Holec

Type Smeltzekeringen

4 = Matig

| <b>Gebrek</b> | E5GV03 | Verval meer dan 87,5% van de levensduur |

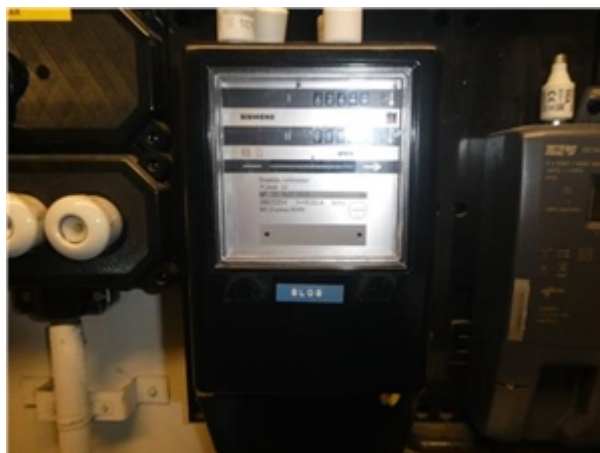
| <b>6311</b> | <b>Elektra KWH meter</b> | <b>Kloosterplein 5</b> | <b>1,00 pst</b> |

Jaar 1977  
Tag fm  
Soort Kwh meter  
Fabrikaat Siemens  
Type Draaistroommeter  
Capaciteit NB  
Koelmiddel

1 = Uitstekende conditie

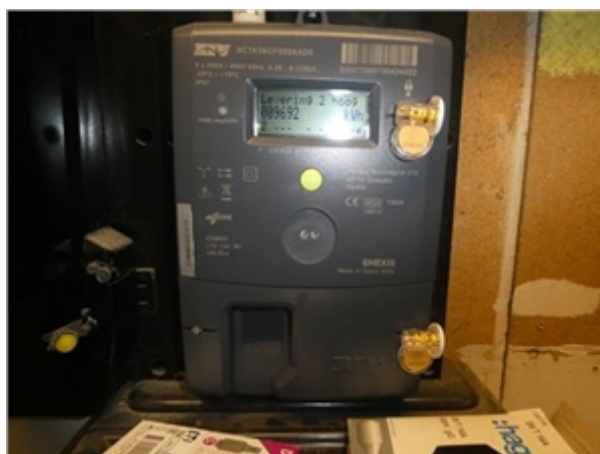
| <b>6311</b> | <b>Elektra KWH meter</b> | <b>Kloosterplein 5</b> | <b>1,00 pst</b> |

Jaar 2022  
Tag fm  
Soort Kwh meter  
Fabrikaat ESMR  
Type LTE Cat M1  
Capaciteit NB  
Koelmiddel

1 = Uitstekende conditie

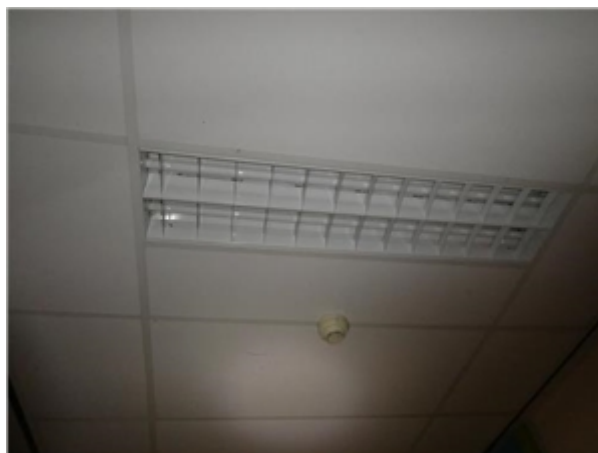
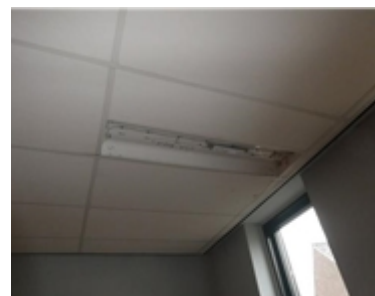
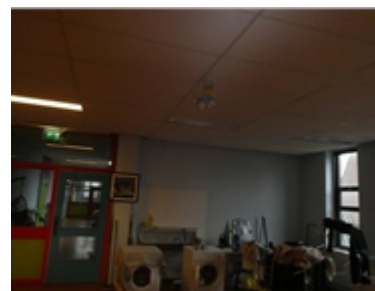
| <b>6311</b> | <b>Armaturen TL standaard lamel/gesloten</b> | <b>Kloosterplein 5</b> | <b>101,00 stk</b> |

Jaar 2000  
Tag fm  
Soort TL armatuur Inbouw  
Fabrikaat NB  
Type Lamellen  
Capaciteit 2x38w  
Koelmiddel

4 = Matig

| <b>Gebrek</b> | E7GV03 | Verval meer dan 87,5% van de levensduur |

| <b>Gebrek</b> | E7EC01 | Beschadiging |

Ernst 1 - Ernstig  
Intensiteit 3 - Eindstadium  
Omvang 1 - Incidenteel ( $< 2\%$ )  
Conditie 2 - Goed  
Risico/prioriteit Veiligheid & Gezondheid - gering effect  
Gebruik en bedrijfsproces - ernstig effect  
Opmerking Defect armatuur

| <b>Gebrek</b> | E7GO02 | Defecte lampen |

| <b>Opmerking</b> | Defecte lampen |

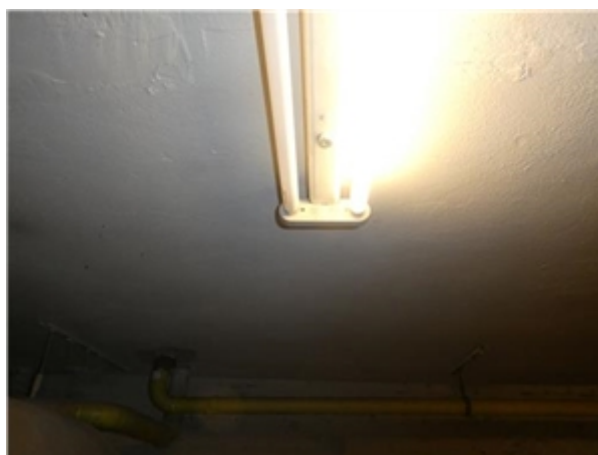
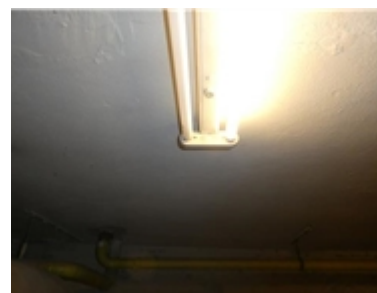
| <b>6311</b> | <b>Armaturen TL standaard tube</b> | <b>Kloosterplein 5</b> | <b>15,00 stk</b> |

4 = Matig

| <b>Gebrek</b> | E7GV03 | Verval meer dan 87,5% van de levensduur |

| <b>Gebrek</b> | E7GO02 | Defecte lampen |

**Opmerking** Diverse defecte lampen

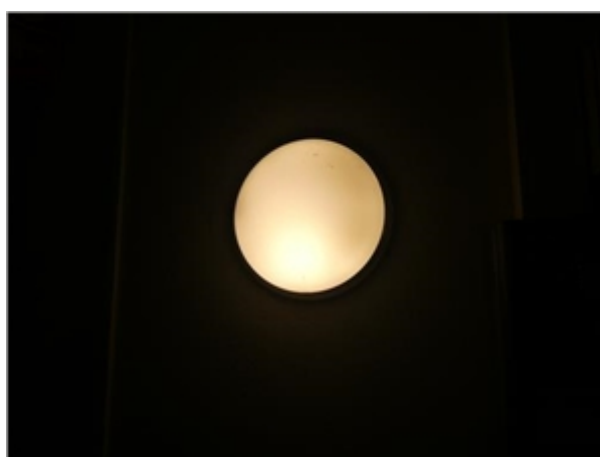
| <b>6311</b> | <b>Armaturen PL eenvoudig</b> | <b>Kloosterplein 5</b> | <b>11,00 stk</b> |

4 = Matig

| <b>Gebrek</b> | E7GV03 | Verval meer dan 87,5% van de levensduur |

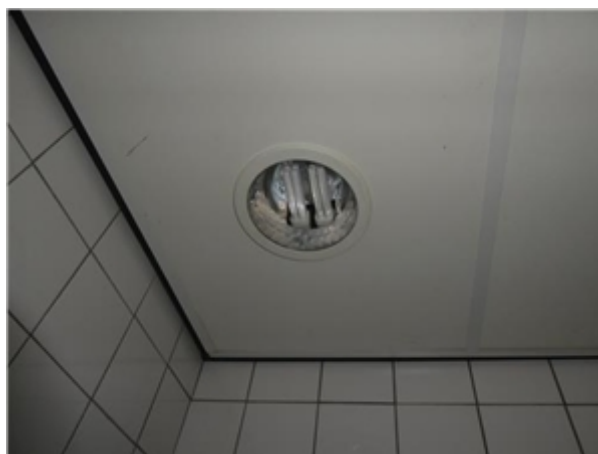
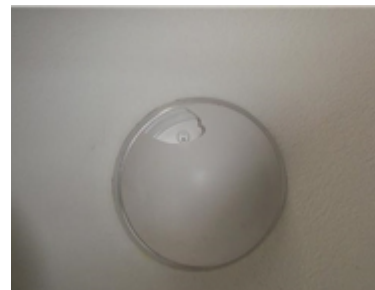
| <b>6311</b> | <b>Armaturen PL eenvoudig</b> | <b>Kloosterplein 5</b> | <b>9,00 stk</b> |

4 = Matig

| <b>Gebrek</b> | E7EC01 | Beschadiging (scheuren/gaten) |

**Ernst** 1 - Ernstig  
**Intensiteit** 3 - Eindstadium  
**Omvang** 1 - Incidenteel (<2%)  
**Conditie** 2 - Goed

**Opmerking** Defecte beschermkap

| <b>Gebrek</b> | E7GV03 | Verval meer dan 87,5% van de levensduur |

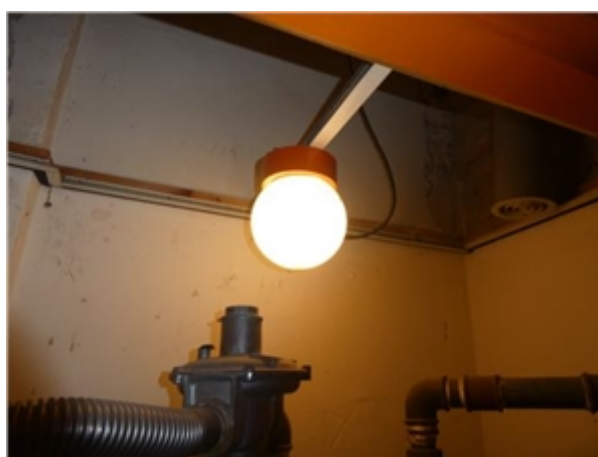
| <b>6311</b> | <b>Armaturen gloeilamp eenvoudig</b> | <b>Kloosterplein 5</b> | <b>1,00 stk</b> |

**Jaar** 1995  
**Tag** fm  
**Soort** Bolarmatuur  
**Fabricaat** NB  
**Type** U27  
**Capaciteit** 40w  
**Koelmiddel**

4 = Matig

**Gebrek** E7GV03 Verval meer dan 87,5% van de levensduur

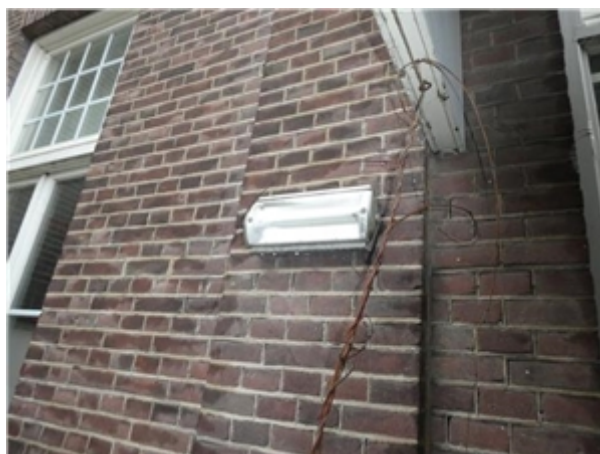
**6324 Noodverlichting armaturen decentraal gevoed Kloosterplein 5 13,00 stk**

4 = Matig

**Gebrek** E8GV03 Verval meer dan 87,5% van de levensduur

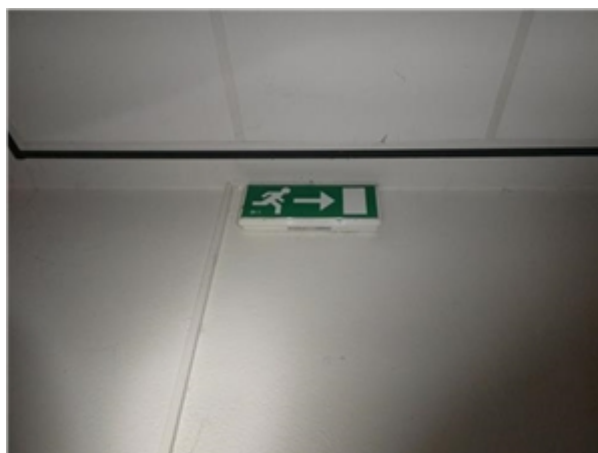
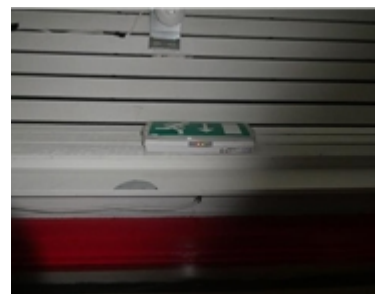
| <b>6324</b> | <b>Vluchtverlichting Armaturen decentraal gev.</b> | <b>Kloosterplein 5</b> | <b>14,00 stk</b> |

Jaar 2000  
Tag fm  
Soort Vluchtrouteaanduiding  
Fabrikaat HBI  
Type TL  
Capaciteit 8w  
Koelmiddel

4 = Matig

| <b>Gebrek</b> | <b>E8GV03</b> | <b>Verval meer dan 87,5% van de levensduur</b> |

| <b>Gebrek</b> | <b>E8SW01</b> | <b>Defecte accuset</b> |

Ernst 2 - Serieus  
Intensiteit 3 - Eindstadium  
Omvang 2 - Plaatselijk (2-10%)  
Conditie 2 - Goed

Opmerking Accuspanning onvoldoende

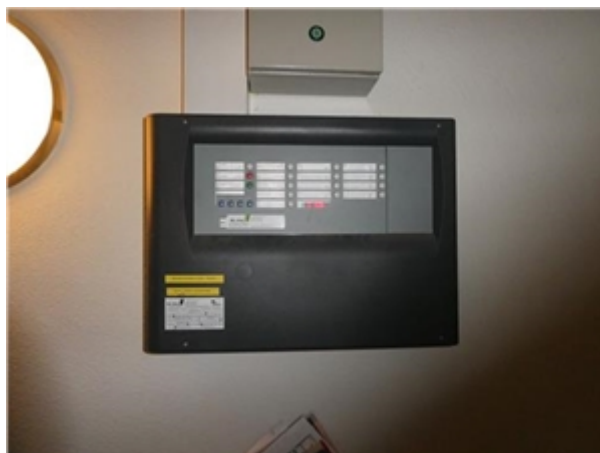
| 65 | Beveiliging | | |
|---|---|---|---|
| 6511 | Brandmeldinstallatie paneel | Kloosterplein 5 | 1,00 stk |

**Jaar** 2017  
**Tag** fm  
**Soort** Brandmeldinstallatie  
**Fabricaat** Honeywell  
**Type** Notifier  
**Capaciteit** NB  
**Koelmiddel**

1 = Uitstekende conditie

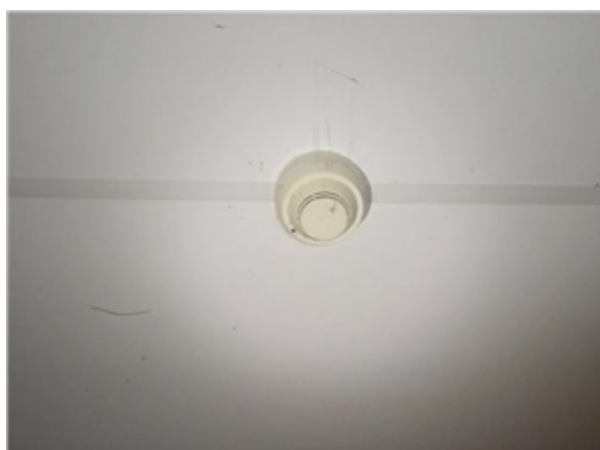
| 65 | Beveiliging | | |
|---|---|---|---|
| 6511 | Brandmeldinstallatie rookmelder | Kloosterplein 5 | 20,00 stk |

**Jaar** 2017  
**Tag** fm  
**Soort** Rookmelder  
**Fabricaat** NB  
**Type** Optisch  
**Capaciteit** NB  
**Koelmiddel**

1 = Uitstekende conditie

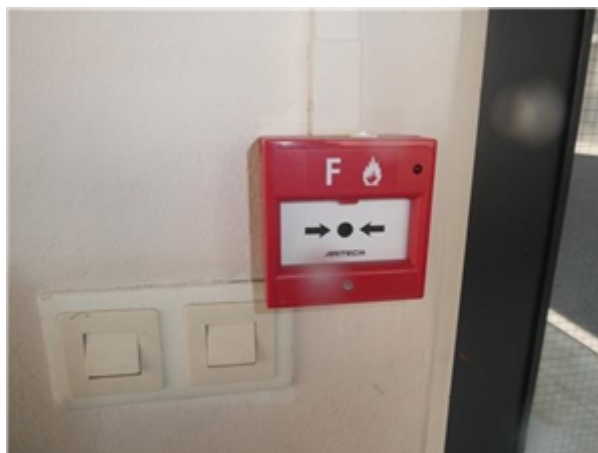
| <b>6511</b> | <b>Brandmeldinstallatie handmelder</b> | <b>Kloosterplein 5</b> | <b>5,00 stk</b> |

1 = Uitstekende conditie

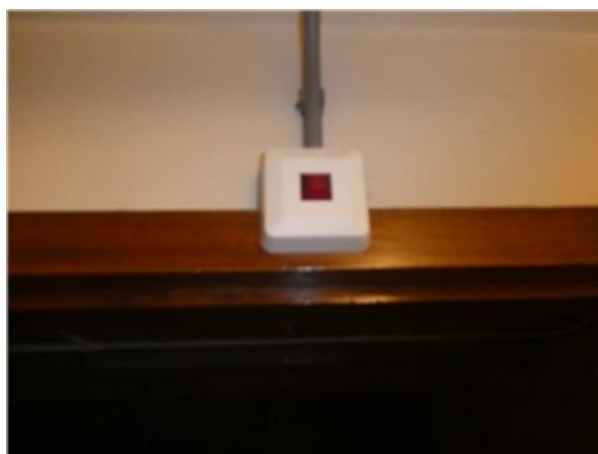
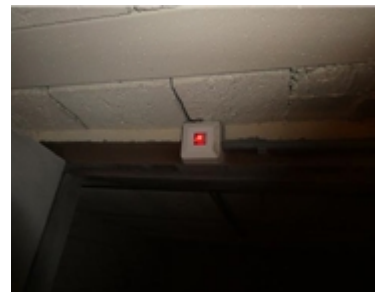
| <b>6511</b> | <b>Brandmeldinstallatie nevenindicator</b> | <b>Kloosterplein 5</b> | <b>2,00 stk</b> |

4 = Matig

| <b>Gebrek</b> | E15EB01 | Ontbrekende melder |
| <b>Ernst</b> | 1 - Ernstig | |
| <b>Risico/prioriteit</b> | Veiligheid & Gezondheid - ernstig effect<br>Gebruik en bedrijfsproces - ernstig effect | |
| <b>Opmerking</b> | Nevenindivcator rookmelder brand | |

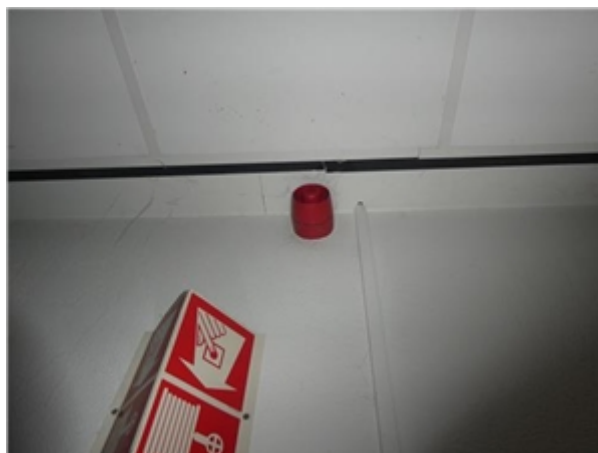
| <b>6511</b> | <b>Brandmeldinstallatie meldsirene</b> | <b>Kloosterplein 5</b> | <b>24,00 st</b> |

1 = Uitstekende conditie

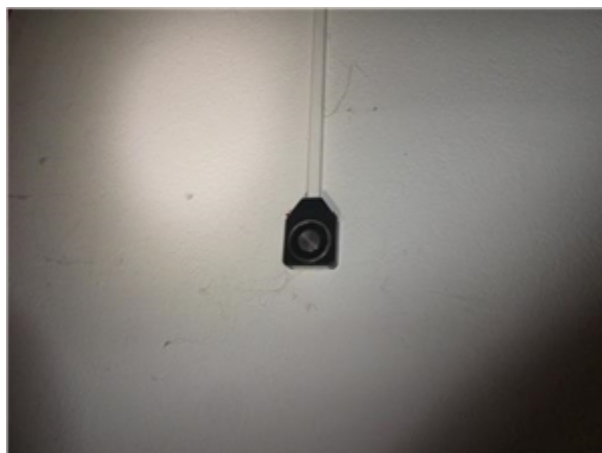
| <b>6512</b> | <b>Brandmeldinstallatie kleefmagneet</b> | <b>Kloosterplein 5</b> | <b>7,00 stk</b> |

1 = Uitstekende conditie

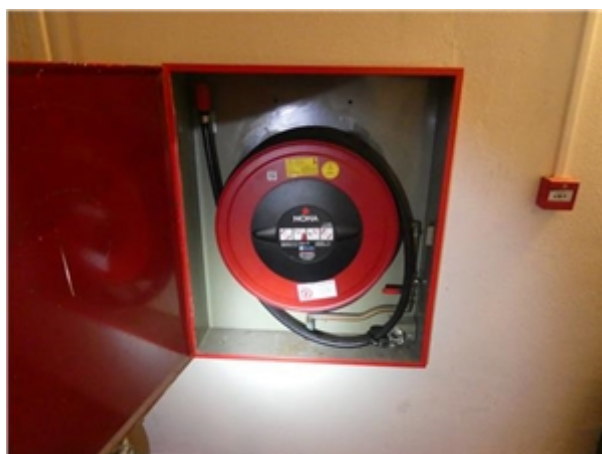
| <b>6513</b> | <b>Brandslanghaspel algemeen</b> | <b>Kloosterplein 5</b> | <b>4,00 stk</b> |

1 = Uitstekende conditie

gekeurd Dec 2023

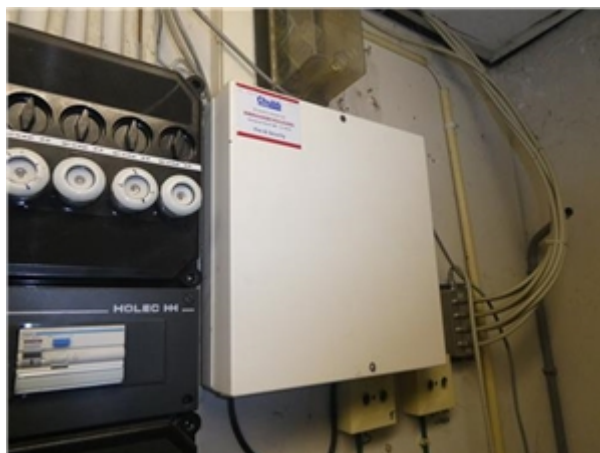
| 65 | Beveiliging | | |
|---|---|---|---|
| 6521 | Inbraaksignalering centrale algemeen | Kloosterplein 5 | 1,00 pst |

1 = Uitstekende conditie

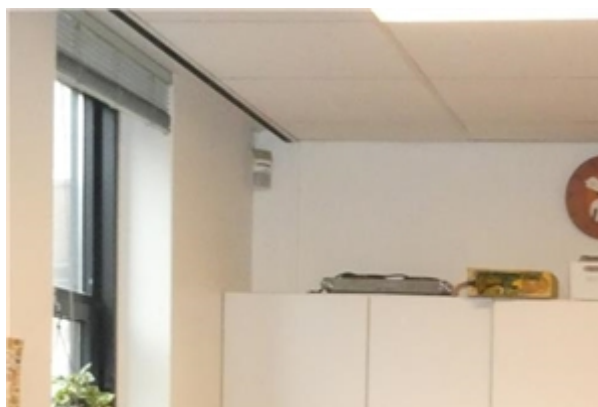
| <b>6521</b> | <b>Inbraaksignalering bewegingsmelder algemeen</b> | <b>Kloosterplein 5</b> | <b>15,00 stk</b> |

1 = Uitstekende conditie

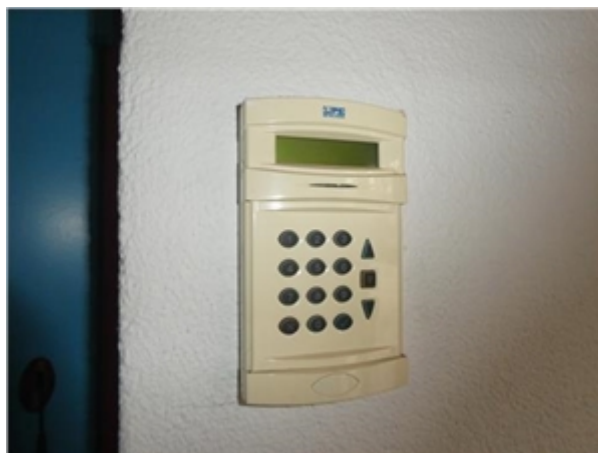
| <b>6521</b> | <b>Inbraaksignalering lokale bediening</b> | <b>Kloosterplein 5</b> | <b>1,00 stk</b> |

1 = Uitstekende conditie

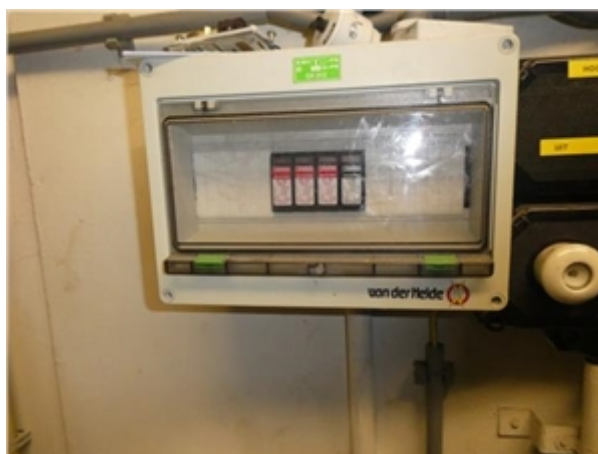
| <b>6534</b> | <b>Overspanningsbeveiliging algemeen</b> | <b>Kloosterplein 5</b> | <b>1,00 pm</b> |

1 = Uitstekende conditie

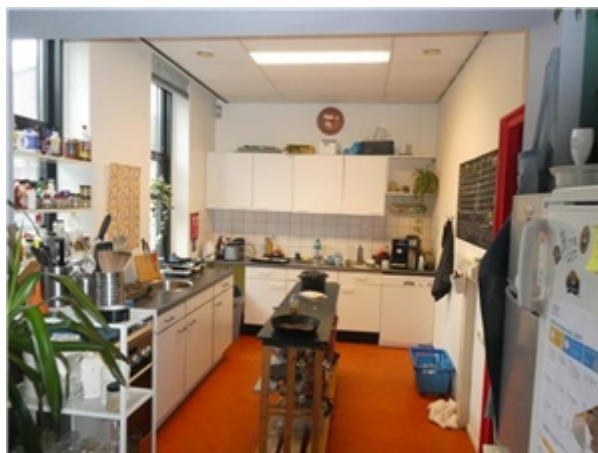
| 73 | Vaste keukenvoorzieningen | | |
|---|---|---|---|
| 7311 | Keukenblok compleet+inbouwapp. | Kloosterplein 5 | 1,00 stk |

1 = Uitstekende conditie
