## Elementenoverzicht

54611502 • Parkeergarage Hub Dassenplein

Hub Dassenplein 7  
6131 LB Sittard

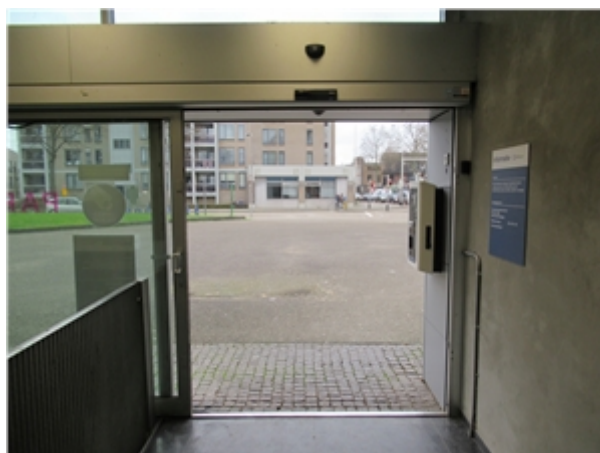
| <b>3130</b> | <b>Automatische schuifdeur</b> | <b>Parkeergarage Hub Dassenplein</b> | <b>1,00 stk</b> |

| <b>Gebrek</b> | <b>B7GA02</b> | <b>Vuil, aanslag, verkleuring</b> |

Ernst 3 - Gering

Intensiteit 2 - Gevorderd stadium

Omvang 1 - Incidenteel (<2%)

Conditie 1 - Uitstekende conditie

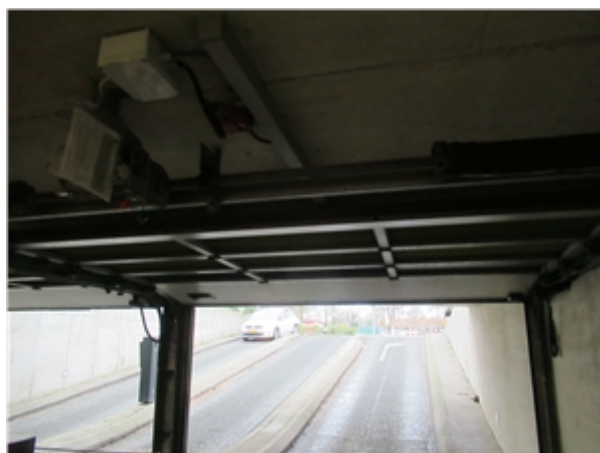
| 31 | Buitenwandopeningen | | |
|---|---|---|---|
| 3133 | Overheaddeur (elektrisch) | Parkeergarage Hub Dassenplein | 3,00 stk |

| Gebrek | B7GA02 | Vuil, aanslag, verkleuring |

Ernst 3 - Gering

Intensiteit 2 - Gevorderd stadium

Omvang 3 - Regelmatig (10-30%)

Conditie 1 - Uitstekende conditie

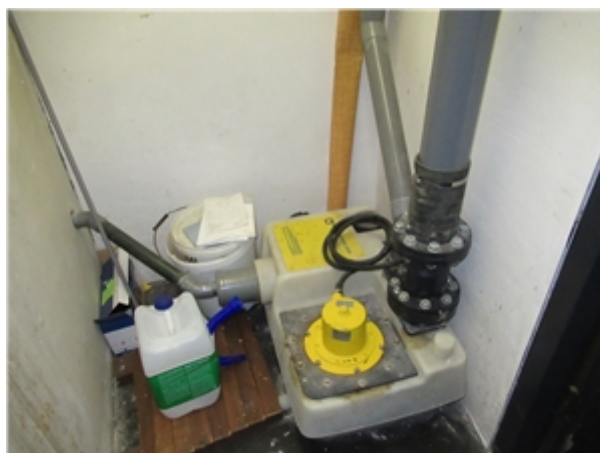
| 52 | Afvoeren | | |
|---|---|---|---|
| 5216 | Vuilwaterpompen | Parkeergarage Hub Dassenplein | 1,00 stk |

| <b>Gebrek</b> | K5GV03 | Verval meer dan 87,5% van de levensduur |

Ernst 3 - Gering

Intensiteit 3 - Eindstadium

Omvang 5 - Algemeen (>=70%)

Conditie 4 - Matig

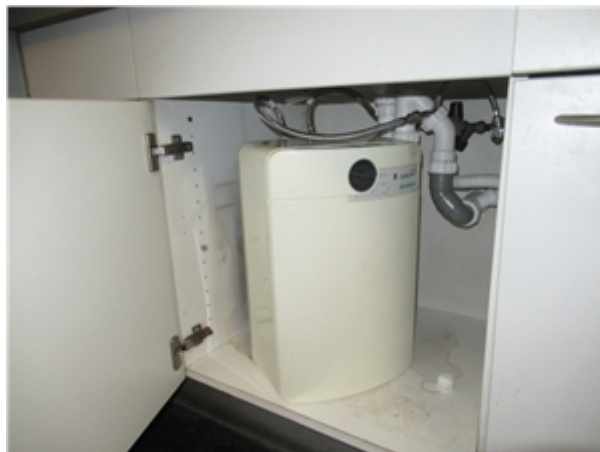
| 53 | Water | | |
|---|---|---|---|
| 5321 | Boiler close-in 10 liter | Parkeergarage Hub Dassenplein | 1,00 stk |

| Gebrek | K3GV03 | Verval meer dan 87,5% van de levensduur |

Ernst 3 - Gering

Intensiteit 3 - Eindstadium

Omvang 5 - Algemeen (>=70%)

Conditie 4 - Matig

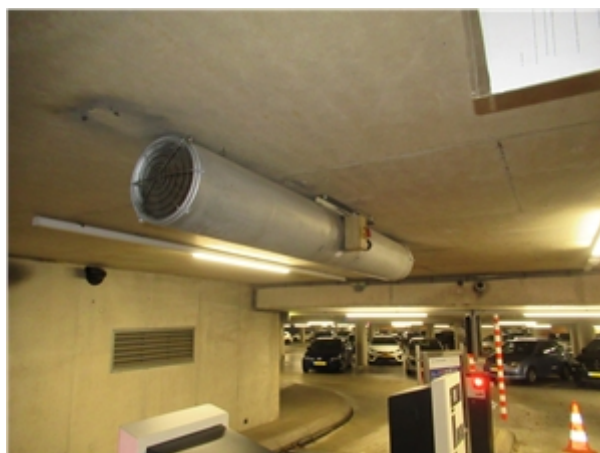
| 57 | Luchtbehandeling | | |
|---|---|---|---|
| 5721 | Stuwventilator algemeen | Parkeergarage Hub Dassenplein | 18,00 stk |

| <b>Gebrek</b> | K14GV03 | Verval meer dan 87,5% van de levensduur |

Ernst 3 - Gering

Intensiteit 3 - Eindstadium

Omvang 5 - Algemeen (>=70%)

Conditie 4 - Matig

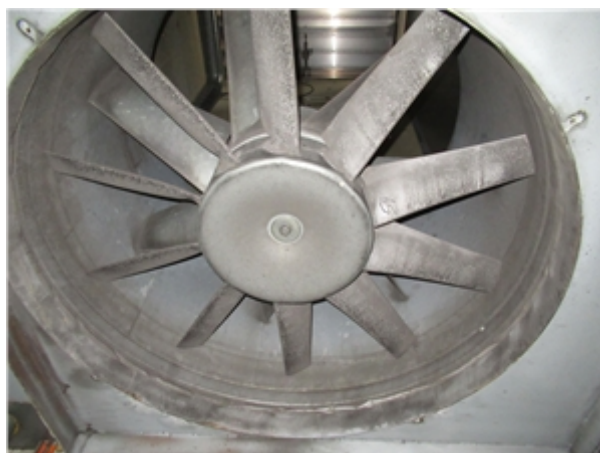
| <b>5721</b> | <b>Stuwventilator algemeen</b> | <b>Parkeergarage Hub Dassenplein</b> | <b>1,00 stk</b> |

| <b>Gebrek</b> | K14GV03 | Verval meer dan 87,5% van de levensduur |

**Ernst** 3 - Gering

**Intensiteit** 3 - Eindstadium

**Omvang** 5 - Algemeen (>=70%)

**Conditie** 4 - Matig

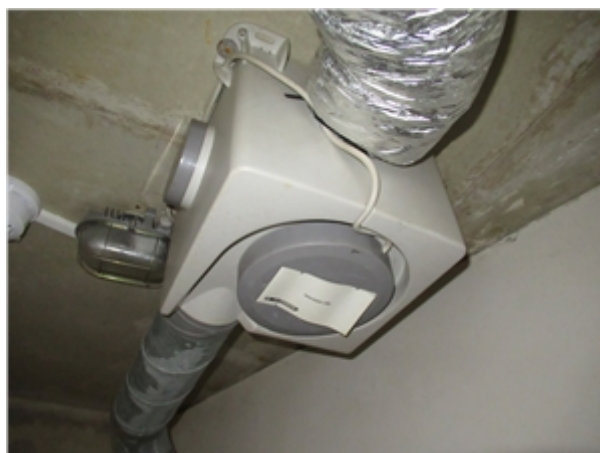
| <b>5731</b> | <b>Boxventilator algemeen</b> | <b>Parkeergarage Hub Dassenplein</b> | <b>1,00 stk</b> |

| <b>Gebrek</b> | K14GV03 | Verval meer dan 87,5% van de levensduur |

Ernst 3 - Gering

Intensiteit 3 - Eindstadium

Omvang 5 - Algemeen (>=70%)

Conditie 4 - Matig

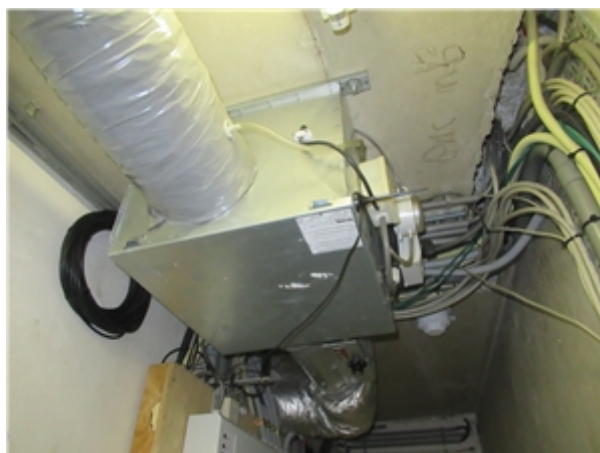
| 57 | Luchtbehandeling | | |
|---|---|---|---|
| 5771 | Luchtbehandelingskast algemeen | Parkeergarage Hub Dassenplein | 1,00 stk |

| Gebrek | K14GV03 | Verval meer dan 87,5% van de levensduur |

Ernst 3 - Gering

Intensiteit 3 - Eindstadium

Omvang 5 - Algemeen (>=70%)

Conditie 4 - Matig

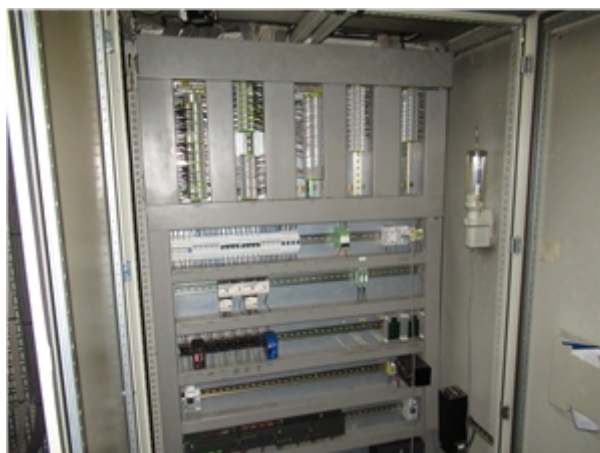
| <b>5820</b> | <b>Centrale regelkast diversen</b> | <b>Parkeergarage Hub Dassenplein</b> | <b>1,00 stk</b> |

| <b>Gebrek</b> | <b>K17GB01</b> | <b>Provisorische kabelverbindingen in kast</b> |

Ernst 3 - Gering

Intensiteit 3 - Eindstadium

Omvang 4 - Aanzienlijk (30-70%)

Conditie 3 - Redelijk

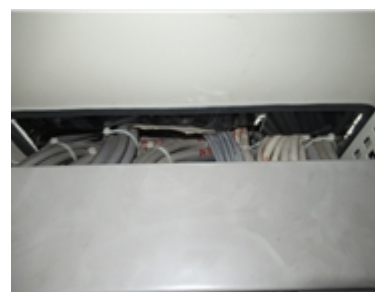
| <b>Gebrek</b> | <b>K17SW01</b> | <b>Brommend relais</b> |

Ernst 2 - Serieus

Intensiteit 3 - Eindstadium

Omvang 3 - Regelmatig (10-30%)

Conditie 3 - Redelijk

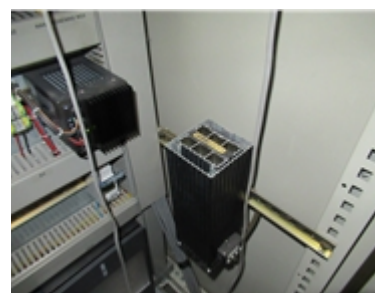
| <b>Gebrek</b> | K17GA02 | Ontbreken van onderdeel dat functionaliteit en veiligheid niet beïnvloedt |

**Ernst** 3 - Gering  
**Intensiteit** 3 - Eindstadium  
**Omvang** 3 - Regelmatig (10-30%)  
**Conditie** 2 - Goed

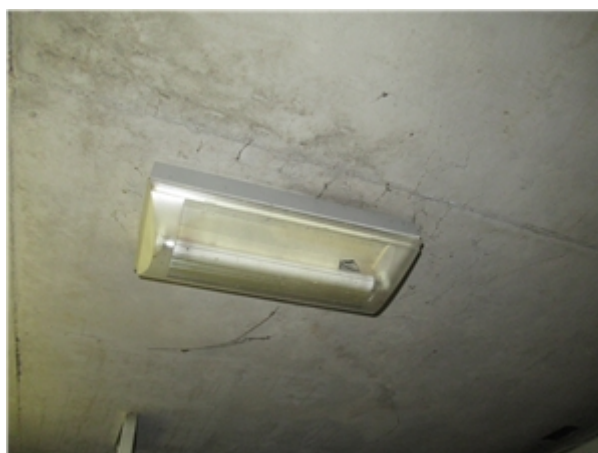
| <b>6111</b> | <b>Noodverlichtingsinstallatie</b> | <b>Parkeergarage Hub Dassenplein</b> | <b>1,00 st</b> |

**Gebrek** E8GV03 Verval meer dan 87,5% van de levensduur

**Ernst** 3 - Gering

**Intensiteit** 3 - Eindstadium

**Omvang** 5 - Algemeen ( $\geq 70\%$ )

**Conditie** 4 - Matig

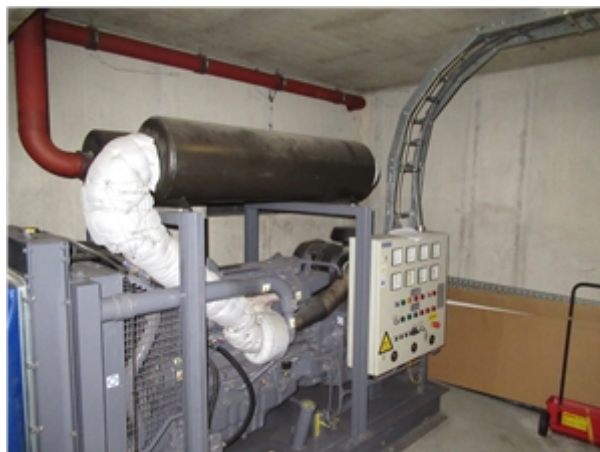
**6111 Noodstroom aggregaat** Parkeergarage Hub Dassenplein 1,00 stk

**Gebrek** E1GV03 Verval meer dan 87,5% van de levensduur

**Ernst** 3 - Gering

**Intensiteit** 3 - Eindstadium

**Omvang** 5 - Algemeen ( $\geq 70\%$ )

**Conditie** 4 - Matig

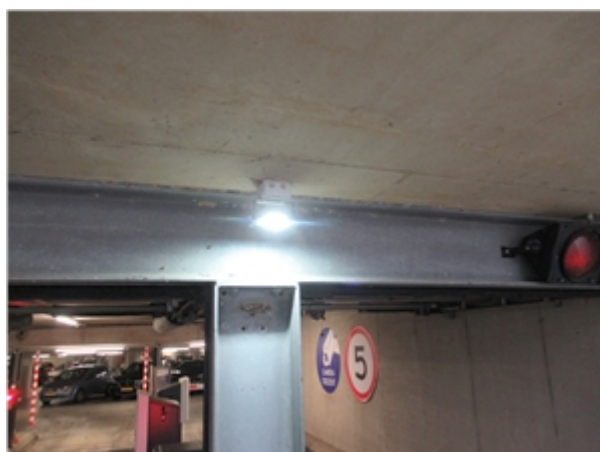
| <b>6311</b> | <b>Elektra armaturen binnen LED</b> | <b>Parkeergarage Hub Dassenplein</b> | <b>157,00 stk</b> |

| <b>Gebrek</b> | E7GB04 | Ondeugdelijke afgedichte leidinginvoering |

**Ernst** 3 - Gering

**Intensiteit** 2 - Gevorderd stadium

**Omvang** 1 - Incidenteel (<2%)

**Conditie** 1 - Uitstekende conditie

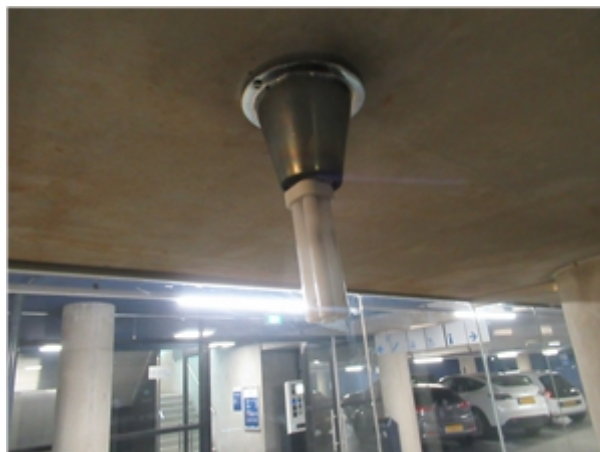
| <b>6311</b> | <b>Armaturen PL eenvoudig</b> | <b>Parkeergarage Hub Dassenplein</b> | <b>4,00 stk</b> |

| <b>Gebrek</b> | E7GO02 | Defecte lampen |

**Ernst** 3 - Gering  
**Intensiteit** 2 - Gevorderd stadium  
**Omvang** 5 - Algemeen (>=70%)  
**Conditie** 3 - Redelijk

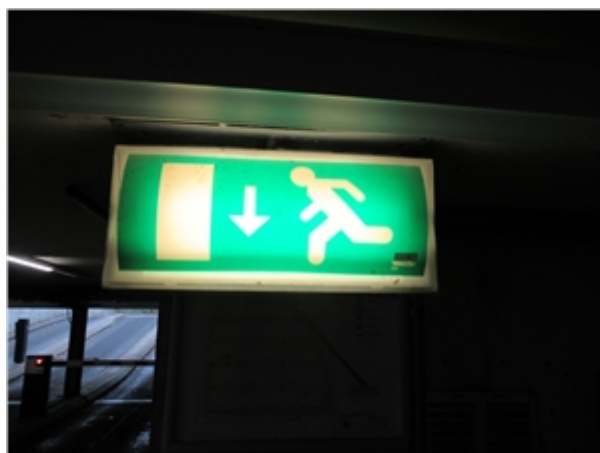
| 63 | Verlichting | | |
|---|---|---|---|
| 6324 | Vluchtverlichting Armaturen decentraal gev. | Parkeergarage Hub Dassenplein | 16,00 stk |

| <b>Gebrek</b> | E8GB04 | Pictogrammen niet langer toegelaten |

Ernst 3 - Gering

Intensiteit 3 - Eindstadium

Omvang 5 - Algemeen ( $\geq 70\%$ )

Conditie 4 - Matig

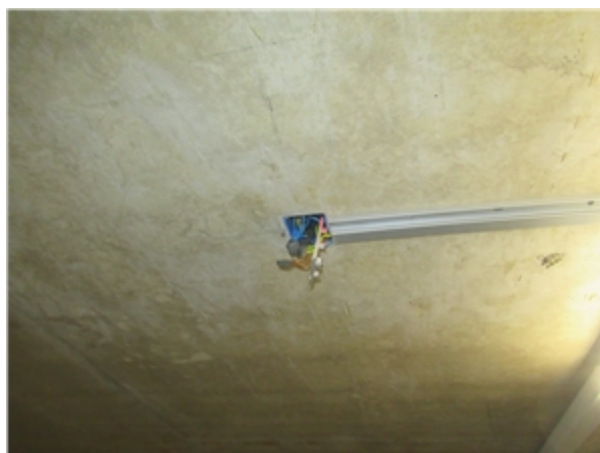
| <b>6341</b> | <b>Lichtinstallatie standaard</b> | <b>Parkeergarage Hub Dassenplein</b> | <b>1,00 stk</b> |

| <b>Gebrek</b> | <b>E6GB04</b> | <b>Ondeugdelijke afgedichte leidinginvoering</b> |

Ernst 3 - Gering

Intensiteit 3 - Eindstadium

Omvang 1 - Incidenteel (<2%)

Conditie 1 - Uitstekende conditie

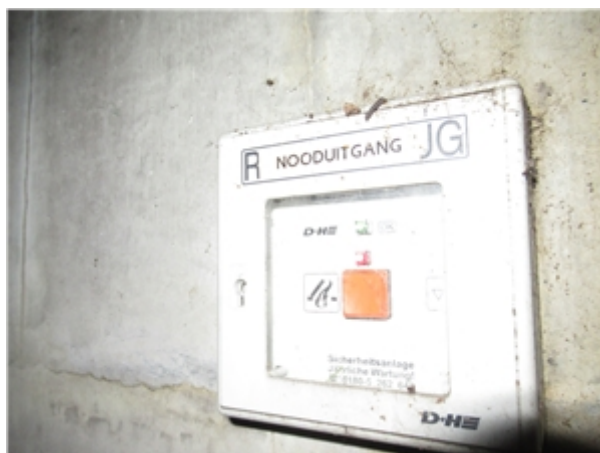
| 64 | Communicatie | | |
|---|---|---|---|
| 6411 | Deuropener (Nooddeur ) | Parkeergarage Hub Dassenplein | 1,00 stk |

| Gebrek | E13GO01 | Vervuiling |

Ernst 3 - Gering

Intensiteit 1 - Beginstadium

Omvang 3 - Regelmatig (10-30%)

Conditie 1 - Uitstekende conditie

| Gebrek | E13GV03 | Verval meer dan 87,5% van de levensduur |

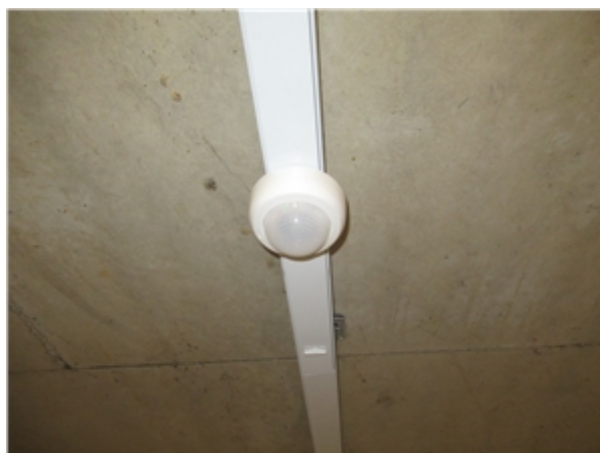
| <b>6414</b> | <b>Aanwezigheid-/beletinstallatie (Sensor)</b> | <b>Parkeergarage Hub Dassenplein</b> | <b>28,00 stk</b> |

| <b>Gebrek</b> | <b>E10GV03</b> | <b>Verval meer dan 87,5% van de levensduur</b> |

**Ernst** 3 - Gering

**Intensiteit** 3 - Eindstadium

**Omvang** 5 - Algemeen (>=70%)

**Conditie** 4 - Matig

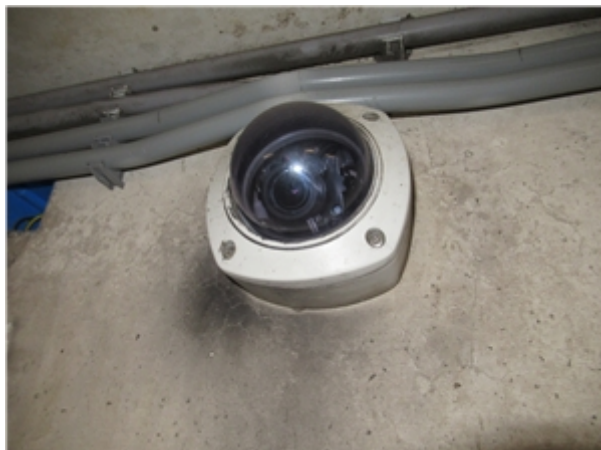
| 64 | Communicatie | | |
|---|---|---|---|
| 6431 | CCTV-camera dome | Parkeergarage Hub Dassenplein | 6,00 stk |

| <b>Gebrek</b> | E14GV03 | Verval meer dan 87,5% van de levensduur |

Ernst 3 - Gering

Intensiteit 3 - Eindstadium

Omvang 5 - Algemeen (>=70%)

Conditie 4 - Matig

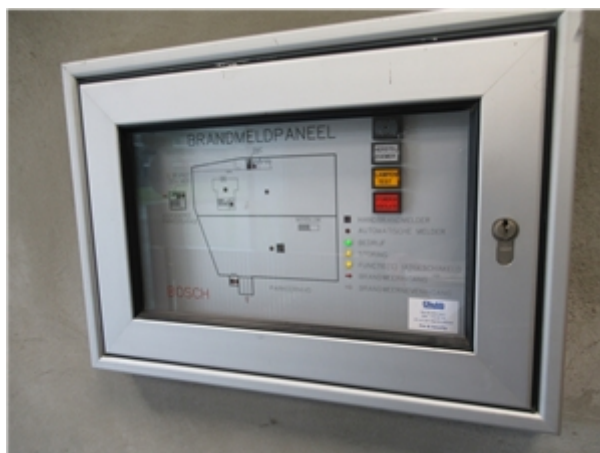
| 65 | Beveiliging | | |
|---|---|---|---|
| 6511 | Brandmeldinstallatie paneel | Parkeergarage Hub Dassenplein | 1,00 stk |

| <b>Gebrek</b> | E15GV07 | Verval meer dan 87,5% van de levensduur |

Ernst 3 - Gering

Intensiteit 3 - Eindstadium

Omvang 5 - Algemeen (>=70%)

Conditie 4 - Matig

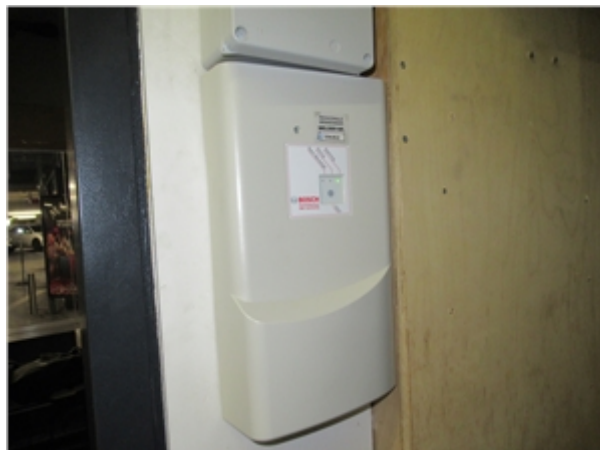
| 65 | Beveiliging | | |
|---|---|---|---|
| 6511 | Brandmeldinstallatie paneel (Doormeldpaneel) | Parkeergarage Hub Dassenplein | 1,00 stk |

| <b>Gebrek</b> | E15GV07 | Verval meer dan 87,5% van de levensduur |

Ernst 3 - Gering

Intensiteit 3 - Eindstadium

Omvang 5 - Algemeen (>=70%)

Conditie 4 - Matig

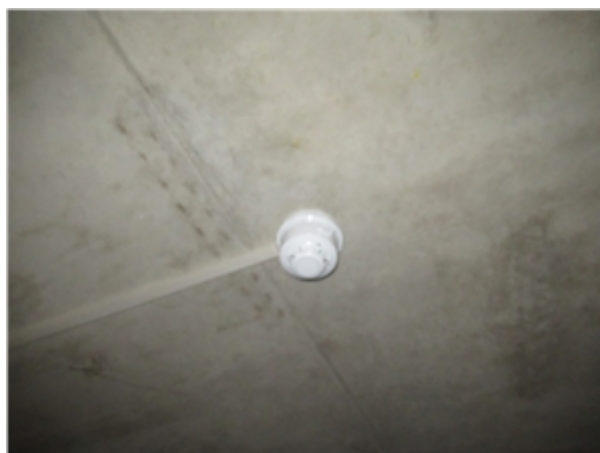
| 65 | Beveiliging | | |
|---|---|---|---|
| 6511 | Brandmeldinstallatie rookmelder | Parkeergarage Hub Dassenplein | 119,00 stk |

| <b>Gebrek</b> | E15GV07 | Verval meer dan 87,5% van de levensduur |

Ernst 3 - Gering

Intensiteit 3 - Eindstadium

Omvang 5 - Algemeen (>=70%)

Conditie 4 - Matig

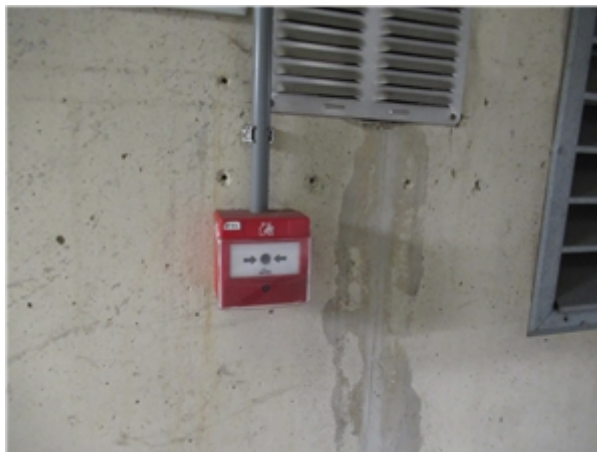
| 65 | Beveiliging | | |
|---|---|---|---|
| 6511 | Brandmeldinstallatie handmelder | Parkeergarage Hub Dassenplein | 6,00 stk |

| <b>Gebrek</b> | E15GV07 | Verval meer dan 87,5% van de levensduur |

**Ernst** 3 - Gering

**Intensiteit** 3 - Eindstadium

**Omvang** 5 - Algemeen (>=70%)

**Conditie** 4 - Matig

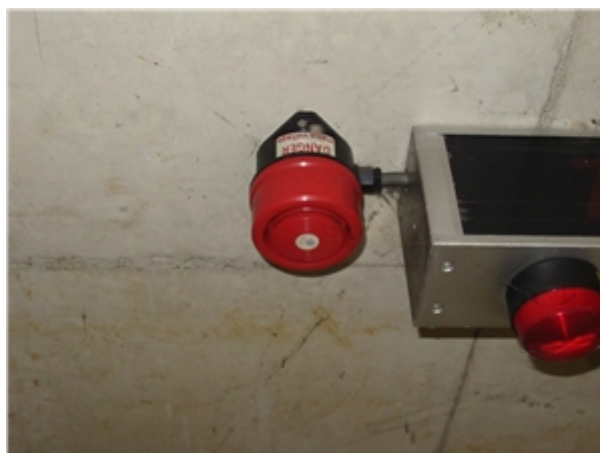
| 65 | Beveiliging | | |
|---|---|---|---|
| 6511 | Brandmeldinstallatie meldsirene | Parkeergarage Hub Dassenplein | 9,00 stk |

| <b>Gebrek</b> | E15GV07 | Verval meer dan 87,5% van de levensduur |

**Ernst** 3 - Gering

**Intensiteit** 3 - Eindstadium

**Omvang** 5 - Algemeen (>=70%)

**Conditie** 4 - Matig

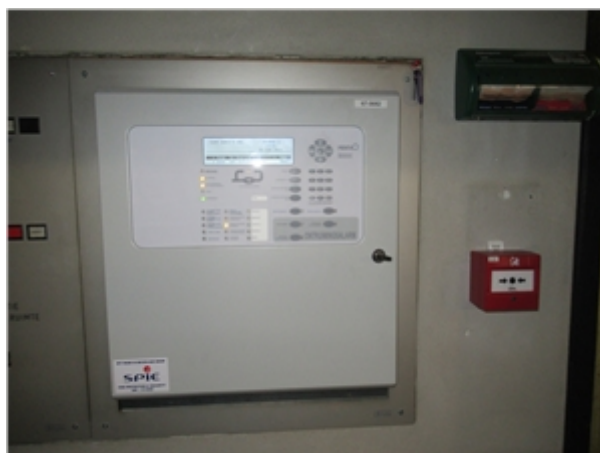
| 65 | Beveiliging | | |
|---|---|---|---|
| 6511 | Ontruimingsinstallatie algemeen ( Ontruimingspaneel) | Parkeergarage Hub Dassenplein | 1,00 stk |

Knoppen kloppen niet met omschrijving.

| <b>Gebrek</b> | E13GV03 | Verval meer dan 87,5% van de levensduur |

Ernst 3 - Gering

Intensiteit 3 - Eindstadium

Omvang 5 - Algemeen ( $\geq 70\%$ )

Conditie 4 - Matig

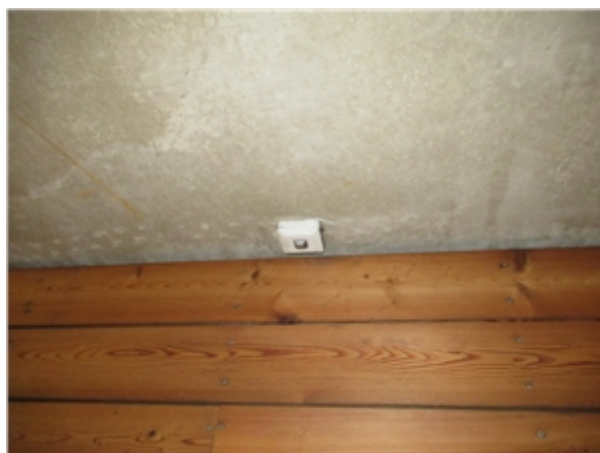
| 65 | Beveiliging | | |
|---|---|---|---|
| 6521 | Inbraaksignalering bewegingsmelder standaard | Parkeergarage Hub Dassenplein | 5,00 stk |

| <b>Gebrek</b> | E15GV07 | Verval meer dan 87,5% van de levensduur |

**Ernst** 3 - Gering

**Intensiteit** 3 - Eindstadium

**Omvang** 5 - Algemeen (>=70%)

**Conditie** 4 - Matig

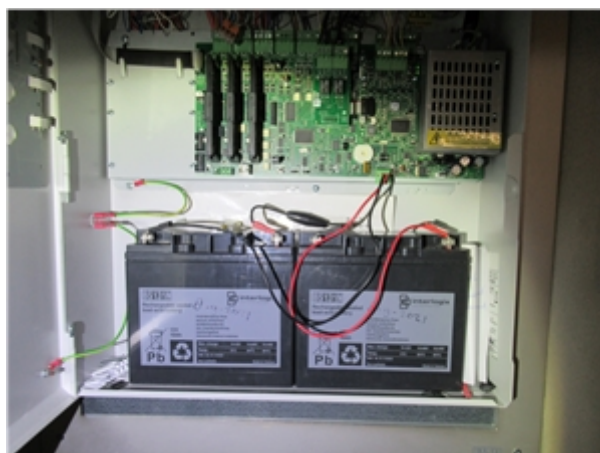
| 65 | Beveiliging | | |
|---|---|---|---|
| 6522 | Accu's ontruimingspaneel | Parkeergarage Hub Dassenplein | 2,00 stk |

| Gebrek | E16GV01 | Verval tussen 50%-75% van de levensduur |

Ernst 3 - Gering

Intensiteit 1 - Beginstadium

Omvang 5 - Algemeen (>=70%)

Conditie 2 - Goed
