## Elementenoverzicht

54611507 • Oda parking

Haspelsestraat 41  
6131 GD Sittard

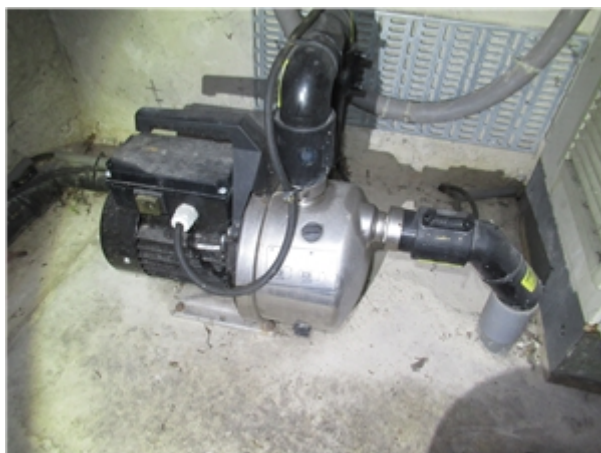
| 52 | Afvoeren | | |
|---|---|---|---|
| 5236 | Dompelpomp afvalwater | Oda-parking | 1,00 stk |

Het bouwjaar is een aanname.

| <b>Gebrek</b> | K7GV03 | Verval meer dan 87,5% van de levensduur |

**Conditie** 4 - Matig

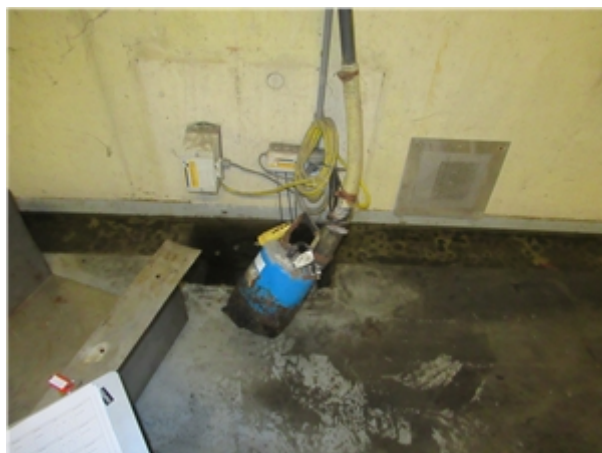
| <b>5236</b> | <b>Dompelpomp afvalwater</b> | <b>Oda-parking</b> | <b>2,00 stk</b> |

Niet in gebruik.

| <b>Gebrek</b> | K7GV03 | Verval meer dan 87,5% van de levensduur |

Conditie 4 - Matig

Risico/prioriteit Toename klachtenonderhoud - gering effect

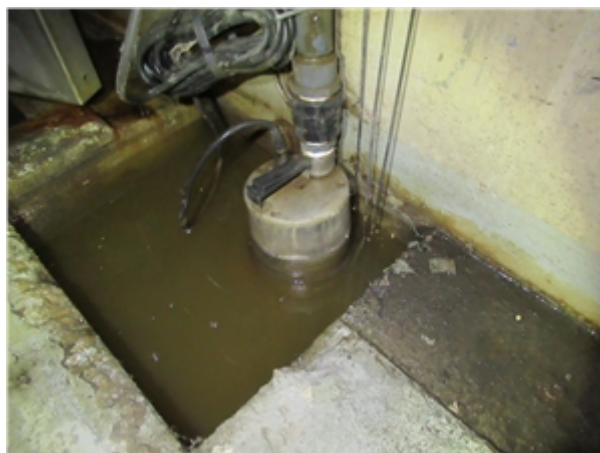
| 52 | Afvoeren | | |
|---|---|---|---|
| 5236 | Dompelpomp afvalwater | Oda-parking | 2,00 stk |

Het bouwjaar is een aanname.

| <b>Gebrek</b> | K7GV03 | Verval meer dan 87,5% van de levensduur |

Conditie 4 - Matig

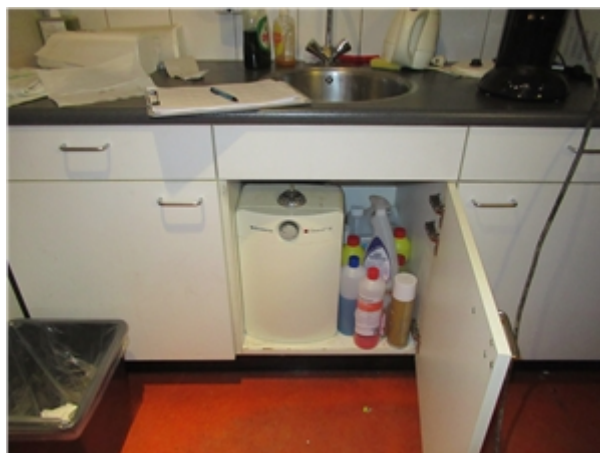
| 53 | Water | | |
|---|---|---|---|
| 5321 | Boiler close-in 10 liter | Oda-parking | 1,00 stk |

| Gebrek | K3GV03 | Verval meer dan 87,5% van de levensduur |

Conditie 4 - Matig

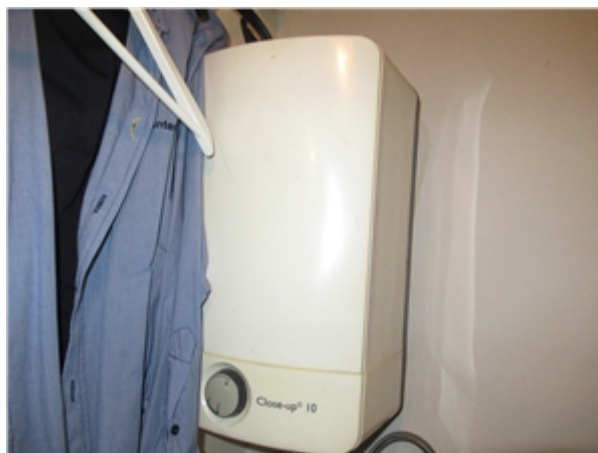
| <b>5321</b> | <b>Boiler close-up10 liter</b> | <b>Oda-parking</b> | <b>1,00 stk</b> |

| <b>Gebrek</b> | K3GV03 | Verval meer dan 87,5% van de levensduur |

Conditie 4 - Matig

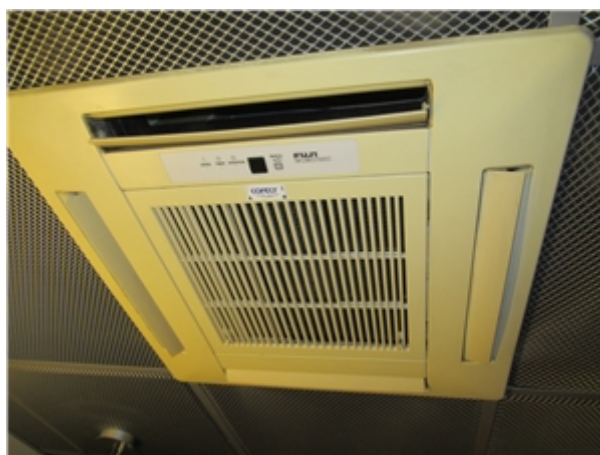
| <b>5511</b> | <b>Splitsysteem algemeen (binnenunit)</b> | <b>Oda-parking</b> | <b>1,00 stk</b> |

Het bouwjaar is een aanname.

| <b>Gebrek</b> | K11GV03 | Verval meer dan 87,5% van de levensduur |

Conditie 4 - Matig

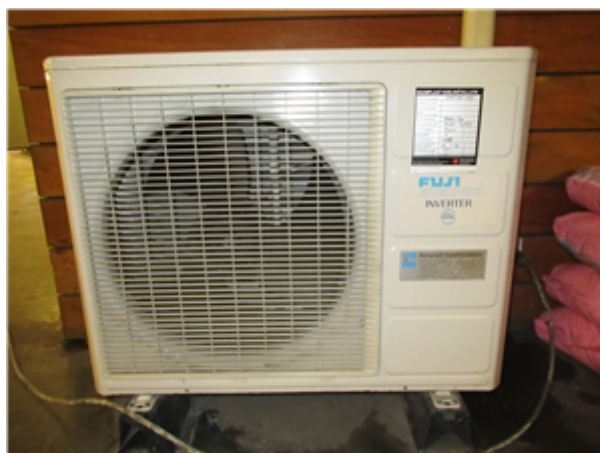
| 55 | Koudeopwekking | | |
|---|---|---|---|
| 5511 | Splitsysteem multisplit algemeen (buitenunit) | Oda-parking | 1,00 stk |

| Gebrek | K11GV03 | Verval meer dan 87,5% van de levensduur |

Conditie 4 - Matig

Risico/prioriteit Toename klachtenonderhoud - gering effect

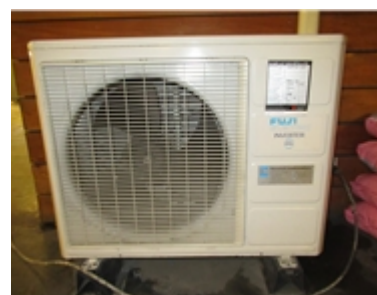
| Gebrek | K11GO03 | Vervuiling |

Ernst 3 - Gering

Intensiteit 2 - Gevorderd stadium

Omvang 2 - Plaatselijk (2-10%)

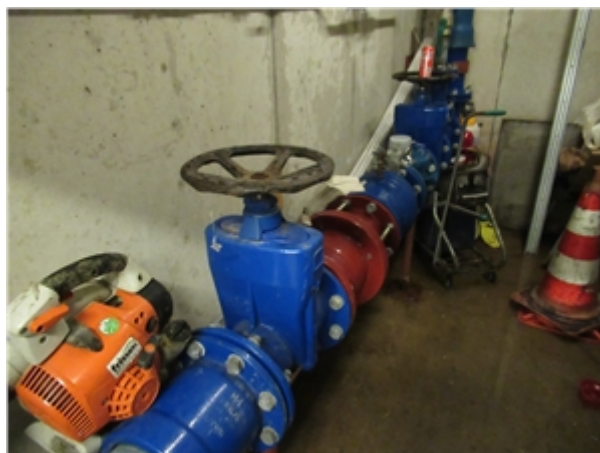
| 56 | Warmtedistributie | | |
|---|---|---|---|
| 5641 | Inregelafsluiter warmtedistributie | Oda-parking | 2,00 stk |

| <b>Gebrek</b> | K5GV01 | Verval tussen 50%-75% van de levensduur |

Conditie 2 - Goed

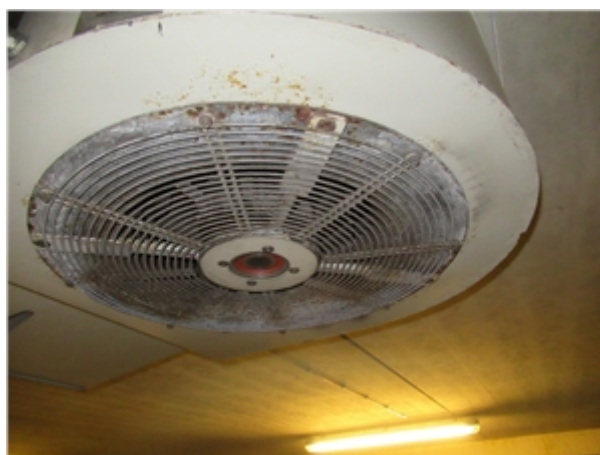
| <b>5721</b> | <b>Stuwventilator algemeen</b> | <b>Oda-parking</b> | <b>20,00 stk</b> |

| <b>Gebrek</b> | <b>K14GV01</b> | <b>Verval tussen 50%-75% van de levensduur</b> |

Conditie 2 - Goed

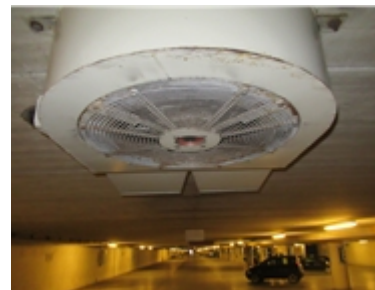
| <b>Gebrek</b> | <b>K14EM01</b> | <b>Corrosie</b> |

Ernst 1 - Ernstig

Intensiteit 2 - Gevorderd stadium

Omvang 2 - Plaatselijk (2-10%)

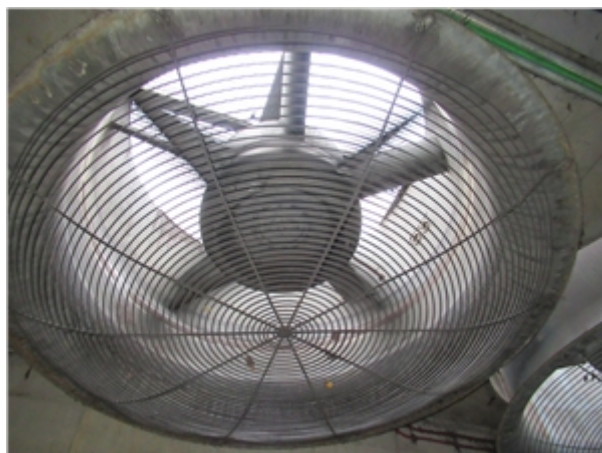
| <b>5721</b> | <b>Ventilator algemeen</b> | <b>Oda-parking</b> | <b>4,00 stk</b> |

**Gebrek** K14GV01 Verval tussen 50%-75% van de levensduur

**Conditie** 2 - Goed

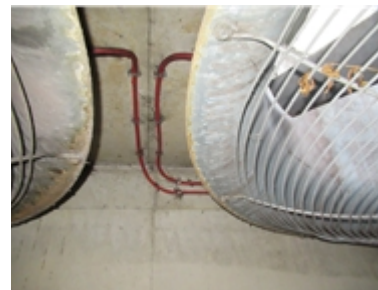
| <b>Gebrek</b> | <b>K14GO02</b> | <b>Vervuiling</b> |

Ernst 3 - Gering

Intensiteit 2 - Gevorderd stadium

Omvang 3 - Regelmatig (10-30%)

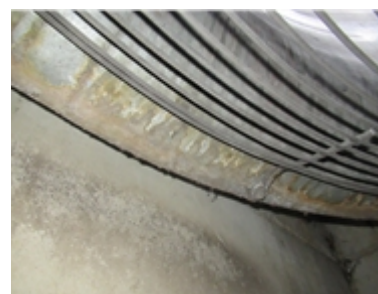
| <b>Gebrek</b> | <b>K14EM01</b> | <b>Corrosie</b> |

Ernst 1 - Ernstig

Intensiteit 2 - Gevorderd stadium

Omvang 1 - Incidenteel (<2%)

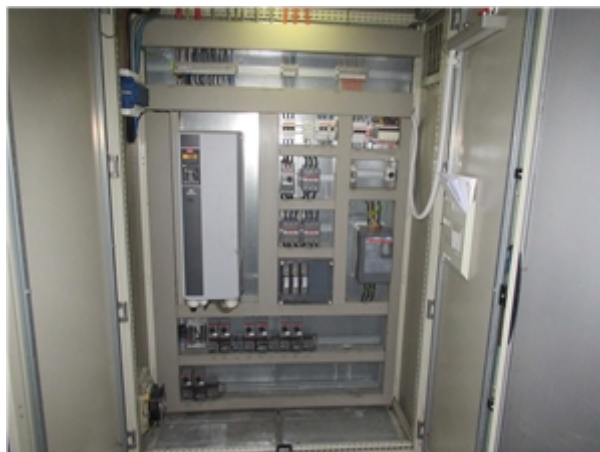
**5820** Centrale regelkast klimaat algemeen (RK Oda-parking 3) 1,00 stk

**Gebrek** K17GV02 Verval meer dan 75% van de levensduur

**Conditie** 3 - Redelijk

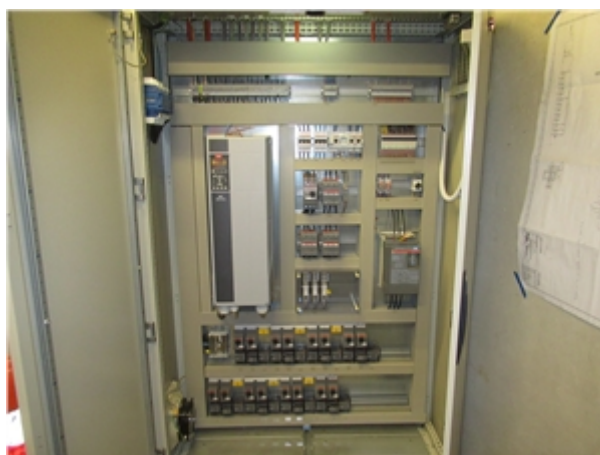
| <b>5820</b> | <b>Centrale regelkast diversen (RK 2)</b> | <b>Oda-parking</b> | <b>1,00 stk</b> |

| <b>Gebrek</b> | K17GV02 | Verval meer dan 75% van de levensduur |

Conditie 3 - Redelijk

Risico/prioriteit Toename klachtenonderhoud - gering effect

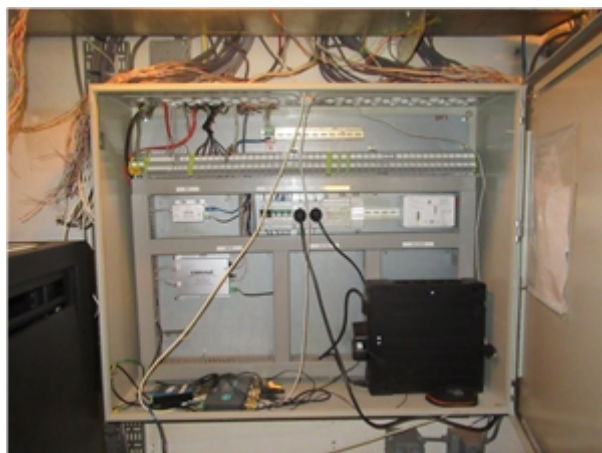
| <b>5820</b> | <b>Centrale regelkast diversen</b> | <b>Oda-parking</b> | <b>1,00 stk</b> |

Niet aangesloten.

| <b>Gebrek</b> | K17GV02 | Verval meer dan 75% van de levensduur |

Conditie 3 - Redelijk

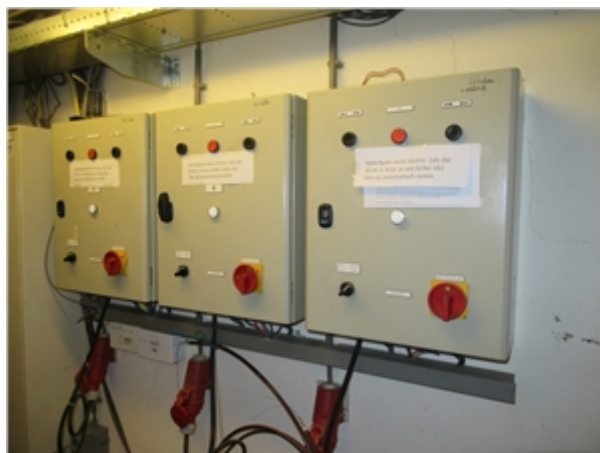
| <b>5820</b> | <b>Centrale regelkast Toegangspoorten</b> | <b>Oda-parking</b> | <b>3,00 stk</b> |

| <b>Gebrek</b> | K17GV02 | Verval meer dan 75% van de levensduur |

Conditie 3 - Redelijk

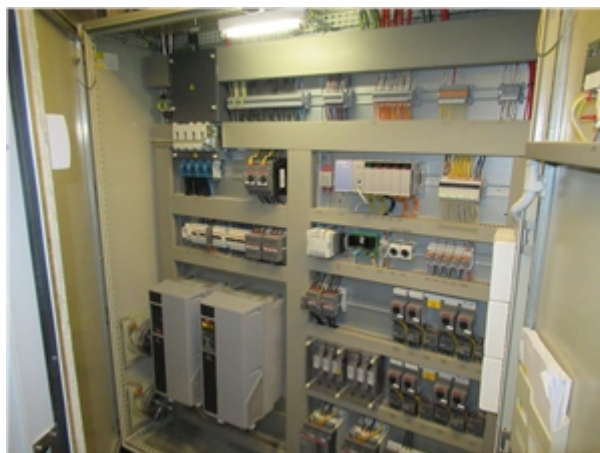
| 58 | Regeling klimaat en sanitair | | |
|---|---|---|---|
| 5820 | Centrale regelkast diversen (RK 1) | Oda-parking | 1,00 stk |

| <b>Gebrek</b> | K17GV02 | Verval meer dan 75% van de levensduur |

**Conditie** 3 - Redelijk

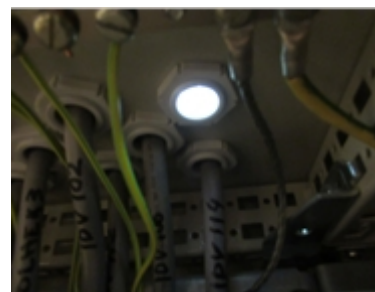
| Gebrek | K17SW01 | Brommende ventilatie |

Ernst 2 - Serieus

| Gebrek | K17SB04 | Elektrisch niet aanrakingsveilig |

Intensiteit 3 - Eindstadium

Conditie 5 - Slecht

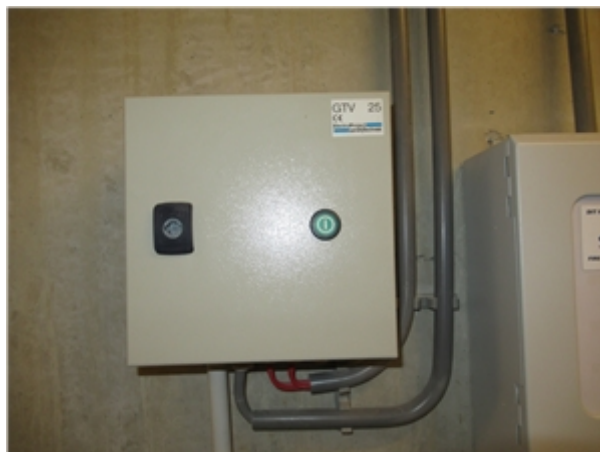
| <b>5820</b> | <b>Centrale regelkast diversen</b> | <b>Oda-parking</b> | <b>1,00 stk</b> |

| <b>Gebrek</b> | K17GV02 | Verval meer dan 75% van de levensduur |

**Conditie** 3 - Redelijk

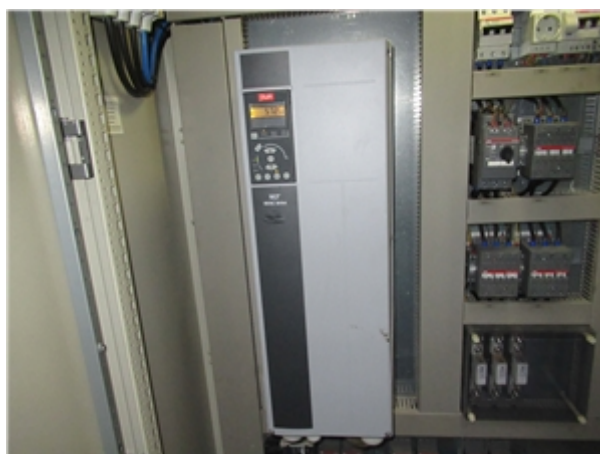
| 58 | Regeling klimaat en sanitair | | |
|---|---|---|---|
| 5820 | Frequentieregelaar algemeen | Oda-parking | 2,00 stk |

| <b>Gebrek</b> | K17GV02 | Verval meer dan 75% van de levensduur |

**Conditie** 3 - Redelijk

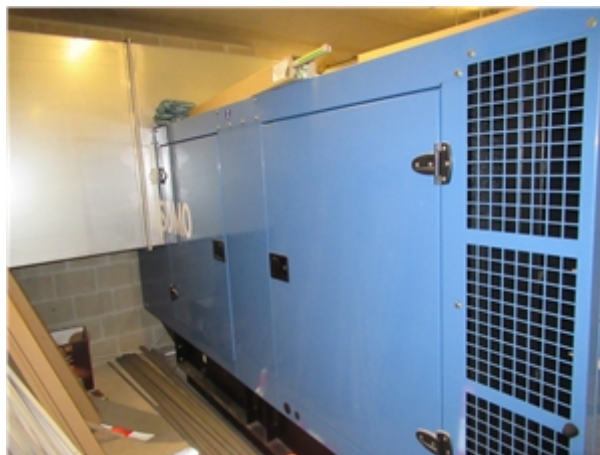
| <b>6111</b> | <b>Noodstroom aggregaat</b> | <b>Oda-parking</b> | <b>1,00 stk</b> |

| <b>Gebrek</b> | E1GV01 | Verval tussen 50%-75% van de levensduur |

**Conditie** 2 - Goed

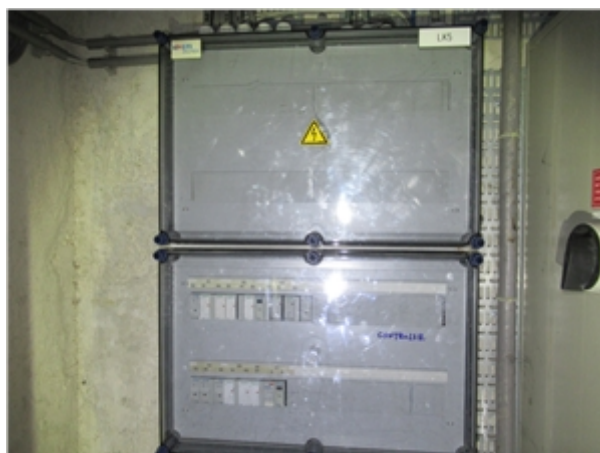
| <b>6151</b> | <b>Laagspanning (hoofd)Verdeelinrichting (LK5)</b> | <b>Oda-parking</b> | <b>1,00 stk</b> |

| <b>Gebrek</b> | <b>E5GV01</b> | <b>Verval tussen 50%-75% van de levensduur</b> |

Conditie 2 - Goed

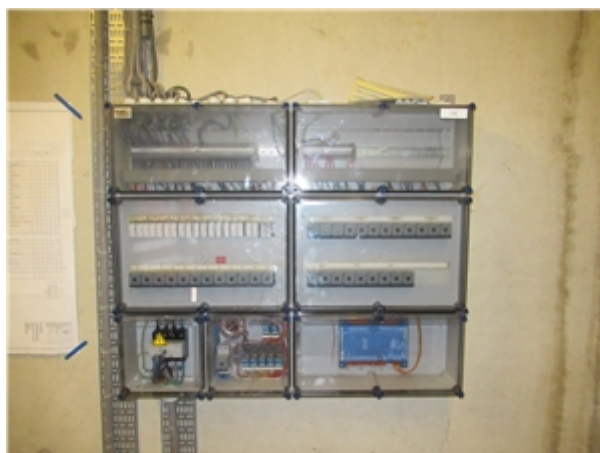
| <b>6151</b> | <b>Laagspanning (hoofd)Verdeelinrichting (LK2)</b> | <b>Oda-parking</b> | <b>1,00 stk</b> |

| <b>Gebrek</b> | E5GV01 | Verval tussen 50%-75% van de levensduur |

**Conditie** 2 - Goed

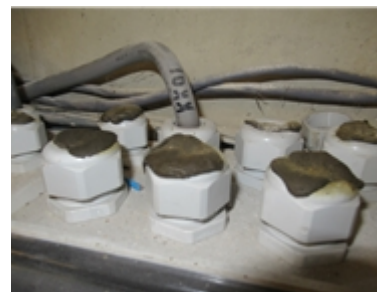
| <b>Gebrek</b> | <b>E5GB03</b> | <b>Bevestiging leiding ondeugdelijk</b> |

Ernst 3 - Gering

Intensiteit 3 - Eindstadium

Omvang 1 - Incidenteel (<2%)

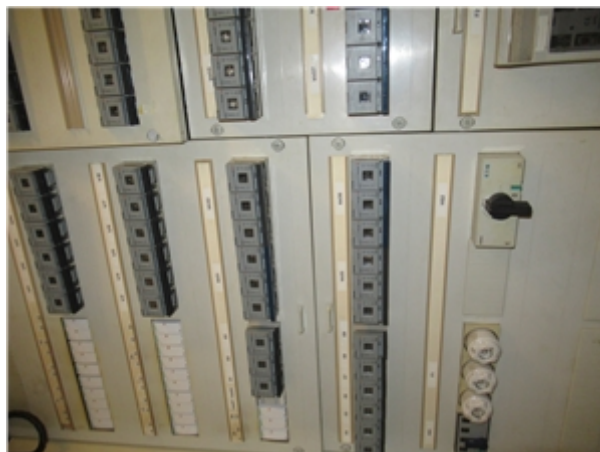
| <b>6151</b> | <b>Laagspanning (hoofd)Verdeelinrichting (LK1)</b> | <b>Oda-parking</b> | <b>1,00 stk</b> |

Het bouwjaar is een aanname.

| <b>Gebrek</b> | E5GV01 | Verval tussen 50%-75% van de levensduur |

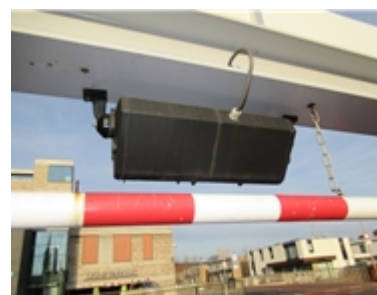
| Gebrek | E7GB03 | Geen deugdelijke bevestiging |

Conditie 1 - Uitstekende conditie

Risico/prioriteit Veiligheid & Gezondheid - gering effect

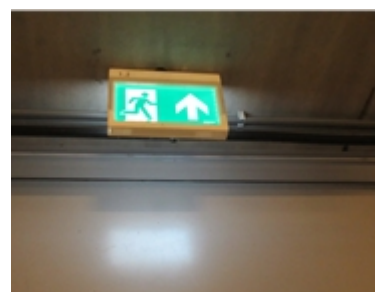
| <b>Gebrek</b> | <b>E8GB04</b> | <b>Pictogrammen niet langer toegelaten</b> |

Conditie 2 - Goed

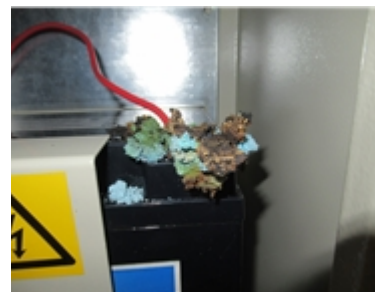
| Gebrek | E15GO01 | Vervuiling (Corrosie accu) |

Conditie 3 - Redelijk

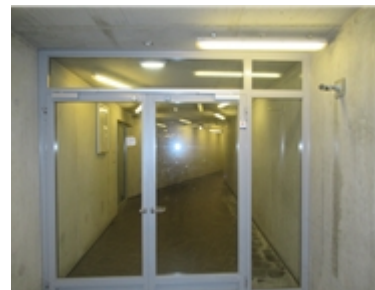
| <b>Gebrek</b> | E15EC01 | Beschadiging (scheuren/gaten/deuken) melder functioneert niet |

**Ernst** 1 - Ernstig  
**Intensiteit** 3 - Eindstadium  
**Omvang** 5 - Algemeen ( $\geq 70\%$ )  
**Conditie** 6 - Zeer slecht

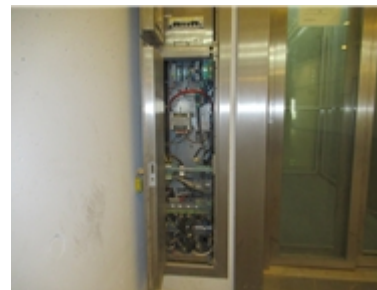
| <b>Gebrek</b> | <b>T1GO02</b> | <b>Vervuiling aansturingskast</b> |

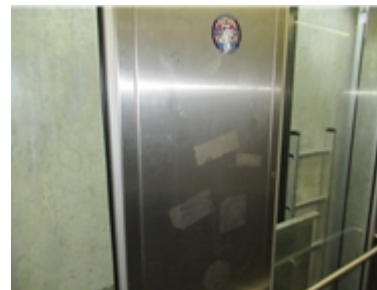
| <b>Gebrek</b> | <b>T1GO02</b> | <b>Vervuiling aansturingskast</b> |
