## Elementenoverzicht

54611245 • Hubertushoes

Jan Willemstraat 1  
6166 AX Geleen

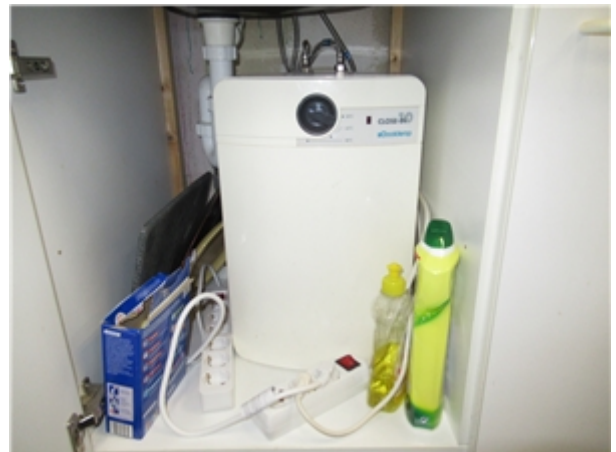
| 53 | Water | | |
|---|---|---|---|
| 5321 | Boiler close-in 10 liter | Hubertushoes | 1,00 stk |

4 = Matig

Fabricaat Itho Daalderop

Type Close in 10

Capaciteit 2200 W - 10 liter

| Gebrek | K3GV03 | Verval meer dan 87,5% van de levensduur |

Conditie 4 - Matig

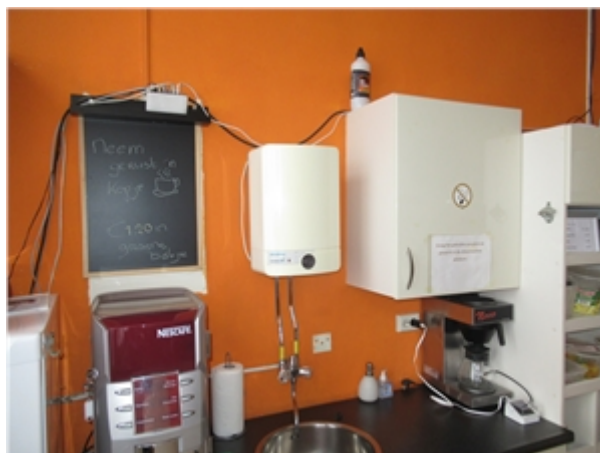
| <b>5321</b> | <b>Boiler close-up 15 liter</b> | <b>Hubertushoes</b> | <b>1,00 stk</b> |

4 = Matig

Fabricaat Daalderop

Type Close up 15 liter

Capaciteit 2200W - 15 liter

| <b>Gebrek</b> | K3GV03 | Verval meer dan 87,5% van de levensduur |

Conditie 4 - Matig

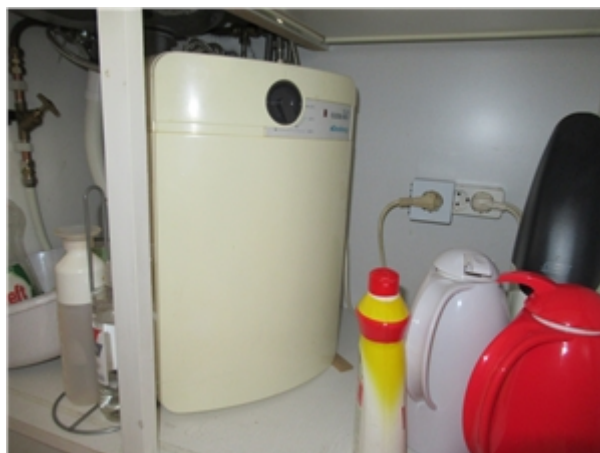
| <b>5321</b> | <b>Boiler close-in 10 liter</b> | <b>Hubertushoes</b> | <b>1,00 stk</b> |

4 = Matig

Fabricaat Daalderop

Type Close in 10

Capaciteit 2200 W - 10 liter

| <b>Gebrek</b> | K3GV03 | Verval meer dan 87,5% van de levensduur |

Conditie 4 - Matig

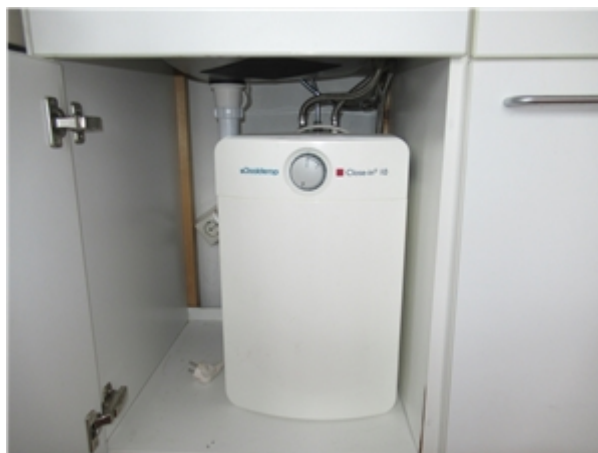
| <b>5321</b> | <b>Boiler close-in 10 liter</b> | <b>Hubertushoes</b> | <b>1,00 stk</b> |

4 = Matig

Fabricaat Daalderop

Type Close in 10

Capaciteit 2200 W - 10 liter

| <b>Gebrek</b> | K3GV03 | Verval meer dan 87,5% van de levensduur |

Conditie 4 - Matig

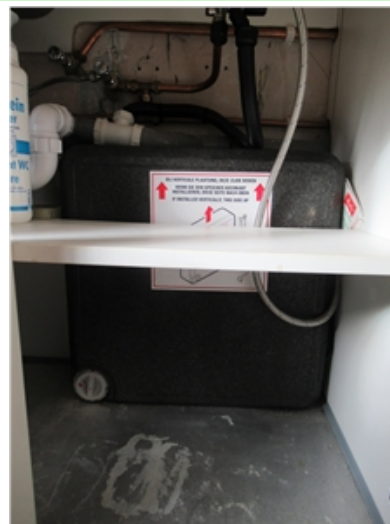
| <b>5321</b> | <b>Boiler close-in 10 liter</b> | <b>Hubertushoes</b> | <b>1,00 stk</b> |

Jaar 2014  
Tag  
Soort  
Fabrikaat  
Type  
Capaciteit 2200 W 10 liter  
Koelmiddel

2 = Goed

| <b>Gebrek</b> | K3GV01 | Verval tussen 50%-75% van de levensduur |

Ernst 3 - Gering  
Intensiteit 1 - Beginstadium  
Omvang 5 - Algemeen ( $\geq 70\%$ )  
Conditie 2 - Goed

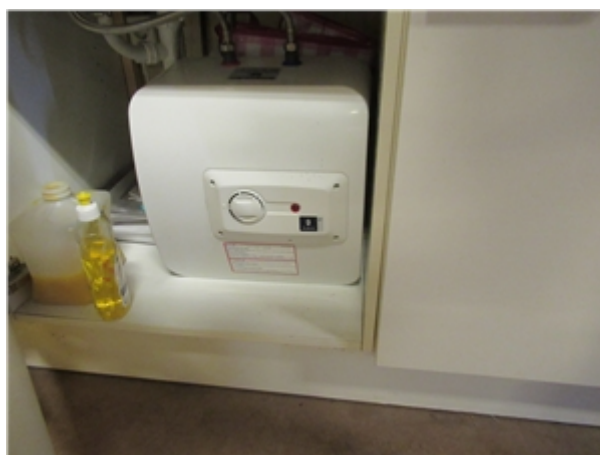
| <b>5321</b> | <b>Boiler close-in 10 liter</b> | <b>Hubertushoes</b> | <b>1,00 stk</b> |

4 = Matig

Fabricaat Van Marcke

| <b>Gebrek</b> | K3GV03 | Verval meer dan 87,5% van de levensduur |

Conditie 4 - Matig

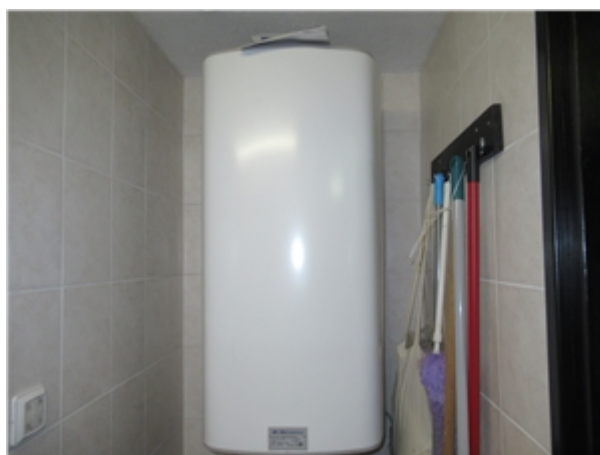
| <b>5321</b> | <b>Vorraadboiler elektrisch 120 l</b> | <b>Hubertushoes</b> | <b>1,00 stk</b> |

1 = Uitstekende conditie

Fabricaat Daalderop

Type Mono plus koper

Capaciteit 2500 W 120 liter

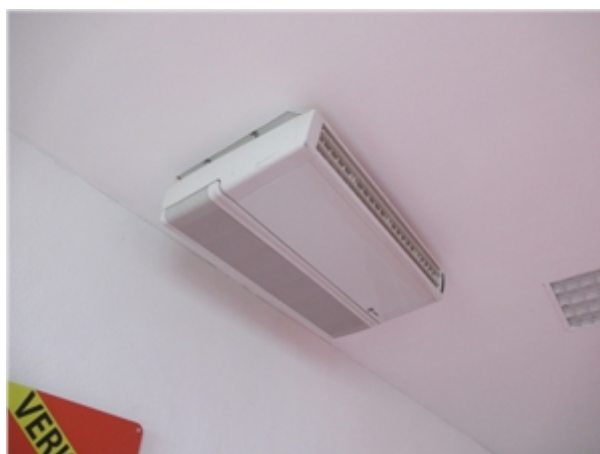
| <b>5511</b> | <b>Splitsysteem algemeen (binnenunit)</b> | <b>Hubertushoes</b> | <b>1,00 stk</b> |

1 = Uitstekende conditie

Fabricaat Trane

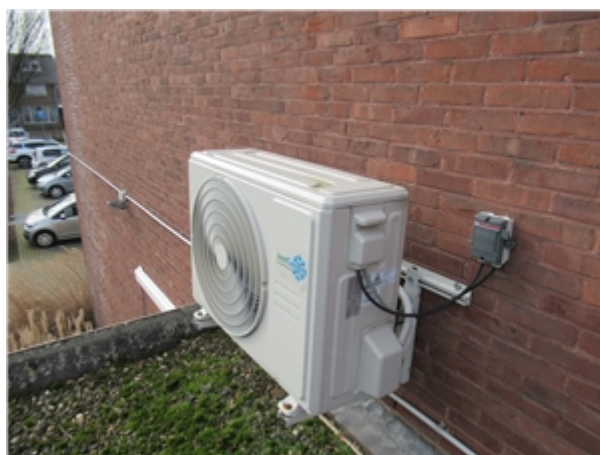
| <b>5511</b> | <b>Splitsysteem algemeen (buitenunit)</b> | <b>Hubertushoes</b> | <b>1,00 stk</b> |

1 = Uitstekende conditie

Fabricaat Mitsui

Type Just Cooling MTXO24HP24X

Capaciteit 3500 W

Koelmiddel R32.1 - 1.42 kg

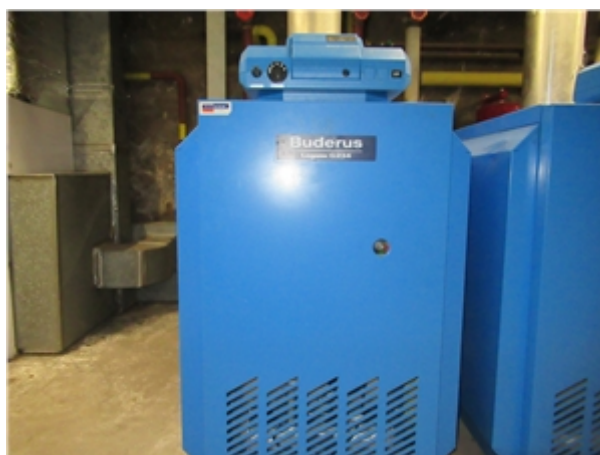
| <b>5621</b> | <b>Gasketel (atmosferisch) staand HR 20 - 50 kW</b> | <b>Hubertushoes</b> | <b>1,00 stk</b> |

4 = Matig

Fabricaat Buderus

Type Logano G234 X

Capaciteit 44 kW

| <b>Gebrek</b> | K2GV03 | Verval meer dan 87,5% van de levensduur |

**Ernst** 3 - Gering  
**Intensiteit** 3 - Eindstadium  
**Omvang** 5 - Algemeen ( $\geq 70\%$ )  
**Conditie** 4 - Matig

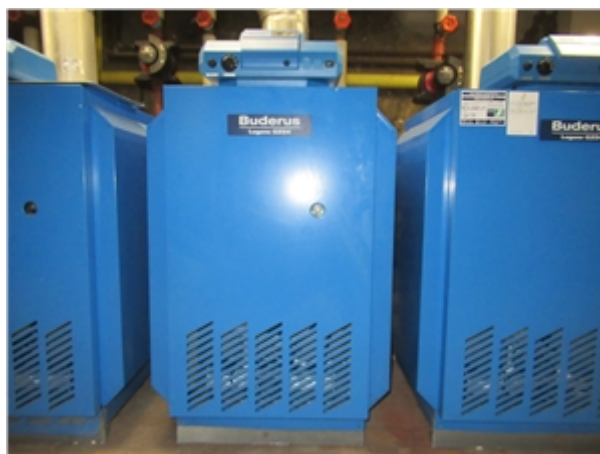
| <b>5621</b> | <b>Gasketel (atmosferisch) staand HR 20 - 50 kW</b> | <b>Hubertushoes</b> | <b>1,00 stk</b> |

**Jaar** 2007  
**Tag**  
**Soort**  
**Fabricaat** Buderus  
**Type** Logano G234 X  
**Capaciteit** 44 kW  
**Koelmiddel**

4 = Matig

| <b>Gebrek</b> | K2GV03 | Verval meer dan 87,5% van de levensduur |

**Ernst** 3 - Gering  
**Intensiteit** 3 - Eindstadium  
**Omvang** 5 - Algemeen ( $\geq 70\%$ )  
**Conditie** 4 - Matig

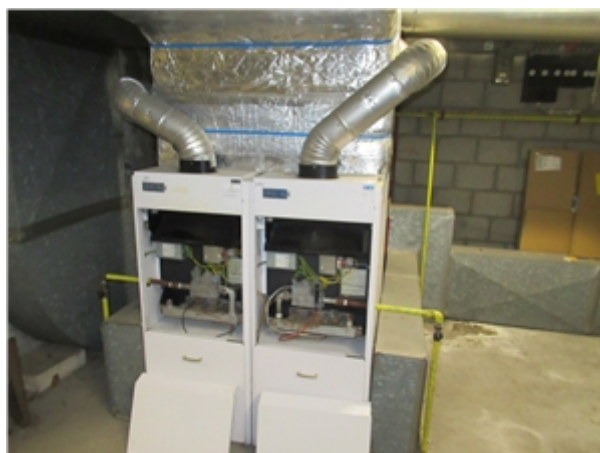
| 56 | Warmtedistributie | | |
|---|---|---|---|
| 5621 | Gasketel (atmosferisch) staand HR 20 - 50 kW (LD1 en LD2) | Hubertushoes | 2,00 stk |

4 = Matig

Fabricaat Brink Hete luchtverwarming

Type B23

Capaciteit 25 - 33 kW

| Gebrek | K2GV03 | Verval meer dan 87,5% van de levensduur |

Conditie 4 - Matig

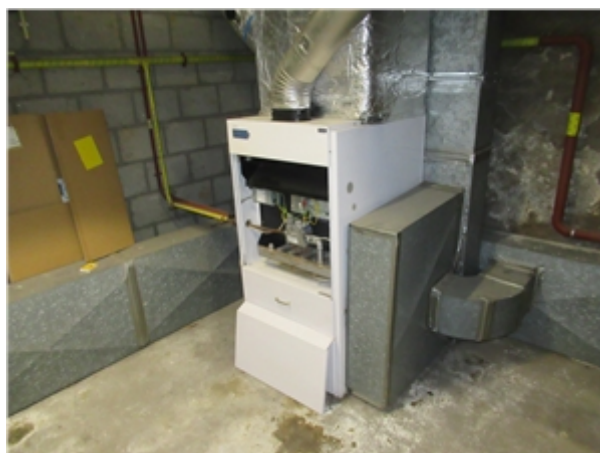
| <b>5621</b> | <b>Gasketel (atmosferisch) staand HR 20 - 50 kW (LD 3)</b> | <b>Hubertushoes</b> | <b>1,00 stk</b> |

4 = Matig

Fabricaat Brink Hete luchtverwarming

Type B28

Capaciteit 29.7 - 36.9 kW

| <b>Gebrek</b> | K2GV03 | Verval meer dan 87,5% van de levensduur |

Conditie 4 - Matig

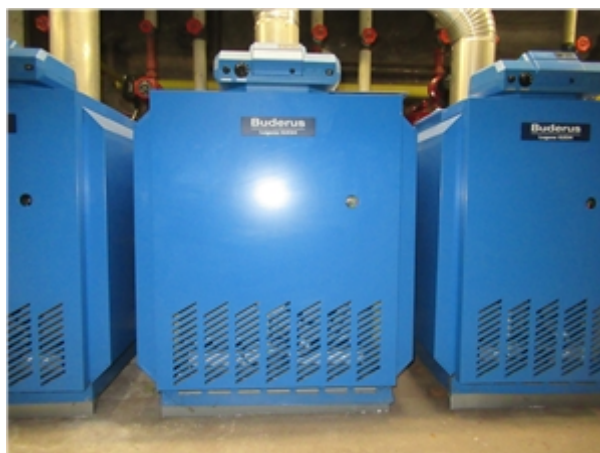
| 56 | Warmtedistributie | | |
|---|---|---|---|
| 5621 | Gasketel (atmosferisch) staand HR 50 - 65 kW | Hubertushoes | 1,00 stk |

4 = Matig

Fabricaat Buderus

Type Logano G234 X

Capaciteit 60 kW

| Gebrek | K2GV03 | Verval meer dan 87,5% van de levensduur |

Conditie 4 - Matig

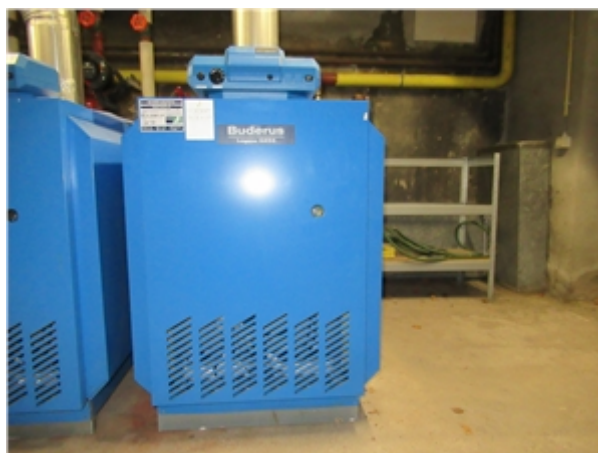
| 56 | Warmtedistributie | | |
|---|---|---|---|
| 5621 | Gasketel (atmosferisch) staand HR 50 - 65 kW | Hubertushoes | 1,00 stk |

4 = Matig

Fabricaat Buderus

Type Logano G234 X

Capaciteit 55 kW

| Gebrek | K2GV03 | Verval meer dan 87,5% van de levensduur |

Conditie 4 - Matig

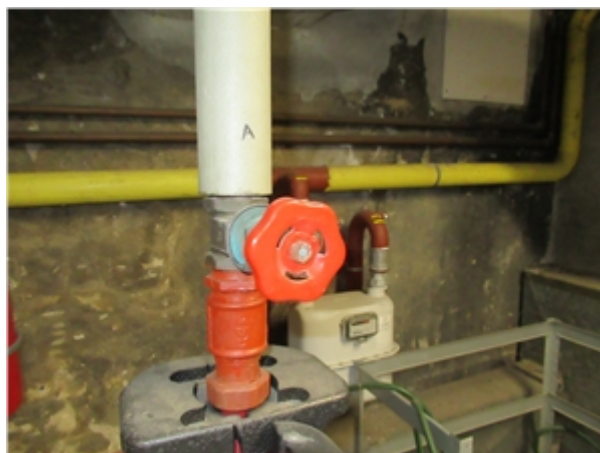
| 56 | Warmtedistributie | | |
|---|---|---|---|
| 5641 | Afsluiter warmtedistributie algemeen | Hubertushoes | 12,00 stk |

3 = Redelijk

| <b>Gebrek</b> | K5GV02 | Verval tussen 75%-87,5% van de levensduur |

**Conditie** 3 - Redelijk

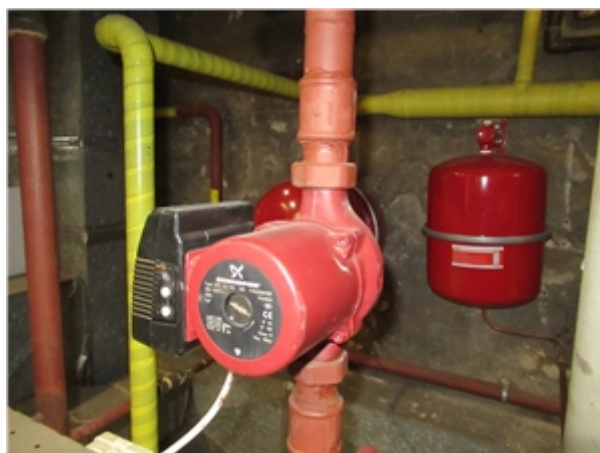
| 56 | Warmtedistributie | | |
|---|---|---|---|
| 5641 | Circulatiepomp warmtedistributie toerenger. DN 25 | Hubertushoes | 1,00 stk |

4 = Matig

Fabricaat Grundfos

Type UPE 25-80 180

| Gebrek | K7GV03 | Verval meer dan 87,5% van de levensduur |

Conditie 4 - Matig

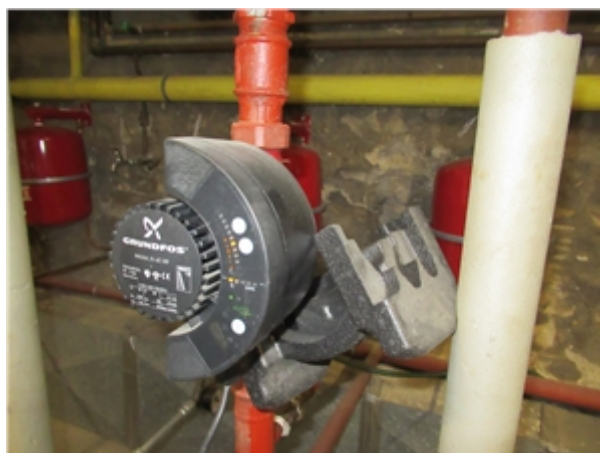
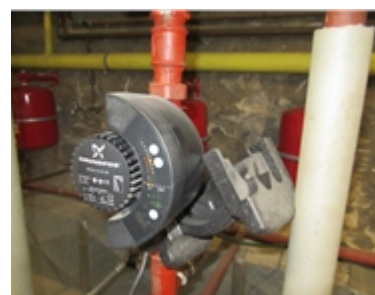
| 56 | Warmtedistributie | | |
|---|---|---|---|
| 5641 | Circulatiepomp warmtedistributie toerenger. DN 25 | Hubertushoes | 1,00 stk |

4 = Matig

Fabricaat Grundfos

Type Magna 25 - 60 180

| Gebrek | K7EM01 | Corrosie |

Ernst 1 - Ernstig

| Gebrek | K7GV03 | Verval meer dan 87,5% van de levensduur |

Conditie 4 - Matig

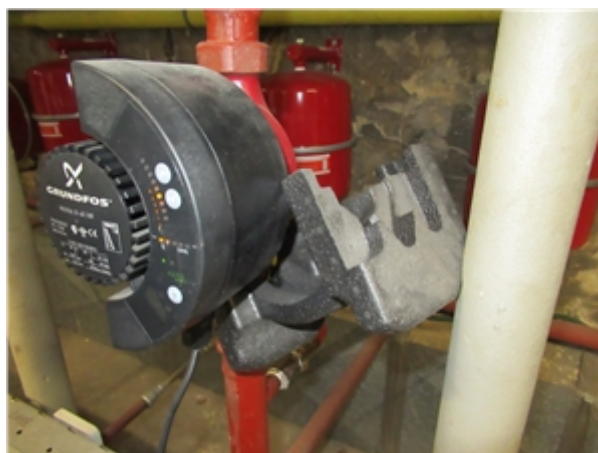
| 56 | Warmtedistributie | | |
|---|---|---|---|
| 5641 | Circulatiepomp warmtedistributie toerenger. DN 25 | Hubertushoes | 1,00 stk |

4 = Matig

Fabricaat Grundfos

Type Magna 25 - 60 180

| Gebrek | K7GV03 | Verval meer dan 87,5% van de levensduur |

Conditie 4 - Matig

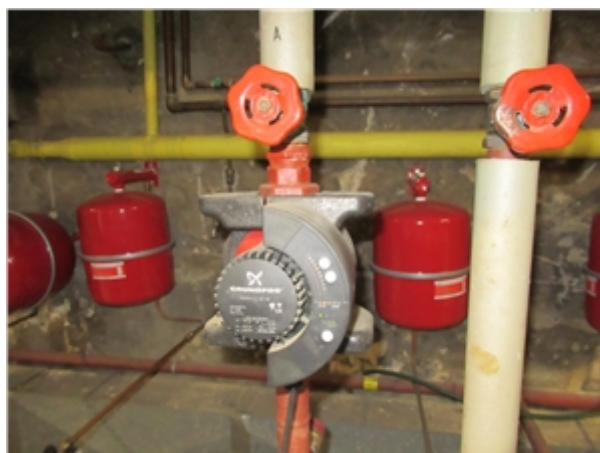
| 56 | Warmtedistributie | | |
|---|---|---|---|
| 5641 | Circulatiepomp warmtedistributie toerenger. DN 32 | Hubertushoes | 1,00 stk |

4 = Matig

Fabricaat Grundfos

Type Magna 32 - 100 - 180

| Gebrek | K7GV03 | Verval meer dan 87,5% van de levensduur |

Conditie 4 - Matig

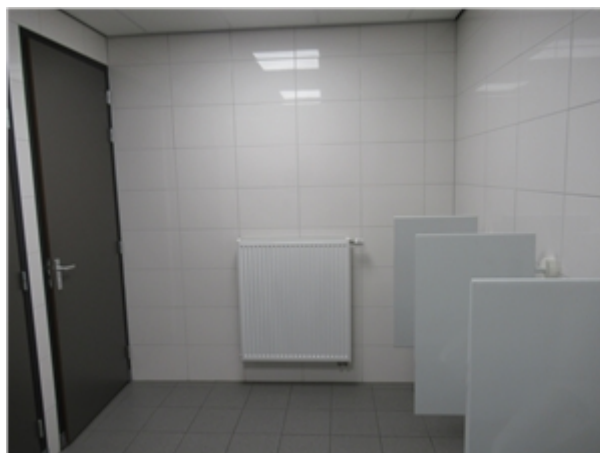
| <b>5681</b> | <b>Thermostatische kraan radiator</b> | <b>Hubertushoes</b> | <b>18,00 stk</b> |

1 = Uitstekende conditie

Aantal thermostaatknoppen is niet te achterhalen omdat van de meeste radiatoren de knop ontbreekt.  
Het bouwjaar is een aanname.

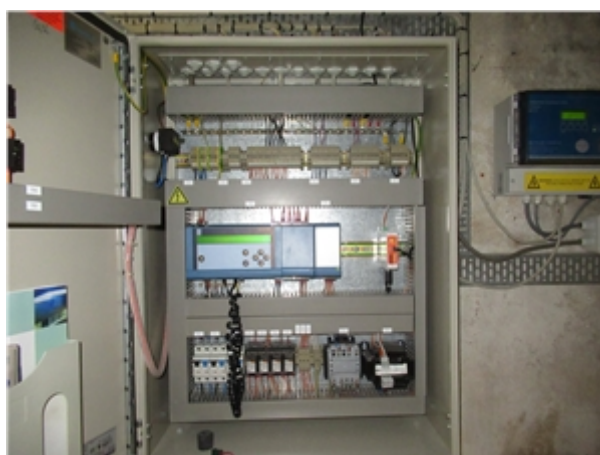
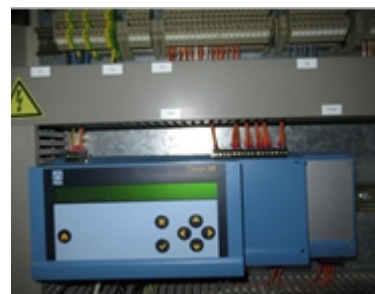
| <b>5820</b> | <b>Centrale regelkast CV-installatie (RK1)</b> | <b>Hubertushoes</b> | <b>1,00 stk</b> |

5 = Slecht

| <b>Gebrek</b> | K17GB02 | Geen deugdelijke bevestiging |

| <b>Gebrek</b> | K17GV02 | Verval meer dan 75% van de levensduur |

| <b>Gebrek</b> | K17SB05 | Vervangende onderdelen niet meer verkrijgbaar |

| <b>Ernst</b> | 2 - Serieus |
| <b>Conditie</b> | 5 - Slecht |

**Opmerking** De PRIVA Compri HX line is sinds 1 januari 2022 end-of-sales. Dat wil zeggen dat PRIVA tot eind december 2026 alleen nog maar service verleend aan de PRIVA HXlijn en de software TC6. Aanpassingen doen of onderdelen vervangen is dus niet meer vanzelfsprekend.

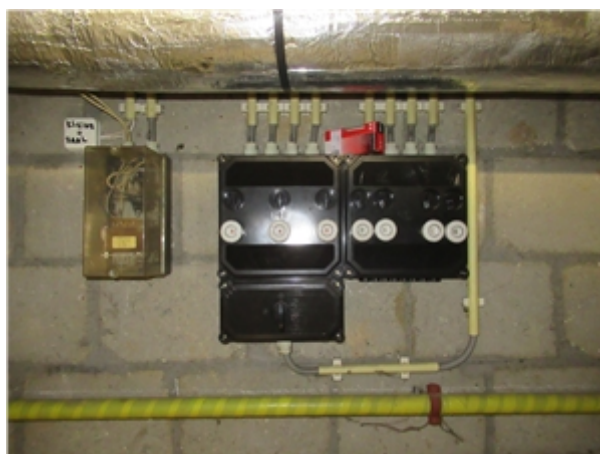
| <b>6151</b> | <b>Verdeelinrichting &lt; 10 groepen</b> | <b>Hubertushoes</b> | <b>1,00 stk</b> |

4 = Matig

| <b>Gebrek</b> | E5GV03 | Verval meer dan 87,5% van de levensduur |

**Ernst** 3 - Gering  
**Intensiteit** 3 - Eindstadium  
**Omvang** 5 - Algemeen ( $\geq 70\%$ )  
**Conditie** 4 - Matig

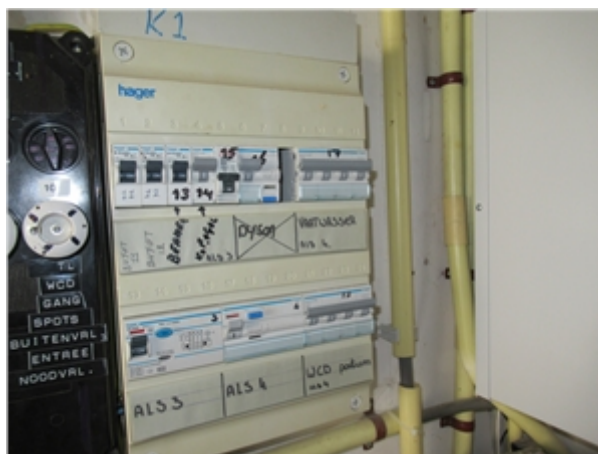
| <b>6151</b> | <b>Verdeelinrichting &lt; 10 groepen (K1)</b> | <b>Hubertushoes</b> | <b>1,00 stk</b> |

2 = Goed

**Capaciteit** 6 groepen 2 x 3 fase

| <b>Gebrek</b> | E5GV01 | Verval tussen 50%-75% van de levensduur |

**Ernst** 3 - Gering  
**Intensiteit** 1 - Beginstadium  
**Omvang** 5 - Algemeen ( $\geq 70\%$ )  
**Conditie** 2 - Goed

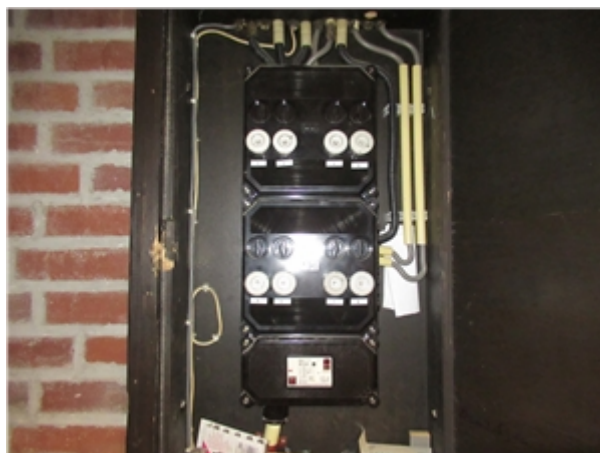
| <b>6151</b> | <b>Verdeelinrichting &lt; 10 groepen</b> | <b>Hubertushoes</b> | <b>1,00 stk</b> |

4 = Matig

| <b>Gebrek</b> | E5GV03 | Verval meer dan 87,5% van de levensduur |

Conditie 4 - Matig

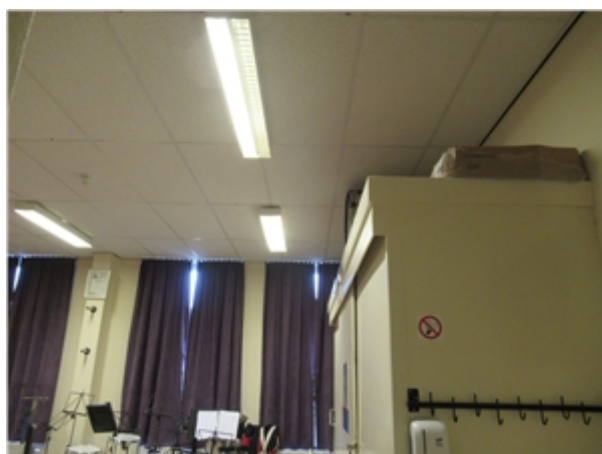
| 6311 | TL-armaturen algemeen | Hubertushoes | 96,00 stk |

3 = Redelijk

| <b>Gebrek</b> | E7GO02 | Defecte lampen |

| <b>Gebrek</b> | E7GV02 | Verval tussen 75%-87,5% van de levensduur |

| <b>Conditie</b> | 3 - Redelijk |

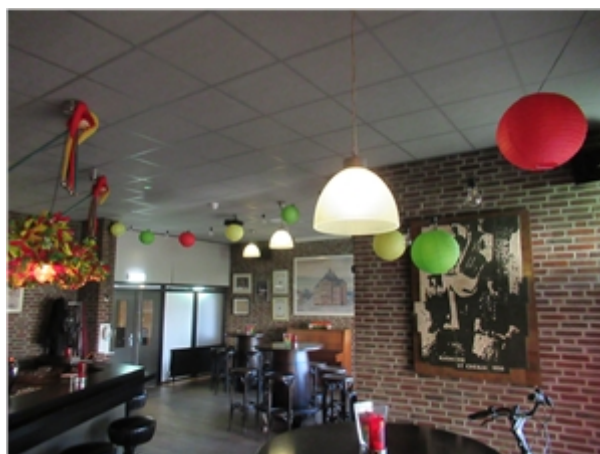
| 6311 | Armaturen PL eenvoudig | Hubertushoes | 65,00 stk |

3 = Redelijk

| <b>Gebrek</b> | E7GV02 | Verval tussen 75%-87,5% van de levensduur |

**Ernst** 3 - Gering  
**Intensiteit** 2 - Gevorderd stadium  
**Omvang** 5 - Algemeen ( $\geq 70\%$ )  
**Conditie** 3 - Redelijk

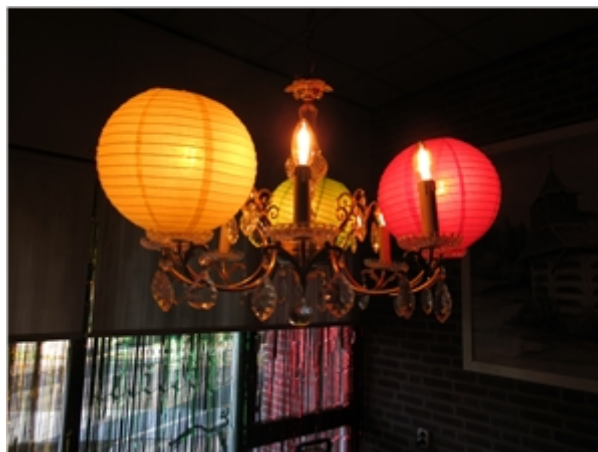
| <b>6311</b> | <b>Armaturen gloeilamp eenvoudig</b> | <b>Hubertushoes</b> | <b>1,00 stk</b> |

4 = Matig

| <b>Gebrek</b> | E7GV03 | Verval meer dan 87,5% van de levensduur |

**Ernst** 3 - Gering  
**Intensiteit** 3 - Eindstadium  
**Omvang** 5 - Algemeen ( $\geq 70\%$ )  
**Conditie** 4 - Matig

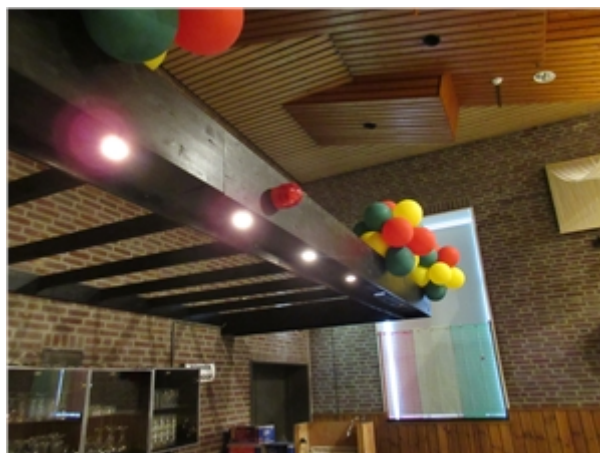
| <b>6311</b> | <b>Halogeenarmaturen algemeen</b> | <b>Hubertushoes</b> | <b>43,00 stk</b> |

3 = Redelijk

| <b>Gebrek</b> | <b>E7GV02</b> | <b>Verval tussen 75%-87,5% van de levensduur</b> |

| <b>Gebrek</b> | <b>E7GO02</b> | <b>Defecte lampen</b> |

**Conditie** 3 - Redelijk

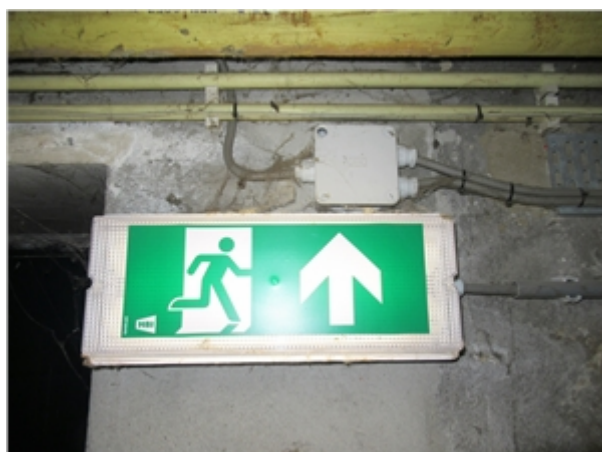
| <b>Gebrek</b> | E8GB04 | Pictogrammen niet langer toegelaten |

| <b>Gebrek</b> | E8GV03 | Verval meer dan 87,5% van de levensduur |

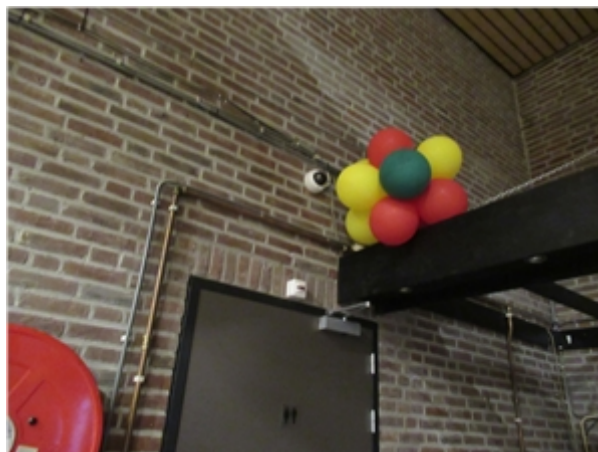
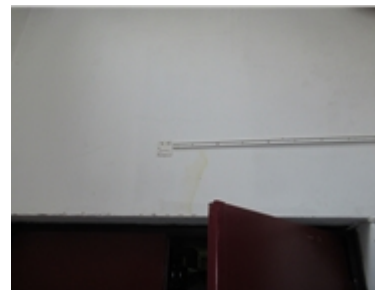
| <b>Gebrek</b> | E15EB01 | Ontbrekende melder |

**Ernst** 1 - Ernstig  
**Intensiteit** 3 - Eindstadium  
**Omvang** 2 - Plaatselijk (2-10%)  
**Conditie** 3 - Redelijk

| <b>Gebrek</b> | E15GV07 | Verval meer dan 87,5% van de levensduur |
