Voetbalvereniging RKKV Nulandia

Situatietekening

Gemeente 's-Hertogenbosch

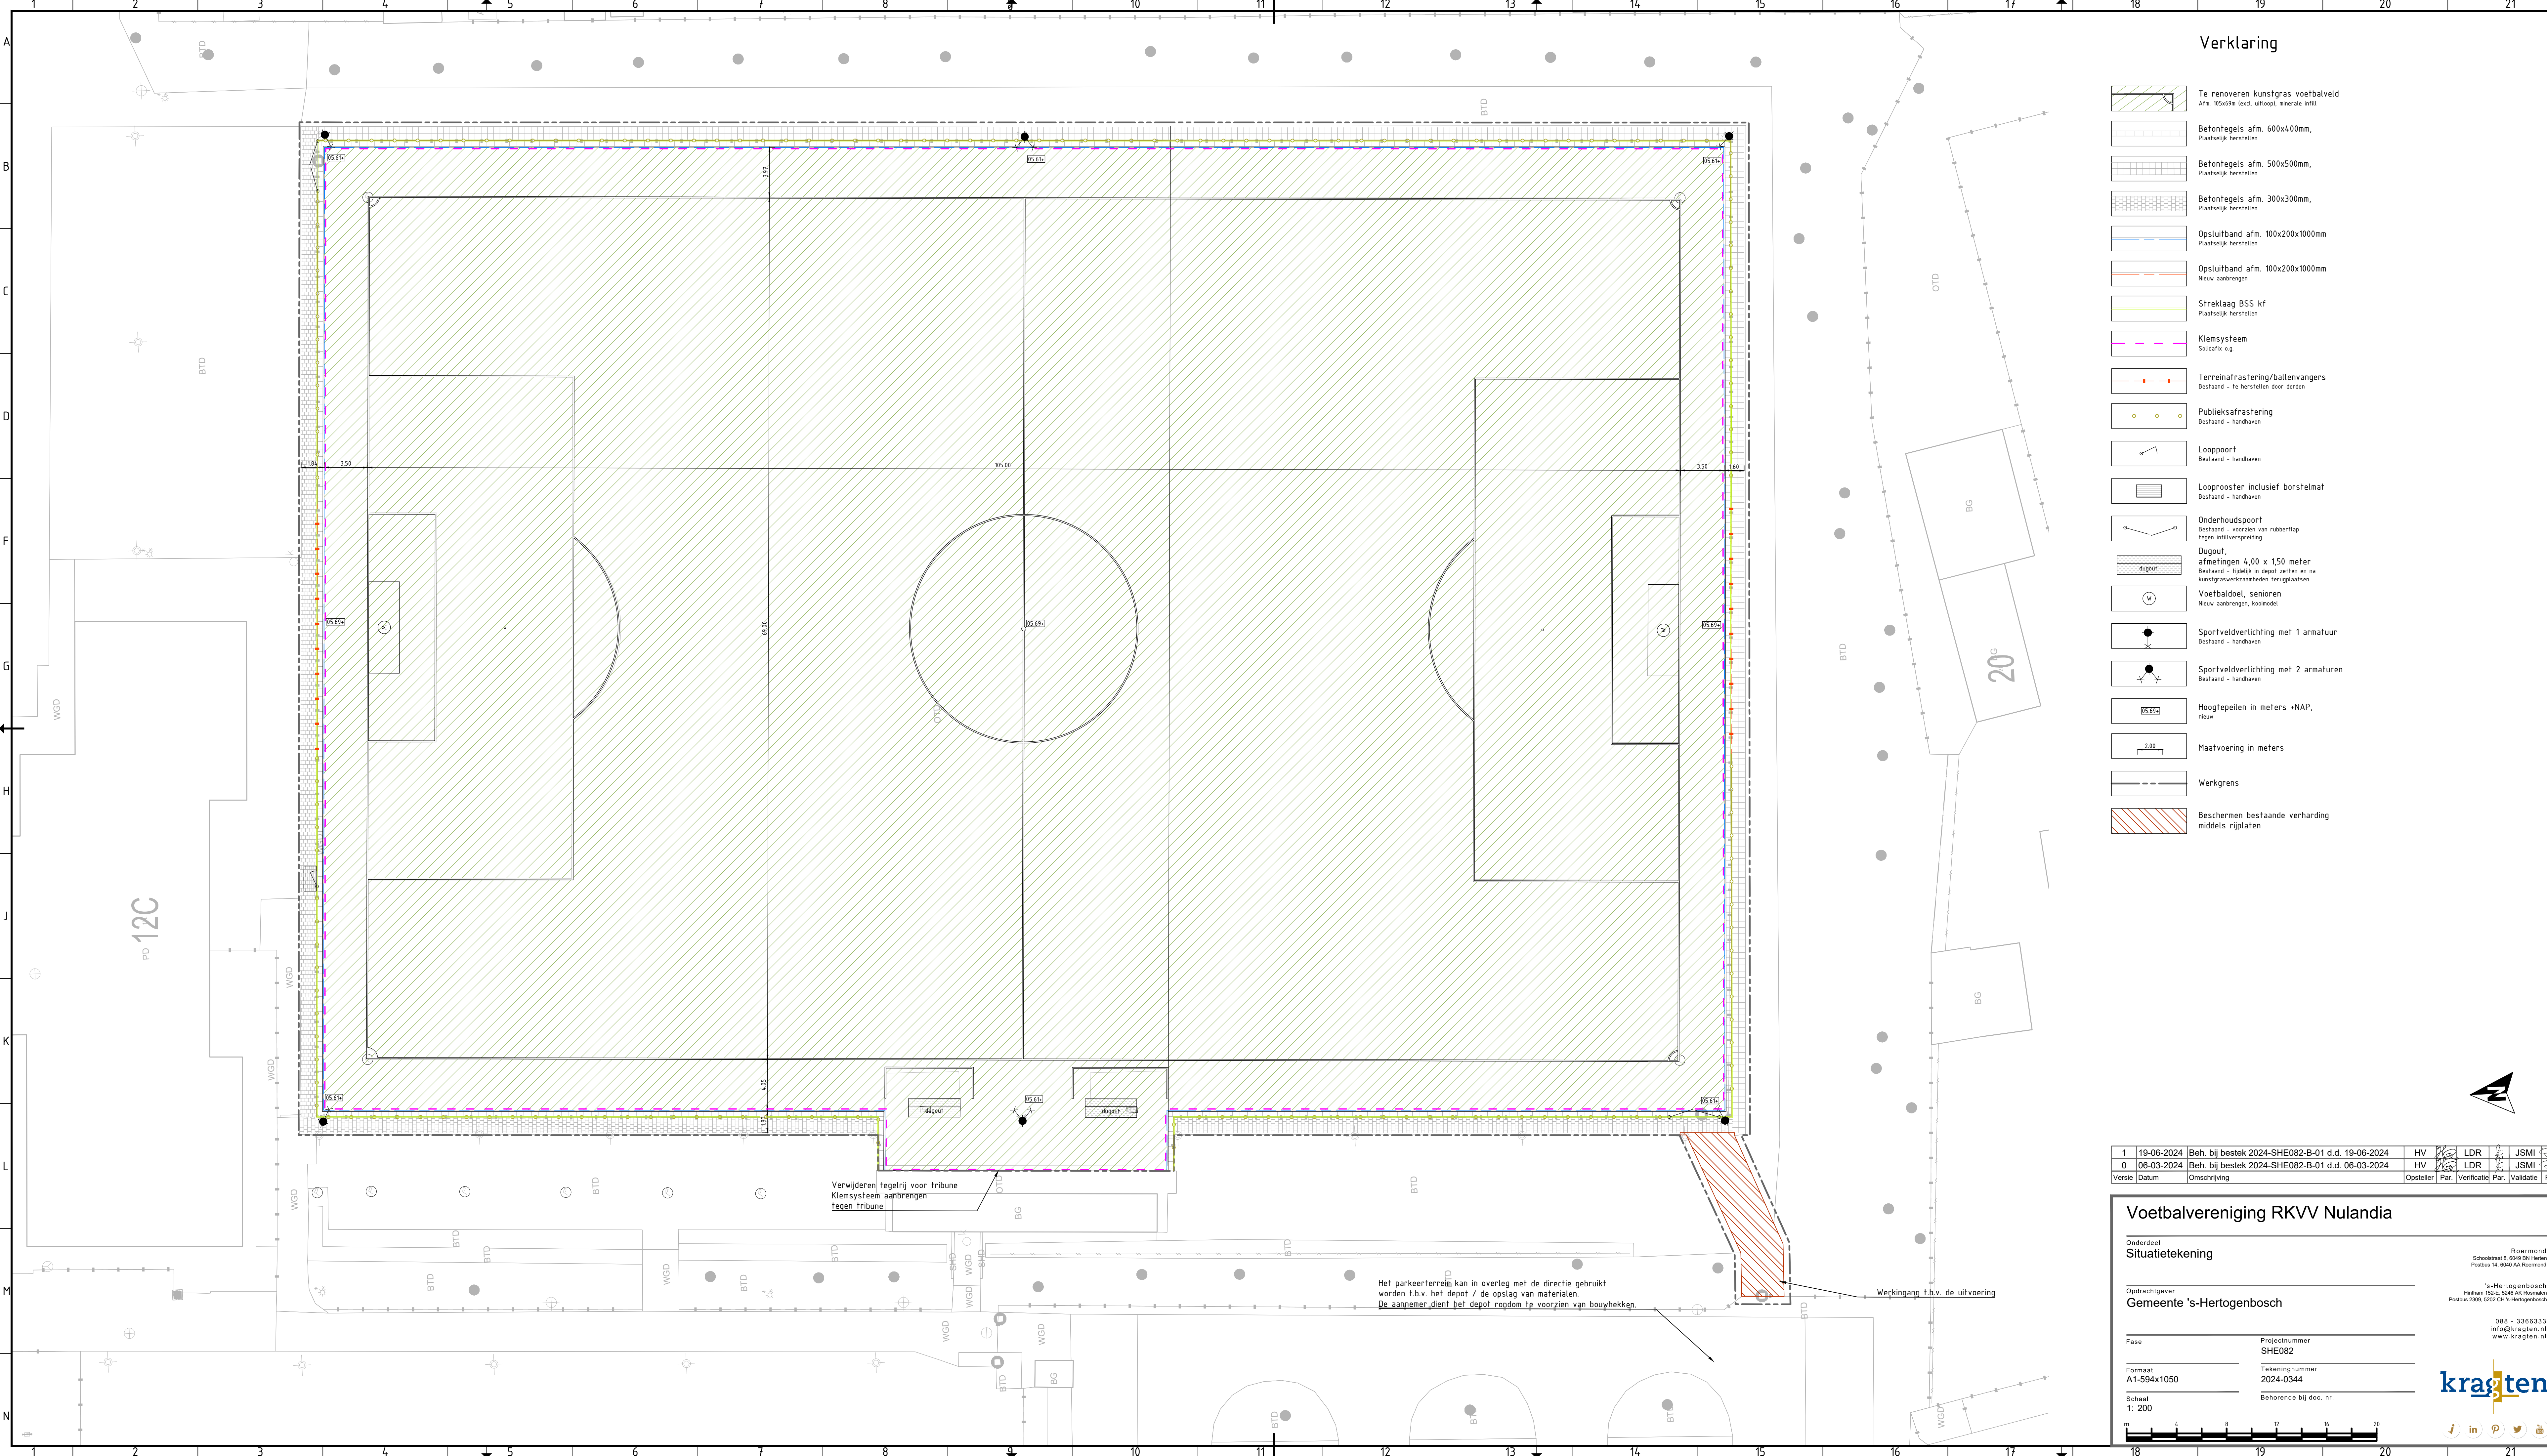
- Te renoveren kunstgras voetbalveld  
Afm. 105x69m (excl. uitloop), minerale infill
- Betontegels afm. 600x400mm,  
Plaatselijk herstellen
- Betontegels afm. 500x500mm,  
Plaatselijk herstellen

- Betontegels afm. 300x300mm,  
Plaatselijk herstellen
- Opsluitband afm. 100x200x1000mm  
Plaatselijk herstellen
- Opsluitband afm. 100x200x1000mm  
Nieuw aanbrengen

- Streklag BSS kf  
Plaatselijk herstellen
- Klemsysteem  
Solidfix o.g.
- Terreinfrastering/ballenvangers  
Bestaand - te herstellen door derden
- Publieksafrastering  
Bestaand - handhaven

- Looppoort  
Bestaand - handhaven
- Looprooster inclusief borstelmat  
Bestaand - handhaven
- Onderhoudspoort  
Bestaand - voorzien van rubberflap  
Tegen infiltratieverspreiding

- Dugput,  
afmetingen 4,00 x 1,50 meter  
Bestaand - tijdelijk in depot zetten en na kunstgraswerkzaamheden terugplaatsen
- Voetbaldoel, senioren  
Nieuw aanbrengen, koolmodel

- Sportveldverlichting met 1 armatuur  
Bestaand - handhaven
- Sportveldverlichting met 2 armaturen  
Bestaand - handhaven
- Hoogtepeilen in meters +NAP,  
nieuw

- Maatvoering in meters
- Werkgrens
- Beschermen bestaande verharding  
middels rijsplaten
