## NULMETING BRANDWERENDE DOORVOERINGEN

Opdrachtgever : Rijksvastgoedbedrijf, Vastgoedbeheer, Afdeling Realisatie Noord-West  
Onderzoekslocatie : Gebouw 14B37 – 005 KIM “Enys House”  
Projectnummer : 26.22.00024.1  
Documentversie : 1.0  
Documentdatum : 3 maart 2022

Nulmeting brandwerende doorvoeringen  
Gebouw 14B37 – 005  
Het Nieuwediep 8 te Den Helder  
26.22.00024.1  
Februari 2022

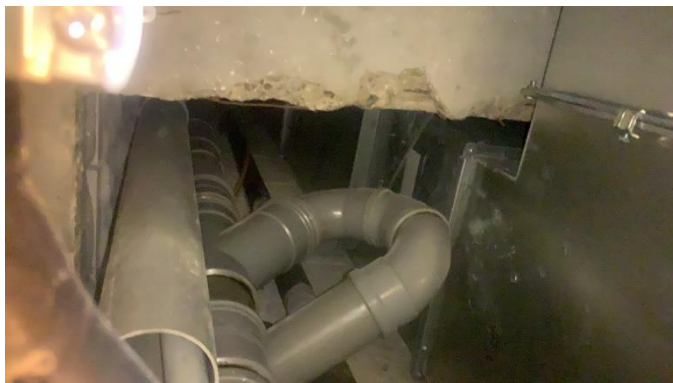
*Foto 1: Inblik in schacht 1*

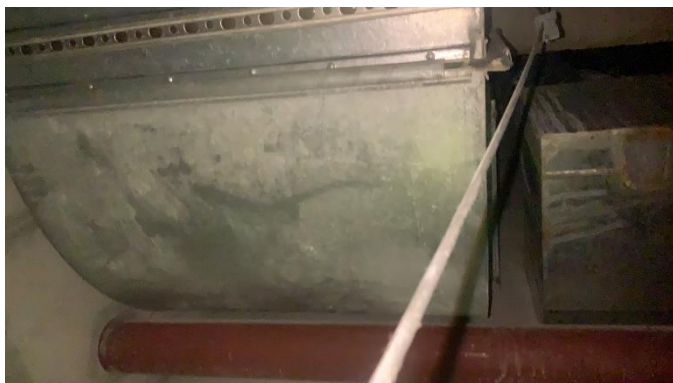
De 2<sup>e</sup> verdiepingvloer van schacht 3 kan horizontaal worden dichtgezet. Dit is ook opgenomen in de rapportage onder snumnummer 552 en 554. Echter het aanbrengen van een brandklep in de horizontale brandscheiding is niet mogelijk i.v.m. te weinig ruimte, zie foto 2. Het advies is om de verticale wanden als brandscheiding aan te merken en tevens alle leidingwerk in deze wand brandwerend af te werken.

*Foto 2: Plaatsen brandkleppen niet mogelijk*

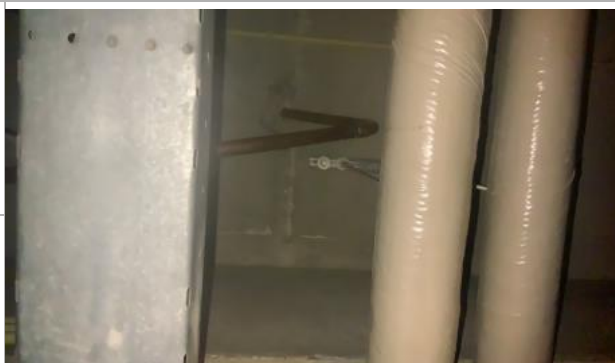
## Brandwerende doorvoeringen - leidingen : 338

**Koperen leiding**

**Ernst van het gebrek**  
**Slecht**

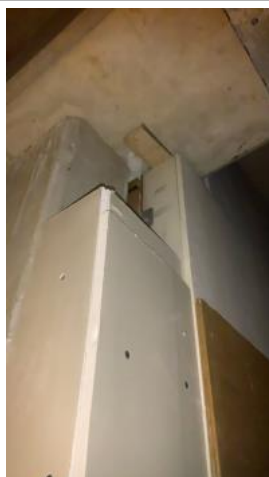
## Binnenwanden - algemeen : 351

**Detailering**  
**Wandaansluiting**

**Gebrek**  
Naad horizontaal > 10mm niet brandwerend dicht gezet.

**Ernst van het gebrek**  
**Slecht**

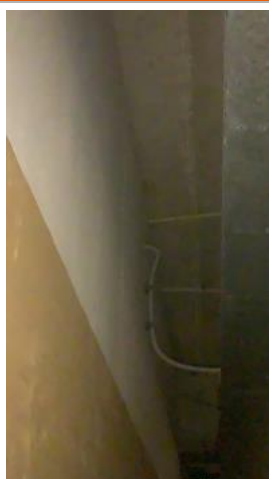
## Brandwerende doorvoeringen - kabels : 352

**Detailering**  
Losse kabel of kunststofbuis <32mm

**Gebrek**  
Losse kabel of kunststofbuis <Ø32mm niet brandwerend afgedicht

**Ernst van het gebrek**  
Slecht

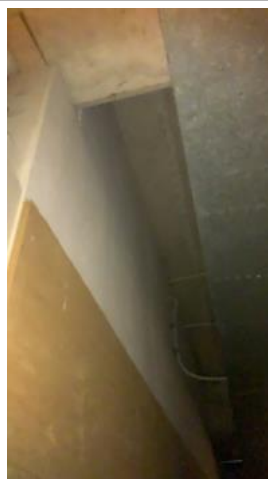
## Binnenwanden - algemeen : 353

**Detailering**  
**Wandaansluiting**

**Gebrek**  
Naad horizontaal > 10mm niet brandwerend dicht gezet.

**Ernst van het gebrek**  
**Slecht**

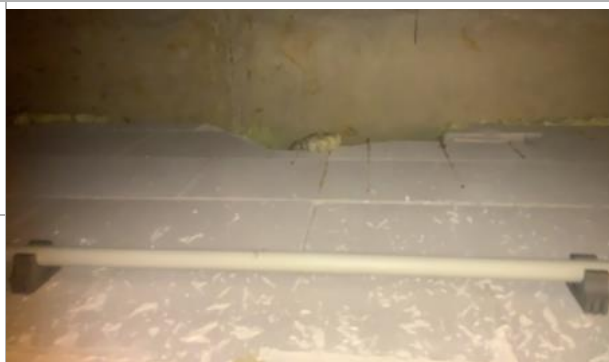
## Binnenwanden - algemeen : 354

**Detailering**  
**Wandsparing**

**Gebrek**  
Wandsparing tot 0,5m<sup>2</sup> niet brandwerend dicht gezet.

**Ernst van het gebrek**  
**Slecht**

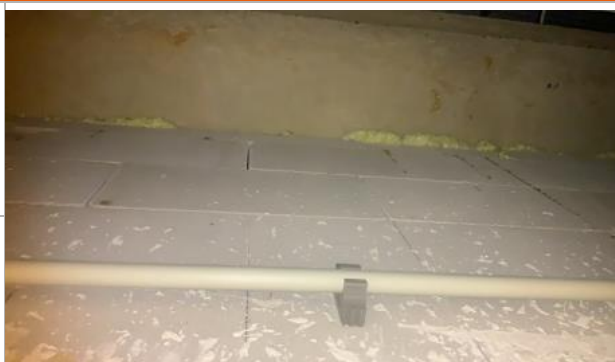
## Binnenwanden - algemeen : 355

**Detailering**  
**Wandaansluiting**

**Gebrek**  
Naad horizontaal > 10mm niet brandwerend dicht gezet.

**Ernst van het gebrek**  
**Slecht**

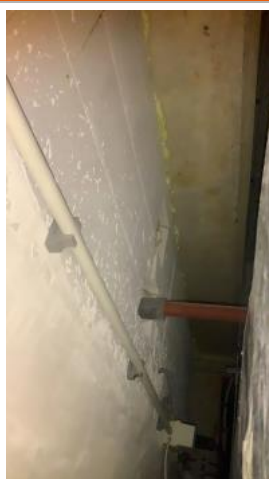
## Binnenwanden - algemeen : 356

**Detailering**  
**Wandsparing**

**Gebrek**  
**Wandsparing tot 0,5m² niet brandwerend dicht gezet.**

**Ernst van het gebrek**  
**Slecht**

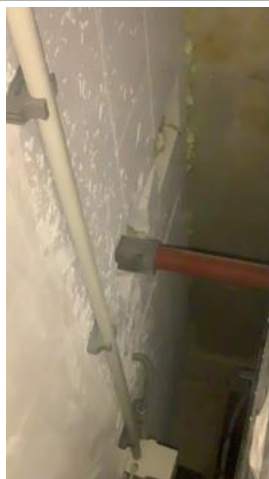
## Brandwerende doorvoeringen - leidingen : 357

**Detailering**  
**Stalen leiding tm 60mm**

**Gebrek**  
**Stalen leiding tm Ø60mm niet brandwerend afgedicht**

**Ernst van het gebrek**  
**Slecht**

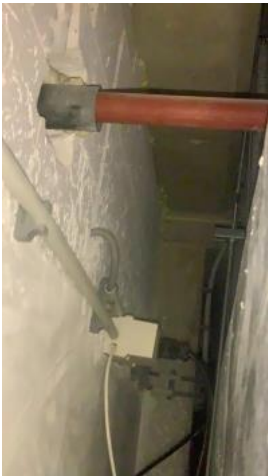
## Brandwerende doorvoeringen - kabels : 358

| | | <b>Detailtering</b><br>Losse kabel of kunststofbuis <32mm |
| | | <b>Gebrek</b><br>Losse kabel of kunststofbuis <Ø32mm niet brandwerend afgedicht |
| | | <b>Ernst van het gebrek</b><br>Slecht |

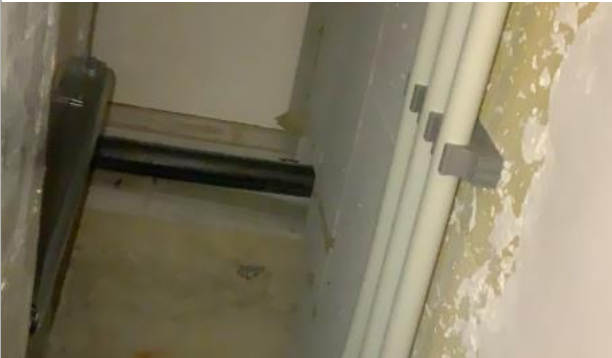
## Binnenwanden - algemeen : 359

| | | <b>Detailtering</b><br>Wandsparing |
| | | <b>Gebrek</b><br>Wandsparing tot 0,5m² niet brandwerend dicht gezet. |
| | | <b>Ernst van het gebrek</b><br>Slecht |

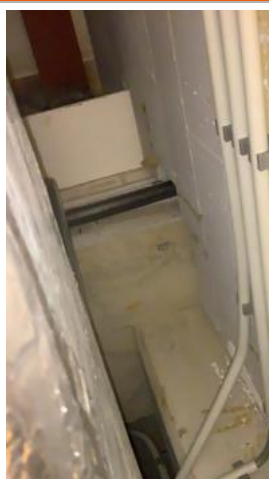
## Brandwerende doorvoeringen - leidingen : 360

**Detaillering**  
Kunststof leiding  
50mm

**Gebrek**  
Kunststof leiding  
Ø50mm niet  
brandwerend  
afgedicht

**Ernst van het gebrek**  
Slecht

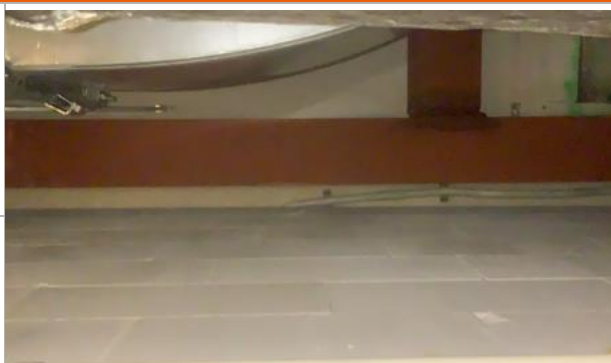
## Brandwerende doorvoeringen - kabels : 361

**Detaillering**  
Losse kabel of  
kunststofbuis <32mm

**Gebrek**  
Losse kabel of  
kunststofbuis  
<Ø32mm niet  
brandwerend  
afgedicht

**Ernst van het gebrek**  
Slecht

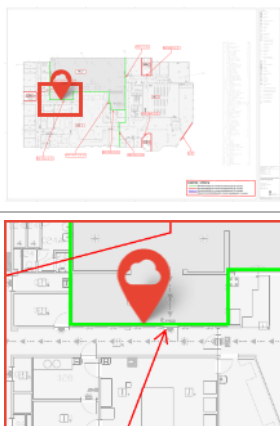
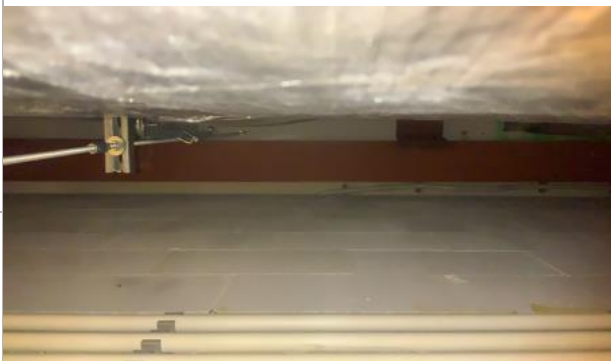
## Binnenwanden - algemeen : 362

| | | <b>Detailering</b><br><b>Wandaansluiting</b> |
| | <b>Gebrek</b><br>Naad horizontaal > 10mm niet brandwerend dicht gezet. | |
| | <b>Ernst van het gebrek</b><br><b>Slecht</b> | |

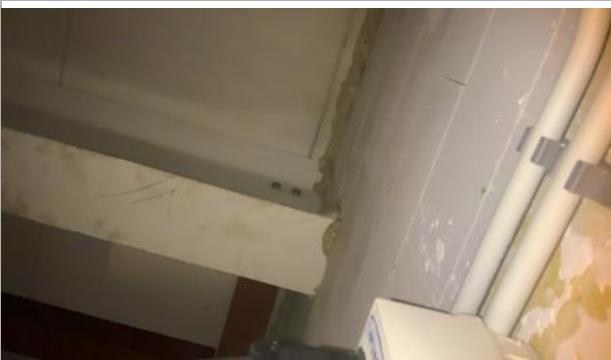
## Kolommen en liggers : 363

| <br> | | <b>Detailering</b><br><b>Ligger</b> |
| | | <b>Gebrek</b><br>Ligger niet brandwerend behandeld |
| | | <b>Ernst van het gebrek</b><br><b>Slecht</b> |

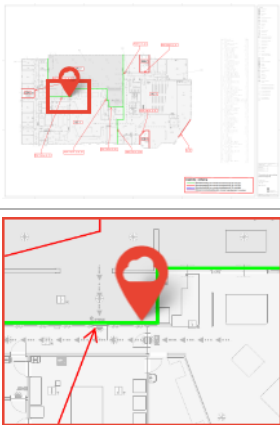
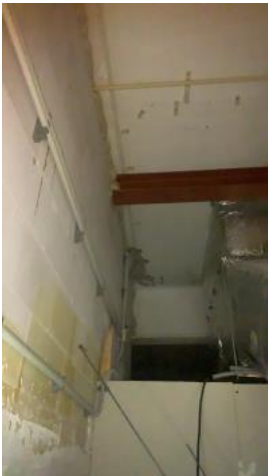
## Kolommen en liggers : 364

| | | <b>Detailtering</b><br><b>Ligger</b> |
| | | <b>Gebrek</b><br><b>Ligger niet brandwerend behandeld</b> |
| | | <b>Ernst van het gebrek</b><br><b>Slecht</b> |

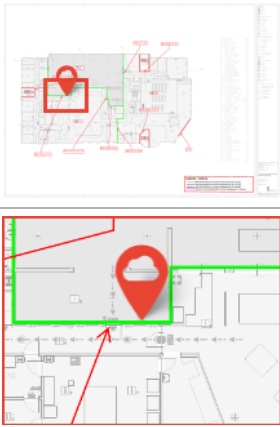
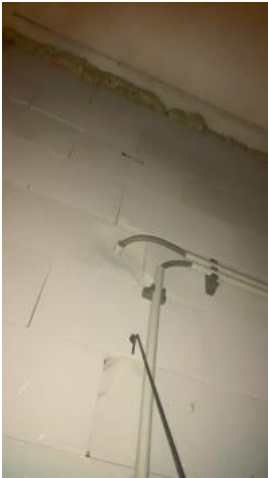
## Brandwerende doorvoeringen - kabels : 365

| | | <b>Detailtering</b><br><b>Losse kabel of kunststofbuis &lt;32mm</b> |
| | | <b>Gebrek</b><br><b>Losse kabel of kunststofbuis &lt;Ø32mm niet brandwerend afgedicht</b> |
| | | <b>Ernst van het gebrek</b><br><b>Slecht</b> |

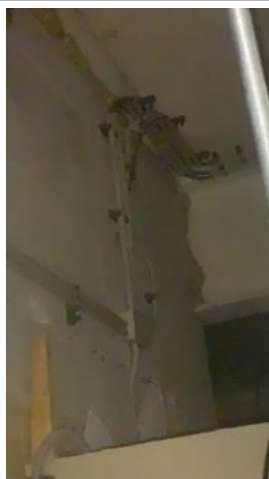
## Brandwerende doorvoeringen - kabels : 366

**Detailering**  
Losse kabel of kunststofbuis <32mm

**Gebrek**  
Losse kabel of kunststofbuis <Ø32mm niet brandwerend afgedicht

**Ernst van het gebrek**  
Slecht

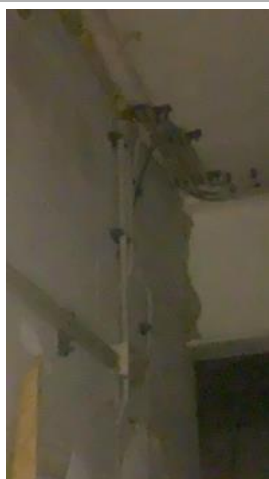
## Binnenwanden - algemeen : 367

**Detailering**  
Wandsparing

**Gebrek**  
Wandsparing tot 0,5m<sup>2</sup> niet brandwerend dicht gezet.

**Ernst van het gebrek**  
Slecht

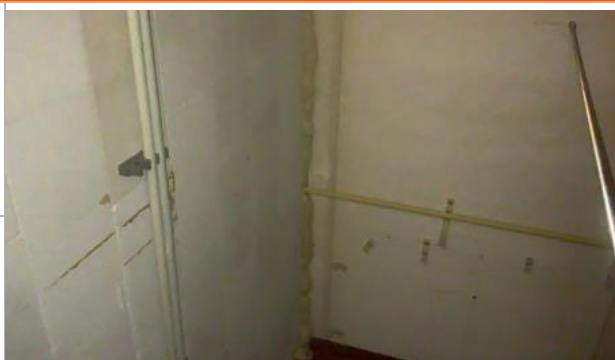
## Brandwerende doorvoeringen - kabels : 368

**Detailering**  
Losse kabel of kunststofbuis <32mm

**Gebrek**  
Losse kabel of kunststofbuis <Ø32mm niet brandwerend afgedicht

**Ernst van het gebrek**  
Slecht

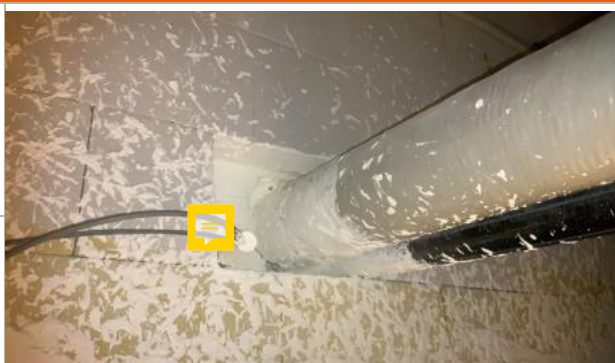
## Brandwerende doorvoeringen - kabels : 369

**Detailering**  
Losse kabel of kunststofbuis <32mm

**Gebrek**  
Geen gebrek

**Ernst van het gebrek**  
Geen gebrek

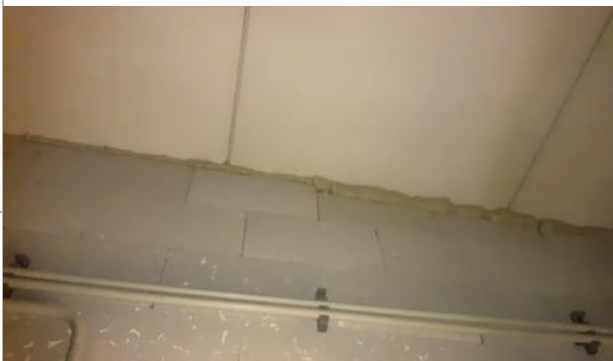
## Binnenwanden - algemeen : 370

| | | <b>Detailtering</b> |
| | | <b>Wandaansluiting</b> |
| | | <b>Gebrek</b><br>Naad horizontaal > 10mm niet brandwerend dicht gezet. |
| | | <b>Ernst van het gebrek</b><br>Slecht |

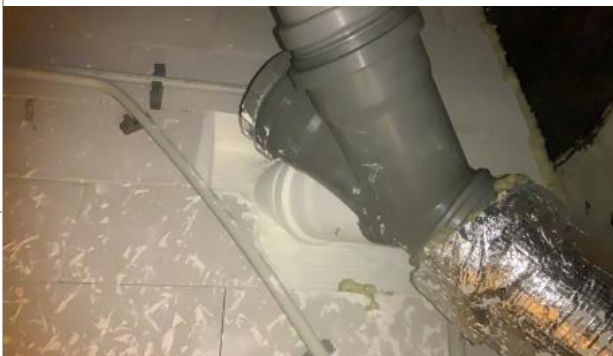
## Brandwerende doorvoeringen - leidingen : 374

| <br> | | <b>Detailering</b><br>Kunststof leiding<br>150mm of groter |
| | | <b>Gebrek</b><br>Kunststof leiding<br>Ø150mm of groter<br>niet brandwerend<br>afgedicht |
| | | <b>Ernst van het gebrek</b><br>Slecht |

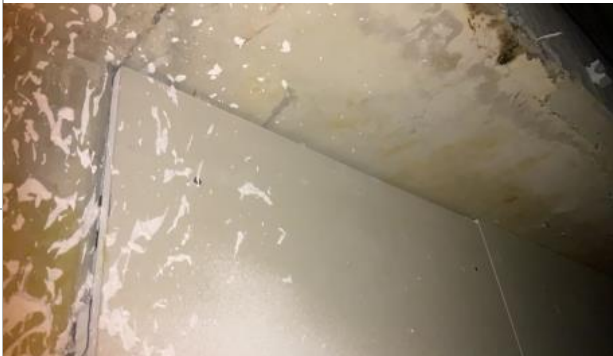
## Binnenwanden - algemeen : 375

| | | <b>Detailering</b><br><b>Wandaansluiting</b> |
| | | <b>Gebrek</b><br>Naad horizontaal <<br>10mm niet<br>brandwerend dicht<br>gezet. |
| | | <b>Ernst van het gebrek</b><br>Slecht |

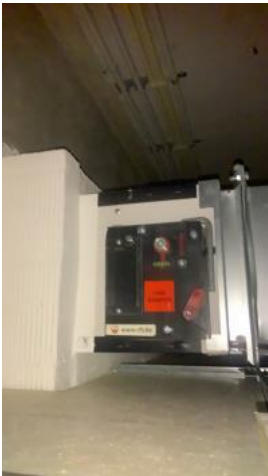
## Brandwerende doorvoeringen - rechthoekig luchtkanaal : 380

| | | <b>Detaillering</b><br><b>Luchtkanaal</b><br><b>rechthoekig</b><br><b>400x300mm</b> |
| | | <b>Gebrek</b><br><b>Geen gebrek</b> |

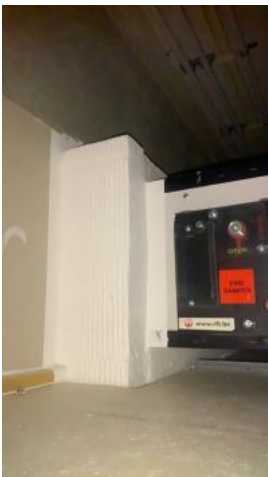
## Binnenwanden - algemeen : 381

| | | <b>Detaillering</b><br><b>Wandsparing</b> |
| | | <b>Gebrek</b><br><b>Geen gebrek</b> |

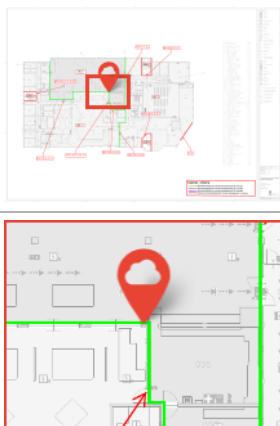
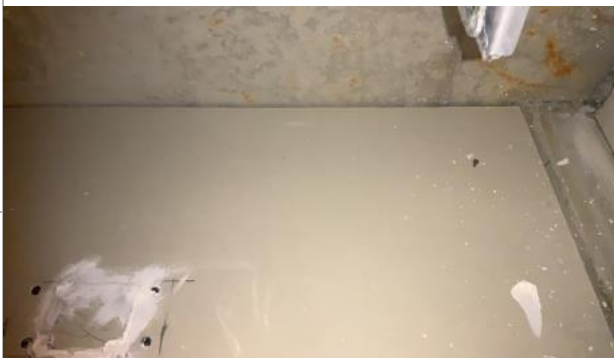
## Binnenwanden - algemeen : 382

| | | <b>Detailering</b><br><b>Wandaansluiting</b> |
| | | <b>Gebrek</b><br>Naad horizontaal < 10mm niet brandwerend dicht gezet. |
| | | <b>Ernst van het gebrek</b><br><b>Slecht</b> |

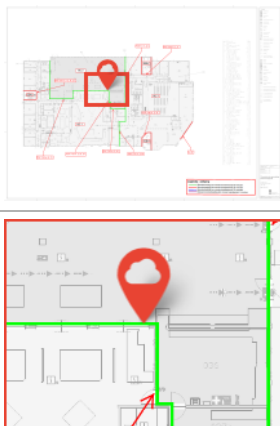
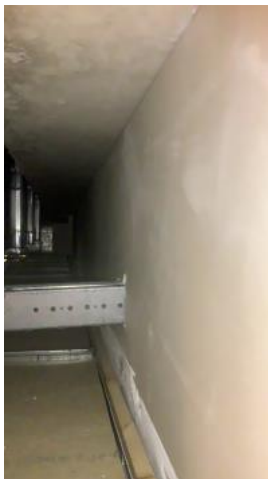
## Brandwerende doorvoeringen - kabels : 383

| | | <b>Detailering</b><br><b>Kabelgoot 100x300</b> |
| | | <b>Gebrek</b><br><b>Kabelgoot 100x300</b><br><b>niet brandwerend</b><br><b>afgedicht</b> |
| | | <b>Ernst van het gebrek</b><br><b>Slecht</b> |

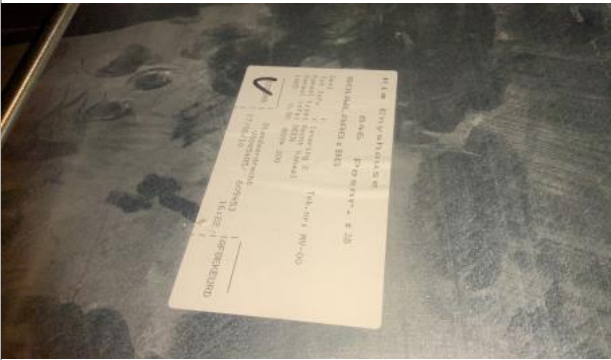
## Brandwerende doorvoeringen - rechthoekig luchtkanaal : 384

| | | Detaillering<br><b>Algemeen</b> |
| | | Omschrijving gebrek<br><b>Brandklep niet brandwerend aangewerkt.</b> |
| | | Ernst van het gebrek<br><b>Slecht</b> |

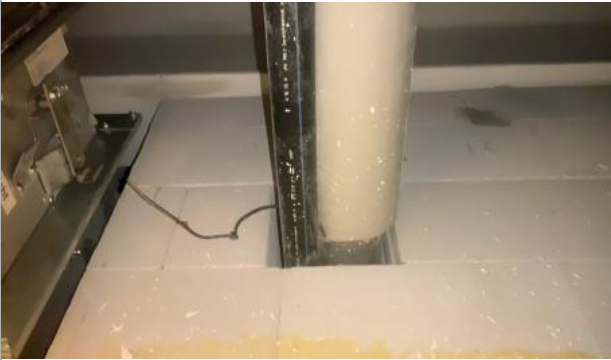
## Binnenwanden - algemeen : 385

| | | Detaillering<br><b>Wandsparing</b> |
| | | Gebrek<br><b>Wandsparing tot 0,5m² niet brandwerend dicht gezet.</b> |
| | | Ernst van het gebrek<br><b>Slecht</b> |

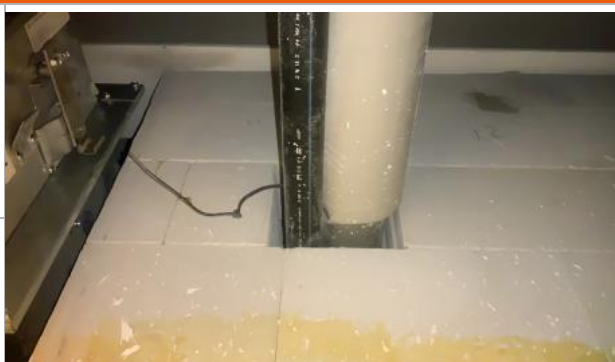
## Brandwerende doorvoeringen - leidingen : 386

**Detaillering**  
Stalen leiding va  
60mm met isolatie

**Gebrekk**  
Stalen leiding va  
Ø60mm met isolatie  
niet brandwerend  
afgedicht

**Ernst van het gebrek**  
Slecht

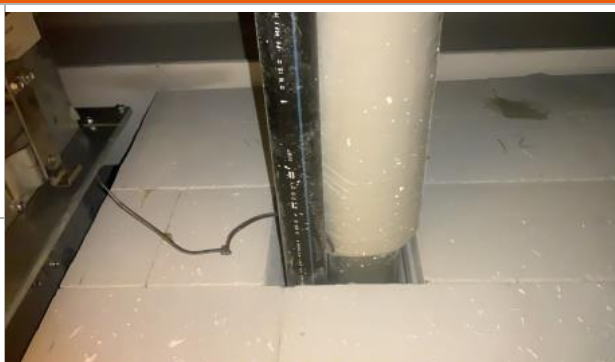
## Brandwerende doorvoeringen - leidingen : 387

**Detaillering**  
Kunststof leiding  
50mm

**Gebrek**  
Kunststof leiding  
Ø50mm niet  
brandwerend  
afgedicht

**Ernst van het gebrek**  
Slecht

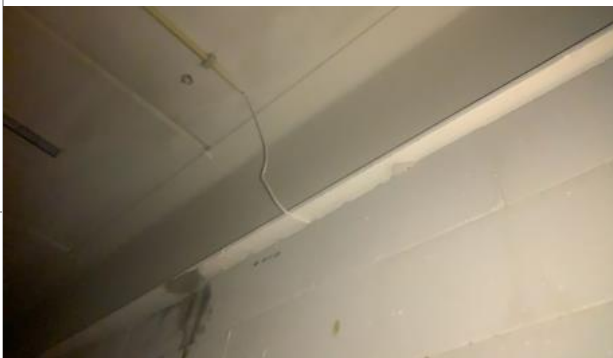
## Kolommen en liggers : 388

| <br> | | Detailtering<br><b>Ligger</b> |
| | | Gebrek<br><b>Ligger niet brandwerend behandeld</b> |
| | | Ernst van het gebrek<br><b>Slecht</b> |

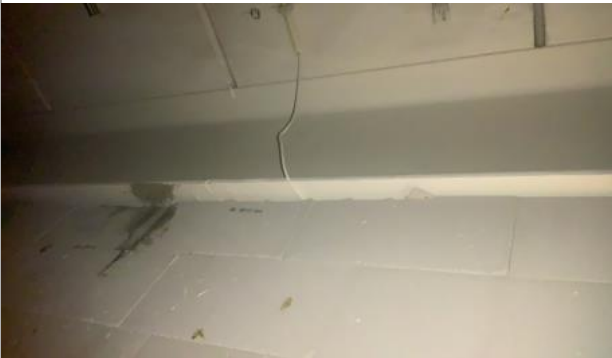
## Brandwerende doorvoeringen - kabels : 389

| | | <b>Detailtering</b><br><b>Losse kabel of kunststofbuis &lt;32mm</b> |
| | | <b>Gebrek</b><br><b>Losse kabel of kunststofbuis &lt;Ø32mm niet brandwerend afgedicht</b> |
| | | <b>Ernst van het gebrek</b><br><b>Slecht</b> |

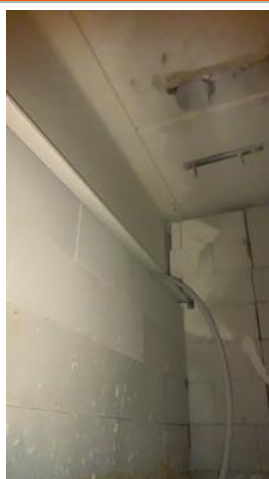
## Brandwerende doorvoeringen - kabels : 390

**Detaillering**  
Losse kabel of kunststofbuis <32mm

**Gebrek**  
Losse kabel of kunststofbuis <Ø32mm niet brandwerend afgedicht

**Ernst van het gebrek**  
Slecht

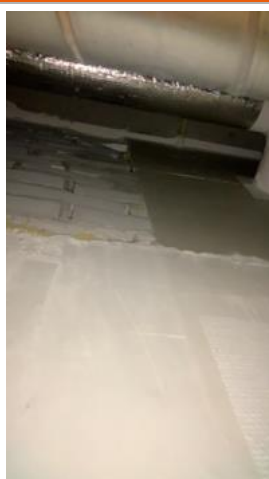
## Binnenwanden - algemeen : 391

**Detaillering**  
Wandaansluiting

**Gebrek**  
Naad verticaal < 10mm niet brandwerend dicht gezet.

**Ernst van het gebrek**  
Slecht

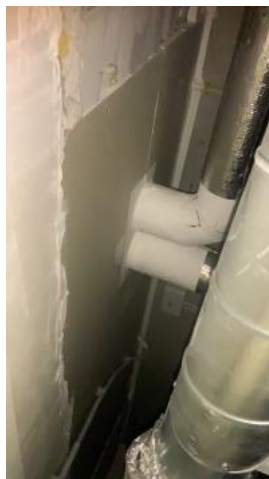
## Brandwerende doorvoeringen - leidingen : 392

| | | Detaillering<br><b>Stalen leiding va<br/>60mm met isolatie</b> |
| | | Gebrek<br><b>Geen gebrek</b> |

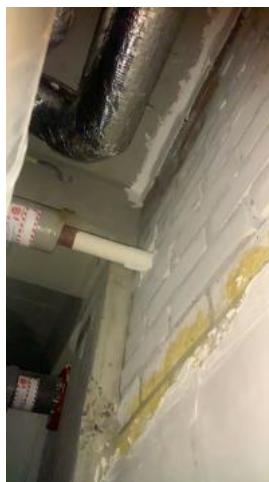
## Brandwerende doorvoeringen - leidingen : 393

| | | Detaillering<br>Stalen leiding tm<br>60mm |
| | | Gebrek<br>Geen gebrek |

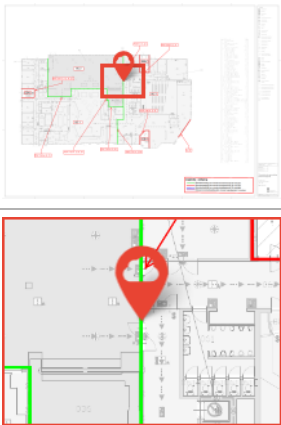
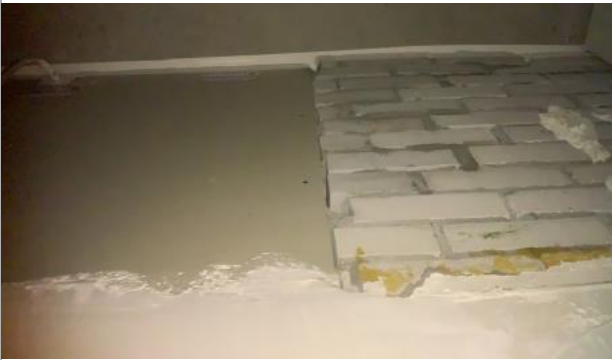
## Binnenwanden - algemeen : 394

| | | <b>Detailtering</b><br><b>Wandaansluiting</b> |
| | | <b>Gebrek</b><br><b>Naad verticaal &lt; 10mm niet brandwerend dicht gezet.</b> |
| | | <b>Ernst van het gebrek</b><br><b>Slecht</b> |

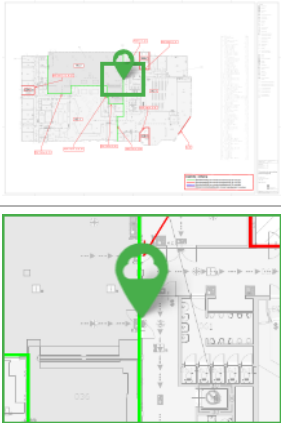
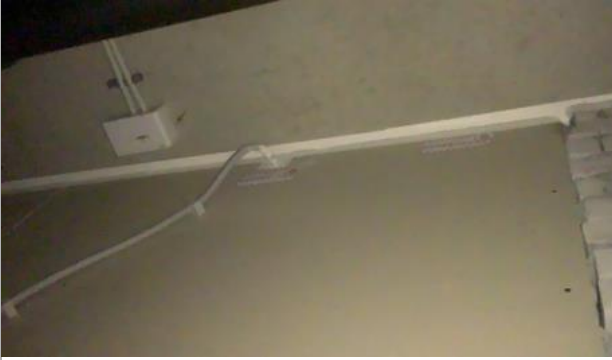
## Brandwerende doorvoeringen - kabels : 395

| | | <b>Detailtering</b><br><b>Losse kabel of kunststofbuis &lt;32mm</b> |
| | | <b>Gebrek</b><br><b>Geen gebrek</b> |

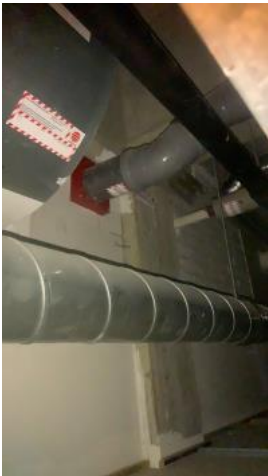
## Brandwerende doorvoeringen - leidingen : 396

| | | Detaillering<br><b>Kunststof leiding</b><br><b>80mm</b> |
| | | Gebrek<br><b>Geen gebrek</b> |

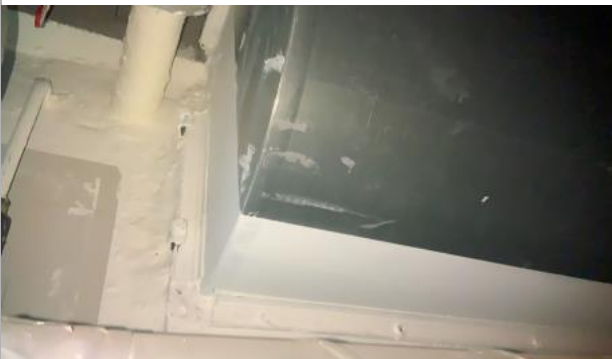
## Brandwerende doorvoeringen - rechthoekig luchtkanaal : 397

| | | Detaillering<br><b>Algemeen</b> |
| | | Omschrijving gebrek<br><b>Controle brandklep<br/>andere zijde</b> |
| | | Ernst van het gebrek<br><b>Matig</b> |

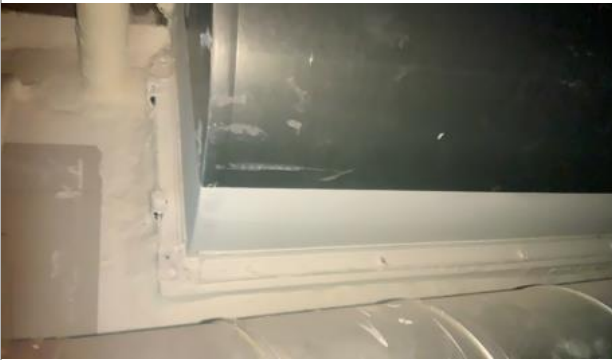
## Binnenwanden - algemeen : 398

| | | Detaillering<br><b>Wandsparing</b> |
| | | Gebrek<br><b>Geen gebrek</b> |

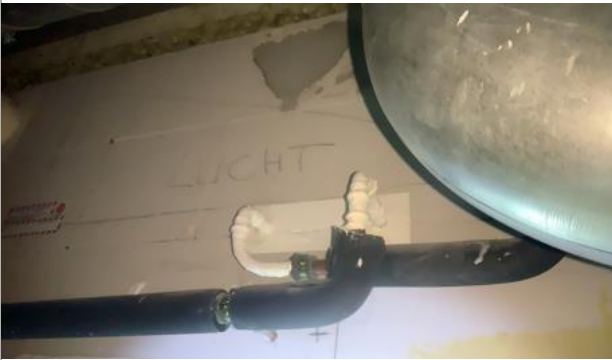
## Brandwerende doorvoeringen - leidingen : 399

| | | Detaillering<br><b>Koperen leiding</b> |
| | | Gebrek<br><b>Geen gebrek</b> |

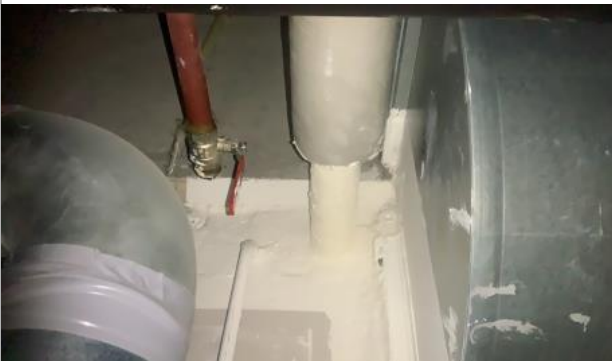
## Brandwerende doorvoeringen - leidingen : 400

| | | Detaillering<br><b>Stalen leiding tm 60mm</b> |
| | | Gebrek<br><b>Geen gebrek</b> |

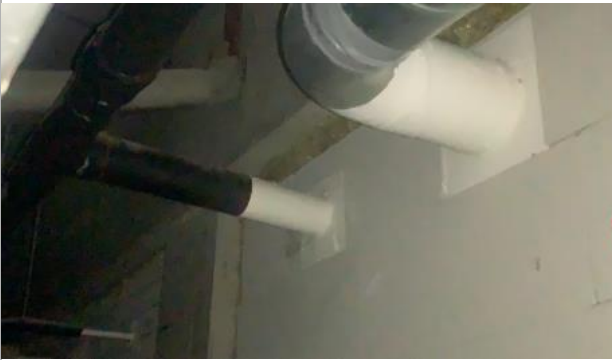
## Brandwerende doorvoeringen - leidingen : 401

| | | <b>Detailering</b><br>Stalen leiding tm<br>60mm met isolatie |
| | | <b>Gebrek</b><br>Geen gebrek |

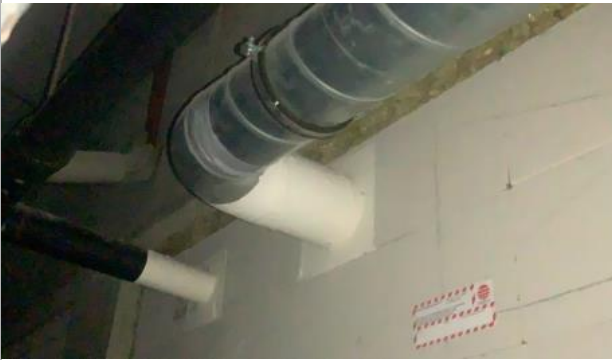
## Brandwerende doorvoeringen - rond luchtkanaal : 402

| | | <b>Detailering</b><br>Luchtkanaal rond<br>125mm |
| | | <b>Omschrijving gebrek</b><br>Controle brandklep<br>andere zijde. |
| | | <b>Ernst van het gebrek</b><br>Matig |

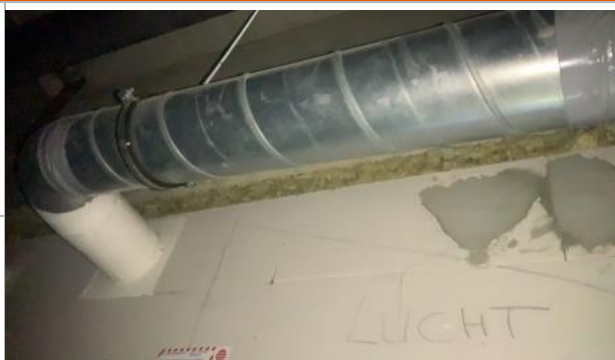
## Binnenwanden - algemeen : 403

**Detailering**  
**Wandaansluiting**

**Gebrek**  
Naad horizontaal > 10mm niet brandwerend dicht gezet.

**Ernst van het gebrek**  
**Slecht**

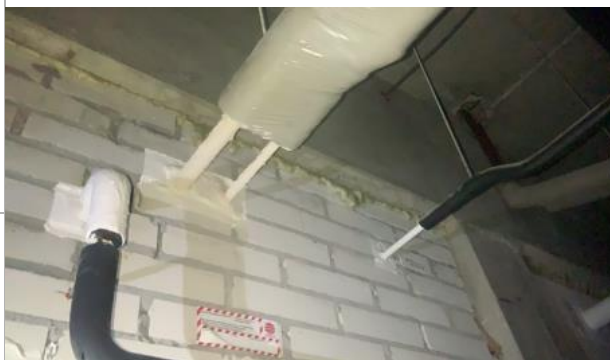
## Brandwerende doorvoeringen - leidingen : 406

**Detailering**  
**Stalen leiding tm 60mm**

**Gebrek**  
**Geen gebrek**

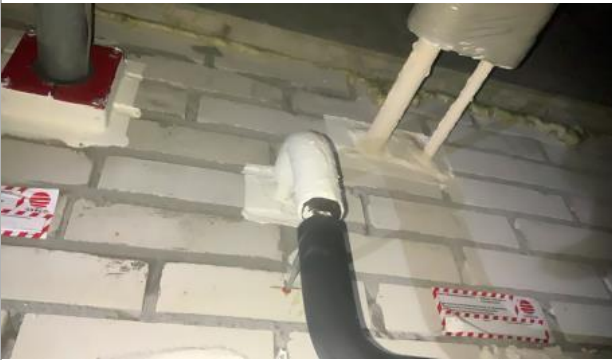
## Brandwerende doorvoeringen - leidingen : 407

| | | Detaillering<br><b>Stalen leiding tm</b><br><b>60mm met isolatie</b> |
| | | Gebrek<br><b>Geen gebrek</b><br>Eenheid<br><b>Stuks</b><br>Aantal<br><b>1</b><br>Gegevens<br><b>Bouwkundig</b> |

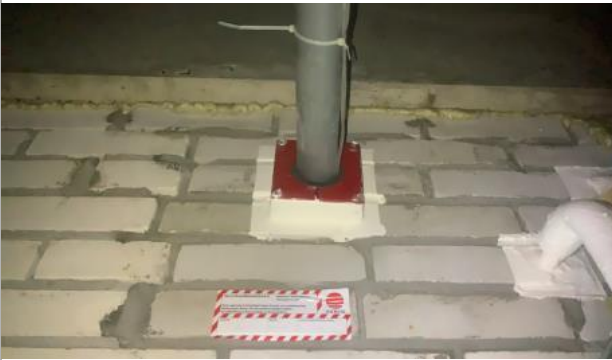
## Brandwerende doorvoeringen - leidingen : 408

| | | Detaillering<br><b>Kunststof leiding</b><br><b>50mm</b> |
| | | Gebrek<br><b>Geen gebrek</b><br>Ernst van het gebrek<br><b>Geen gebrek</b><br>Eenheid<br><b>Stuks</b><br>Aantal<br><b>1</b><br>Gegevens<br><b>Bouwkundig</b> |

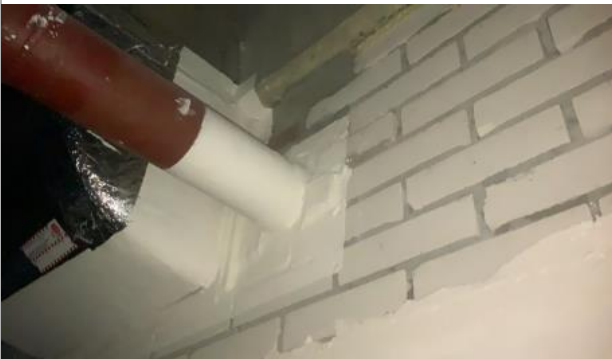
## Brandwerende doorvoeringen - leidingen : 409

| | | Detaillering<br><b>Stalen leiding va</b><br><b>60mm</b> |
| | | Gebrek<br><b>Geen gebrek</b><br>Ernst van het gebrek<br><b>Geen gebrek</b><br>Eenheid<br><b>Stuks</b><br>Aantal<br><b>1</b><br>Gegevens<br><b>Bouwkundig</b> |

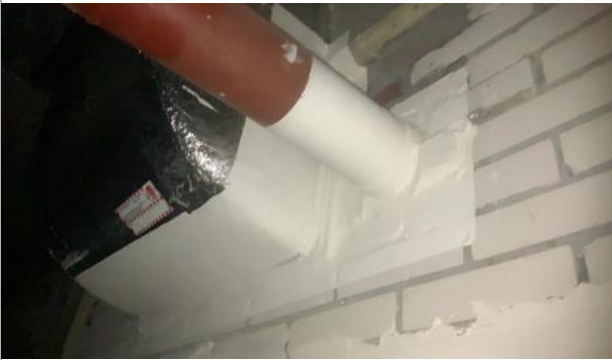
## Binnenwanden - algemeen : 410

| | | <b>Detailering</b><br><b>Wandsparing</b> |
| | | <b>Gebrek</b><br><b>Geen gebrek</b> |

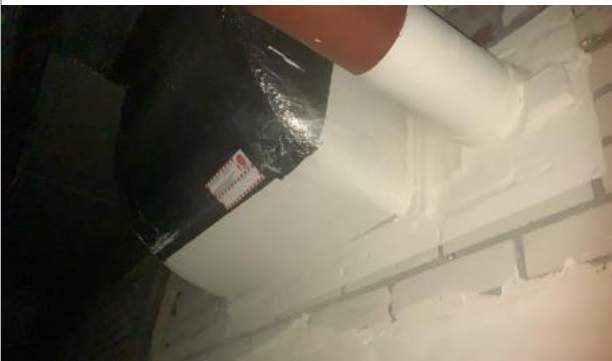
## Brandwerende doorvoeringen - rechthoekig luchtkanaal : 411

| | | <b>Detailering</b><br><b>Algemeen</b> |
| | | <b>Gebrek</b><br><b>Geen gebrek</b> |

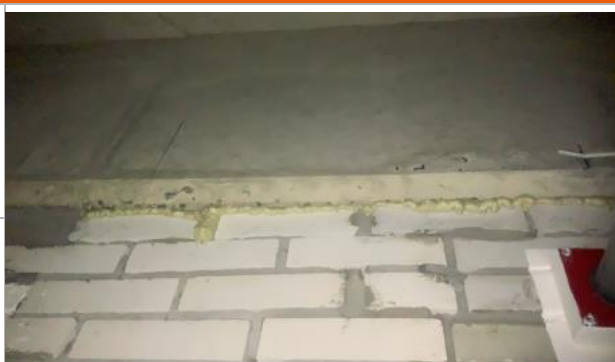
## Binnenwanden - algemeen : 412

**Detailering**  
**Wandaansluiting**

**Gebrek**  
Naad horizontaal < 10mm niet brandwerend dicht gezet.

**Ernst van het gebrek**  
**Slecht**

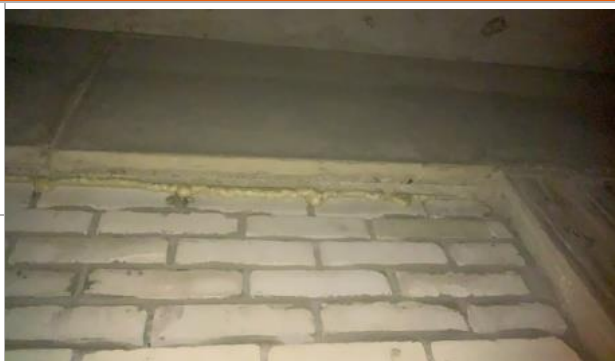
## Binnenwanden - algemeen : 413

**Detailering**  
**Wandaansluiting**

**Gebrek**  
Naad horizontaal < 10mm niet brandwerend dicht gezet.

**Ernst van het gebrek**  
**Slecht**

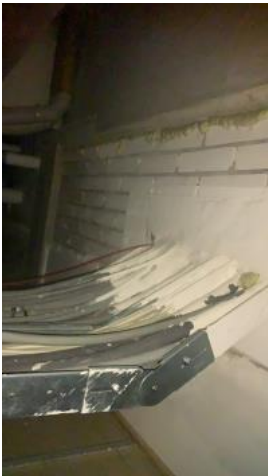
## Brandwerende doorvoeringen - kabels : 414

| | | Detaillering<br><b>Kabelgoot 100x300</b> |
| | | Gebrek<br><b>Kabelgoot beschadigd</b> |
| | | Ernst van het gebrek<br><b>Slecht</b> |

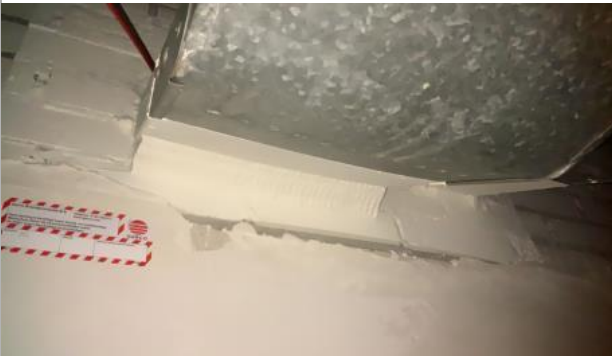
## Binnenwanden - algemeen : 416

| | | Detaillering<br><b>Wandsparing</b> |
| | | Gebrek<br><b>Geen gebrek</b> |

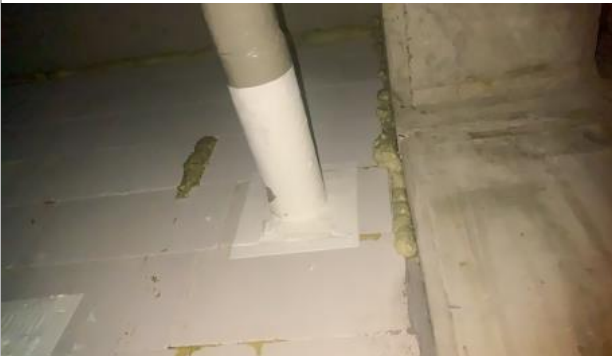
## Binnenwanden - algemeen : 417

| | | Detaillering<br><b>Wandsparing</b> |
| | | Gebrek<br><b>Geen gebrek</b> |

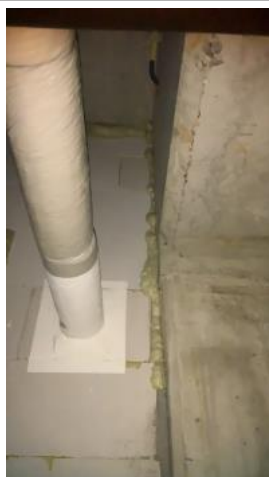
## Binnenwanden - algemeen : 418

**Detailering**  
**Wandaansluiting**

**Gebrek**  
**Naad verticaal > 10mm niet brandwerend dicht gezet.**

**Ernst van het gebrek**  
**Slecht**

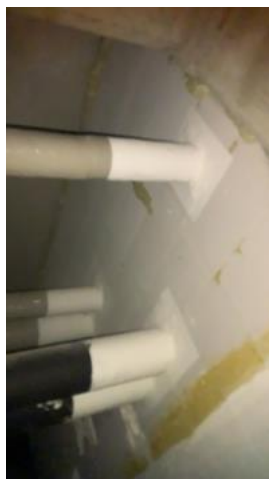
## Brandwerende doorvoeringen - leidingen : 419

**Detailering**  
**Stalen leiding va 60mm met isolatie**

**Gebrek**  
**Geen gebrek**

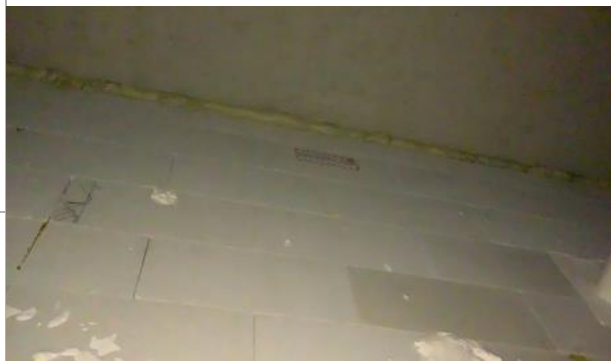
## Binnenwanden - algemeen : 420

**Detailering**  
**Wandaansluiting**

**Gebrek**  
Naad horizontaal > 10mm niet brandwerend dicht gezet.

**Ernst van het gebrek**  
**Slecht**

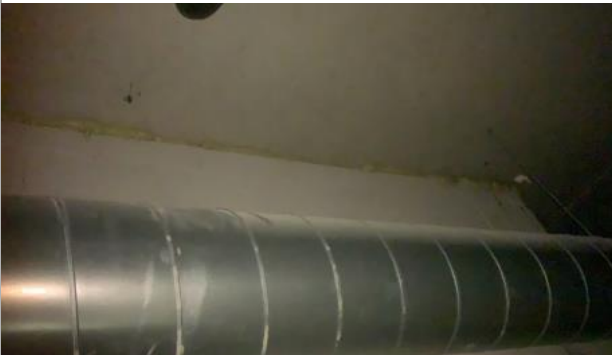
## Binnenwanden - algemeen : 421

| <br> | | <b>Detailering</b><br><b>Wandaansluiting</b> |
| | | <b>Gebrek</b><br>Naad horizontaal > 10mm niet brandwerend dicht gezet. |
| | | <b>Ernst van het gebrek</b><br><b>Slecht</b> |

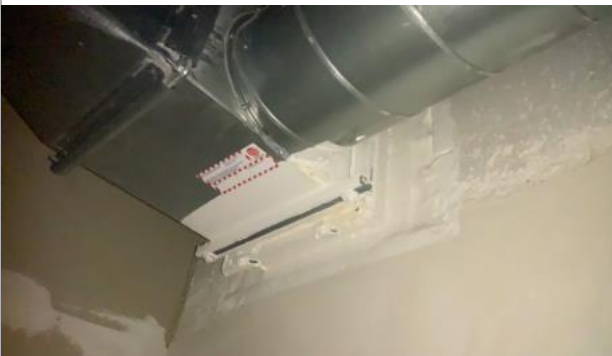
## Binnenwanden - algemeen : 422

| <br> | | <b>Detailering</b><br><b>Wandsparing</b> |
| | | <b>Gebrek</b><br><b>Geen gebrek</b> |

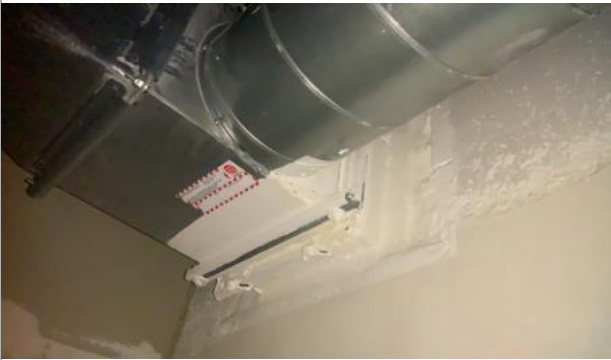
## Brandwerende doorvoeringen - rechthoekig luchtkanaal : 423

| | | Detaillering<br><b>Algemeen</b> |
| | | Gebrek<br><b>Geen gebrek</b> |
| | | Ernst van het gebrek<br><b>Geen gebrek</b> |

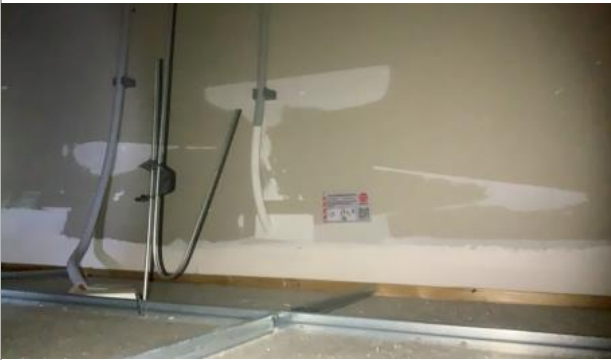
## Brandwerende doorvoeringen - kabels : 428

| | | Detaillering<br><b>Losse kabel of kunststofbuis &lt;32mm</b> |
| | | Gebrek<br><b>Geen gebrek</b> |
| | | Ernst van het gebrek<br><b>Geen gebrek</b> |

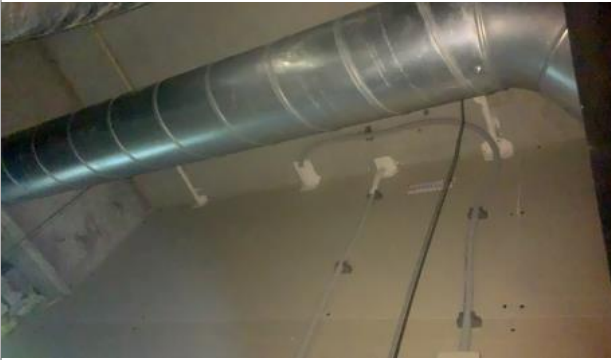
## Brandwerende doorvoeringen - kabels : 429

| | | Detaillering<br><b>Losse kabel of kunststofbuis &lt;32mm</b> |
| | | Gebrek<br><b>Geen gebrek</b> |
| | | Ernst van het gebrek<br><b>Geen gebrek</b> |

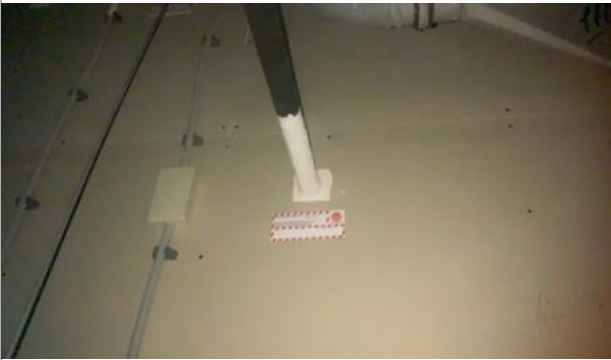
## Brandwerende doorvoeringen - leidingen : 430

| | | <b>Detailering</b> |
| | | <b>Stalen leiding tm 60mm met isolatie</b> |
| | | <b>Gebrek</b> |
| | | <b>Geen gebrek</b> |

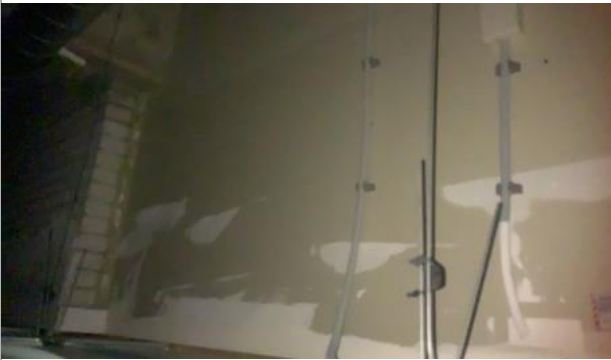
## Binnenwanden - algemeen : 431

| | | <b>Detailering</b> |
| | | <b>Binnenwandafwerking en</b> |
| | | <b>Gebrek</b> |
| | | <b>Omschrijving gebrek</b> |
| | | <b>Ernst van het gebrek</b> |

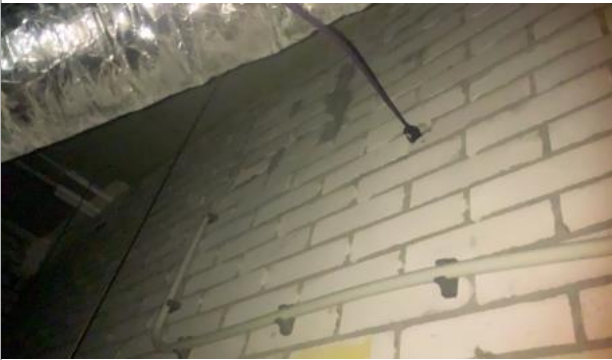
## Brandwerende doorvoeringen - kabels : 432

| | | <b>Detailering</b><br>Losse kabel of kunststofbuis <32mm |
| | | <b>Gebrek</b><br>Losse kabel of kunststofbuis <Ø32mm niet brandwerend afgedicht |
| | | <b>Ernst van het gebrek</b><br>Slecht |

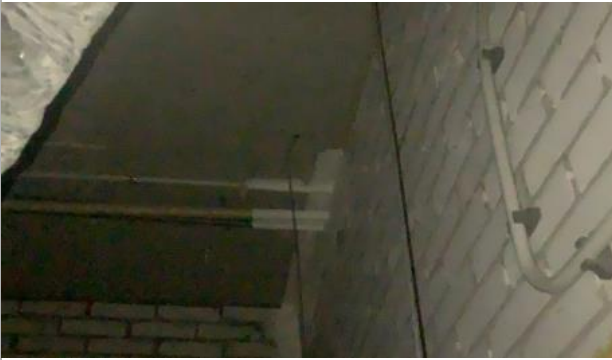
## Brandwerende doorvoeringen - leidingen : 433

| | | <b>Detailering</b><br>Algemeen |
| | | <b>Ernst van het gebrek</b><br>Geen gebrek |

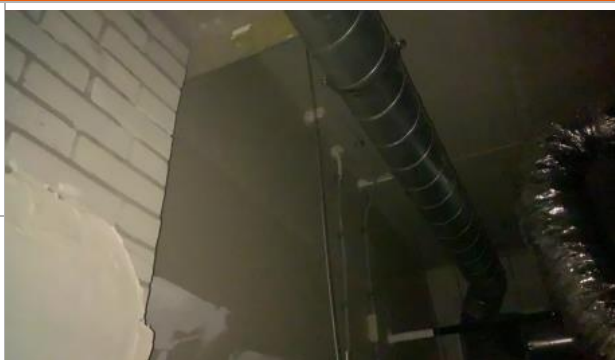
## Binnenwanden - algemeen : 434

**Detailering**  
**Wandaansluiting**

**Gebrek**  
Naad horizontaal > 10mm niet brandwerend dicht gezet.

**Ernst van het gebrek**  
**Slecht**

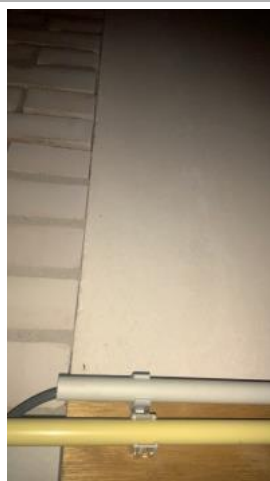
## Binnenwanden - algemeen : 435

**Detailering**  
**Binnenwandafwerking en**

**Gebrek**  
**Overige**

**Omschrijving gebrek**  
**Opbouw onbekend.**

**Ernst van het gebrek**  
**Matig**

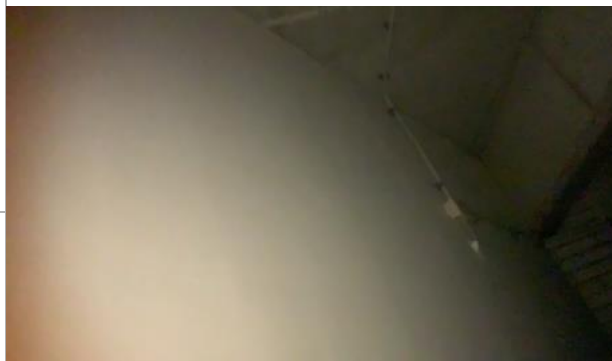
## Binnenwanden - algemeen : 436

**Detaillering**  
**Wandaansluiting**

**Gebrek**  
Naad horizontaal > 10mm niet brandwerend dicht gezet.

**Ernst van het gebrek**  
**Slecht**

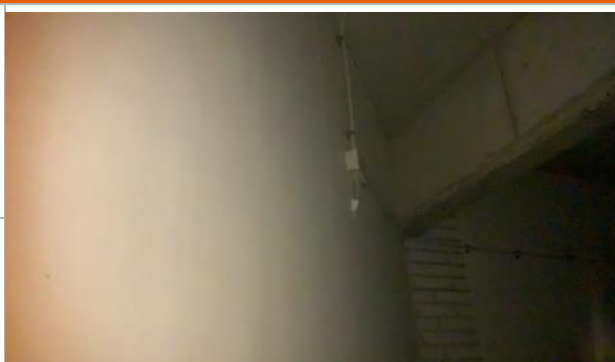
## Brandwerende doorvoeringen - kabels : 437

**Detailering**  
Losse kabel of kunststofbuis <32mm

**Gebrek**  
Losse kabel of kunststofbuis <Ø32mm niet brandwerend afgedicht

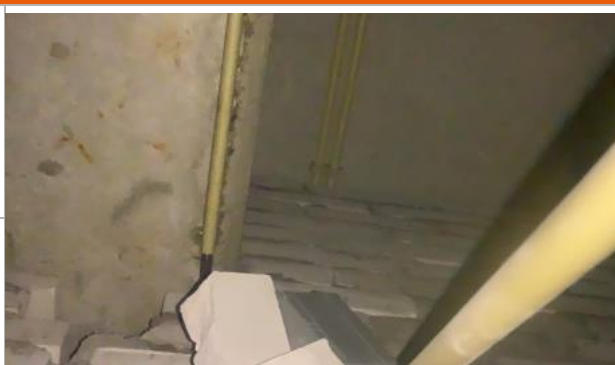
## Brandwerende doorvoeringen - kabels : 438

**Detailering**  
Losse kabel of kunststofbuis <32mm

**Gebrek**  
Losse kabel of kunststofbuis <Ø32mm niet brandwerend afgedicht

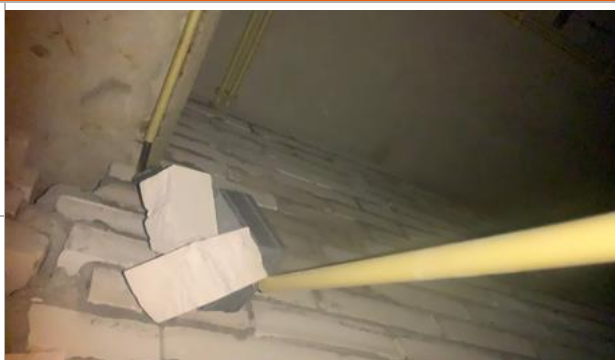
## Binnenwanden - algemeen : 439

**Detailering**  
**Wandaansluiting**

**Gebrek**  
Naad horizontaal > 10mm niet brandwerend dicht gezet.

**Ernst van het gebrek**  
**Slecht**

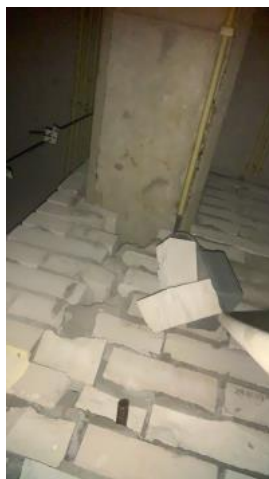
## Binnenwanden - algemeen : 440

**Detailering**  
**Wandsparing**

**Gebrek**  
Wandsparing tot 0,5m<sup>2</sup> niet brandwerend dicht gezet.

**Ernst van het gebrek**  
**Slecht**

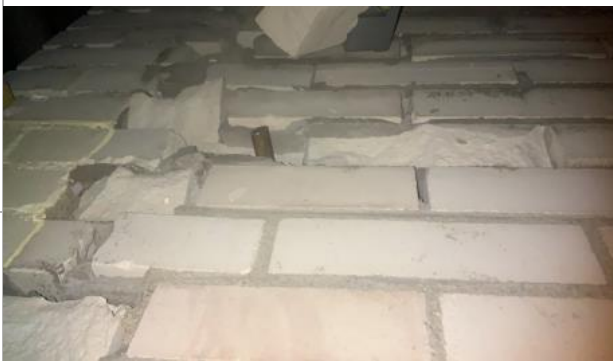
## Brandwerende doorvoeringen - leidingen : 441

| | | <b>Detailtering</b><br><b>Koperen leiding</b> |
| | | <b>Gebrek</b><br><b>Koperen leiding niet brandwerend afgedicht</b> |
| | | <b>Ernst van het gebrek</b><br><b>Slecht</b> |

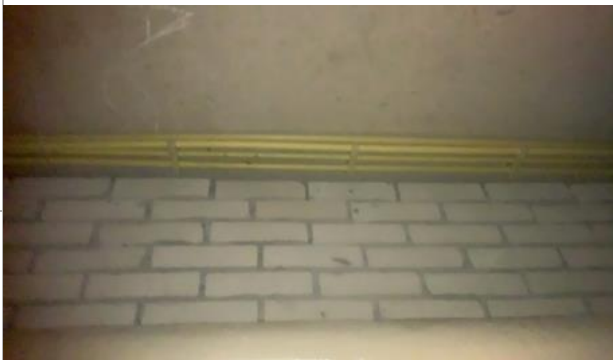
## Binnenwanden - algemeen : 445

| | | Detailtering |
| | | Wandaansluiting |
| | | Gebrek |
| | | Geen gebrek |

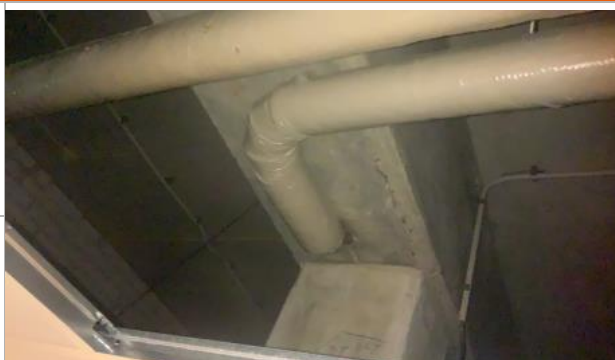
## Brandwerende doorvoeringen - leidingen : 447

**Detaillering**  
Stalen leiding tm  
60mm met isolatie

**Gebrek**  
Stalen leiding tm  
Ø60mm met isolatie  
niet brandwerend  
afgedicht

**Ernst van het gebrek**  
Slecht

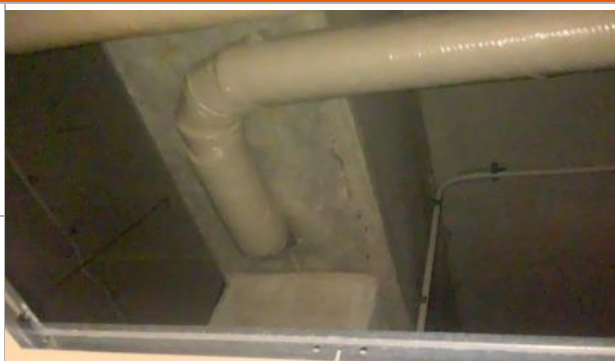
## Vloeren : 448

**Detaillering**  
Vloersparing tot  
0,5m<sup>2</sup>

**Gebrek**  
Vloersparing niet  
brandwerend dicht  
gezet.

**Ernst van het gebrek**  
Slecht

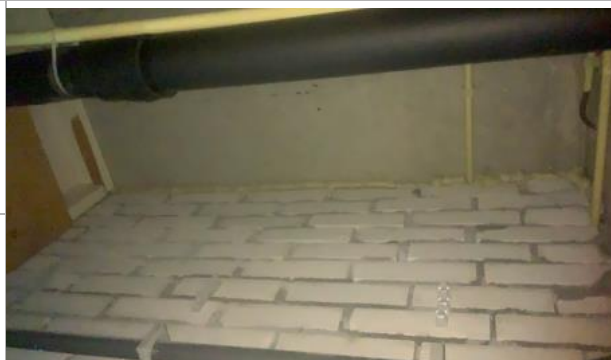
## Binnenwanden - algemeen : 449

**Detaillering**  
**Wandaansluiting**

**Gebrek**  
Naad horizontaal > 10mm niet brandwerend dicht gezet.

**Ernst van het gebrek**  
**Slecht**

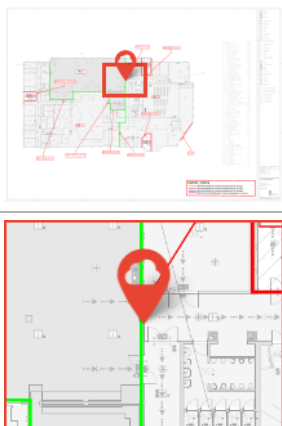
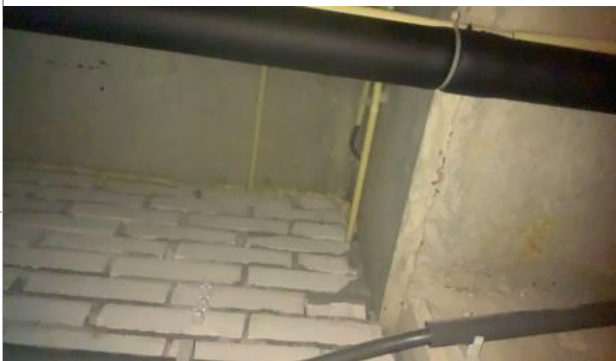
## Brandwerende doorvoeringen - kabels : 450

| | | <b>Detailering</b><br>Losse kabel of kunststofbuis <32mm |
| | | <b>Gebrek</b><br>Losse kabel of kunststofbuis <Ø32mm niet brandwerend afgedicht |
| | | <b>Ernst van het gebrek</b><br>Slecht |

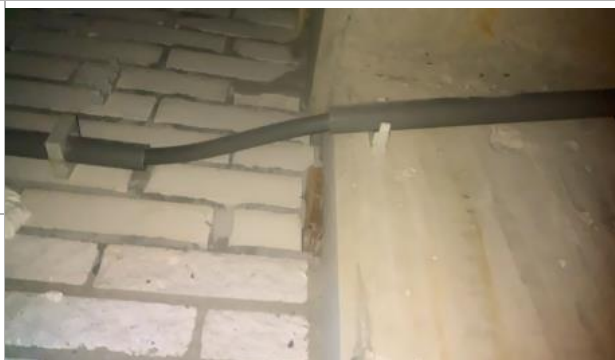
## Binnenwanden - algemeen : 451

**Detailering**

**Wandsparing**

**Gebrek**

**Ernst van het gebrek**  
**Slecht**

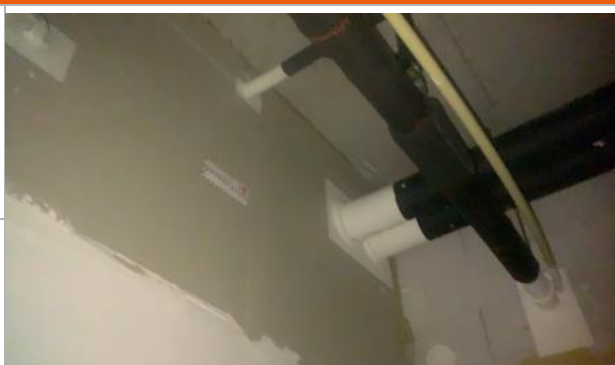
## Binnenwanden - algemeen : 452

**Detailering**

**Binnenwandafwerking en**

**Gebrek**

Omschrijving gebrek  
**Opbouw onbekend.**

**Ernst van het gebrek**  
**Matig**
