## NULMETING BRANDWERENDE DOORVOERINGEN

Opdrachtgever : Rijksvastgoedbedrijf, Vastgoedbeheer, Afdeling Realisatie Noord-West  
Onderzoekslocatie : Gebouw 14B37 – 005 KIM “Enys House”  
Projectnummer : 26.22.00024.1  
Documentversie : 1.0  
Documentdatum : 3 maart 2022

Nulmeting brandwerende doorvoeringen  
Gebouw 14B37 – 005  
Het Nieuwediep 8 te Den Helder  
26.22.00024.1  
Februari 2022

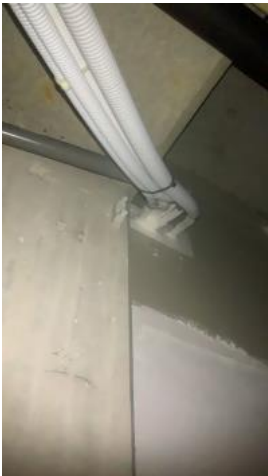
## Brandwerende doorvoeringen - kabels : 453

| | | <b>Detailtering</b><br><b>Kabelbundel</b> |
| | | <b>Gebrek</b><br><b>Geen gebrek</b><br><b>Ernst van het gebrek</b><br><b>Geen gebrek</b><br><b>Eenheid</b><br><b>Stuks</b><br><b>Aantal</b><br><b>1</b><br><b>Gegevens</b><br><b>Bouwkundig</b> |

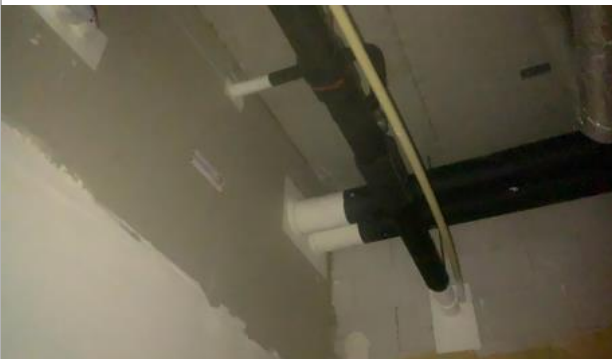
## Brandwerende doorvoeringen - leidingen : 454

| | | <b>Detailtering</b><br><b>Stalen leiding va</b><br><b>60mm met isolatie</b> |
| | | <b>Gebrek</b><br><b>Geen gebrek</b><br><b>Ernst van het gebrek</b><br><b>Geen gebrek</b><br><b>Eenheid</b><br><b>Stuks</b><br><b>Aantal</b><br><b>3</b><br><b>Gegevens</b><br><b>Bouwkundig</b> |

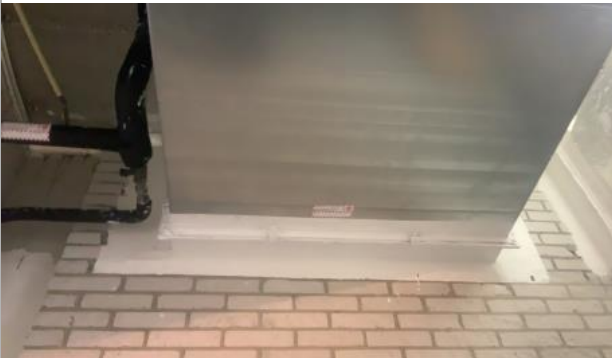
## Brandwerende doorvoeringen - rechthoekig luchtkanaal : 455

| | | <b>Detailtering</b><br><b>Algemeen</b> |
| | | <b>Gebrek</b><br><b>Geen gebrek</b><br><b>Ernst van het gebrek</b><br><b>Geen gebrek</b><br><b>Eenheid</b><br><b>Stuks</b><br><b>Aantal</b><br><b>1</b><br><b>Gegevens</b><br><b>Installatietechnisch</b> |

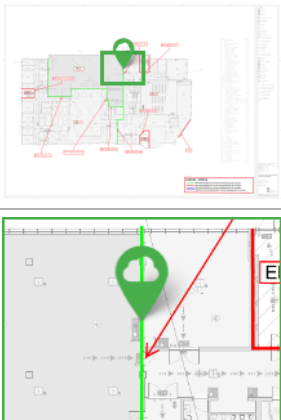
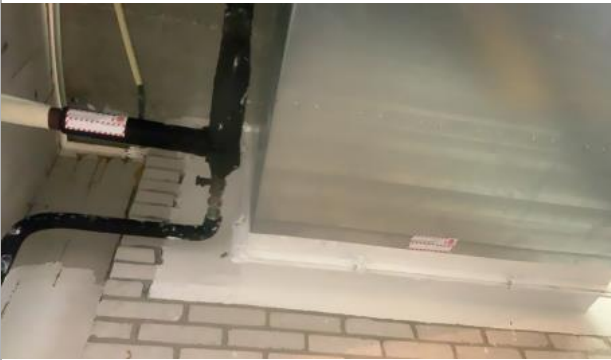
## Binnenwanden - algemeen : 456

| | | <b>Detailering</b><br><b>Wandsparing</b> |
| | | <b>Gebrek</b><br><b>Geen gebrek</b> |

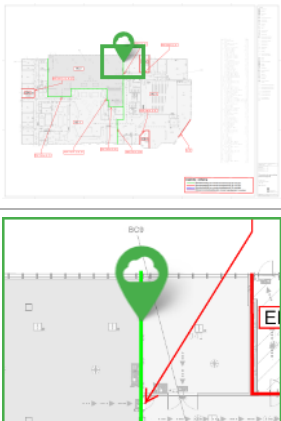
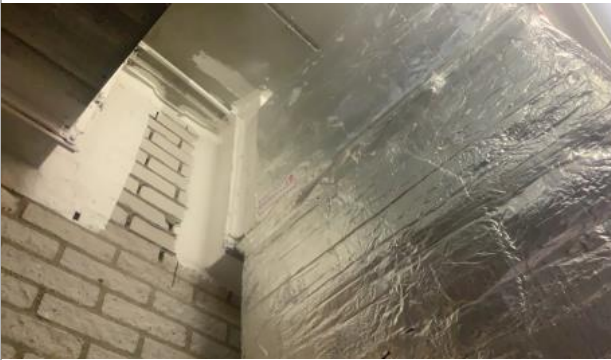
## Binnenwanden - algemeen : 457

| | | <b>Detailering</b><br><b>Wandsparing</b> |
| | | <b>Gebrek</b><br><b>Geen gebrek</b> |

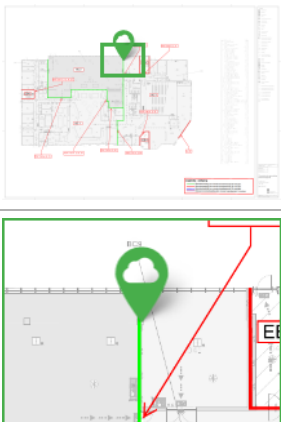
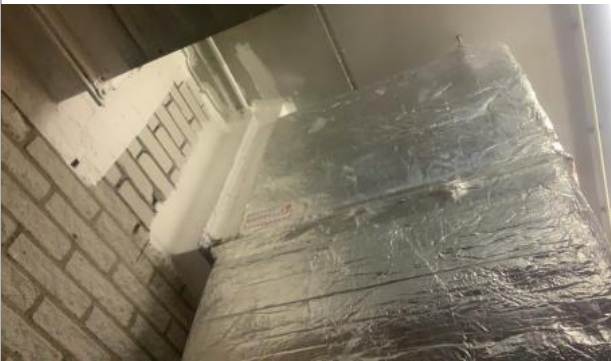
## Brandwerende doorvoeringen - rechthoekig luchtkanaal : 458

| | | <b>Detailering</b><br><b>Algemeen</b> |
| | | <b>Gebrek</b><br><b>Geen gebrek</b> |
| | | <b>Ernst van het gebrek</b><br><b>Geen gebrek</b> |

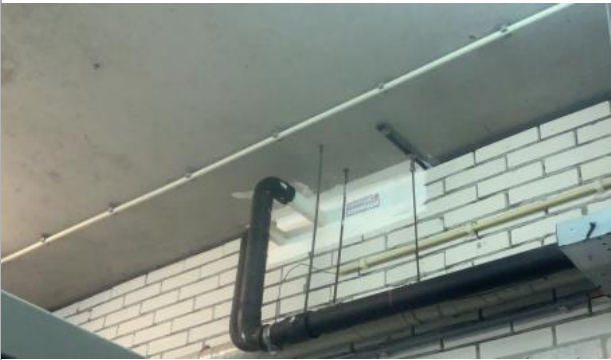
## Brandwerende doorvoeringen - leidingen : 460

| | | <b>Detailtering</b><br><b>Stalen leiding tm 60mm</b> |
| | | <b>Gebrek</b><br><b>Geen gebrek</b><br><b>Ernst van het gebrek</b><br><b>Geen gebrek</b><br><b>Eenheid</b><br><b>Stuks</b><br><b>Aantal</b><br><b>2</b><br><b>Gegevens</b><br><b>Bouwkundig</b> |

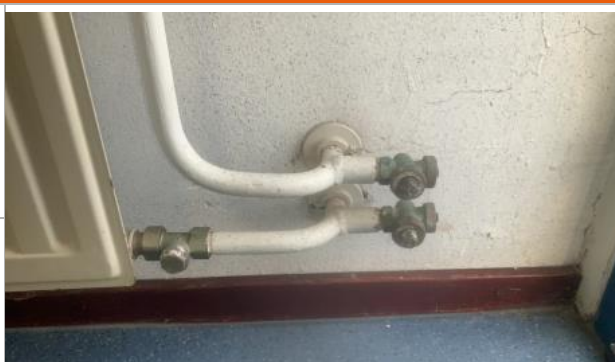
## Brandwerende doorvoeringen - leidingen : 462

**Detaillering**  
Stalen leiding tm  
60mm

**Gebrek**  
Stalen leiding tm  
Ø60mm niet  
brandwerend  
afgedicht

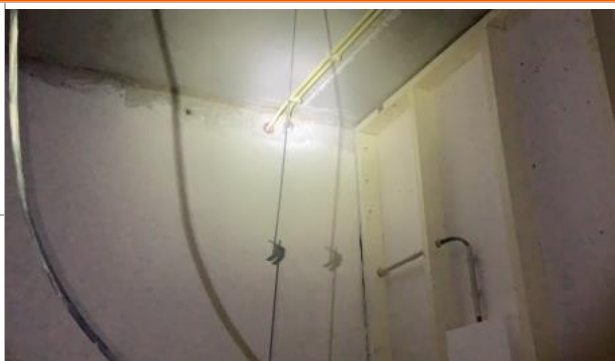
## Brandwerende doorvoeringen - kabels : 540

**Detaillering**  
Losse kabel of  
kunststofbuis <32mm

**Gebrek**  
Losse kabel of  
kunststofbuis  
<Ø32mm niet  
brandwerend  
afgedicht

**Ernst van het gebrek**  
Slecht

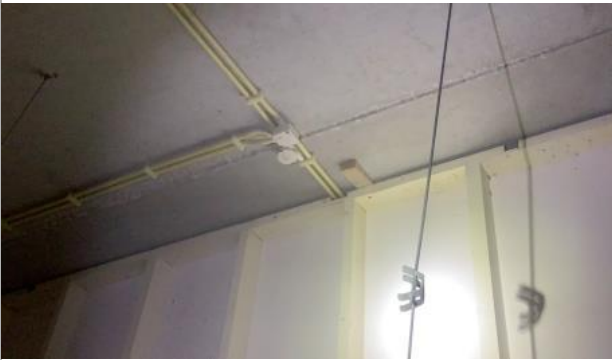
## Brandwerende doorvoeringen - kabels : 541

| | | <b>Detailering</b><br>Losse kabel of kunststofbuis <32mm |
| | | <b>Gebrek</b><br>Losse kabel of kunststofbuis <Ø32mm niet brandwerend afgedicht |
| | | <b>Ernst van het gebrek</b><br>Slecht |

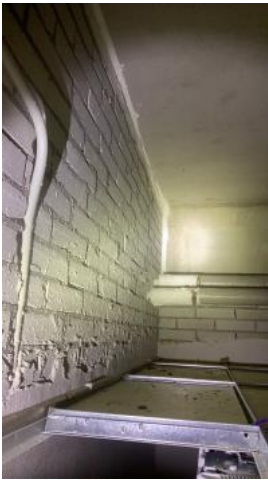
## Brandwerende doorvoeringen - leidingen : 560

| | | Detaillering<br><b>Stalen leiding tm 60mm met isolatie</b> |
| | | Gebrek<br><b>Geen gebrek</b> |

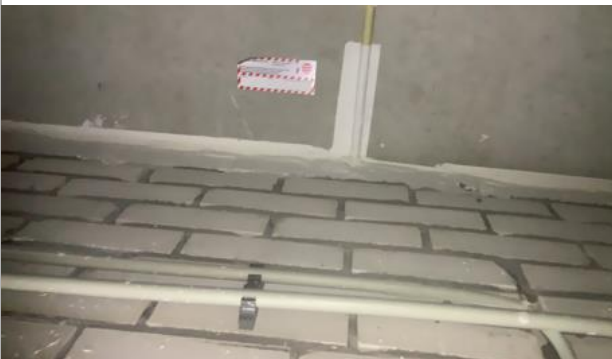
## Binnenwanden - algemeen : 561

| | | Detaillering<br><b>Wandaansluiting</b> |
| | | Gebrek<br><b>Geen gebrek</b> |

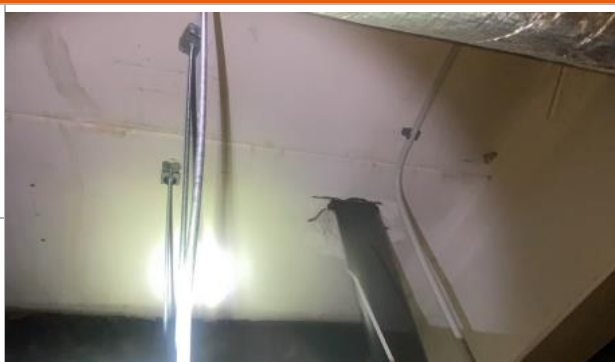
## Brandwerende doorvoeringen - leidingen : 564

**Detailering**  
Kunststof leiding  
110mm

**Gebrek**  
Kunststof leiding  
Ø110mm niet  
brandwerend  
afgedicht

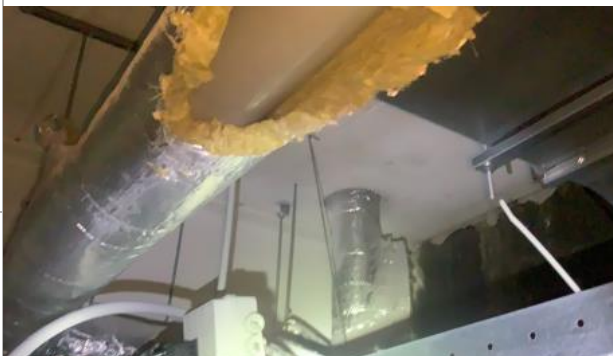
## Brandwerende doorvoeringen - leidingen : 565

| | | <b>Detailering</b><br><b>Kunststof leiding</b><br><b>110mm</b> |
| | | <b>Gebrek</b><br><b>Kunststof leiding</b><br><b>Ø110mm niet</b><br><b>brandwerend</b><br><b>afgedicht</b> |
| | | <b>Ernst van het gebrek</b><br><b>Slecht</b> |

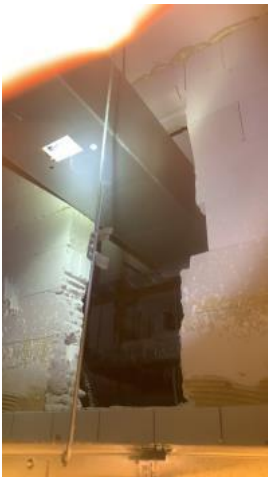
## Binnenwanden - algemeen : 566

| | | <b>Detailering</b><br><b>Wandsparing</b> |
| | | <b>Gebrek</b><br><b>Wandsparing tot</b><br><b>0,5m² niet</b><br><b>brandwerend dicht</b><br><b>gezet.</b> |
| | | <b>Ernst van het gebrek</b><br><b>Slecht</b> |

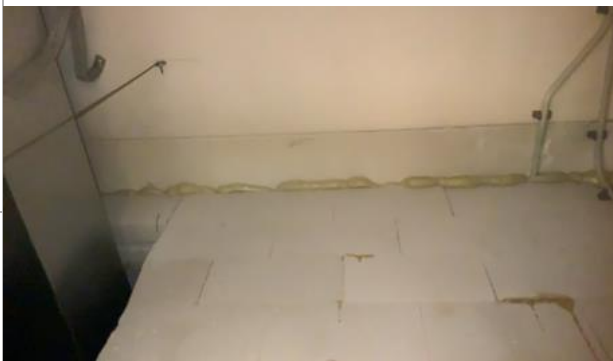
## Binnenwanden - algemeen : 567

| | | <b>Detailering</b><br><b>Wandaansluiting</b> |
| | | <b>Gebrek</b><br>Naad horizontaal > 10mm niet brandwerend dicht gezet. |
| | | <b>Ernst van het gebrek</b><br><b>Slecht</b> |

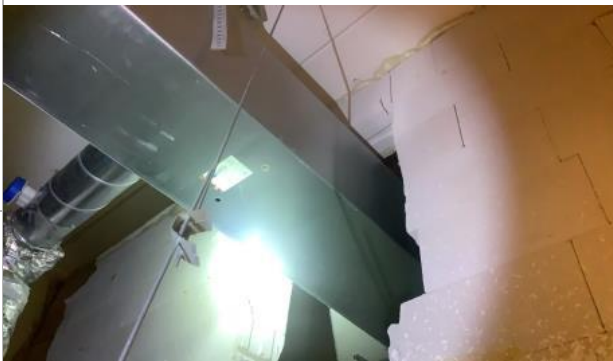
## Brandwerende doorvoeringen - rechthoekig luchtkanaal : 568

| | | <b>Detailering</b> |
| | | <b>Algemeen</b> |

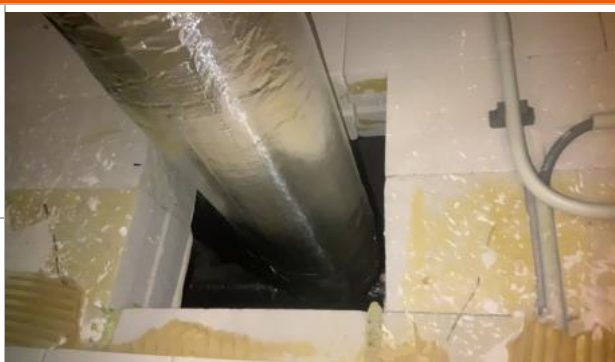
## Binnenwanden - algemeen : 569

**Detailering**  
**Wandsparing**

**Gebrek**  
**Wandsparing tot 0,5m² niet brandwerend dicht gezet.**

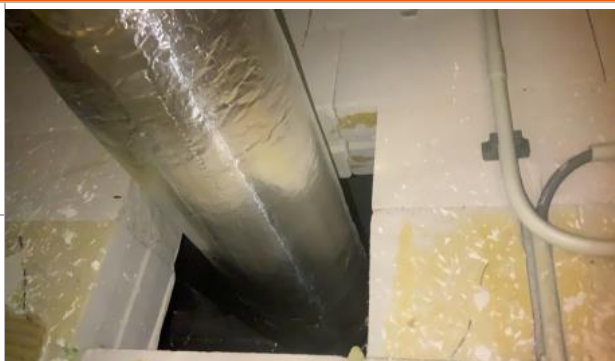
## Brandwerende doorvoeringen - leidingen : 570

**Detailering**  
**Kunststof leiding 125mm**

**Gebrek**  
**Kunststof leiding Ø125mm niet brandwerend afgedicht**

**Ernst van het gebrek**  
**Slecht**

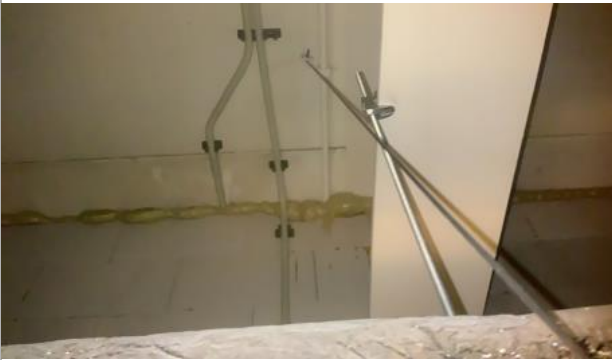
## Brandwerende doorvoeringen - kabels : 571

| | | <b>Detailering</b><br>Losse kabel of kunststofbuis <32mm |
| | | <b>Gebrek</b><br>Losse kabel of kunststofbuis <Ø32mm niet brandwerend afgedicht<br><b>Ernst van het gebrek</b><br>Slecht |

| | | <b>Maatregel</b><br>WBDBO 60 Losse kabel of kunststofbuis <Ø32mm brandwerend coaten |

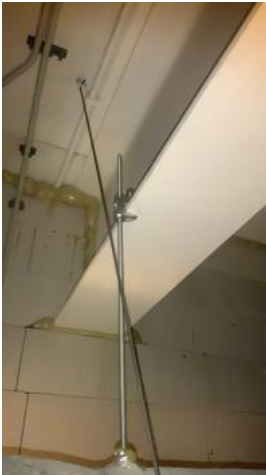
## Kolommen en liggers : 572

| | | <b>Detailering</b><br>Ligger |
| | | <b>Gebrek</b><br>Ligger niet brandwerend behandeld<br><b>Ernst van het gebrek</b><br>Slecht |

| | | <b>Maatregel</b><br>WBDBO 60 ligger brandwerend coaten |

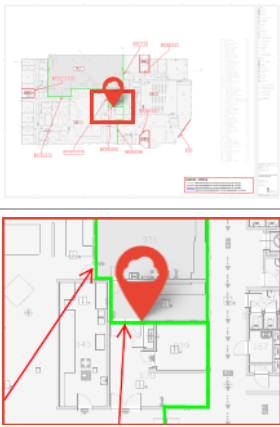
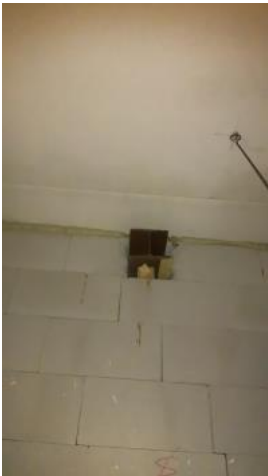
## Kolommen en liggers : 573

| | | Detaillering<br><b>Ligger</b> |
| | | Gebrek<br><b>Ligger niet brandwerend behandeld</b> |
| | | Ernst van het gebrek<br><b>Slecht</b> |

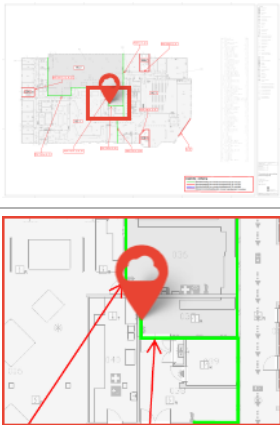
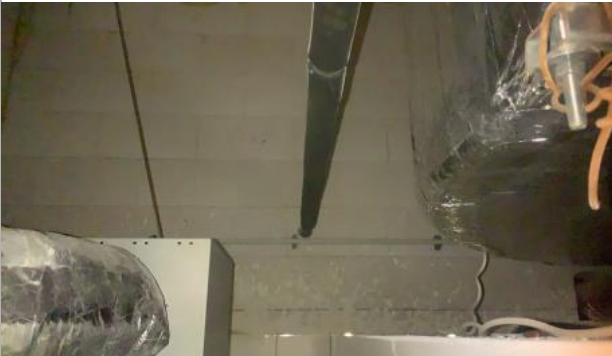
## Brandwerende doorvoeringen - leidingen : 574

| | | Detaillering<br><b>Koperen leiding met isolatie</b> |
| | | Gebrek<br><b>Koperen leiding met isolatie niet brandwerend afgedicht</b> |
| | | Ernst van het gebrek<br><b>Slecht</b> |

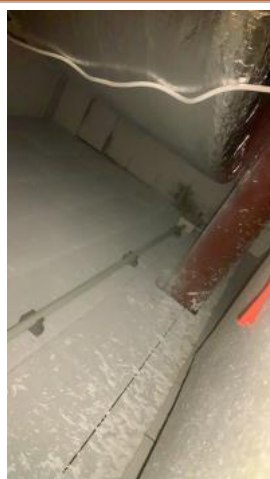
## Brandwerende doorvoeringen - leidingen : 575

**Detaillering**  
Stalen leiding va  
60mm

**Gebrek**  
Stalen leiding va  
Ø60mm niet  
brandwerend  
afgedicht

**Ernst van het gebrek**  
Slecht

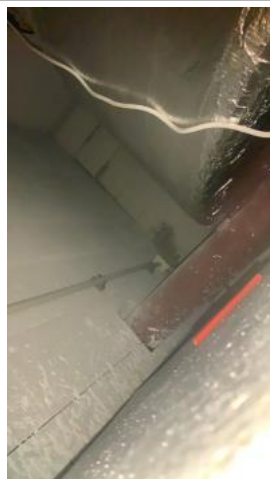
## Binnenwanden - algemeen : 576

**Detaillering**  
Wandsparing

**Gebrek**  
Wandsparing tot  
0,5m<sup>2</sup> niet  
brandwerend dicht  
gezet.

**Ernst van het gebrek**  
Slecht

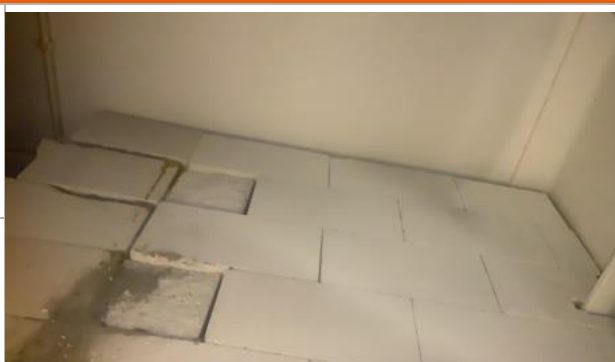
## Binnenwanden - algemeen : 577

**Detailering**  
**Wandaansluiting**

**Gebrek**  
Naad horizontaal > 10mm niet brandwerend dicht gezet.

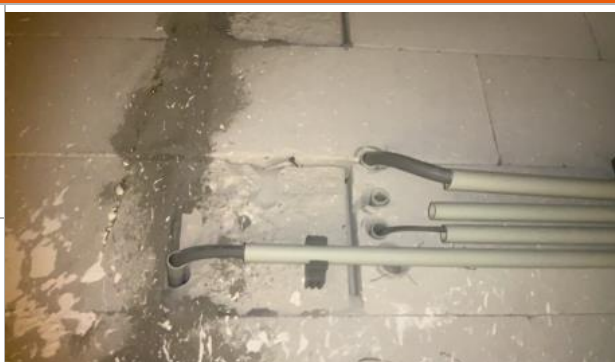
## Brandwerende doorvoeringen - kabels : 578

**Detailering**  
Losse kabel of kunststofbuis <32mm

**Gebrek**  
Losse kabel of kunststofbuis <Ø32mm niet brandwerend afgedicht

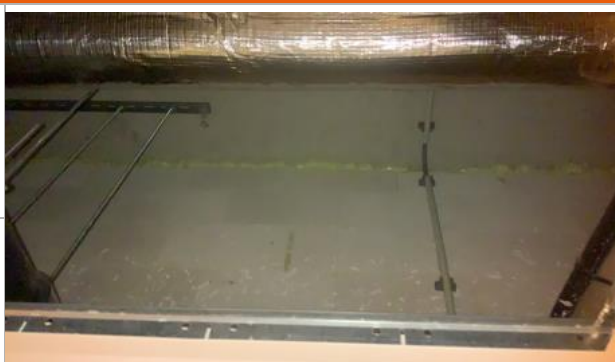
## Binnenwanden - algemeen : 579

**Detailering**  
**Wandaansluiting**

**Gebrek**  
Naad horizontaal > 10mm niet brandwerend dicht gezet.

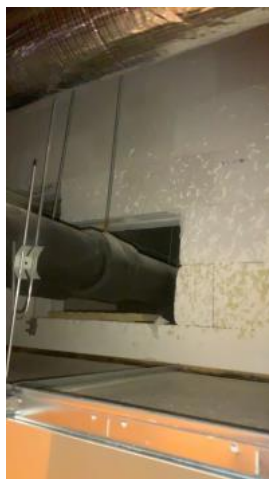
## Binnenwanden - algemeen : 580

**Detailering**  
**Wandsparing**

**Gebrek**  
Wandsparing tot 0,5m<sup>2</sup> niet brandwerend dicht gezet.

**Ernst van het gebrek**  
**Slecht**

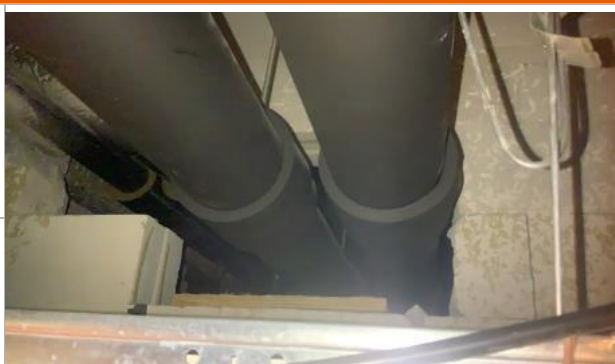
## Brandwerende doorvoeringen - leidingen : 581

**Detailering**  
Stalen leiding va  
60mm met isolatie

**Gebrek**  
Stalen leiding va  
Ø60mm met isolatie  
niet brandwerend  
afgedicht

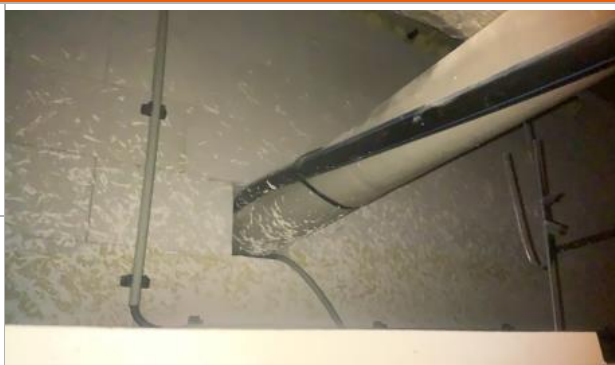
## Brandwerende doorvoeringen - leidingen : 582

**Detailering**  
Stalen leiding tm  
60mm met isolatie

**Gebrek**  
Stalen leiding tm  
Ø60mm met isolatie  
niet brandwerend  
afgedicht

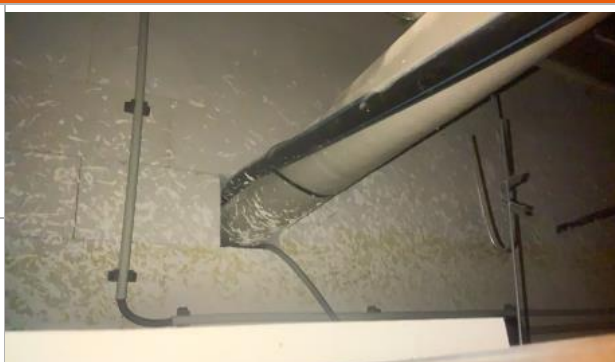
## Binnenwanden - algemeen : 583

**Detailering**  
**Wandsparing**

**Gebrek**  
Wandsparing tot  
0,5m<sup>2</sup> niet  
brandwerend dicht  
gezet.

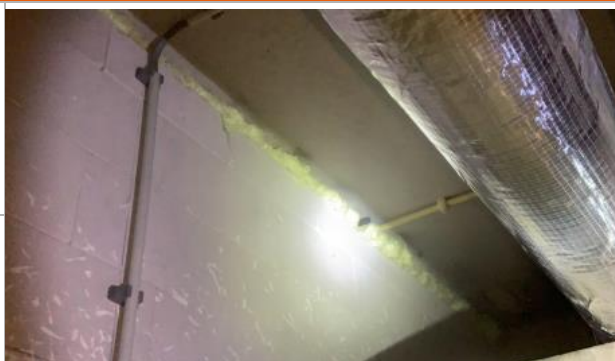
## Brandwerende doorvoeringen - kabels : 584

**Detailering**  
**Losse kabel of**  
**kunststofbuis <32mm**

**Gebrek**  
Losse kabel of  
kunststofbuis  
<Ø32mm niet  
brandwerend  
afgedicht

**Ernst van het gebrek**  
**Slecht**

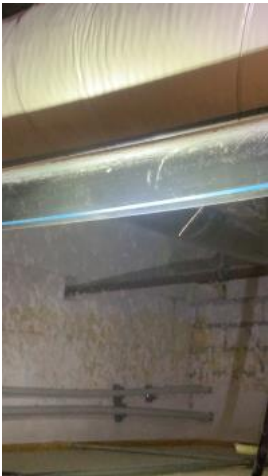
## Brandwerende doorvoeringen - leidingen : 585

| | | <b>Detailtering</b><br><b>Koperen leiding</b> |
| | | <b>Gebrek</b><br><b>Koperen leiding niet brandwerend afgedicht</b> |
| | | <b>Ernst van het gebrek</b><br><b>Slecht</b> |

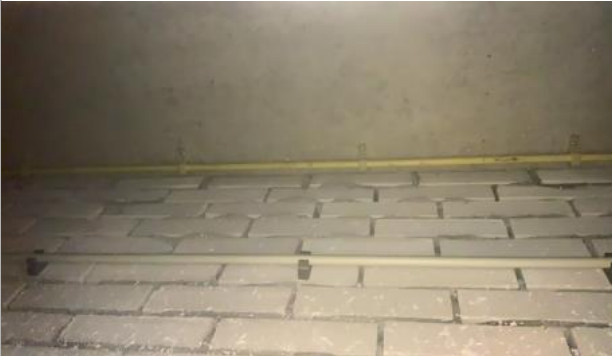
## Binnenwanden - algemeen : 586

| | | <b>Detailtering</b><br><b>Wandaansluiting</b> |
| | | <b>Gebrek</b><br><b>Naad horizontaal &lt; 10mm niet brandwerend dicht gezet.</b> |
| | | <b>Ernst van het gebrek</b><br><b>Slecht</b> |

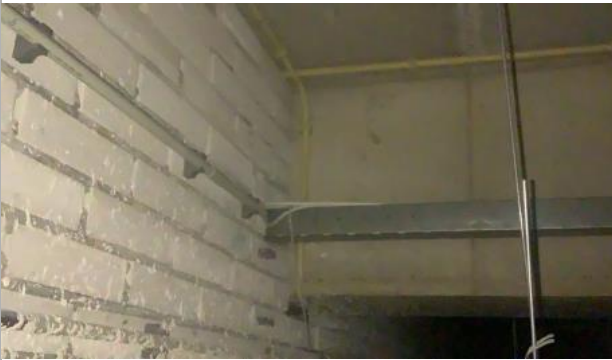
## Brandwerende doorvoeringen - kabels : 587

| | | <b>Detailtering</b><br><b>Kabelgoot 100x100</b> |
| | | <b>Gebrek</b><br><b>Kabelgoot 100x100</b><br><b>niet brandwerend</b><br><b>afgedicht</b> |
| | | <b>Ernst van het gebrek</b><br><b>Slecht</b> |

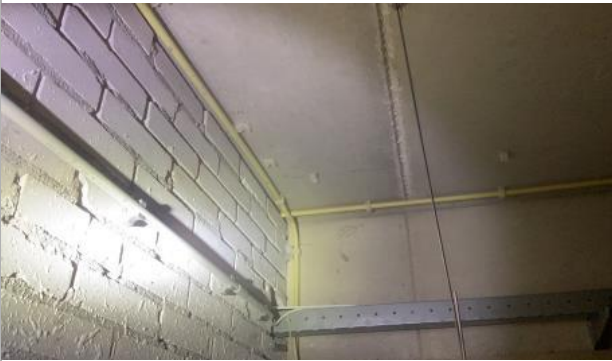
## Brandwerende doorvoeringen - kabels : 588

| | | <b>Detailtering</b><br><b>Losse kabel of</b><br><b>kunststofbuis &lt;32mm</b> |
| | | <b>Gebrek</b><br><b>Losse kabel of</b><br><b>kunststofbuis</b><br><b>&lt;Ø32mm niet</b><br><b>brandwerend</b><br><b>afgedicht</b> |
| | | <b>Ernst van het gebrek</b><br><b>Slecht</b> |

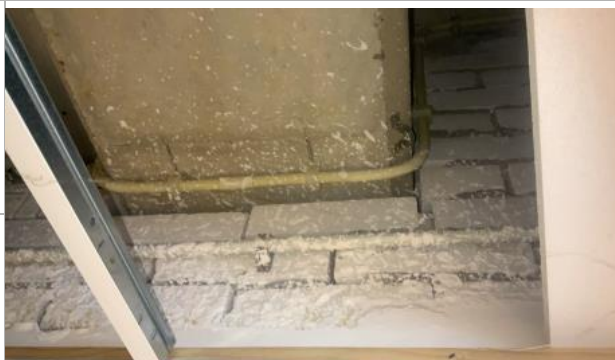
## Binnenwanden - algemeen : 589

**Detaillering**  
**Wandaansluiting**

**Gebrek**  
Naad horizontaal > 10mm niet brandwerend dicht gezet.

**Ernst van het gebrek**  
**Slecht**

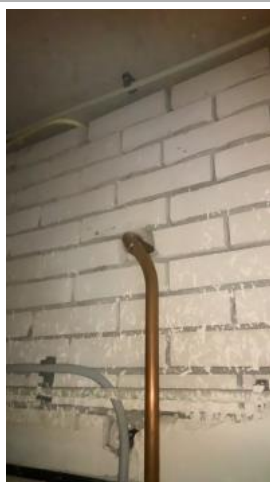
## Brandwerende doorvoeringen - leidingen : 590

**Detaillering**  
**Koperen leiding**

**Gebrek**  
Koperen leiding niet brandwerend afgedicht

**Ernst van het gebrek**  
**Slecht**

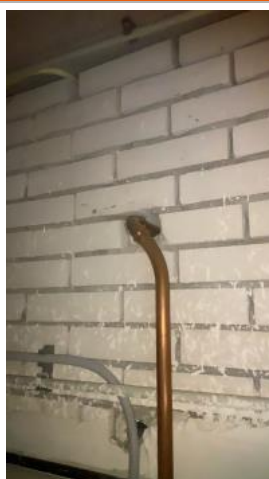
## Binnenwanden - algemeen : 591

**Detailering**  
**Wandsparing**

**Gebrek**  
Wandsparing tot  
0,5m<sup>2</sup> niet  
brandwerend dicht  
gezet.

**Ernst van het gebrek**  
**Slecht**

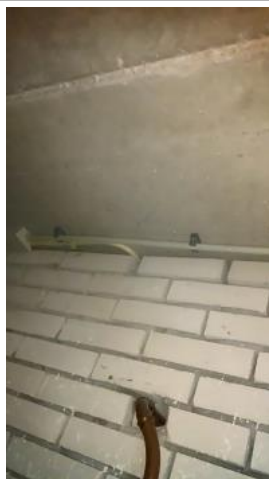
## Brandwerende doorvoeringen - kabels : 592

**Detailering**  
**Losse kabel of**  
**kunststofbuis <32mm**

**Gebrek**  
Losse kabel of  
kunststofbuis  
<Ø32mm niet  
brandwerend  
afgedicht

**Ernst van het gebrek**  
**Slecht**

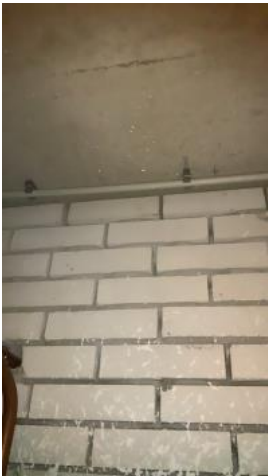
## Binnenwanden - algemeen : 593

| <br> | | <b>Detailtering</b><br><b>Binnenwandafwerking</b><br><b>en</b> |
| | | <b>Gebre</b><br><b>Overige</b> |
| | | <b>Omschrijving gebrek</b><br><b>Voegwerk</b><br><b>controleren, wand</b><br><b>niet afgevoegd.</b> |
| | | <b>Ernst van het gebrek</b><br><b>Matig</b> |

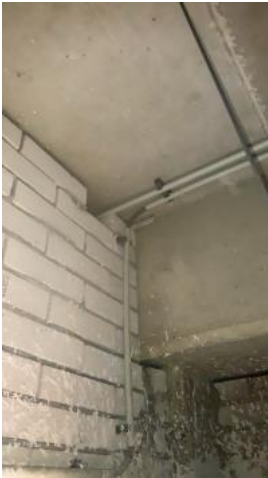
## Binnenwanden - algemeen : 594

| <br> | | <b>Detailtering</b><br><b>Wandsparing</b> |
| | | <b>Gebre</b><br><b>Wandsparing tot</b><br><b>0,5m² niet</b><br><b>brandwerend dicht</b><br><b>gezet.</b> |
| | | <b>Ernst van het gebrek</b><br><b>Slecht</b> |

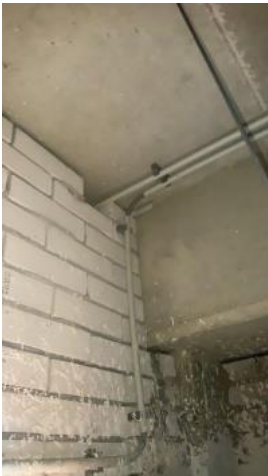
## Brandwerende doorvoeringen - kabels : 595

| <br> | | <b>Detailering</b><br>Losse kabel of kunststofbuis <32mm |
| | | <b>Gebrek</b><br>Losse kabel of kunststofbuis <Ø32mm niet brandwerend afgedicht |
| | | <b>Ernst van het gebrek</b><br>Slecht |

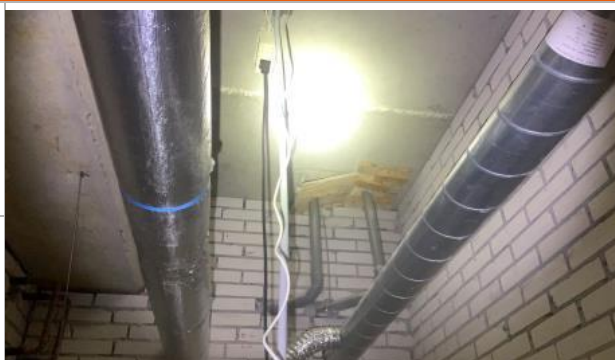
## Brandwerende doorvoeringen - leidingen : 613

**Detaillering**  
Kunststof leiding  
50mm

**Gebrek**  
Kunststof leiding  
Ø50mm niet  
brandwerend  
afgedicht

**Ernst van het gebrek**  
Slecht

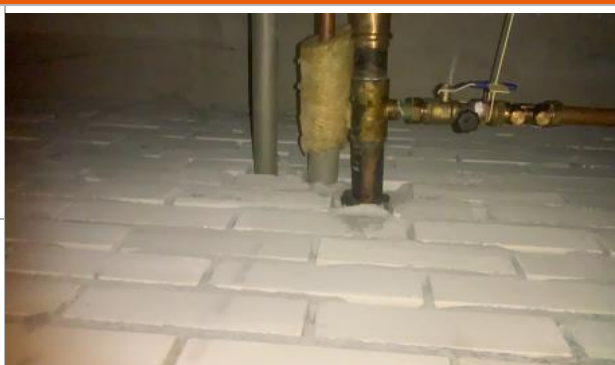
## Brandwerende doorvoeringen - leidingen : 614

**Detaillering**  
Koperen leiding met  
isolatie

**Gebrek**  
Geen gebrek

**Ernst van het gebrek**  
Geen gebrek

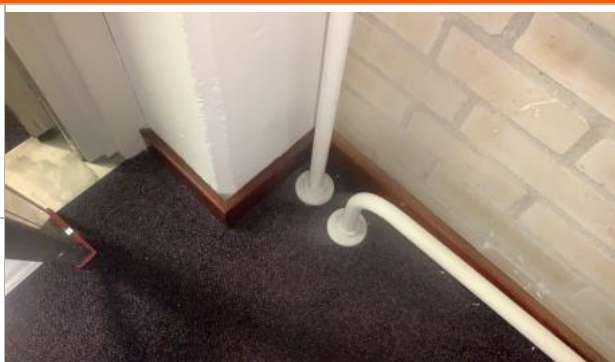
## Brandwerende doorvoeringen - leidingen : 191

**Detaillering**  
Stalen leiding tm  
60mm met isolatie

**Gebrek**  
Stalen leiding tm  
Ø60mm met isolatie  
niet brandwerend  
afgedicht

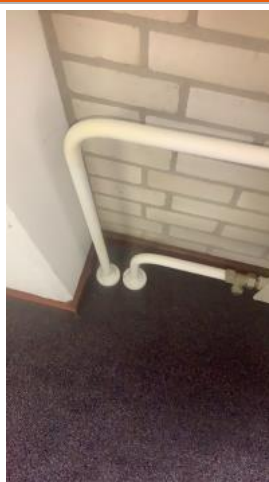
## Brandwerende doorvoeringen - leidingen : 192

**Detaillering**  
Stalen leiding tm  
60mm

**Gebrek**  
Stalen leiding tm  
Ø60mm niet  
brandwerend  
afgedicht

**Ernst van het gebrek**  
Slecht

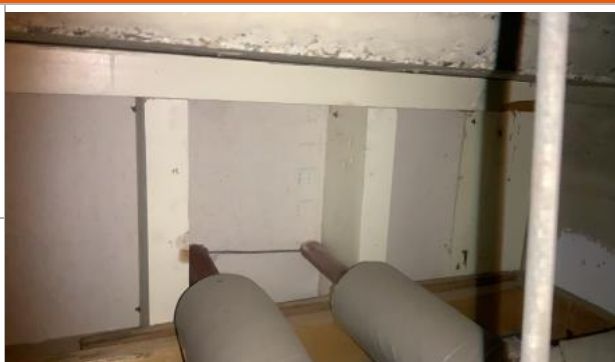
## Brandwerende doorvoeringen - leidingen : 193

**Detaillering**  
Koperen leiding met isolatie

**Gebrek**  
Koperen leiding met isolatie niet brandwerend afgedicht

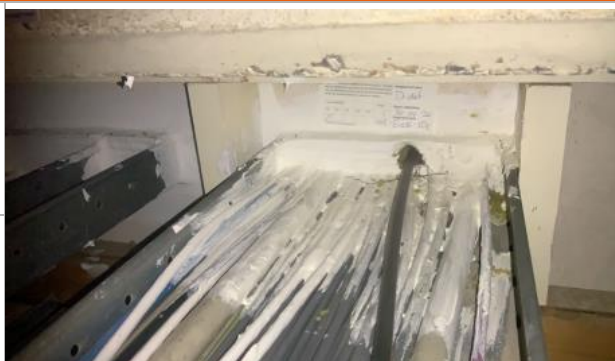
## Brandwerende doorvoeringen - kabels : 194

**Detaillering**  
Kabelgoot 100x300

**Gebrek**  
Kabelgoot beschadigd  
**Ernst van het gebrek**  
Slecht

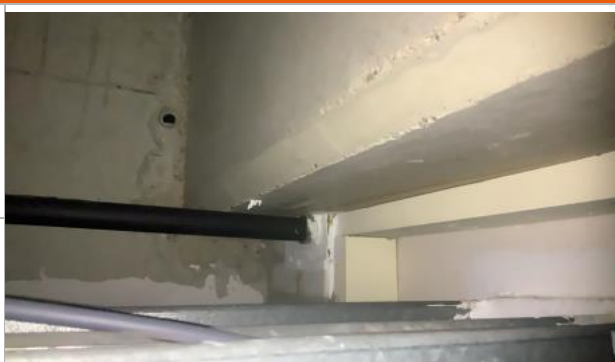
## Brandwerende doorvoeringen - leidingen : 195

**Detaillering**  
Stalen leiding tm  
60mm met isolatie

**Gebrek**  
Stalen leiding tm  
Ø60mm met isolatie  
niet brandwerend  
afgedicht

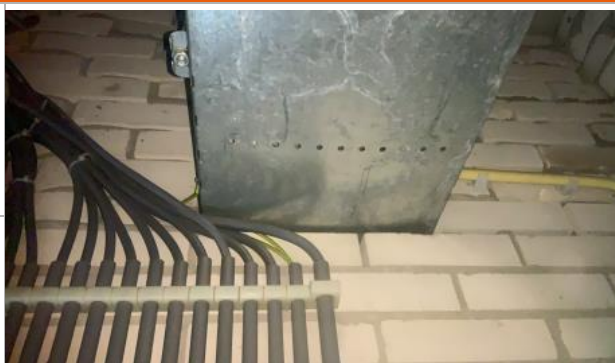
## Brandwerende doorvoeringen - kabels : 254

**Detaillering**  
Kabelgoot 100x400

**Gebrek**  
Kabelgoot 100x400  
niet brandwerend  
afgedicht

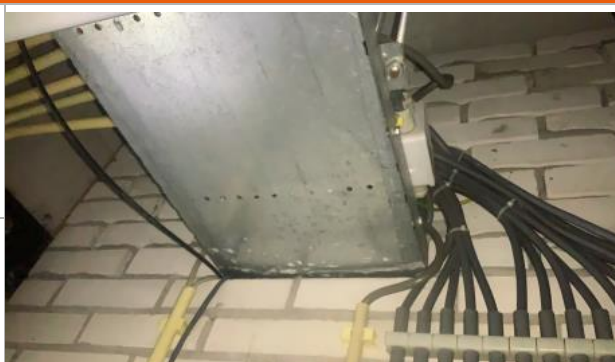
## Brandwerende doorvoeringen - kabels : 255

**Detaillering**  
Kabelgoot 100x400

**Gebrek**  
Kabelgoot 100x400  
niet brandwerend  
afgedicht

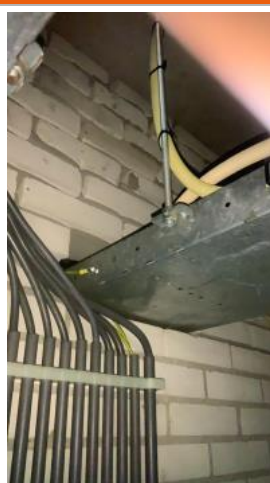
## Binnenwanden - algemeen : 256

**Detaillering**  
Wandsparing

**Gebrek**  
Wandsparing tot  
0,5m<sup>2</sup> niet  
brandwerend dicht  
gezet.

**Ernst van het gebrek**  
Slecht

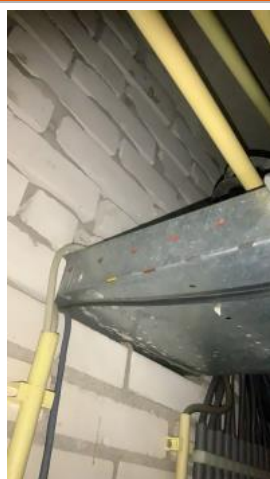
## Binnenwanden - algemeen : 257

**Detailering**  
**Wandsparing**

**Gebrek**  
**Wandsparing tot 0,5m² niet brandwerend dicht gezet.**

**Ernst van het gebrek**  
**Slecht**

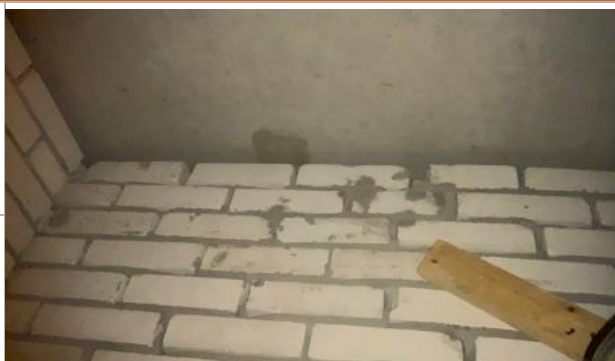
## Binnenwanden - algemeen : 258

**Detailering**  
**Wandaansluiting**

**Gebrek**  
**Naad horizontaal > 10mm niet brandwerend dicht gezet.**

**Ernst van het gebrek**  
**Slecht**

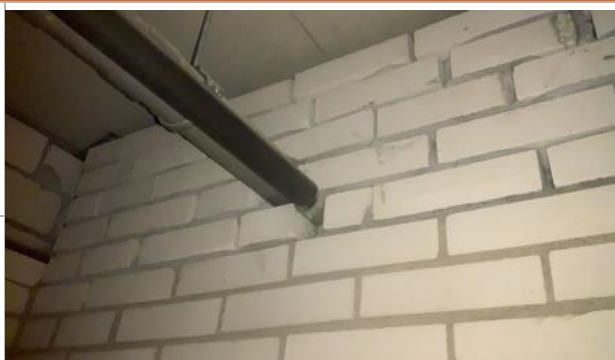
## Brandwerende doorvoeringen - leidingen : 259

**Detaillering**  
Koperen leiding met isolatie

**Gebrek**  
Koperen leiding met isolatie niet brandwerend afgedicht

**Ernst van het gebrek**  
Slecht

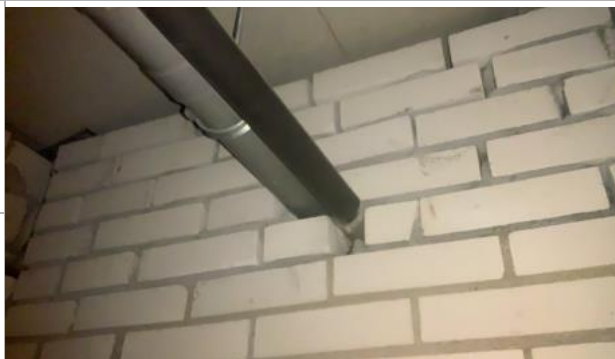
## Brandwerende doorvoeringen - leidingen : 260

**Detaillering**  
Kunststof leiding 50mm

**Gebrek**  
Kunststof leiding Ø50mm niet brandwerend afgedicht

**Ernst van het gebrek**  
Slecht

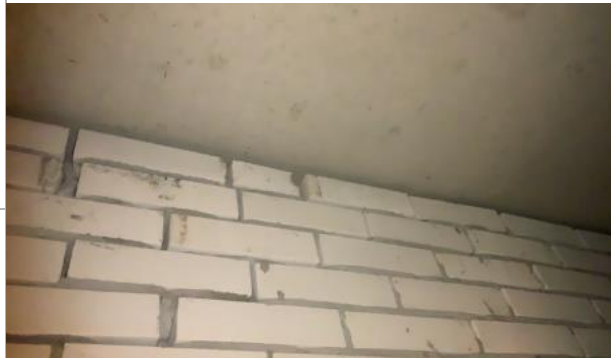
## Binnenwanden - algemeen : 261

**Detailering**  
**Wandaansluiting**

**Gebrek**  
Naad horizontaal > 10mm niet brandwerend dicht gezet.

**Ernst van het gebrek**  
**Slecht**

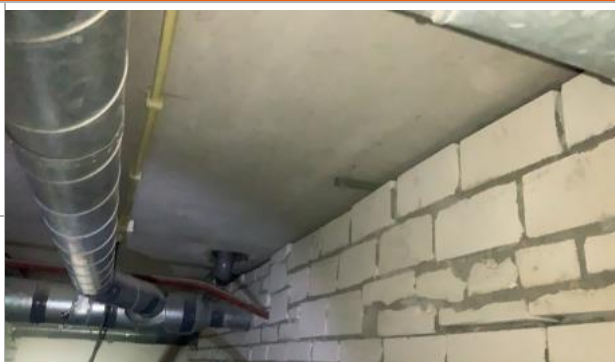
## Binnenwanden - algemeen : 264

**Detaillering**  
**Wandaansluiting**

**Gebrek**  
Naad horizontaal > 10mm niet brandwerend dicht gezet.

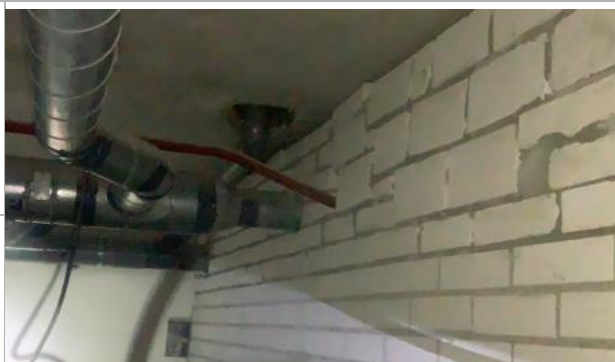
## Brandwerende doorvoeringen - rond luchtkanaal : 265

**Detaillering**  
**Luchtkanaal rond 125mm**

**Gebrek**  
Luchtkanaal rond 125mm niet voorzien van een brandklep

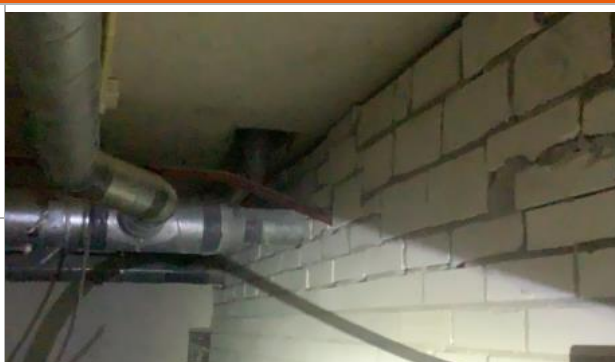
## Brandwerende doorvoeringen - leidingen : 266

**Detaillering**  
Stalen leiding tm  
60mm

**Gebrekk**  
Stalen leiding tm  
Ø60mm niet  
brandwerend  
afgedicht

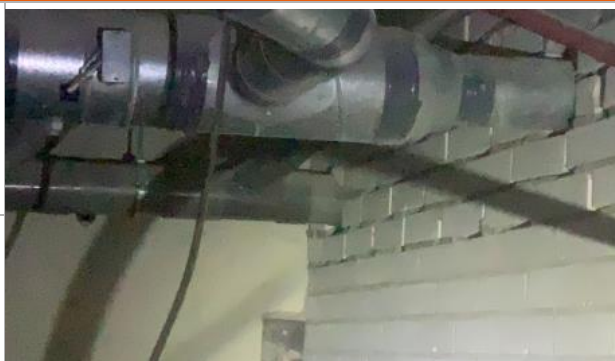
## Brandwerende doorvoeringen - leidingen : 267

**Detaillering**  
Kunststof leiding  
110mm

**Gebrekk**  
Kunststof leiding  
Ø110mm niet  
brandwerend  
afgedicht

**Ernst van het gebrek**  
Slecht

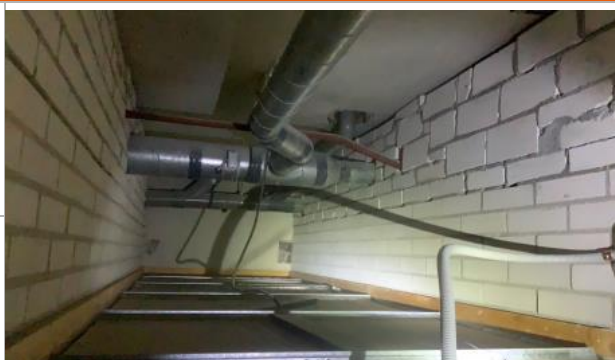
## Binnenwanden - algemeen : 268

**Detailering**  
**Wandsparing**

**Gebrek**  
**Wandsparing tot 0,5m<sup>2</sup> niet brandwerend dicht gezet.**

**Ernst van het gebrek**  
**Slecht**

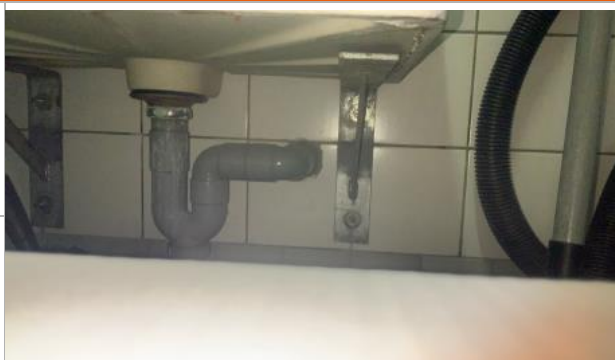
## Brandwerende doorvoeringen - leidingen : 269

**Detailering**  
**Kunststof leiding 50mm**

**Gebrek**  
**Kunststof leiding Ø50mm niet brandwerend afgedicht**

**Ernst van het gebrek**  
**Slecht**

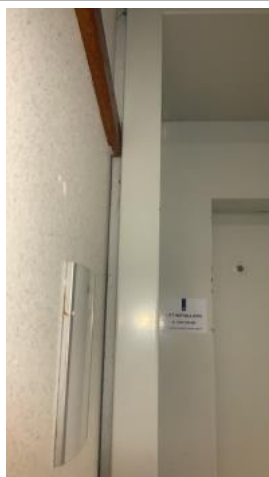
## Binnenwanden - algemeen : 270

**Detailering**  
**Wandsparing**

**Gebrek**  
**Wandsparing tot**  
**0,5m<sup>2</sup> niet**  
**brandwerend dicht**  
**gezet.**

**Ernst van het gebrek**  
**Slecht**

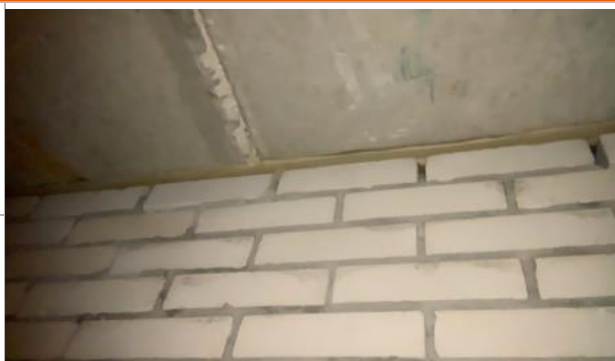
## Binnenwanden - algemeen : 271

**Detailering**  
**Wandsparing**

**Gebrek**  
**Wandsparing tot**  
**0,5m<sup>2</sup> niet**  
**brandwerend dicht**  
**gezet.**

**Ernst van het gebrek**  
**Slecht**

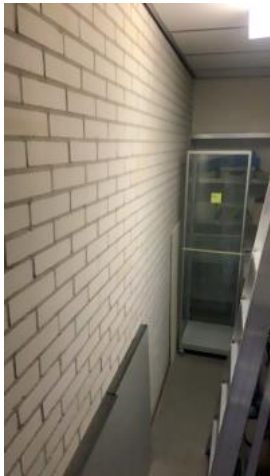
## Binnenwanden - algemeen : 273

| | | <b>Detailering</b><br><b>Binnenwandafwerking</b><br><b>en</b> |
| | | <b>Gebrek</b><br><b>Overige</b><br><b>Omschrijving gebrek</b><br><b>Schacht niet op</b><br><b>tekening.</b><br><b>Ernst van het gebrek</b><br><b>Slecht</b><br><b>Maatregel</b><br><b>Tekeningen</b><br><b>aanpassen.</b><br><b>Eenheid</b><br><b>Post</b><br><b>Aantal</b><br><b>1</b><br><b>Gegevens</b><br><b>Organisatorisch</b> |

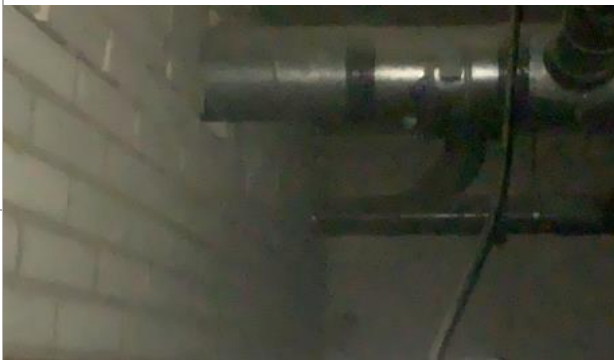
## Brandwerende doorvoeringen - leidingen : 274

| | | <b>Detailering</b><br><b>Kunststof leiding</b><br><b>110mm</b> |
| | | <b>Gebrek</b><br><b>Kunststof leiding</b><br><b>Ø110mm niet</b><br><b>brandwerend</b><br><b>afgedicht</b><br><b>Ernst van het gebrek</b><br><b>Slecht</b><br><b>Maatregel</b><br><b>WBDBO 30 Kunststof</b><br><b>leiding Ø110mm</b><br><b>voorzien van</b><br><b>brandmanchet</b><br><b>Eenheid</b><br><b>Stuks</b><br><b>Aantal</b><br><b>1</b><br><b>Gegevens</b><br><b>Bouwkundig</b> |

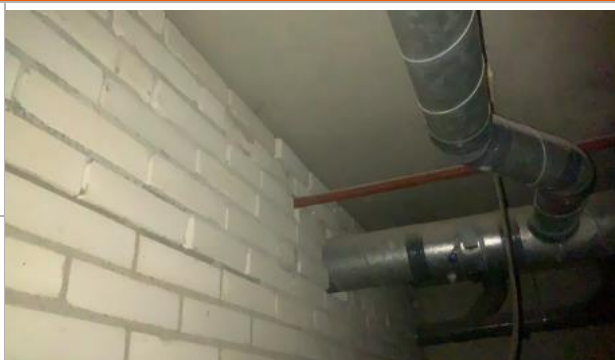
## Brandwerende doorvoeringen - leidingen : 275

**Detaillering**  
Stalen leiding tm  
60mm

**Gebrek**  
Stalen leiding tm  
Ø60mm niet  
brandwerend  
afgedicht

**Ernst van het gebrek**  
Slecht

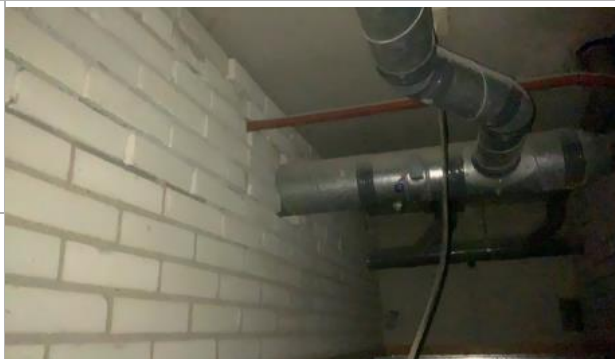
## Brandwerende doorvoeringen - rond luchtkanaal : 276

**Detaillering**  
Luchtkanaal rond  
250mm

**Gebrek**  
Brandklep rond  
250mm niet  
brandwerend bekleed

**Ernst van het gebrek**  
Slecht

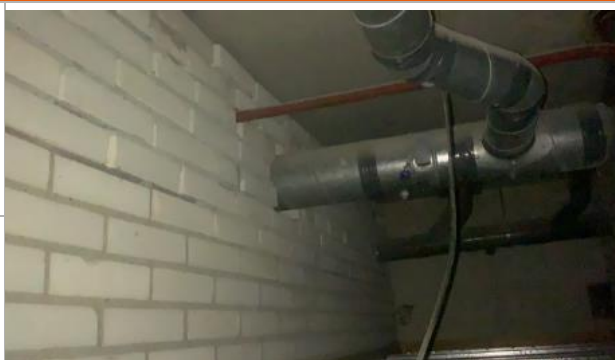
## Binnenwanden - algemeen : 277

**Detaillering**  
**Wandsparing**

**Gebrek**  
**Wandsparing tot**  
**0,5m<sup>2</sup> niet**  
**brandwerend dicht**  
**gezet.**

**Ernst van het gebrek**  
**Slecht**

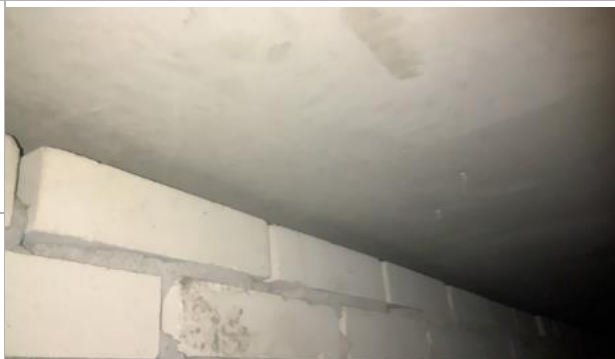
## Binnenwanden - algemeen : 278

**Detaillering**  
**Wandaansluiting**

**Gebrek**  
**Naad horizontaal >**  
**10mm niet**  
**brandwerend dicht**  
**gezet.**

**Ernst van het gebrek**  
**Slecht**

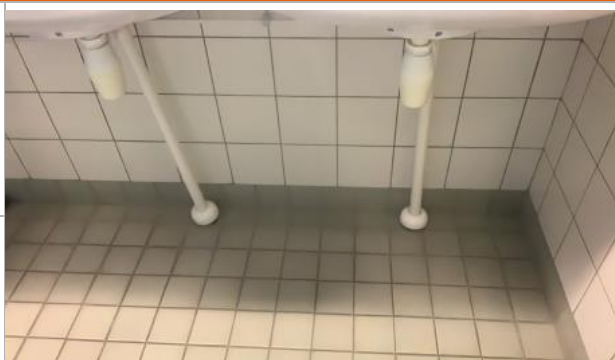
## Brandwerende doorvoeringen - leidingen : 283

**Detaillering**  
Kunststof leiding  
50mm

**Gebrek**  
Kunststof leiding  
Ø50mm niet  
brandwerend  
afgedicht

**Ernst van het gebrek**  
Slecht

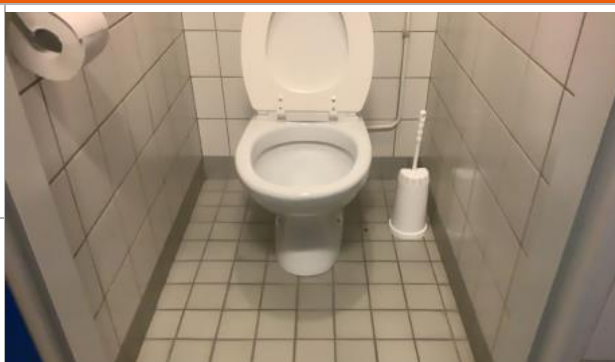
## Brandwerende doorvoeringen - leidingen : 291

**Detailering**  
Kunststof leiding  
110mm

**Gebrek**  
Kunststof leiding  
Ø110mm niet  
brandwerend  
afgedicht

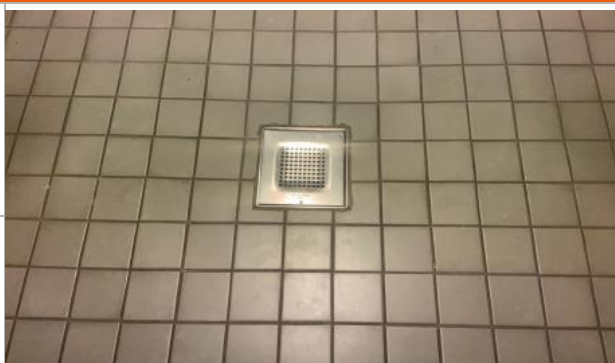
## Brandwerende doorvoeringen - leidingen : 296

**Detailering**  
Kunststof leiding  
80mm

**Gebrek**  
Kunststof leiding  
Ø80mm niet  
brandwerend  
afgedicht

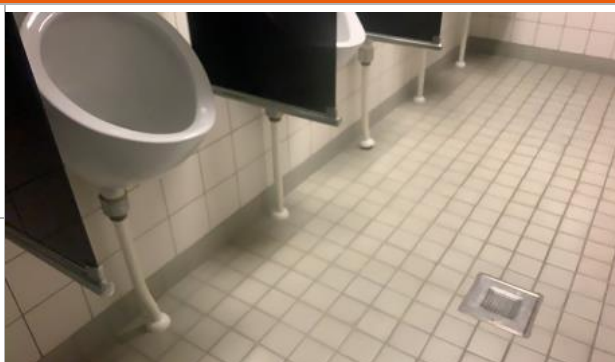
## Brandwerende doorvoeringen - leidingen : 300

**Detailering**  
Kunststof leiding  
50mm

**Gebrek**  
Kunststof leiding  
Ø50mm niet  
brandwerend  
afgedicht

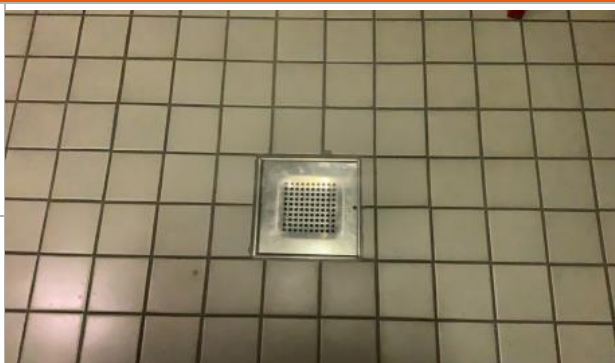
## Brandwerende doorvoeringen - leidingen : 301

**Detailering**  
Kunststof leiding  
80mm

**Gebrek**  
Kunststof leiding  
Ø80mm niet  
brandwerend  
afgedicht

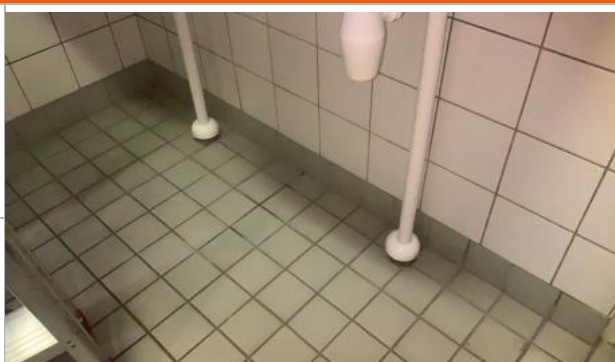
## Brandwerende doorvoeringen - leidingen : 302

**Detailering**  
Kunststof leiding  
32mm

**Gebrek**  
Kunststof leiding  
Ø32mm niet  
brandwerend  
afgedicht

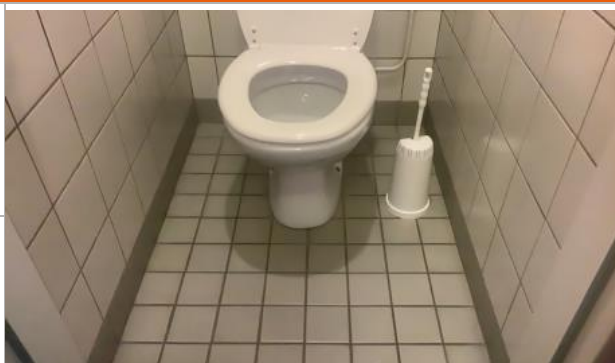
## Brandwerende doorvoeringen - leidingen : 303

**Detailering**  
Kunststof leiding  
110mm

**Gebrek**  
Kunststof leiding  
Ø110mm niet  
brandwerend  
afgedicht

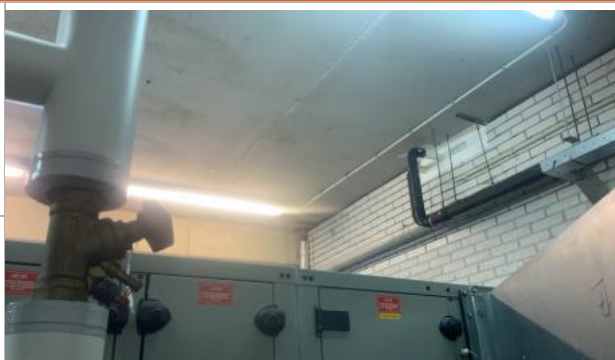
## Brandwerende doorvoeringen - leidingen : 320

**Detailering**  
Stalen leiding tm  
60mm

**Gebrek**  
Stalen leiding tm  
Ø60mm niet  
brandwerend  
afgedicht

**Ernst van het gebrek**  
Slecht

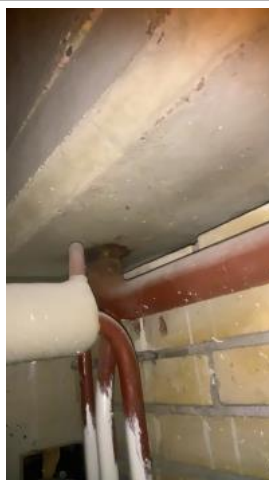
## Brandwerende doorvoeringen - leidingen : 321

**Detailering**  
Stalen leiding tm  
60mm

**Gebrek**  
Stalen leiding tm  
Ø60mm niet  
brandwerend  
afgedicht

**Ernst van het gebrek**  
Slecht

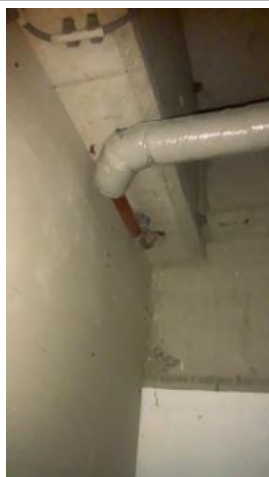
## Brandwerende doorvoeringen - leidingen : 322

**Detailering**  
Stalen leiding tm  
60mm

**Gebrek**  
Stalen leiding tm  
Ø60mm niet  
brandwerend  
afgedicht

**Ernst van het gebrek**  
Slecht

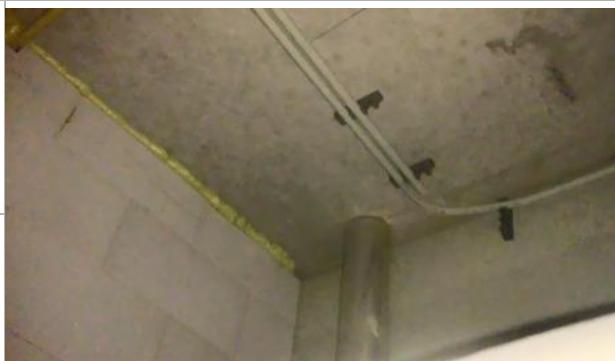
## Brandwerende doorvoeringen - leidingen : 323

**Detailering**  
Stalen leiding tm  
60mm

**Gebrek**  
Stalen leiding tm  
Ø60mm niet  
brandwerend  
afgedicht

**Ernst van het gebrek**  
Slecht

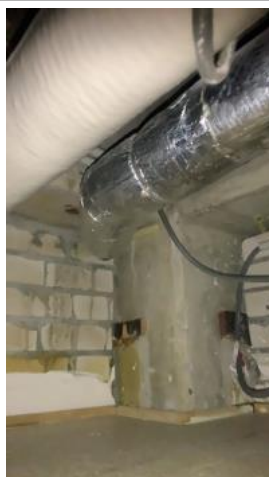
## Brandwerende doorvoeringen - leidingen : 324

**Detaillering**  
Stalen leiding tm  
60mm

**Gebrek**  
Stalen leiding tm  
Ø60mm niet  
brandwerend  
afgedicht

**Ernst van het gebrek**  
Slecht

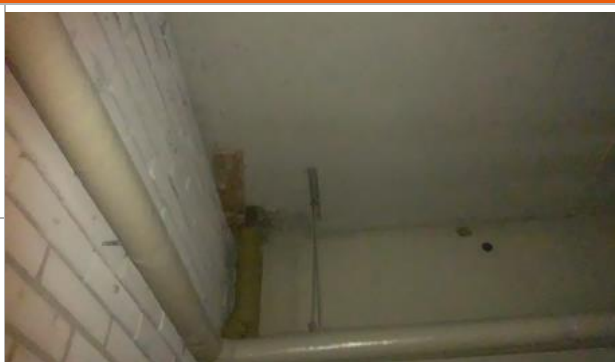
## Brandwerende doorvoeringen - leidingen : 325

**Detailering**  
Stalen leiding tm  
60mm met isolatie

**Gebreken**  
Stalen leiding tm  
Ø60mm met isolatie  
niet brandwerend  
afgedicht

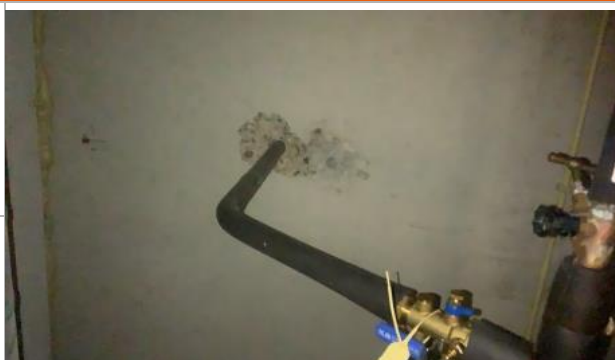
## Brandwerende doorvoeringen - leidingen : 329

**Detailering**  
Stalen leiding tm  
60mm

**Gebre**  
Stalen leiding tm  
Ø60mm niet  
brandwerend  
afgedicht

**Ernst van het gebrek**  
Slecht
