## NULMETING BRANDWERENDE DOORVOERINGEN

Opdrachtgever : Rijksvastgoedbedrijf, Vastgoedbeheer, Afdeling Realisatie Noord-West  
Onderzoekslocatie : Gebouw 14B37 – 005 KIM “Enys House”  
Projectnummer : 26.22.00024.1  
Documentversie : 1.0  
Documentdatum : 3 maart 2022

Nulmeting brandwerende doorvoeringen  
Gebouw 14B37 – 005  
Het Nieuwediep 8 te Den Helder  
26.22.00024.1  
Februari 2022

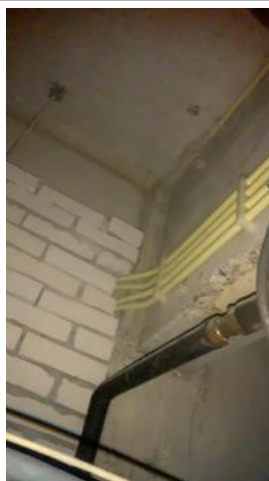
## Brandwerende doorvoeringen - leidingen : 331

**Detailering**  
Stalen leiding tm  
60mm

**Gebrek**  
Geen gebrek

**Ernst van het gebrek**  
Geen gebrek

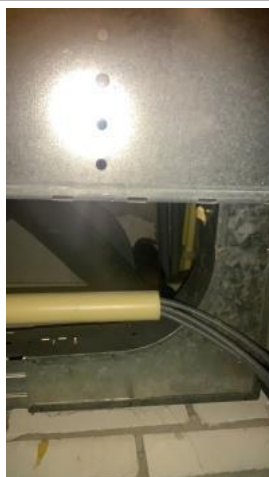
## Brandwerende doorvoeringen - leidingen : 333

**Detailering**  
Stalen leiding tm  
60mm met isolatie

**Gebrek**  
Stalen leiding tm  
Ø60mm met isolatie  
niet brandwerend  
afgedicht

**Ernst van het gebrek**  
Slecht

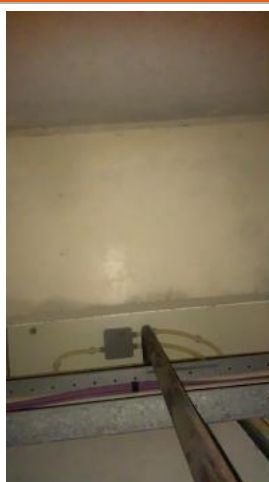
## Brandwerende doorvoeringen - leidingen : 334

**Detailering**  
Stalen leiding tm  
60mm

**Gebrek**  
Geen gebrek

**Ernst van het gebrek**  
Geen gebrek

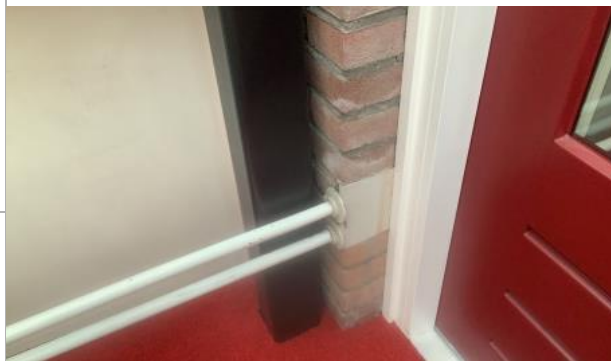
## Brandwerende doorvoeringen - leidingen : 335

**Detailering**  
Stalen leiding tm  
60mm

**Gebrek**  
Stalen leiding tm  
Ø60mm niet  
brandwerend  
afgedicht

**Ernst van het gebrek**  
Slecht

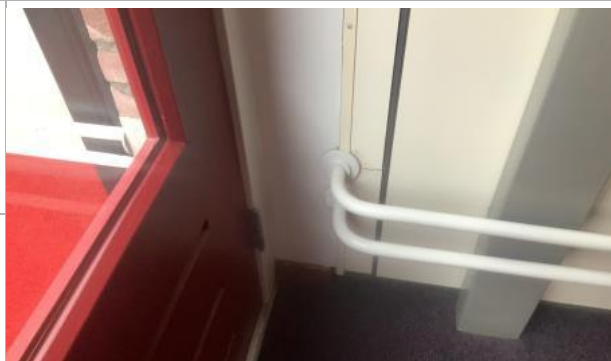
## Brandwerende doorvoeringen - leidingen : 336

**Detailering**  
Stalen leiding tm  
60mm

**Gebrek**  
Stalen leiding tm  
Ø60mm niet  
brandwerend  
afgedicht

**Ernst van het gebrek**  
Slecht

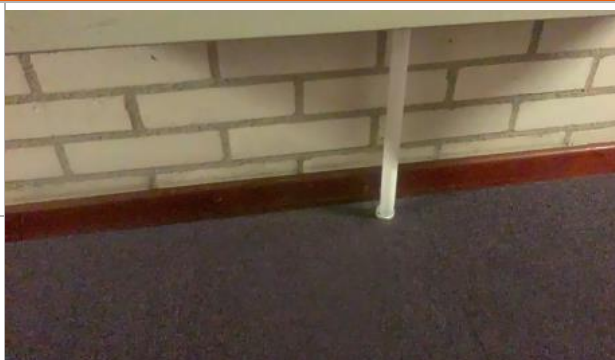
## Brandwerende doorvoeringen - leidingen : 337

**Detaillering**  
Stalen leiding tm  
60mm

**Gebrek**  
Stalen leiding tm  
Ø60mm niet  
brandwerend  
afgedicht

**Ernst van het gebrek**  
Slecht

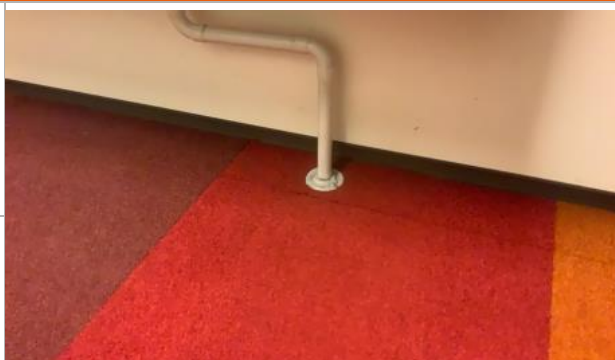
## Brandwerende doorvoeringen - leidingen : 339

**Detailering**  
Stalen leiding tm  
60mm

**Gebrek**  
Stalen leiding tm  
Ø60mm niet  
brandwerend  
afgedicht

**Ernst van het gebrek**  
Slecht

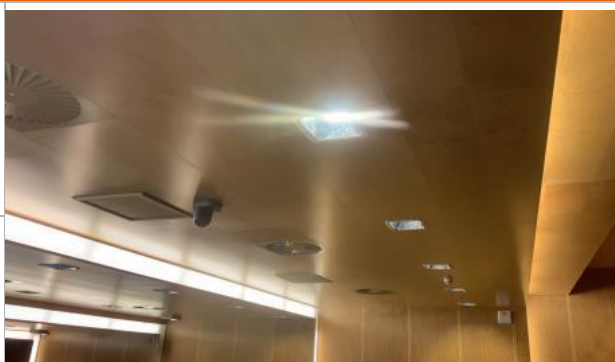
## Plafondafwerkingen : 341

**Gebrek**  
Overige

**Omschrijving gebrek**  
Door  
plafondafwerking niet  
goed kunnen  
inspecteren.

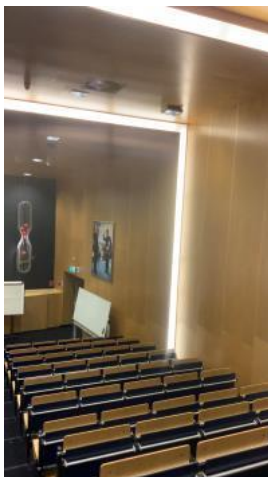
## Binnenwanden - algemeen : 342

| | | <b>Detailering</b><br><b>Binnenwandafwerking</b><br><b>en</b> |
| | | <b>Gebrek</b><br><b>Overige</b> |
| | | <b>Omschrijving gebrek</b><br><b>Door wandafwerking</b><br><b>niet goed kunnen</b><br><b>inspecteren.</b> |
| | | <b>Ernst van het gebrek</b><br><b>Matig</b> |

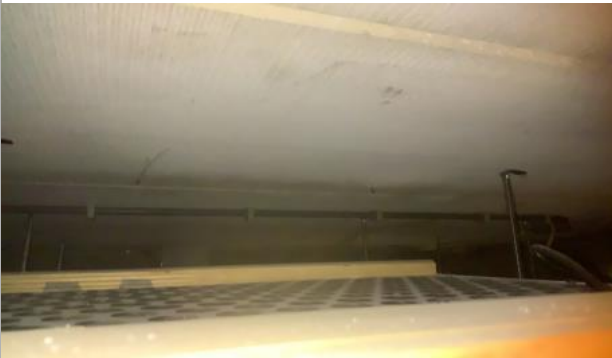
## Vloeren : 343

| | | <b>Detailering</b><br><b>Beton</b> |
| | | <b>Gebrek</b><br><b>Geen gebrek</b> |
| | | <b>Ernst van het gebrek</b><br><b>Geen gebrek</b> |

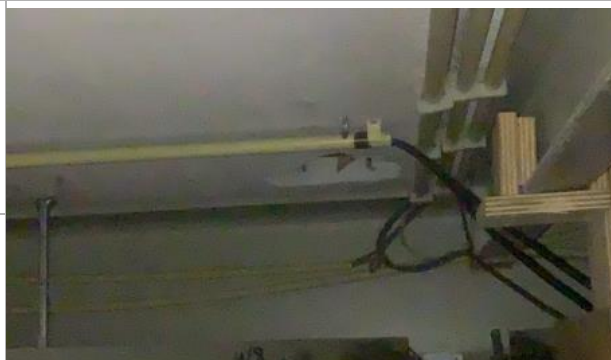
## Vloeren : 344

**Detailering**  
**Vloersparing tot 0,5m<sup>2</sup>**

**Gebrek**  
**Vloersparing niet brandwerend dicht gezet.**

**Ernst van het gebrek**  
**Slecht**

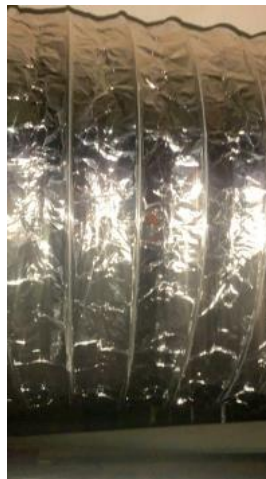
## Vloeren : 345

**Detailering**  
**Vloersparing tot 0,5m<sup>2</sup>**

**Gebrek**  
**Geen gebrek**

**Ernst van het gebrek**  
**Geen gebrek**

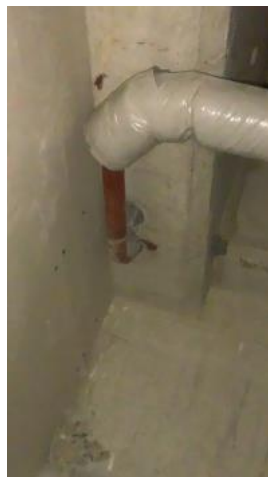
## Vloeren : 346

**Detailering**  
Vloersparing tot  
0,5m<sup>2</sup>

**Gebre**  
Vloersparing niet  
brandwerend dicht  
gezet.

**Ernst van het gebrek**  
Slecht

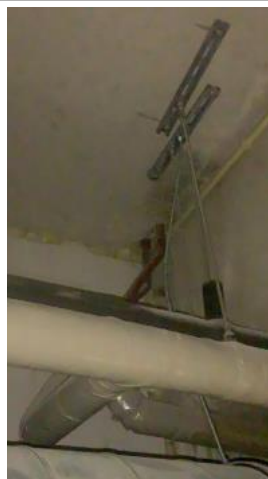
## Vloeren : 347

**Detailering**  
Vloersparing tot  
0,5m<sup>2</sup>

**Gebre**  
Vloersparing niet  
brandwerend dicht  
gezet.

**Ernst van het gebrek**  
Slecht

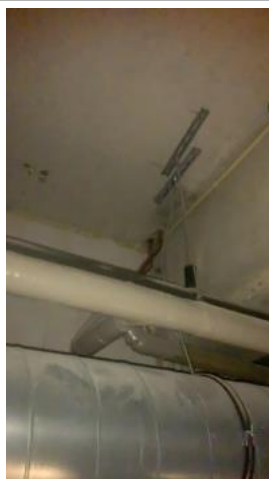
## Brandwerende doorvoeringen - leidingen : 348

**Detailering**  
Stalen leiding tm  
60mm

**Gebrek**  
Stalen leiding tm  
Ø60mm niet  
brandwerend  
afgedicht

**Ernst van het gebrek**  
Slecht

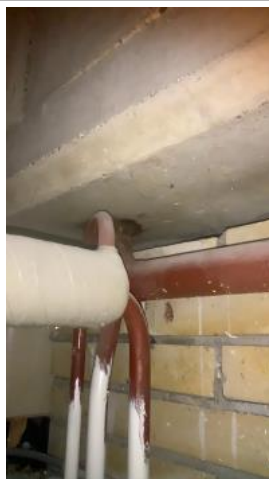
## Vloeren : 349

**Detailering**  
Vloersparing tot  
0,5m<sup>2</sup>

**Gebrek**  
Vloersparing niet  
brandwerend dicht  
gezet.

**Ernst van het gebrek**  
Slecht

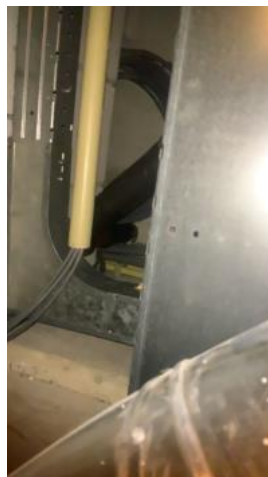
## Vloeren : 350

**Detailering**  
Vloersparing tot  
0,5m<sup>2</sup>

**Gebrek**  
Vloersparing niet  
brandwerend dicht  
gezet.

**Ernst van het gebrek**  
Slecht

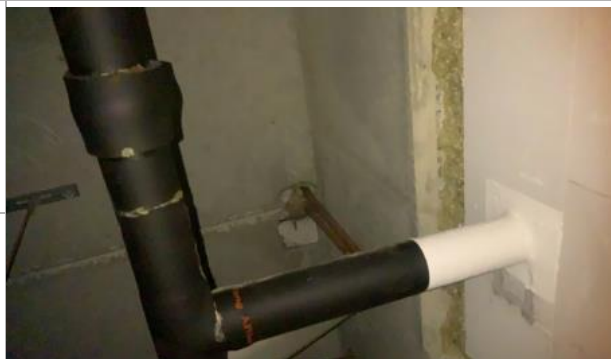
## Vloeren : 404

**Detailering**  
Vloersparing tot  
0,5m<sup>2</sup>

**Gebrek**  
Vloersparing niet  
brandwerend dicht  
gezet.

**Ernst van het gebrek**  
Slecht

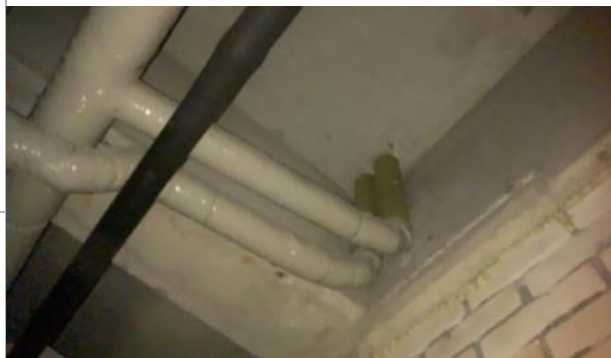
## Vloeren : 415

**Detaillering**  
Vloersparing tot  
0,5m<sup>2</sup>

**Gebrek**  
Vloersparing niet  
brandwerend dicht  
gezet.

**Ernst van het gebrek**  
Slecht

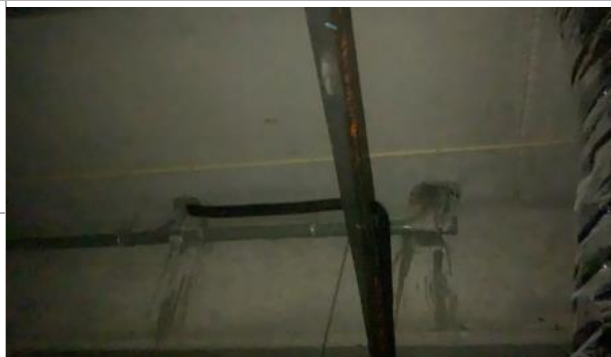
## Brandwerende doorvoeringen - leidingen : 424

**Detaillering**  
Kunststof leiding  
50mm

**Gebrek**  
Kunststof leiding  
Ø50mm niet  
brandwerend  
afgedicht

**Ernst van het gebrek**  
Slecht

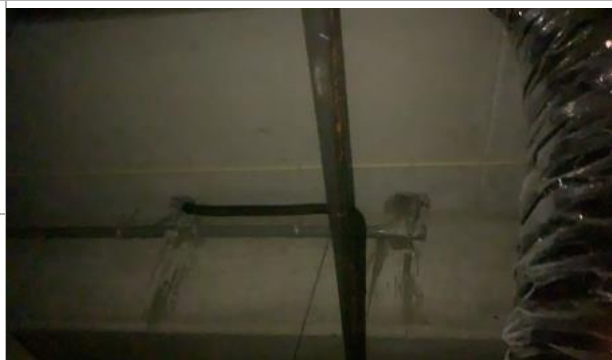
## Vloeren : 425

**Detailering**  
Vloersparing tot  
0,5m<sup>2</sup>

**Gebrek**  
Vloersparing niet  
brandwerend dicht  
gezet.

**Ernst van het gebrek**  
Slecht

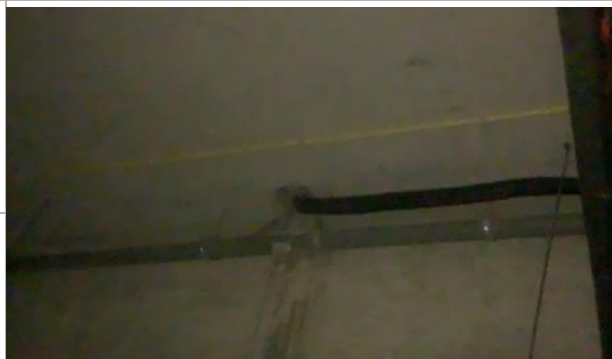
## Brandwerende doorvoeringen - leidingen : 426

**Detailering**  
Stalen leiding tm  
60mm met isolatie

**Gebrek**  
Stalen leiding tm  
Ø60mm met isolatie  
niet brandwerend  
afgedicht

**Ernst van het gebrek**  
Slecht

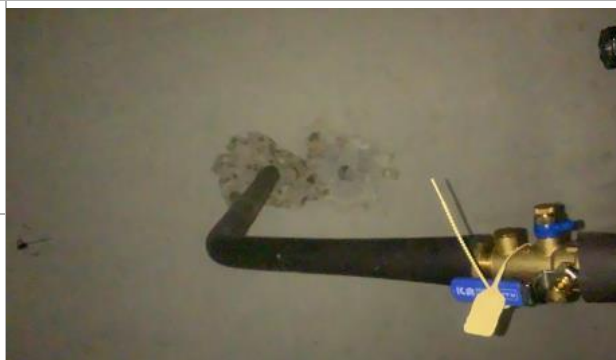
## Vloeren : 427

**Detailering**  
Vloersparing tot  
0,5m<sup>2</sup>

**Gebrek**  
Vloersparing niet  
brandwerend dicht  
gezet.

**Ernst van het gebrek**  
Slecht

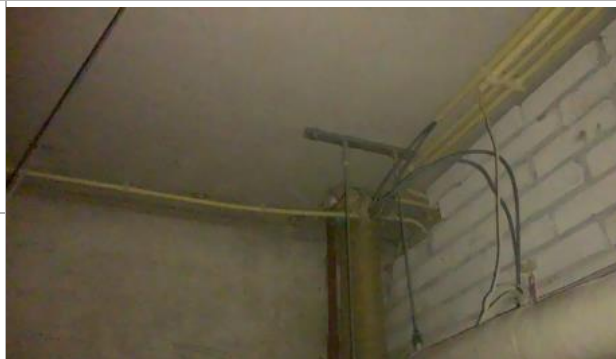
## Brandwerende doorvoeringen - leidingen : 442

**Detailering**  
Stalen leiding tm  
60mm

**Gebrek**  
Stalen leiding tm  
Ø60mm niet  
brandwerend  
afgedicht

**Ernst van het gebrek**  
Slecht

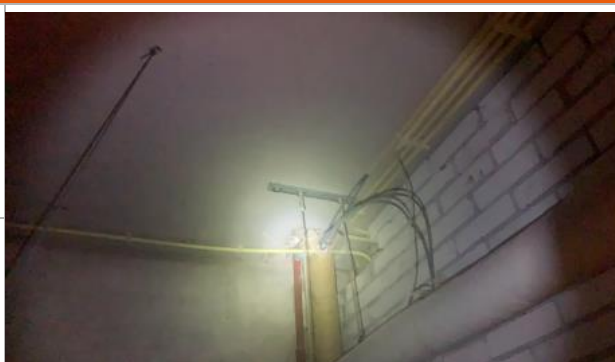
## Brandwerende doorvoeringen - leidingen : 443

**Detailering**  
Stalen leiding va  
60mm met isolatie

**Gebrek**  
Stalen leiding va  
Ø60mm met isolatie  
niet brandwerend  
afgedicht

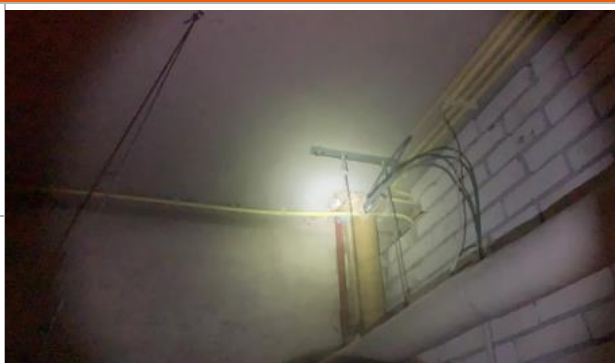
## Vloeren : 444

**Detailering**  
Vloersparing tot  
0,5m<sup>2</sup>

**Gebrek**  
Vloersparing niet  
brandwerend dicht  
gezet.

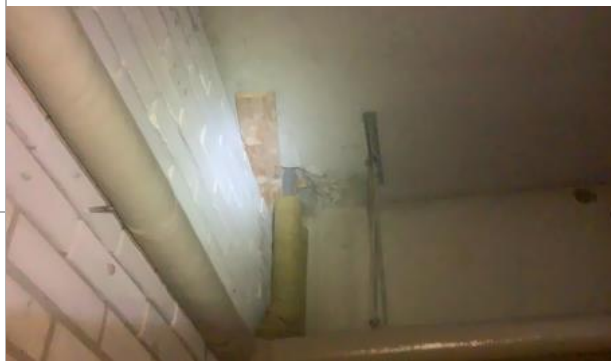
## Vloeren : 446

**Detailering**  
Vloersparing tot  
0,5m<sup>2</sup>

**Gebrek**  
Vloersparing niet  
brandwerend dicht  
gezet.

**Ernst van het gebrek**  
Slecht

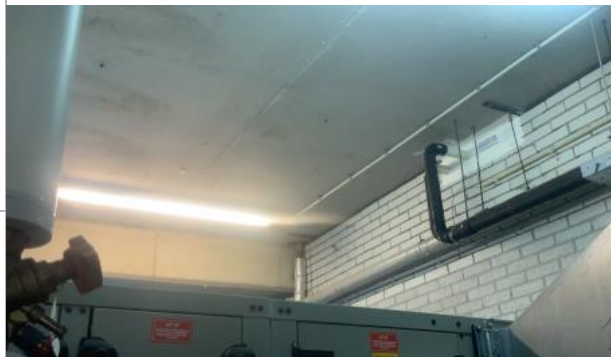
## Vloeren : 459

**Detailering**  
Vloersparing tot  
0,5m<sup>2</sup>

**Gebrek**  
Vloersparing niet  
brandwerend dicht  
gezet.

**Ernst van het gebrek**  
Slecht

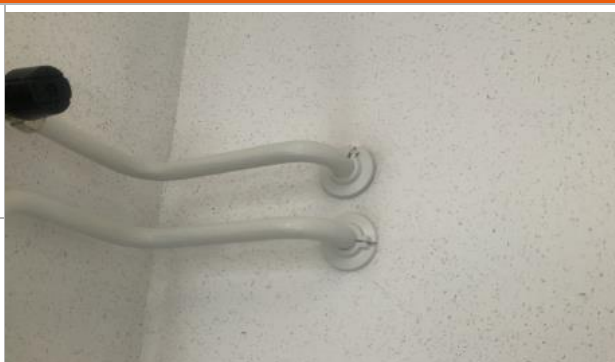
## Brandwerende doorvoeringen - leidingen : 463

**Detaillering**  
Stalen leiding tm  
60mm

**Gebrekk**  
Stalen leiding tm  
Ø60mm niet  
brandwerend  
afgedicht

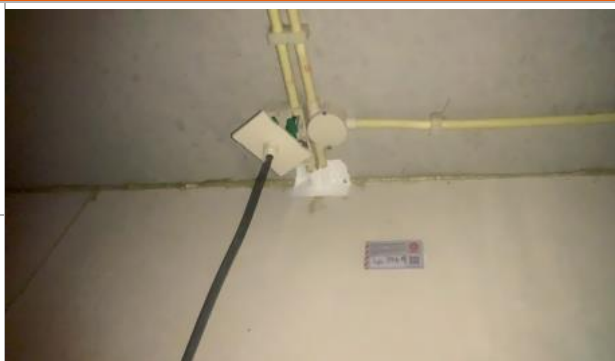
## Brandwerende doorvoeringen - kabels : 464

**Detaillering**  
Losse kabel of  
kunststofbuis <32mm

**Gebrekk**  
Geen gebrek

**Ernst van het gebrek**  
Geen gebrek

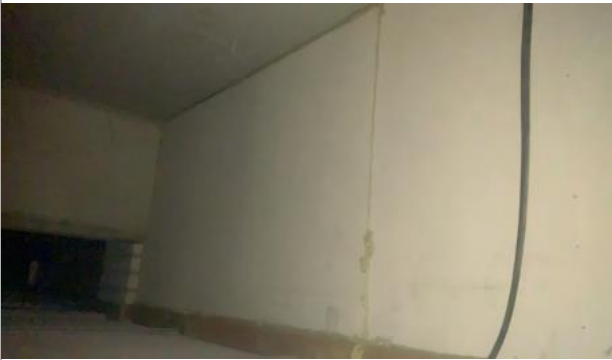
## Binnenwanden - algemeen : 465

| | | <b>Detailering</b><br><b>Binnenwandafwerking</b><br><b>en</b> |
| | | <b>Gebrek</b><br><b>Overige</b> |
| | | <b>Omschrijving gebrek</b><br><b>Opbouw onbekend.</b> |
| | | <b>Ernst van het gebrek</b><br><b>Matig</b> |

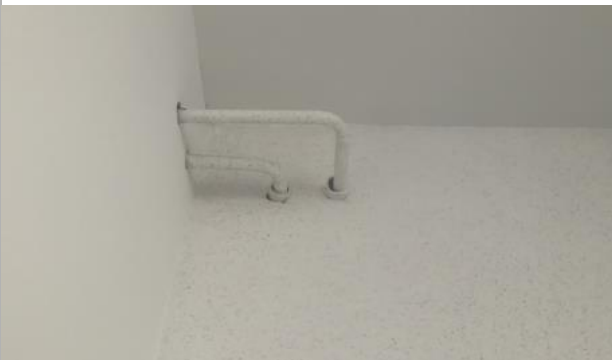
## Brandwerende doorvoeringen - leidingen : 466

| | | <b>Detailering</b><br><b>Stalen leiding tm</b><br><b>60mm</b> |
| | | <b>Gebrek</b><br><b>Stalen leiding tm</b><br><b>Ø60mm niet</b><br><b>brandwerend</b><br><b>afgedicht</b> |
| | | <b>Ernst van het gebrek</b><br><b>Slecht</b> |

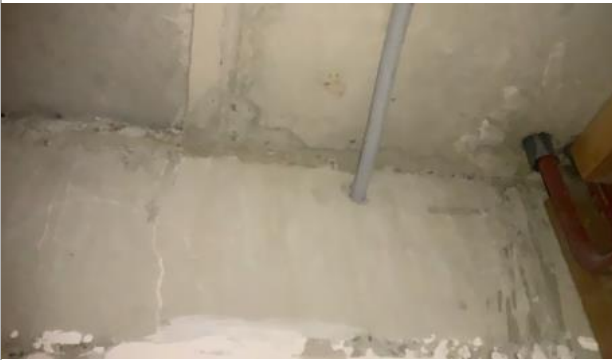
## Brandwerende doorvoeringen - kabels : 467

| | | <b>Detailering</b><br>Losse kabel of kunststofbuis <32mm |
| | | <b>Gebrek</b><br>Losse kabel of kunststofbuis <Ø32mm niet brandwerend afgedicht |
| | | <b>Ernst van het gebrek</b><br>Slecht |

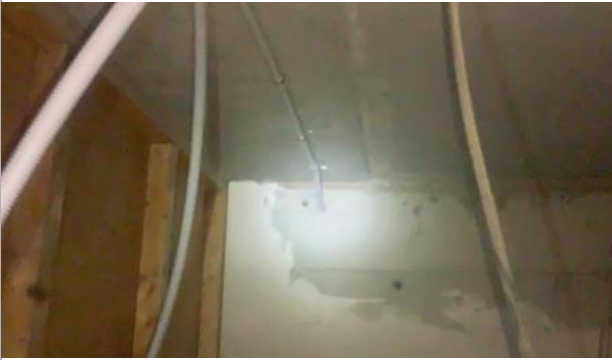
## Brandwerende doorvoeringen - kabels : 468

| | | <b>Detailering</b><br>Losse kabel of kunststofbuis <32mm |
| | | <b>Gebrek</b><br>Losse kabel of kunststofbuis <Ø32mm niet brandwerend afgedicht |
| | | <b>Ernst van het gebrek</b><br>Slecht |

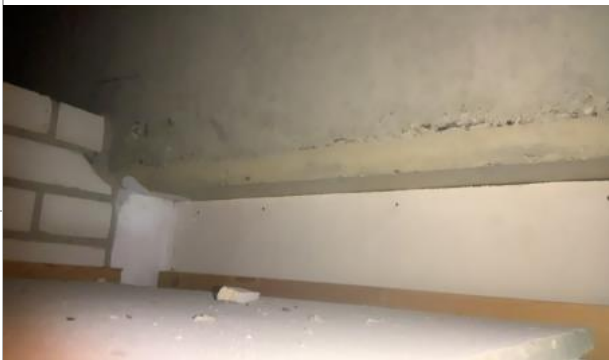
## Binnenwanden - algemeen : 470

| | | <b>Detailtering</b><br><b>Binnenwandafwerking</b><br><b>en</b> |
| | | <b>Gebrek</b><br><b>Overige</b> |
| | | <b>Omschrijving gebrek</b><br><b>Opbouw onbekend.</b> |
| | | <b>Ernst van het gebrek</b><br><b>Matig</b> |

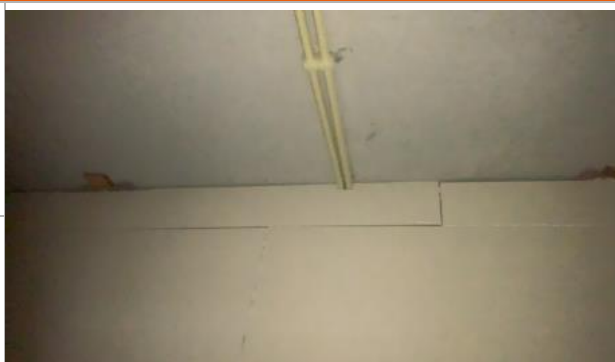
## Binnenwanden - algemeen : 471

**Detailering**  
**Wandaansluiting**

**Gebrek**  
Naad horizontaal < 10mm niet brandwerend dicht gezet.

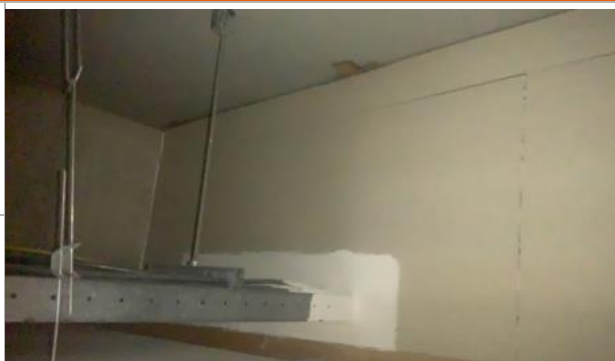
## Binnenwanden - algemeen : 472

**Detailering**  
**Binnenwandafwerking en**

**Gebrek**  
**Overige**

**Omschrijving gebrek**  
**Opbouw onbekend.**

**Ernst van het gebrek**  
**Matig**

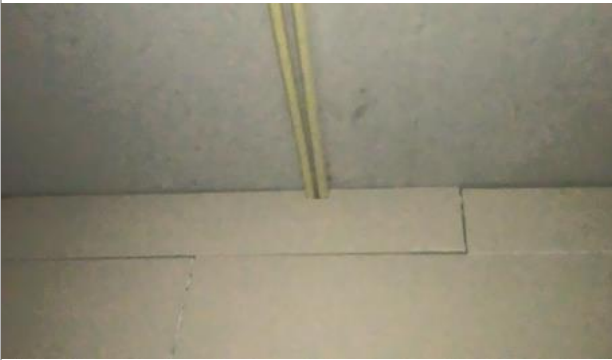
## Brandwerende doorvoeringen - kabels : 473

| | | <b>Detaillering</b><br>Losse kabel of kunststofbuis <32mm |
| | | <b>Gebrek</b><br>Losse kabel of kunststofbuis <Ø32mm niet brandwerend afgedicht |
| | | <b>Ernst van het gebrek</b><br>Slecht |

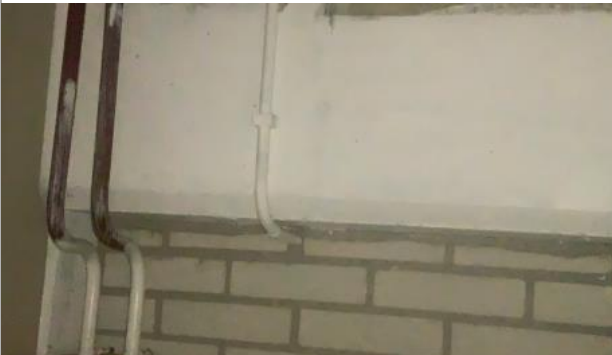
## Brandwerende doorvoeringen - kabels : 475

| | | <b>Detailering</b><br>Losse kabel of kunststofbuis <32mm |
| | | <b>Gebrek</b><br>Losse kabel of kunststofbuis <Ø32mm niet brandwerend afgedicht<br><b>Ernst van het gebrek</b><br>Slecht<br><b>Maatregel</b><br>WBDBO 30 Losse kabel of kunststofbuis <Ø32mm brandwerend coaten<br><b>Eenheid</b><br>Stuks<br><b>Aantal</b><br>1<br><b>Gegevens</b><br>Bouwkundig |

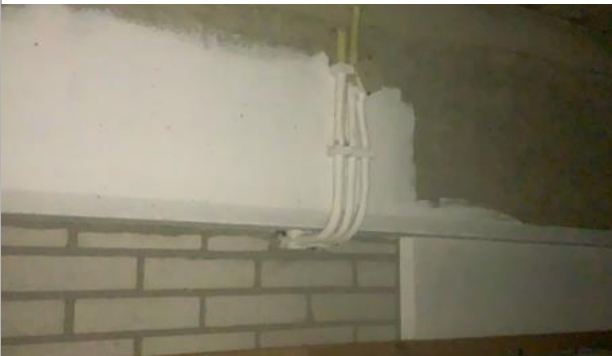
## Brandwerende doorvoeringen - kabels : 476

| | | <b>Detailering</b><br>Losse kabel of kunststofbuis <32mm |
| | | <b>Gebrek</b><br>Losse kabel of kunststofbuis <Ø32mm niet brandwerend afgedicht<br><b>Ernst van het gebrek</b><br>Slecht<br><b>Maatregel</b><br>WBDBO 30 Losse kabel of kunststofbuis <Ø32mm brandwerend coaten<br><b>Eenheid</b><br>Stuks<br><b>Aantal</b><br>3<br><b>Gegevens</b><br>Bouwkundig |

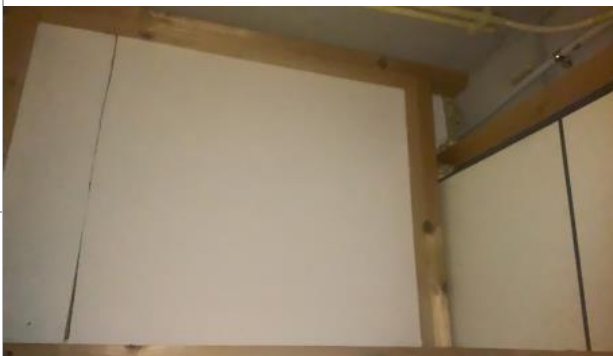
## Binnenwanden - algemeen : 481

| <br> | | <b>Detailering</b><br><b>Binnenwandafwerking en</b> |
| | | <b>Gebrek</b><br><b>Overige</b> |
| | | <b>Omschrijving gebrek</b><br><b>Opbouw onbekend.</b> |
| | | <b>Ernst van het gebrek</b><br><b>Matig</b> |

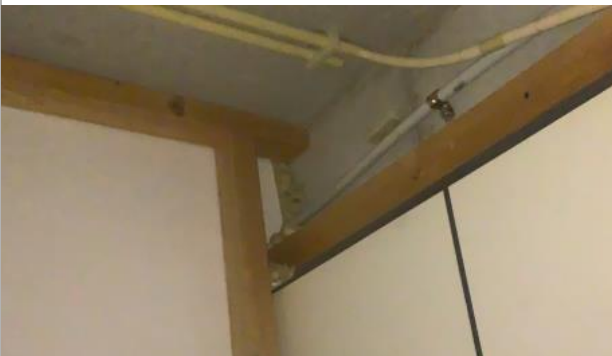
## Brandwerende doorvoeringen - kabels : 482

| <br> | | <b>Detailering</b><br><b>Losse kabel of kunststofbuis &lt;32mm</b> |
| | | <b>Gebrek</b><br><b>Losse kabel of kunststofbuis &lt;Ø32mm niet brandwerend afgedicht</b> |
| | | <b>Ernst van het gebrek</b><br><b>Slecht</b> |

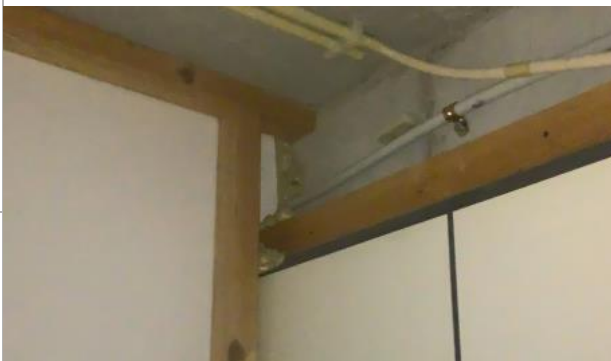
## Binnenwanden - algemeen : 483

| | | Detailering<br><b>Wandsparing</b> |
| | | Gebrek<br><b>Wandsparing tot 0,5m² niet brandwerend dicht gezet.</b> |
| | | Ernst van het gebrek<br><b>Slecht</b> |

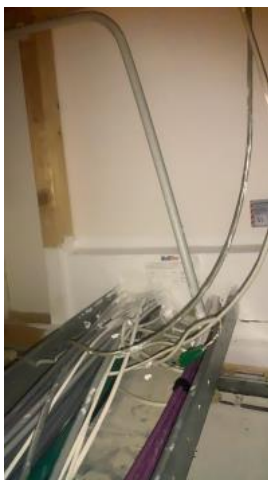
## Brandwerende doorvoeringen - kabels : 484

| | | <b>Detailering</b><br><b>Kabelgoot 100x300</b> |
| | | <b>Gebrek</b><br><b>Kabelgoot beschadigd</b> |
| | | <b>Ernst van het gebrek</b><br><b>Slecht</b> |

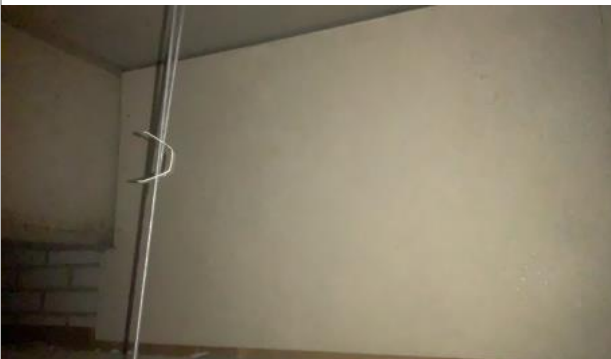
## Binnenwanden - algemeen : 486

| | | Detaillering<br><b>Binnenwandafwerking en</b> |
| | | Gebrek<br><b>Overige</b> |
| | | Omschrijving gebrek<br><b>Opbouw onbekend.</b> |
| | | Ernst van het gebrek<br><b>Matig</b> |

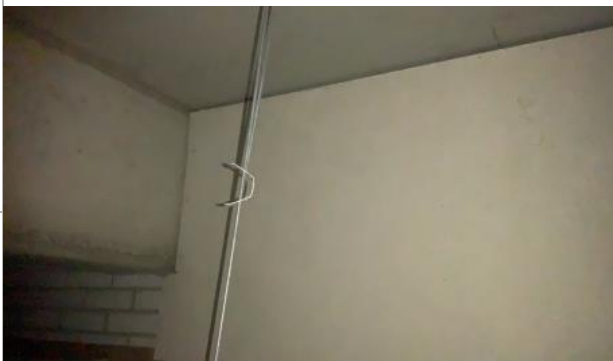
## Binnenwanden - algemeen : 487

| | | <b>Detailering</b><br><b>Wandaansluiting</b> |
| | | <b>Gebrek</b><br>Naad horizontaal < 10mm niet brandwerend dicht gezet. |
| | | <b>Ernst van het gebrek</b><br><b>Slecht</b> |

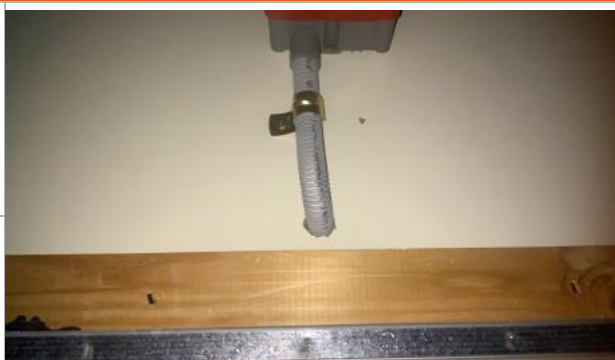
## Brandwerende doorvoeringen - kabels : 489

**Detailering**  
Losse kabel of kunststofbuis <32mm

**Gebrek**  
Losse kabel of kunststofbuis <Ø32mm niet brandwerend afgedicht

**Ernst van het gebrek**  
Slecht

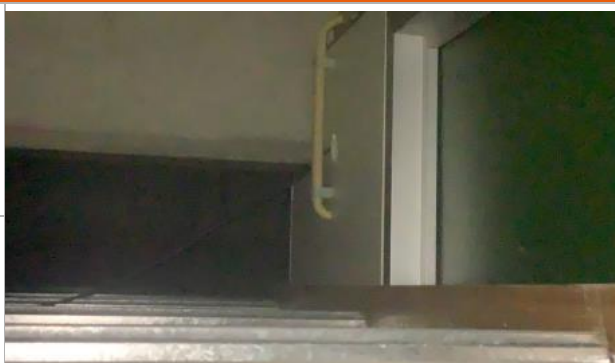
## Brandwerende doorvoeringen - kabels : 490

**Detailering**  
Losse kabel of kunststofbuis <32mm

**Gebrek**  
Losse kabel of kunststofbuis <Ø32mm niet brandwerend afgedicht

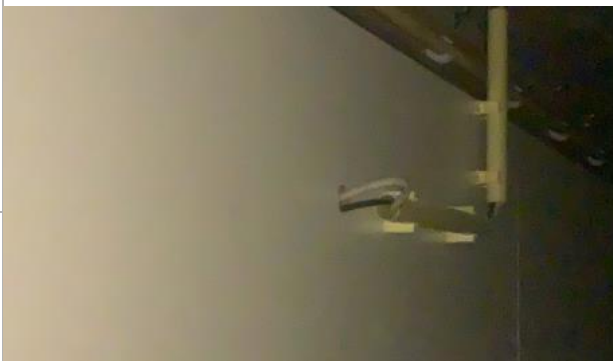
## Brandwerende doorvoeringen - kabels : 491

| | | <b>Detailering</b><br>Losse kabel of kunststofbuis <32mm |
| | | <b>Gebrek</b><br>Losse kabel of kunststofbuis <Ø32mm niet brandwerend afgedicht |
| | | <b>Ernst van het gebrek</b><br>Slecht |

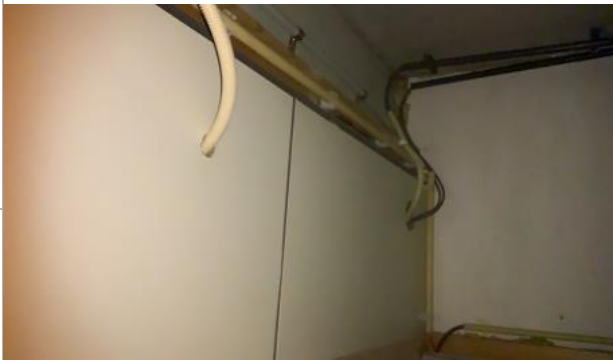
## Brandwerende doorvoeringen - kabels : 492

| | | <b>Detailering</b><br>Losse kabel of kunststofbuis <32mm |
| | | <b>Gebrek</b><br>Losse kabel of kunststofbuis <Ø32mm niet brandwerend afgedicht |
| | <b>Ernst van het gebrek</b><br>Slecht | |

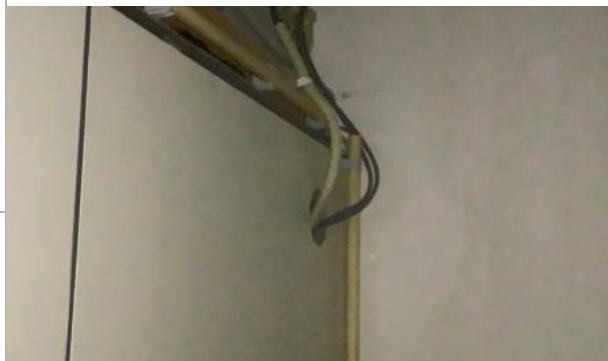
## Binnenwanden - algemeen : 493

**Detailering**  
**Wandsparing**

**Gebrek**  
**Wandsparing tot 0,5m<sup>2</sup> niet brandwerend dicht gezet.**

**Ernst van het gebrek**  
**Slecht**

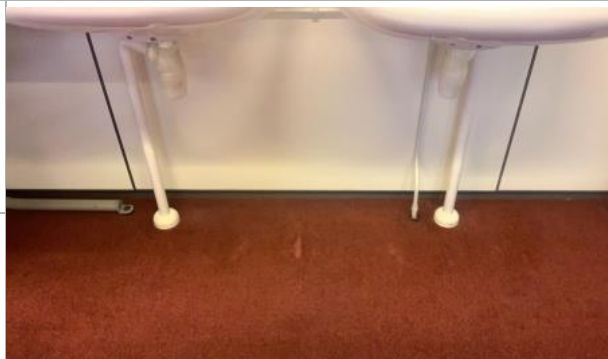
## Brandwerende doorvoeringen - leidingen : 495

**Detailering**  
**Stalen leiding tm 60mm**

**Gebrek**  
**Stalen leiding tm Ø60mm niet brandwerend afgedicht**

**Ernst van het gebrek**  
**Slecht**

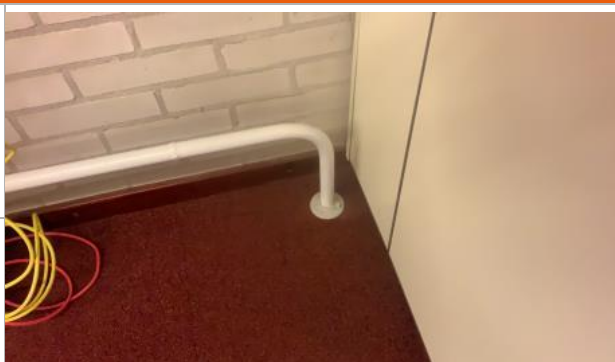
## Brandwerende doorvoeringen - leidingen : 496

**Detaillering**  
Stalen leiding tm  
60mm

**Gebrek**  
Stalen leiding tm  
Ø60mm niet  
brandwerend  
afgedicht

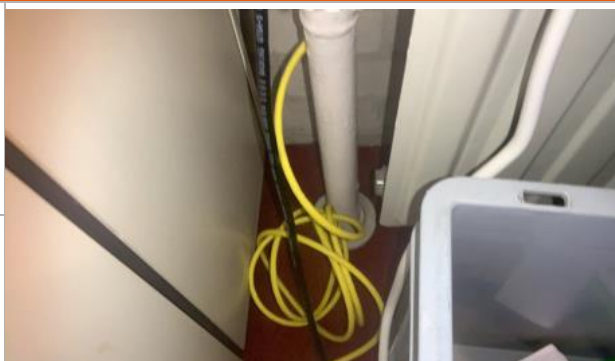
## Brandwerende doorvoeringen - leidingen : 497

**Detaillering**  
Stalen leiding tm  
60mm

**Gebrek**  
Stalen leiding tm  
Ø60mm niet  
brandwerend  
afgedicht

**Ernst van het gebrek**  
Slecht

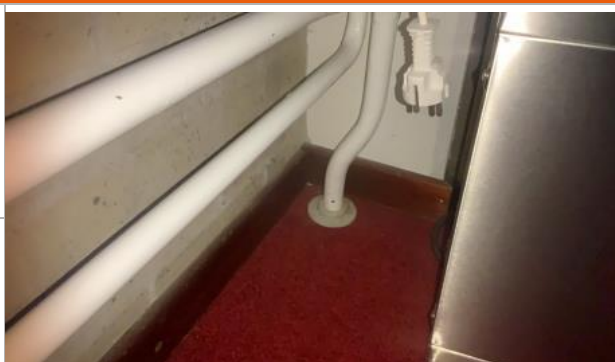
## Brandwerende doorvoeringen - leidingen : 498

**Detaillering**  
Stalen leiding tm  
60mm

**Gebrek**  
Stalen leiding tm  
Ø60mm niet  
brandwerend  
afgedicht

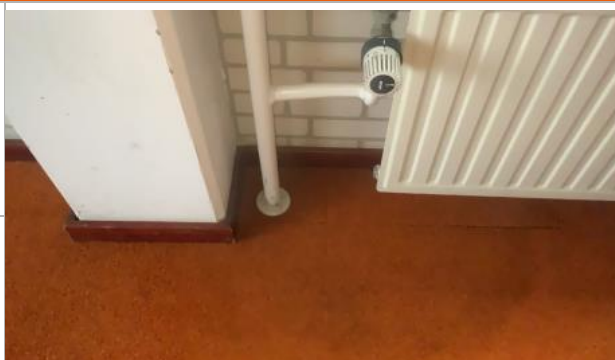
## Brandwerende doorvoeringen - leidingen : 500

**Detailering**  
Stalen leiding tm  
60mm met isolatie

**Gebrek**  
Stalen leiding tm  
Ø60mm met isolatie  
niet brandwerend  
afgedicht

**Ernst van het gebrek**  
Slecht

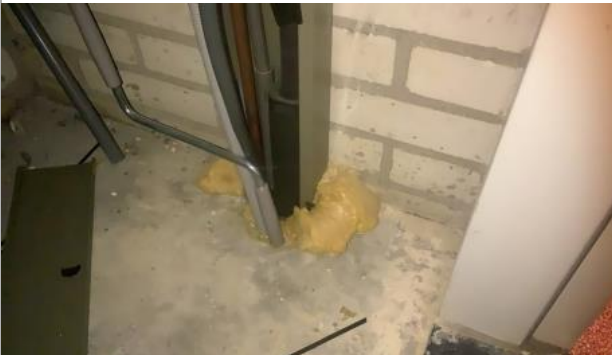
## Brandwerende doorvoeringen - kabels : 512

| | | <b>Detailtering</b><br><b>Kabelbundel</b> |
| | | <b>Gebrek</b><br><b>Kabelbundel niet brandwerend afgedicht</b> |
| | | <b>Ernst van het gebrek</b><br><b>Slecht</b> |

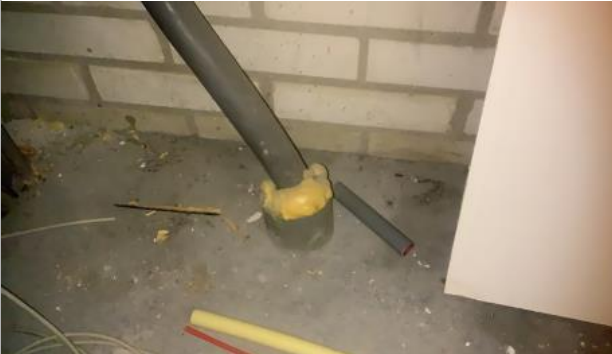
## Brandwerende doorvoeringen - kabels : 513

| | | <b>Detailtering</b><br><b>Losse kabel of kunststofbuis &lt;32mm</b> |
| | | <b>Gebrek</b><br><b>Losse kabel of kunststofbuis &lt;Ø32mm niet brandwerend afgedicht</b> |
| | | <b>Ernst van het gebrek</b><br><b>Slecht</b> |

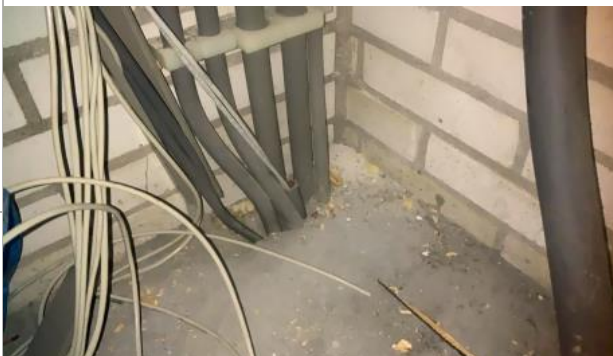
## Brandwerende doorvoeringen - kabels : 514

| | | <b>Detailtering</b><br><b>Kabelbundel</b> |
| | | <b>Gebrek</b><br><b>Kabelbundel niet brandwerend afgedicht</b> |
| | | <b>Ernst van het gebrek</b><br><b>Slecht</b> |

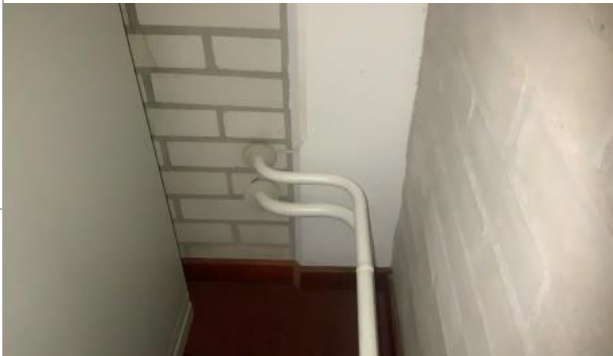
## Brandwerende doorvoeringen - leidingen : 515

| | | <b>Detailtering</b><br><b>Stalen leiding tm 60mm</b> |
| | | <b>Gebrek</b><br><b>Stalen leiding tm Ø60mm niet brandwerend afgedicht</b> |
| | | <b>Ernst van het gebrek</b><br><b>Slecht</b> |

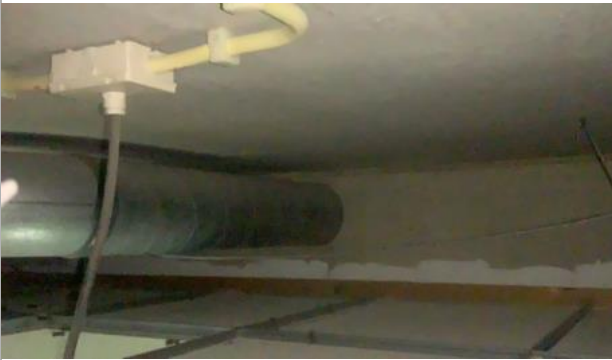
## Brandwerende doorvoeringen - rond luchtkanaal : 520

| | | <b>Detailtering</b><br><b>Luchtkanaal rond 250mm</b> |
| | | <b>Gebrek</b><br><b>Luchtkanaal rond 250mm niet voorzien van een brandklep</b><br><b>Ernst van het gebrek Slecht</b> |

| | | <b>Maatregel</b><br><b>WBDBO 60 Brandklep rond 250mm leveren en monteren</b> |

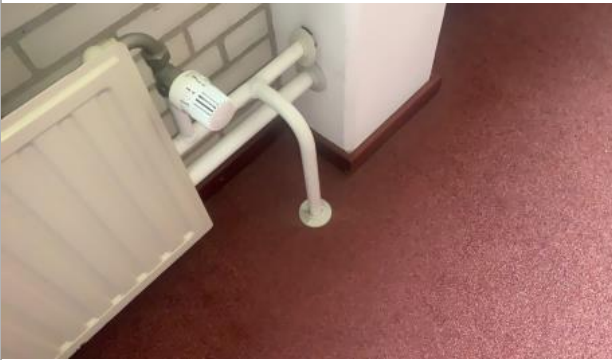
## Brandwerende doorvoeringen - leidingen : 521

| | | <b>Detailtering</b><br><b>Stalen leiding tm 60mm met isolatie</b> |
| | | <b>Gebrek</b><br><b>Stalen leiding tm Ø60mm met isolatie niet brandwerend afgedicht</b><br><b>Ernst van het gebrek Slecht</b> |

| | | <b>Maatregel</b><br><b>WBDBO 60 Stalen leiding tm Ø60mm met isolatie brandwerend coaten</b> |

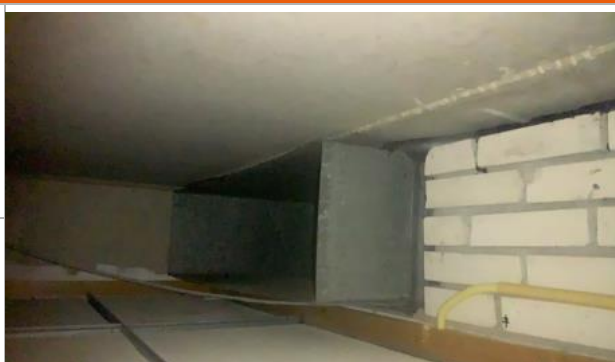
## Brandwerende doorvoeringen - rechthoekig luchtkanaal : 522

**Omschrijving gebrek**  
**Geen brandklep**  
**aanwezig aan deze**  
**zijde.**

**Ernst van het gebrek**  
**Slecht**

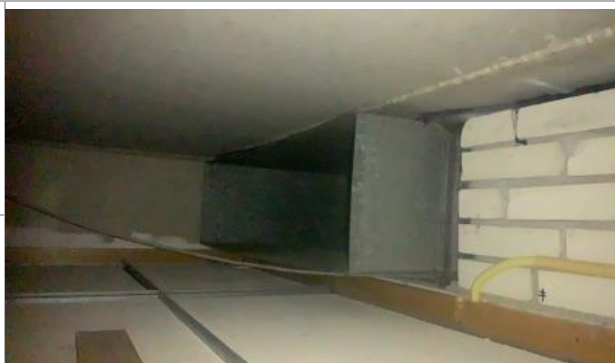
## Binnenwanden - algemeen : 523

**Wandsparing**

**Ernst van het gebrek**  
**Slecht**

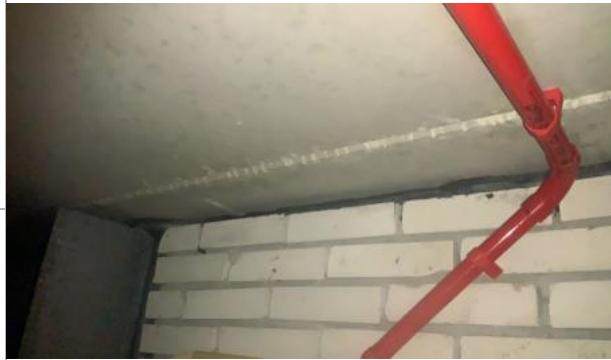
## Binnenwanden - algemeen : 524

**Detailering**  
**Wandaansluiting**

**Gebrek**  
Naad horizontaal > 10mm niet brandwerend dicht gezet.

**Ernst van het gebrek**  
**Slecht**

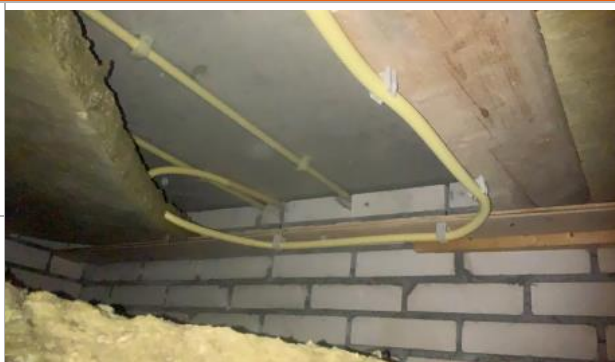
## Brandwerende doorvoeringen - kabels : 525

**Detailering**  
Losse kabel of kunststofbuis <32mm

**Gebrek**  
Losse kabel of kunststofbuis <32mm niet brandwerend afgedicht

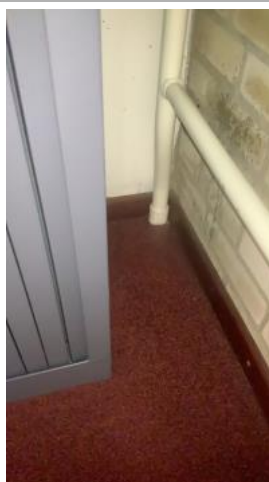
## Vloeren : 527

**Detailering**  
Vloersparing tot 0,5m<sup>2</sup>

**Gebrek**  
Vloersparing niet brandwerend dicht gezet.

**Ernst van het gebrek**  
Slecht

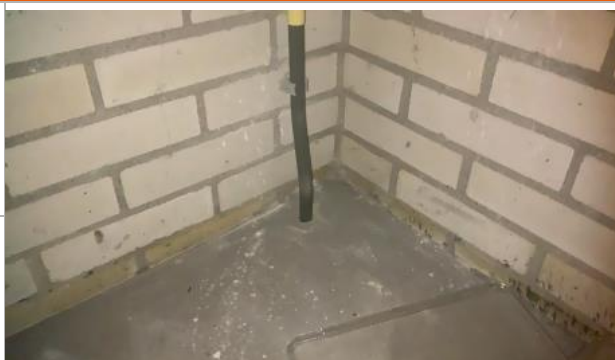
## Brandwerende doorvoeringen - kabels : 529

**Detailering**  
Losse kabel of kunststofbuis <32mm

**Gebrek**  
Losse kabel of kunststofbuis <Ø32mm niet brandwerend afgedicht

**Ernst van het gebrek**  
Slecht

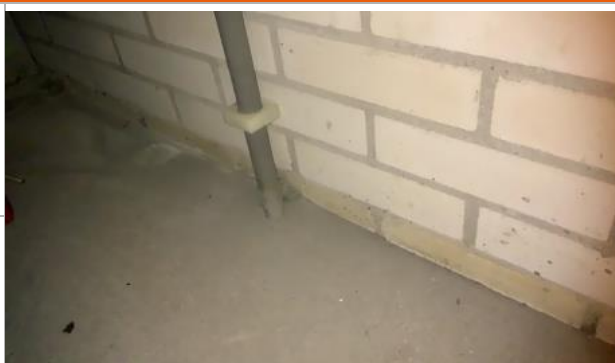
## Brandwerende doorvoeringen - kabels : 530

**Detailering**  
Losse kabel of kunststofbuis <32mm

**Gebrek**  
Losse kabel of kunststofbuis <Ø32mm niet brandwerend afgedicht

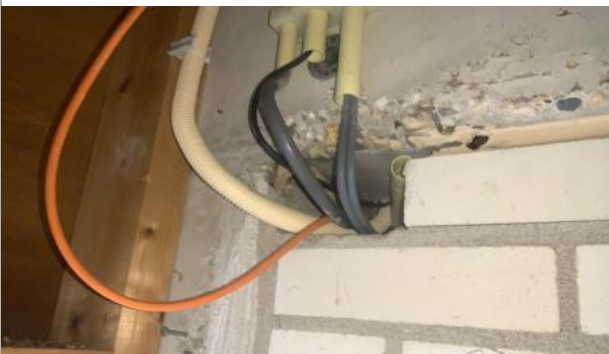
## Brandwerende doorvoeringen - kabels : 531

| | | <b>Detailtering</b><br><b>Kabelbundel</b> |
| | | <b>Gebrek</b><br><b>Kabelbundel niet brandwerend afgedicht</b> |
| | | <b>Ernst van het gebrek</b><br><b>Slecht</b> |

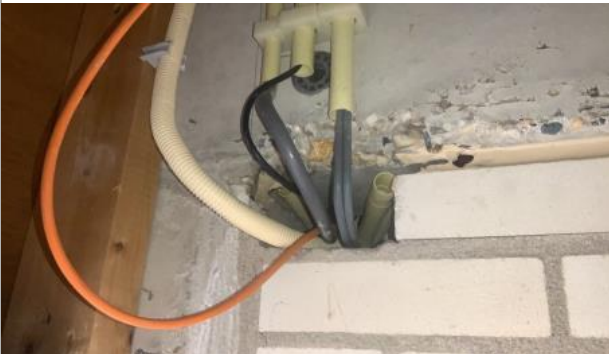
## Binnenwanden - algemeen : 532

| | | Detailtering<br>Wandsparing |
| | | Gebrek<br>Wandsparing tot 0,5m² niet brandwerend dicht gezet. |
| | | Ernst van het gebrek<br>Slecht |

| | | Maatregel<br>WBDBO 30<br>Wandsparing brandwerend dichtzetten tot 0,5m² |

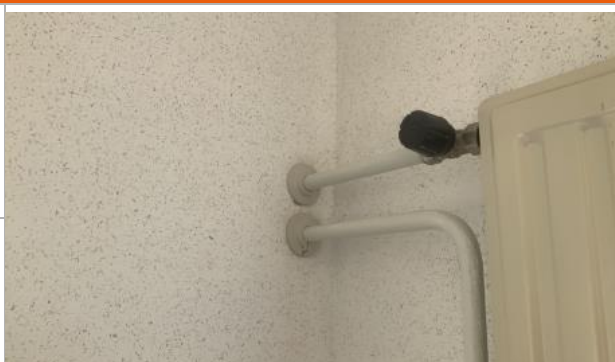
## Brandwerende doorvoeringen - leidingen : 533

**Detaillering**  
Stalen leiding tm  
60mm

**Gebrek**  
Stalen leiding tm  
Ø60mm niet  
brandwerend  
afgedicht

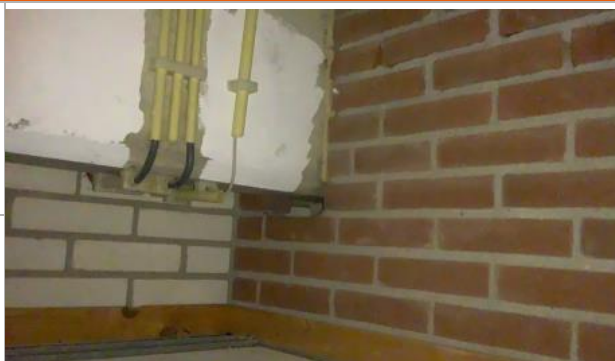
## Binnenwanden - algemeen : 534

**Detaillering**  
Wandsparing

**Gebrek**  
Wandsparing tot  
0,5m<sup>2</sup> niet  
brandwerend dicht  
gezet.

**Ernst van het gebrek**  
Slecht

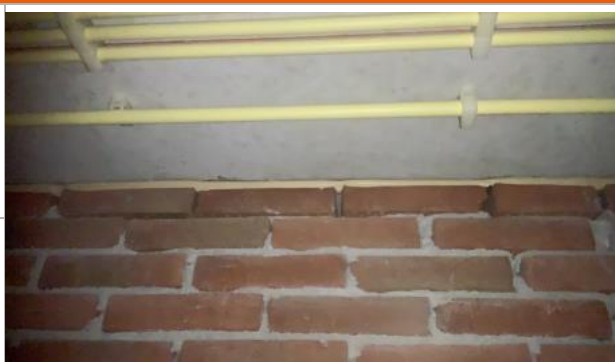
## Binnenwanden - algemeen : 535

**Detailering**  
**Binnenwandafwerking**  
**en**

**Gebrek**  
**Overige**

**Omschrijving gebrek**  
**Naden aanwezig in**  
**het voegwerk, niet**  
**geheel gesloten.**

**Ernst van het gebrek**  
**Slecht**

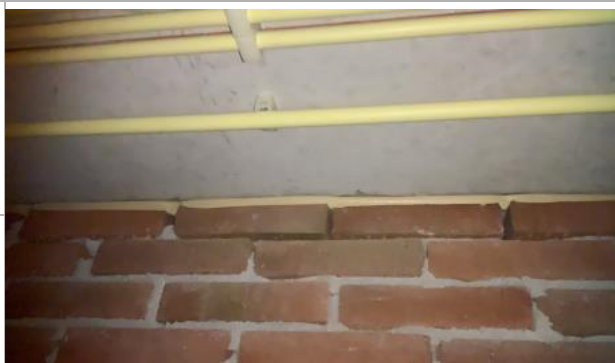
## Binnenwanden - algemeen : 536

**Detailering**  
**Wandaansluiting**

**Gebrek**  
**Naad horizontaal >**  
**10mm niet**  
**brandwerend dicht**  
**gezet.**

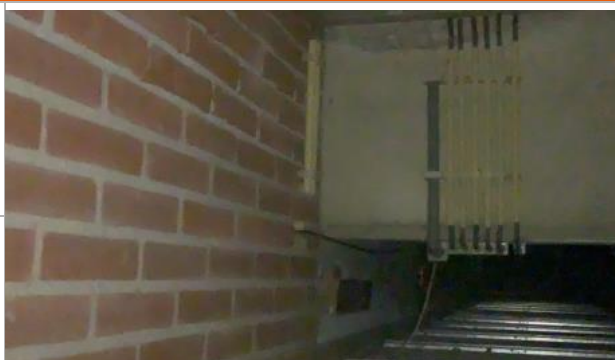
## Brandwerende doorvoeringen - kabels : 537

**Detailering**  
Losse kabel of kunststofbuis <32mm

**Gebrek**  
Losse kabel of kunststofbuis <32mm niet brandwerend afgedicht

**Ernst van het gebrek**  
Slecht

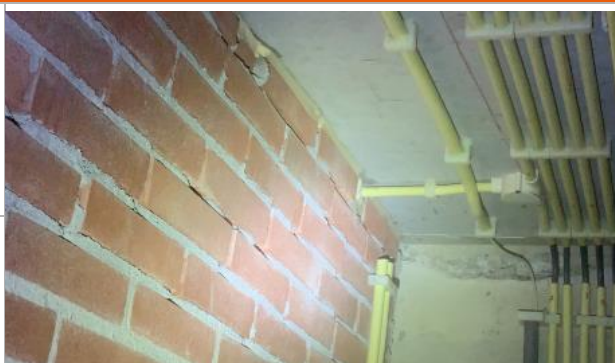
## Brandwerende doorvoeringen - kabels : 538

**Detailering**  
Losse kabel of kunststofbuis <32mm

**Gebrek**  
Losse kabel of kunststofbuis <32mm niet brandwerend afgedicht

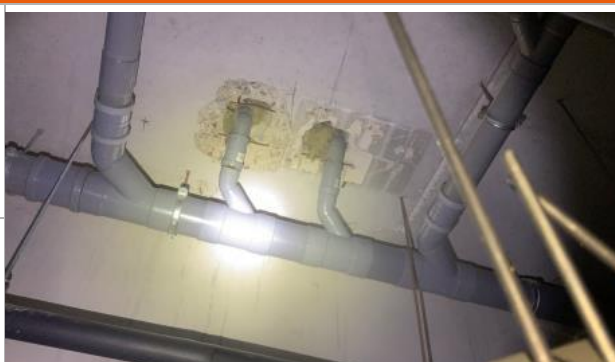
## Brandwerende doorvoeringen - leidingen : 542

**Detaillering**  
Kunststof leiding  
50mm

**Gebrek**  
Kunststof leiding  
Ø50mm niet  
brandwerend  
afgedicht

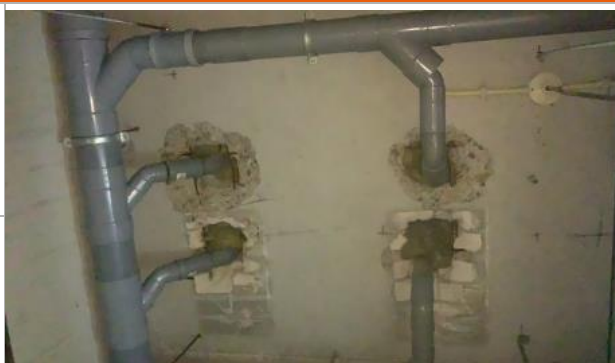
## Vloeren : 543

**Detaillering**  
Vloersparing tot  
0,5m<sup>2</sup>

**Gebrek**  
Vloersparing niet  
brandwerend dicht  
gezet.

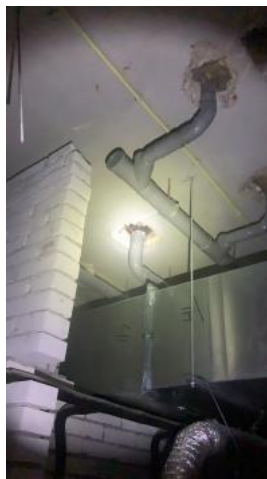
## Vloeren : 544

**Detailering**  
Vloersparing tot  
0,5m<sup>2</sup>

**Gebrek**  
Vloersparing niet  
brandwerend dicht  
gezet.

**Ernst van het gebrek**  
Slecht

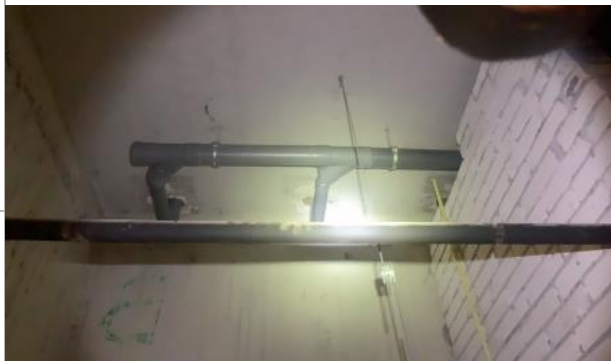
## Vloeren : 545

**Detailering**  
Vloersparing tot  
0,5m<sup>2</sup>

**Gebrek**  
Vloersparing niet  
brandwerend dicht  
gezet.

**Ernst van het gebrek**  
Slecht

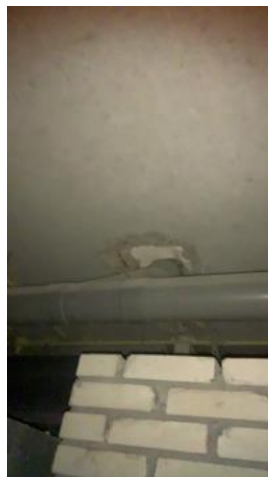
## Vloeren : 546

**Detailering**  
**Vloersparing tot 0,5m<sup>2</sup>**

**Gebrek**  
**Vloersparing niet brandwerend dicht gezet.**

**Ernst van het gebrek**  
**Slecht**

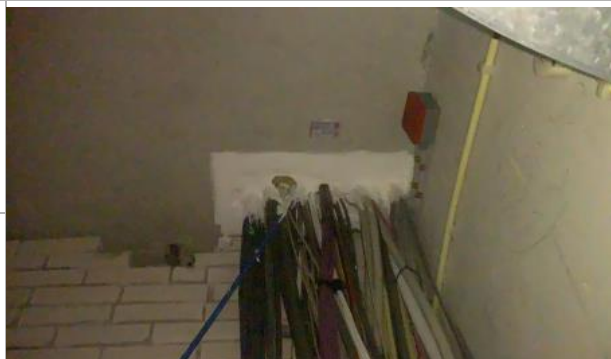
## Brandwerende doorvoeringen - kabels : 551

**Detailering**  
**Kabelgoot 100x400**

**Gebrek**  
**Kabelgoot beschadigd**

**Ernst van het gebrek**  
**Slecht**

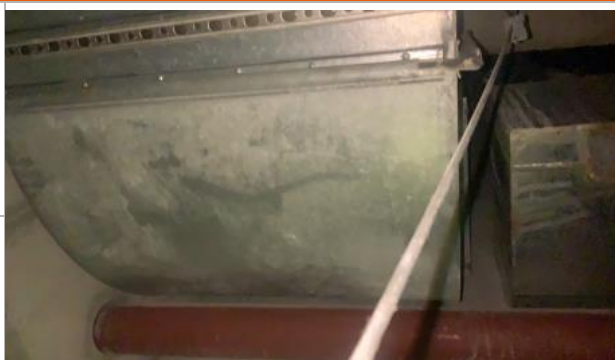
## Vloeren : 552

**Detailering**  
Vloersparing vanaf  
0,5m<sup>2</sup>

**Gebrek**  
Vloersparing niet  
brandwerend dicht  
gezet.

**Ernst van het gebrek**  
Slecht

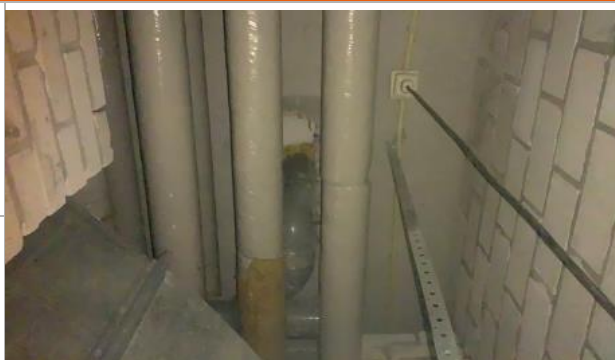
## Vloeren : 553

**Detailering**  
Vloersparing tot  
0,5m<sup>2</sup>

**Gebrek**  
Vloersparing niet  
brandwerend dicht  
gezet.

**Ernst van het gebrek**  
Slecht

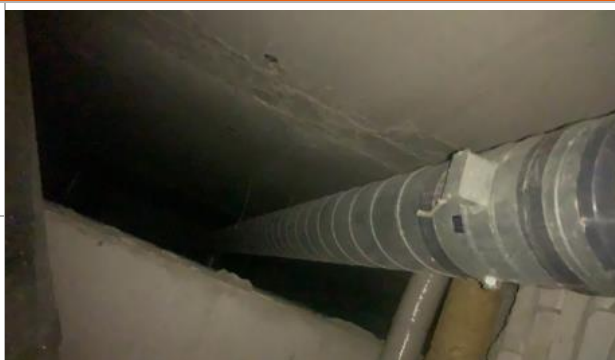
## Vloeren : 554

**Detailering**  
Vloersparing vanaf  
0,5m<sup>2</sup>

**Gebrek**  
Vloersparing niet  
brandwerend dicht  
gezet.

**Ernst van het gebrek**  
Slecht
