## NULMETING BRANDWERENDE DOORVOERINGEN

Opdrachtgever : Rijksvastgoedbedrijf, Vastgoedbeheer, Afdeling Realisatie Noord-West  
Onderzoekslocatie : Gebouw 14B37 – 005 KIM “Enys House”  
Projectnummer : 26.22.00024.1  
Documentversie : 1.0  
Documentdatum : 3 maart 2022

Nulmeting brandwerende doorvoeringen  
Gebouw 14B37 – 005  
Het Nieuwediep 8 te Den Helder  
26.22.00024.1  
Februari 2022

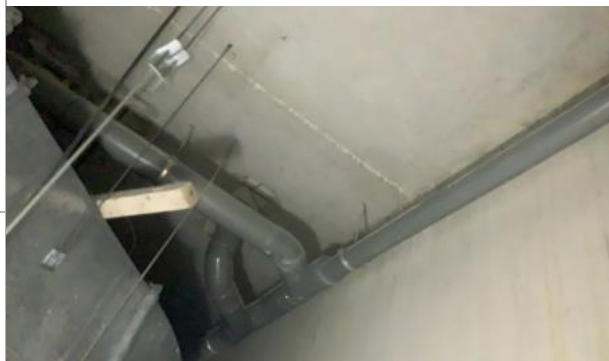
## Vloeren : 555

**Detailering**  
Vloersparing tot  
0,5m<sup>2</sup>

**Gebrek**  
Vloersparing niet  
brandwerend dicht  
gezet.

**Ernst van het gebrek**  
Slecht

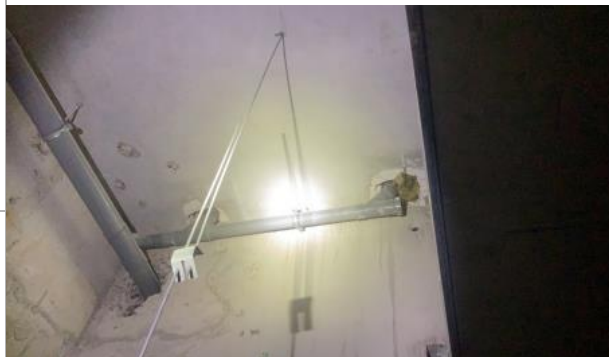
## Vloeren : 556

**Detailering**  
Vloersparing tot  
0,5m<sup>2</sup>

**Gebrek**  
Vloersparing niet  
brandwerend dicht  
gezet.

**Ernst van het gebrek**  
Slecht

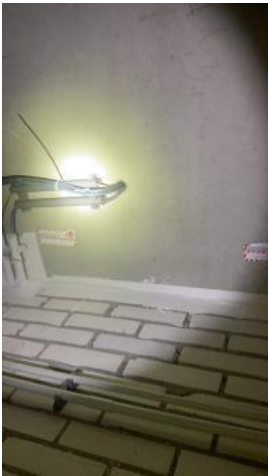
## Brandwerende doorvoeringen - kabels : 562

| | | <b>Detailering</b><br><b>Kabelbundel</b> |
| | | <b>Gebrek</b><br><b>Kabelbundel niet brandwerend afgedicht</b> |
| | | <b>Ernst van het gebrek</b><br><b>Slecht</b> |

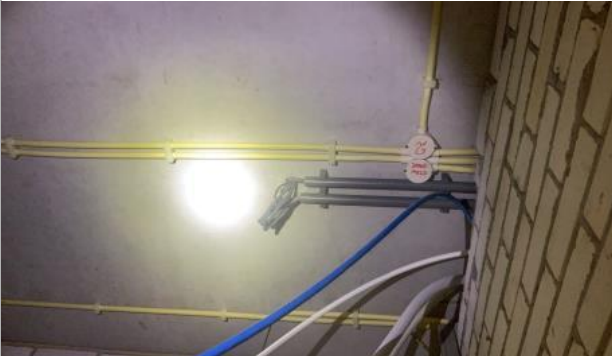
## Brandwerende doorvoeringen - kabels : 563

| | | <b>Detailering</b><br><b>Kabelbundel</b> |
| | | <b>Gebrek</b><br><b>Kabelbundel niet brandwerend afgedicht</b> |
| | | <b>Ernst van het gebrek</b><br><b>Slecht</b> |

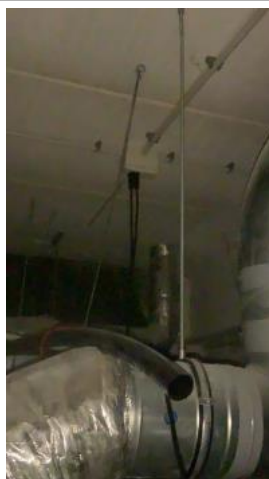
## Snag : 606

**Omschrijving**  
Afvoer hemelwater  
afvoer waarschijnlijk.

**Omschrijving**  
Nader onderzoek  
verloop van de  
leiding.

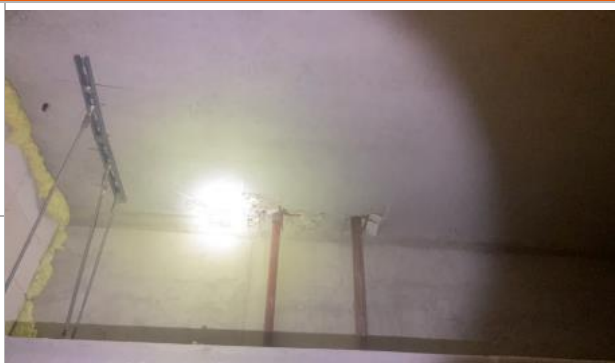
## Vloeren : 607

**Detaillering**  
Vloersparing tot  
0,5m<sup>2</sup>

**Gebrek**  
Vloersparing niet  
brandwerend dicht  
gezet.

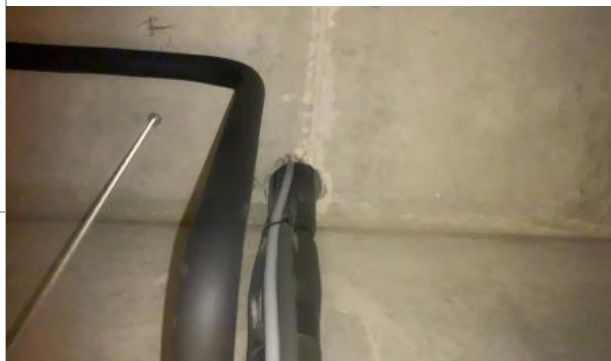
## Vloeren : 608

**Detailering**  
Vloersparing tot  
0,5m<sup>2</sup>

**Gebrek**  
Vloersparing niet  
brandwerend dicht  
gezet.

**Ernst van het gebrek**  
Slecht

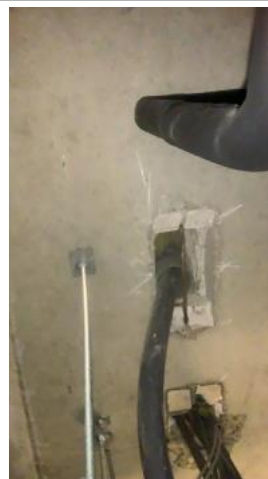
## Vloeren : 609

**Detailering**  
Vloersparing tot  
0,5m<sup>2</sup>

**Gebrek**  
Vloersparing niet  
brandwerend dicht  
gezet.

**Ernst van het gebrek**  
Slecht

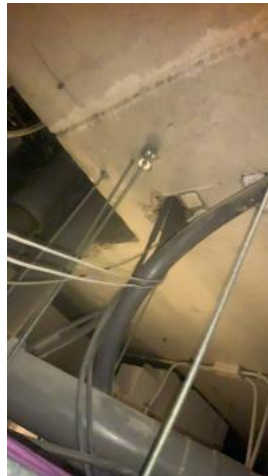
## Vloeren : 610

**Detailering**  
Vloersparing tot  
0,5m<sup>2</sup>

**Gebrek**  
Vloersparing niet  
brandwerend dicht  
gezet.

**Ernst van het gebrek**  
Slecht

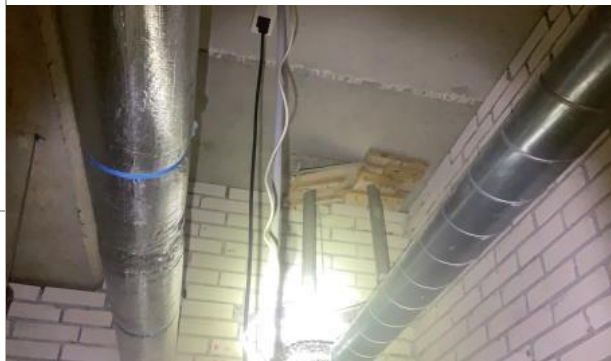
## Vloeren : 612

**Detailering**  
Vloersparing tot  
0,5m<sup>2</sup>

**Gebrek**  
Vloersparing niet  
brandwerend dicht  
gezet.

**Ernst van het gebrek**  
Slecht

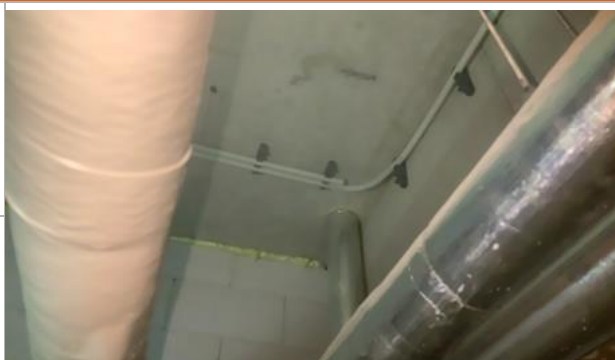
## Vloeren : 615

**Detailering**  
Vloersparing tot  
0,5m<sup>2</sup>

**Gebrek**  
Vloersparing niet  
brandwerend dicht  
gezet.

**Ernst van het gebrek**  
Slecht

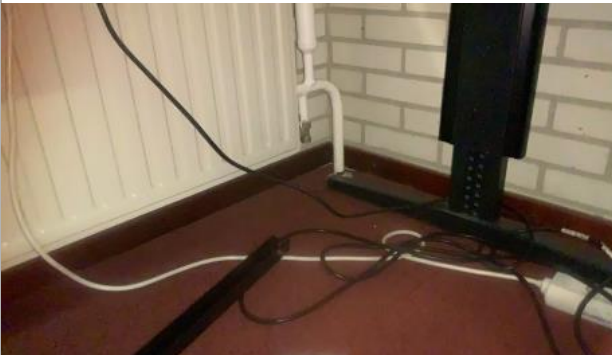
## Brandwerende doorvoeringen - leidingen : 47

| | | <b>Detailtering</b><br>Stalen leiding tm 60mm |
| | | <b>Gebrek</b><br>Stalen leiding tm Ø60mm niet brandwerend afgedicht<br><b>Ernst van het gebrek</b><br>Slecht<br><b>Maatregel</b><br>WBDBO 30 Stalen leiding tm Ø60mm brandwerend coaten<br><b>Eenheid</b><br>Stuks<br><b>Aantal</b><br>1<br><b>Gegevens</b><br>Bouwkundig |

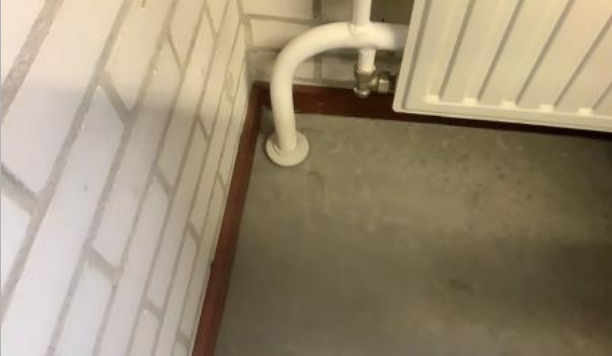
## Brandwerende doorvoeringen - leidingen : 48

| | | <b>Detailtering</b><br>Stalen leiding tm 60mm |
| | | <b>Gebrek</b><br>Stalen leiding tm Ø60mm niet brandwerend afgedicht<br><b>Ernst van het gebrek</b><br>Slecht<br><b>Maatregel</b><br>WBDBO 30 Stalen leiding tm Ø60mm brandwerend coaten<br><b>Eenheid</b><br>Stuks<br><b>Aantal</b><br>1<br><b>Toelichting</b><br>Cv leiding<br><b>Gegevens</b><br>Bouwkundig |

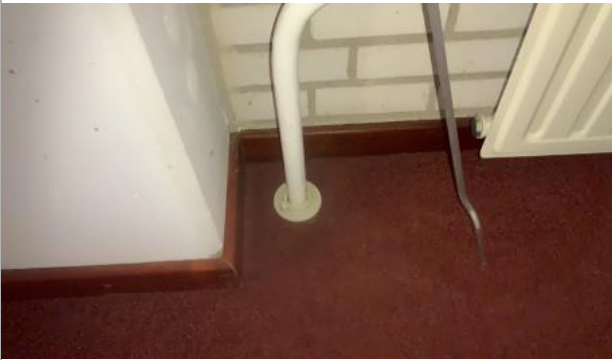
## Brandwerende doorvoeringen - leidingen : 49

| | | <b>Detailering</b><br>Stalen leiding tm 60mm |
| | | <b>Gebrek</b><br>Stalen leiding tm Ø60mm niet brandwerend afgedicht |
| | | <b>Ernst van het gebrek</b><br>Slecht |

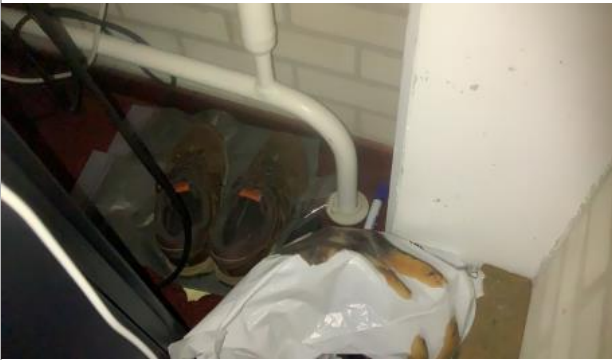
## Brandwerende doorvoeringen - leidingen : 50

| | | <b>Detailering</b><br>Stalen leiding tm 60mm |
| | | <b>Gebrek</b><br>Stalen leiding tm Ø60mm niet brandwerend afgedicht |
| | | <b>Ernst van het gebrek</b><br>Slecht |

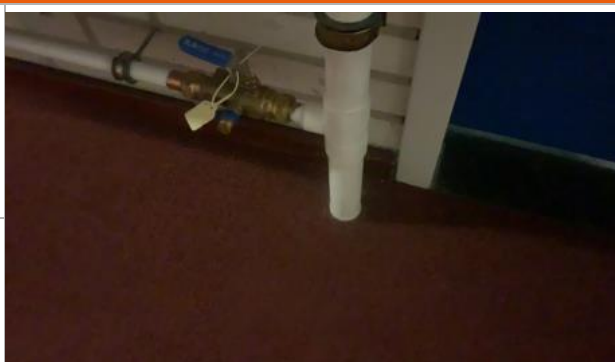
## Brandwerende doorvoeringen - leidingen : 51

| <b>Detailering</b> |
| <b>Stalen leiding tm 60mm</b> |
| <b>Gebrek</b> |
| <b>Ernst van het gebrek</b> |

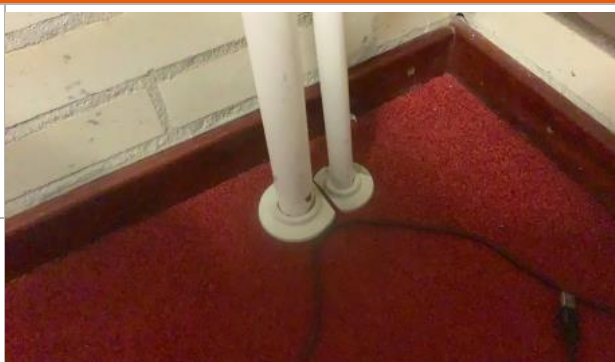
## Brandwerende doorvoeringen - leidingen : 52

**Detailering**  
Stalen leiding tm  
60mm

**Gebrek**  
Stalen leiding tm  
Ø60mm niet  
brandwerend  
afgedicht

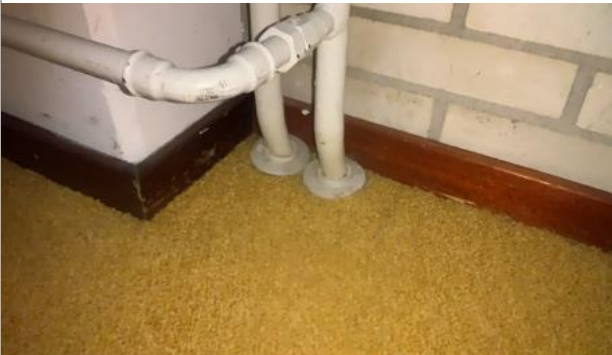
## Brandwerende doorvoeringen - leidingen : 53

| | | <b>Detailtering</b><br><b>Stalen leiding tm 60mm</b> |
| | | <b>Gebrek</b><br><b>Stalen leiding tm Ø60mm niet brandwerend afgedicht</b><br><b>Ernst van het gebrek Slecht</b><br><b>Maatregel</b><br><b>WBDBO 30 Stalen leiding tm Ø60mm brandwerend coaten</b><br><b>Eenheid</b><br><b>Stuks</b><br><b>Aantal</b><br><b>2</b><br><b>Toelichting</b><br><b>2x cv leidingen 30mm</b><br><b>Gegevens</b><br><b>Bouwkundig</b> |

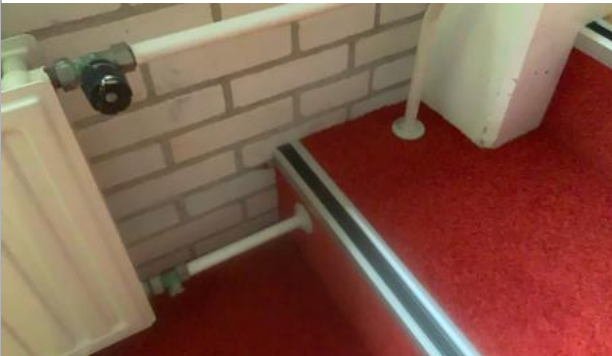
## Brandwerende doorvoeringen - leidingen : 54

| | | <b>Detailtering</b><br><b>Stalen leiding tm 60mm</b> |
| | | <b>Gebrek</b><br><b>Geen gebrek</b><br><b>Ernst van het gebrek</b><br><b>Geen gebrek</b><br><b>Eenheid</b><br><b>Stuks</b><br><b>Aantal</b><br><b>2</b><br><b>Toelichting</b><br><b>2x cv leiding 25mm lopen door naar de verdiepingsvloer</b><br><b>Gegevens</b><br><b>Bouwkundig</b> |

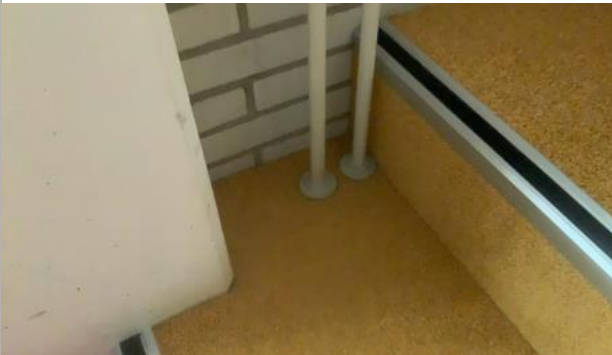
## Brandwerende doorvoeringen - leidingen : 55

| | | <b>Detailering</b><br>Stalen leiding tm<br>60mm |
| | | <b>Gebrek</b><br>Geen gebrek<br><b>Ernst van het gebrek</b><br>Geen gebrek<br><b>Eenheid</b><br>Stuks<br><b>Aantal</b><br>2<br><b>Toelichting</b><br>2x cv leiding 25mm<br>gekoppeld onder de<br>vloer met de andere<br>twee cv leidingen<br><b>Gegevens</b><br>Bouwkundig |

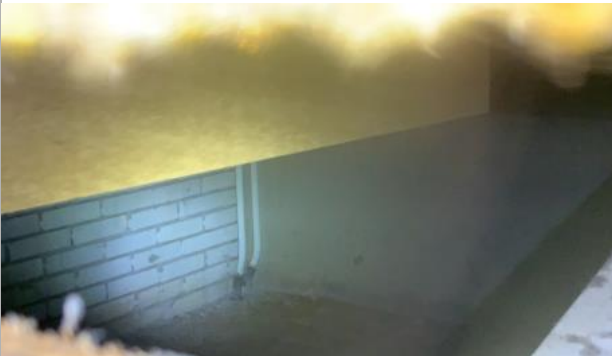
## Brandwerende doorvoeringen - leidingen : 56

| | | <b>Detailering</b><br>Stalen leiding tm<br>60mm |
| | | <b>Gebrek</b><br>Stalen leiding tm<br>Ø60mm niet<br>brandwerend<br>afgedicht<br><b>Ernst van het gebrek</b><br>Slecht<br><b>Maatregel</b><br>WBDBO 30 Stalen<br>leiding tm Ø60mm<br>brandwerend coaten<br><b>Eenheid</b><br>Stuks<br><b>Aantal</b><br>2<br><b>Toelichting</b><br>2x cv leidingen door<br>de eerste<br>verdiepingsvloer<br><b>Gegevens</b><br>Bouwkundig |

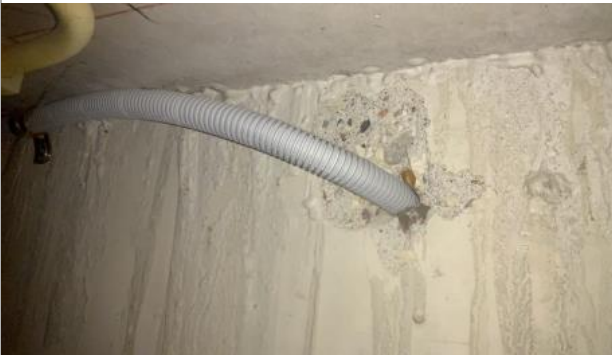
## Brandwerende doorvoeringen - kabels : 57

| | | <b>Detailtering</b><br>Losse kabel of kunststofbuis <32mm |
| | | <b>Gebrek</b><br>Losse kabel of kunststofbuis <Ø32mm niet brandwerend afgedicht<br><b>Ernst van het gebrek</b><br>Slecht |

| | | <b>Maatregel</b><br>WBDBO 30 Losse kabel of kunststofbuis <Ø32mm brandwerend coaten |

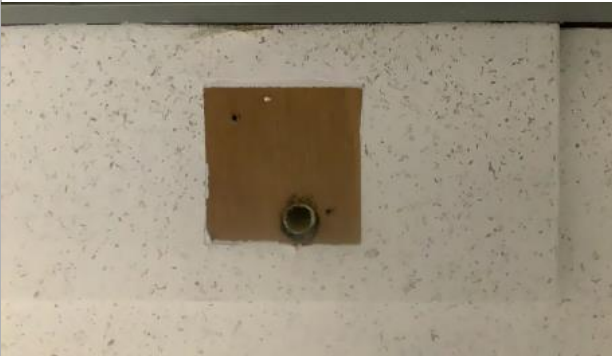
## Brandwerende doorvoeringen - kabels : 59

| | | <b>Detailtering</b><br>Losse kabel of kunststofbuis <32mm |
| | | <b>Gebrek</b><br>Losse kabel of kunststofbuis <Ø32mm niet brandwerend afgedicht<br><b>Ernst van het gebrek</b><br>Slecht |

| | | <b>Maatregel</b><br>WBDBO 30 Losse kabel of kunststofbuis <Ø32mm brandwerend coaten |

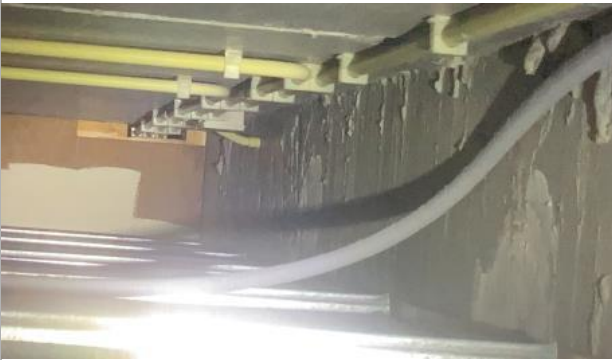
## Brandwerende doorvoeringen - kabels : 61

| | | <b>Detailtering</b><br>Losse kabel of kunststofbuis <32mm |
| | | <b>Gebrek</b><br>Losse kabel of kunststofbuis <Ø32mm niet brandwerend afgedicht |
| | | <b>Ernst van het gebrek</b><br>Slecht |

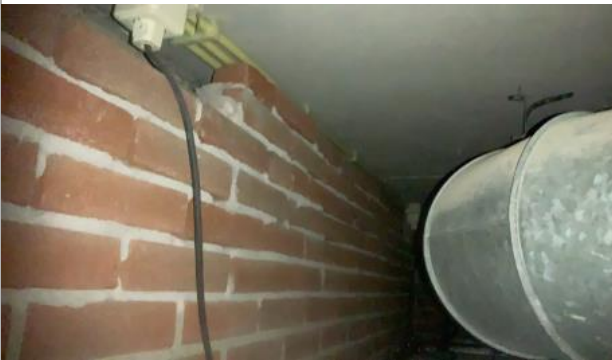
## Snag : 65

| | | <b>Aanvullende opmerkingen</b><br>Wand opbouw metselwerk met betonkern trappenhuis. Opname in trappenhuis gedaan. Hier geen actie op deze wand vanuit collegezaal. |
| | | <b>Geen gebrek</b> |

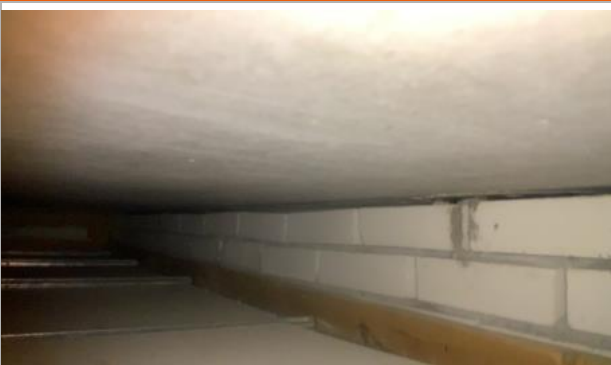
## Snag : 67

| | | <b>Omschrijving</b><br>Metselwerkwand sluit niet aan op de verdiepingsvloer. Achter de wand naar alle waarschijnlijkheid betonkern trappenhuis. |

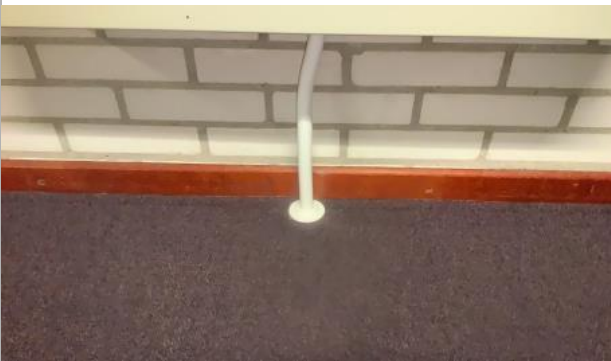
## Brandwerende doorvoeringen - leidingen : 68

| | | <b>Detailtering</b><br>Stalen leiding tm 60mm |
| | | <b>Gebrek</b><br>Stalen leiding tm Ø60mm niet brandwerend afgedicht |
| | | <b>Ernst van het gebrek</b><br>Slecht |

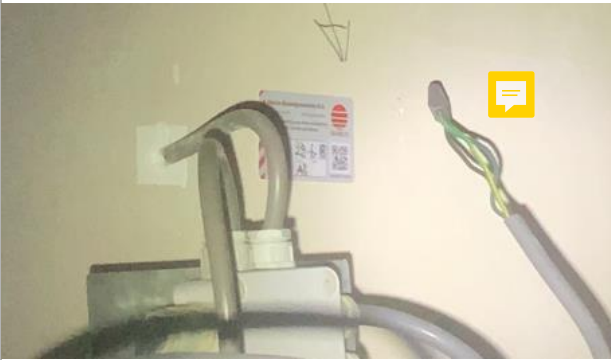
## Brandwerende doorvoeringen - kabels : 70

| | | <b>Detailtering</b><br>Losse kabel of kunststofbuis <32mm |
| | | <b>Gebrek</b><br>Geen gebrek |
| | | <b>Ernst van het gebrek</b><br>Geen gebrek |

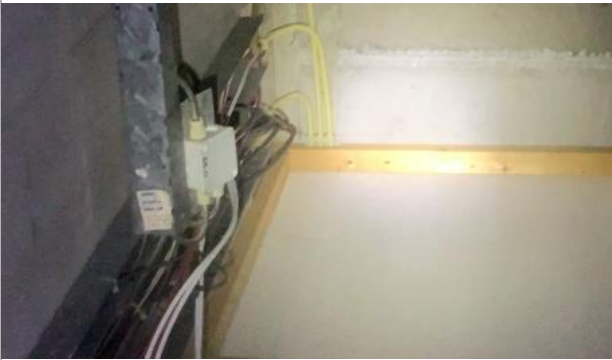
## Brandwerende doorvoeringen - kabels : 74

| | | <b>Detailering</b><br>Losse kabel of kunststofbuis <32mm |
| | | <b>Gebrek</b><br>Losse kabel of kunststofbuis <Ø32mm niet brandwerend afgedicht |
| | | <b>Ernst van het gebrek</b><br>Slecht |

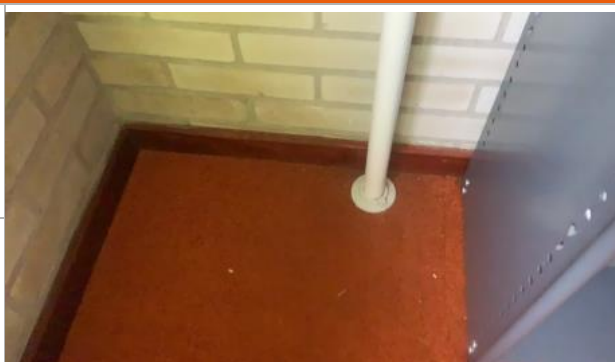
## Brandwerende doorvoeringen - leidingen : 75

**Detailering**  
Stalen leiding tm  
60mm

**Gebrek**  
Stalen leiding tm  
Ø60mm niet  
brandwerend  
afgedicht

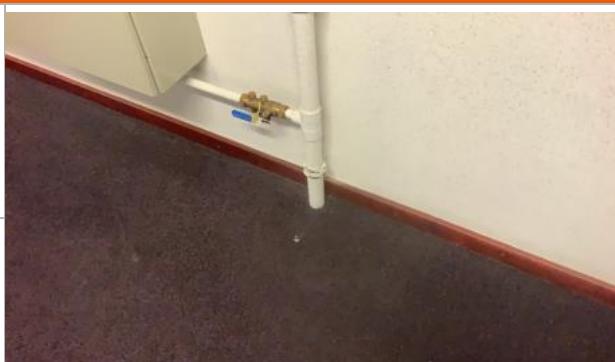
## Brandwerende doorvoeringen - leidingen : 77

**Detailering**  
Stalen leiding tm  
60mm

**Gebrek**  
Stalen leiding tm  
Ø60mm niet  
brandwerend  
afgedicht

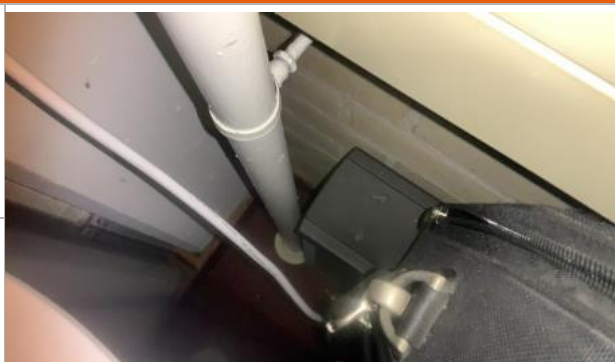
## Brandwerende doorvoeringen - leidingen : 80

**Detailering**  
Stalen leiding tm  
60mm

**Gebrek**  
Stalen leiding tm  
Ø60mm niet  
brandwerend  
afgedicht

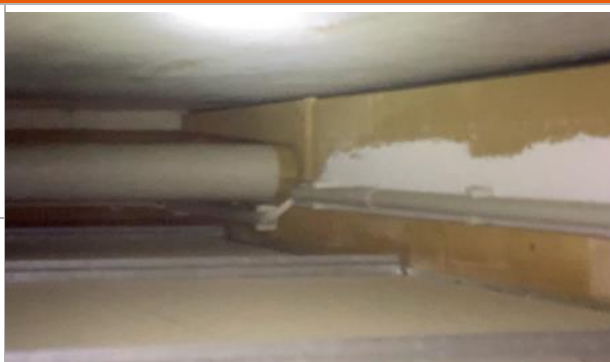
## Brandwerende doorvoeringen - leidingen : 82

**Detaillering**  
Stalen leiding tm  
60mm met isolatie

**Gebrek**  
Stalen leiding tm  
Ø60mm met isolatie  
niet brandwerend  
afgedicht

**Ernst van het gebrek**  
Slecht

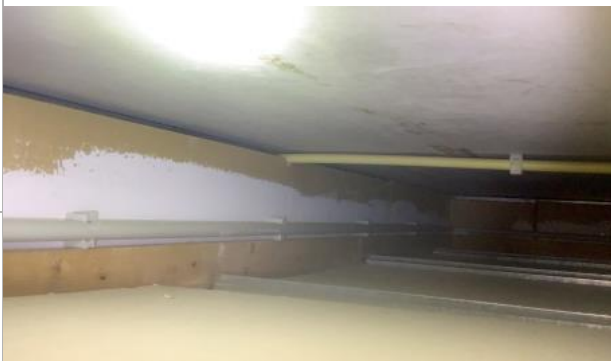
## Brandwerende doorvoeringen - kabels : 84

| | | <b>Detailering</b><br>Losse kabel of kunststofbuis <32mm |
| | | <b>Gebrek</b><br>Losse kabel of kunststofbuis <Ø32mm niet brandwerend afgedicht |
| <b>Ernst van het gebrek</b><br>Slecht | | |

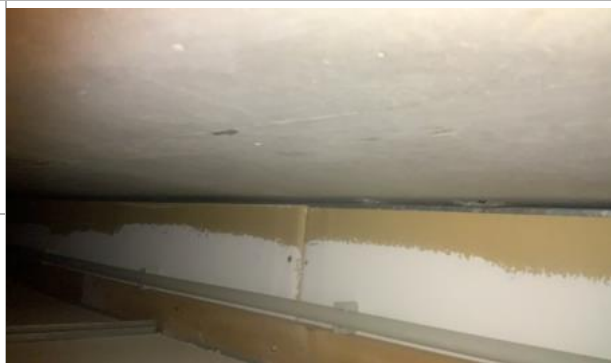
## Binnenwanden - algemeen : 86

**Detailering**  
**Wandaansluiting**

**Gebrek**  
Naad horizontaal < 10mm niet brandwerend dicht gezet.

**Ernst van het gebrek**  
**Slecht**

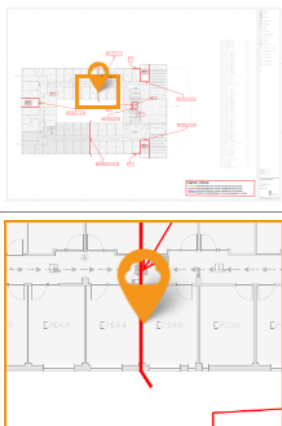
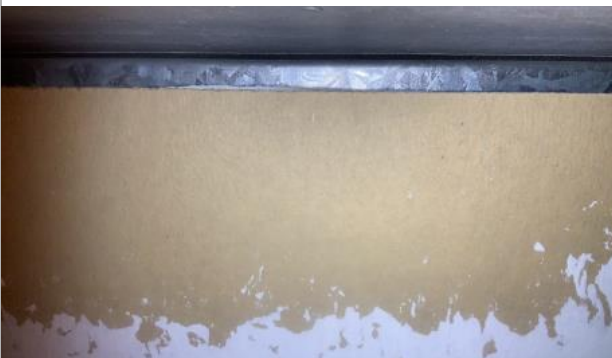
## Binnenwanden - algemeen : 88

| | | <b>Detailering</b><br><b>Binnenwandafwerking en</b> |
| | | <b>Gebrek</b><br><b>Brandklasse binnenwandafwerking en onbekend</b> |
| | | <b>Ernst van het gebrek</b><br><b>Matig</b> |

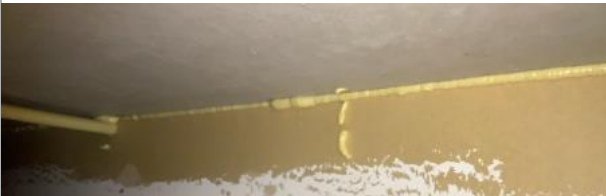
## Binnenwanden - algemeen : 89

| | | <b>Detailering</b><br><b>Binnenwandafwerking en</b> |
| | | <b>Gebrek</b><br><b>Brandklasse</b><br><b>binnenwandafwerking en onbekend</b> |
| | | <b>Ernst van het gebrek</b><br><b>Matig</b> |

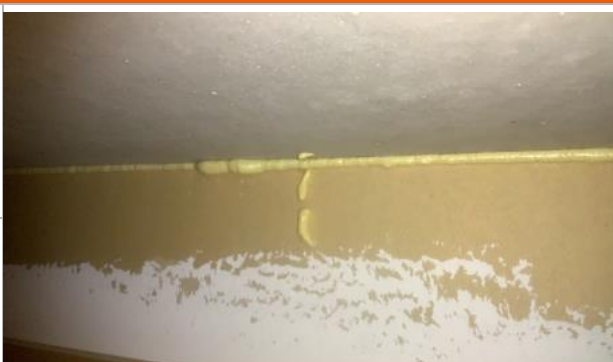
## Binnenwanden - algemeen : 91

| <br> | | <b>Detailering</b><br><b>Wandaansluiting</b> |
| | | <b>Gebrek</b><br>Naad horizontaal < 10mm niet brandwerend dicht gezet. |
| | | <b>Ernst van het gebrek</b><br><b>Slecht</b> |

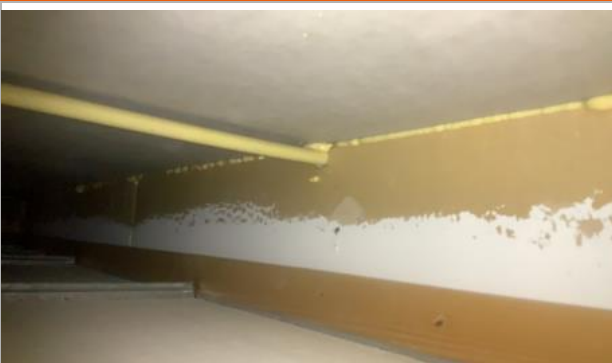
## Brandwerende doorvoeringen - kabels : 93

| | | <b>Detailering</b><br>Losse kabel of kunststofbuis <32mm |
| | | <b>Gebrek</b><br>Losse kabel of kunststofbuis <Ø32mm niet brandwerend afgedicht |
| | | <b>Ernst van het gebrek</b><br>Slecht |

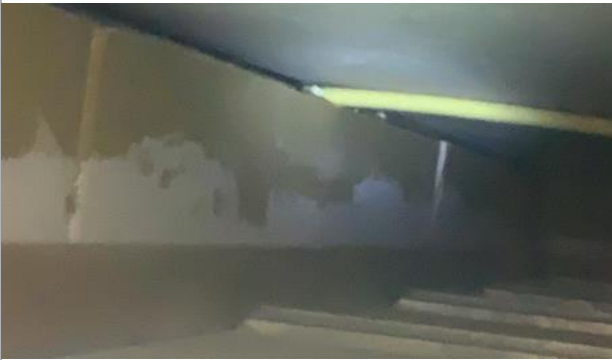
## Brandwerende doorvoeringen - kabels : 95

| | | <b>Detailtering</b><br>Losse kabel of kunststofbuis <32mm |
| | | <b>Gebrek</b><br>Losse kabel of kunststofbuis <Ø32mm niet brandwerend afgedicht |
| | | <b>Ernst van het gebrek</b><br>Slecht |

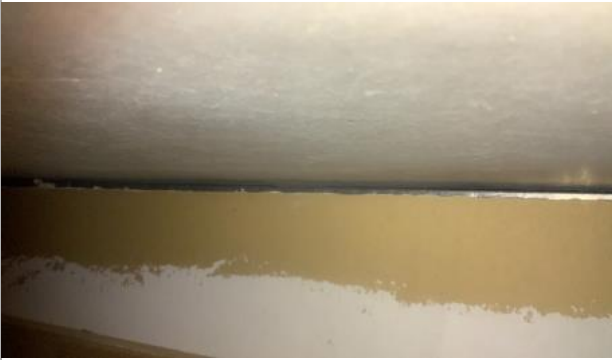
## Binnenwanden - algemeen : 97

| | | <b>Detailtering</b><br>Wandaansluiting |
| | | <b>Gebrek</b><br>Naad horizontaal < 10mm niet brandwerend dicht gezet. |
| | | <b>Ernst van het gebrek</b><br>Slecht |

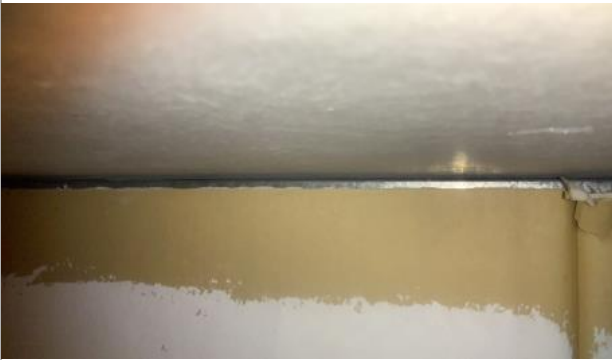
## Binnenwanden - algemeen : 98

| | | <b>Detailering</b><br><b>Binnenwandafwerking en</b> |
| | | <b>Gebrek</b><br><b>Brandklasse</b><br><b>binnenwandafwerking en onbekend</b> |
| | | <b>Ernst van het gebrek</b><br><b>Matig</b> |

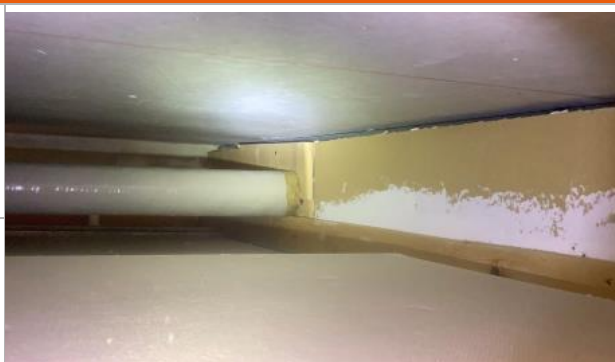
## Brandwerende doorvoeringen - leidingen : 100

**Detailering**  
Stalen leiding tm  
60mm met isolatie

**Gebrek**  
Stalen leiding tm  
Ø60mm met isolatie  
niet brandwerend  
afgedicht

**Ernst van het gebrek**  
Slecht

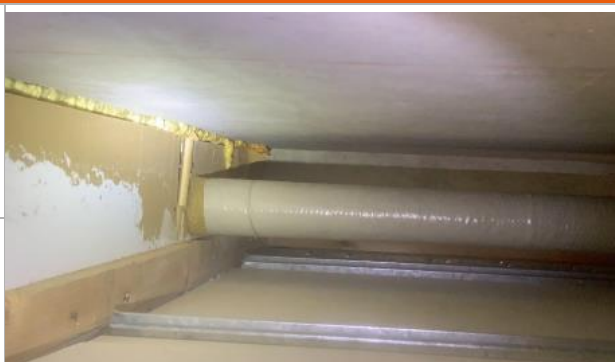
## Brandwerende doorvoeringen - leidingen : 102

**Detailering**  
Stalen leiding tm  
60mm met isolatie

**Gebrek**  
Stalen leiding tm  
Ø60mm met isolatie  
niet brandwerend  
afgedicht

**Ernst van het gebrek**  
Slecht

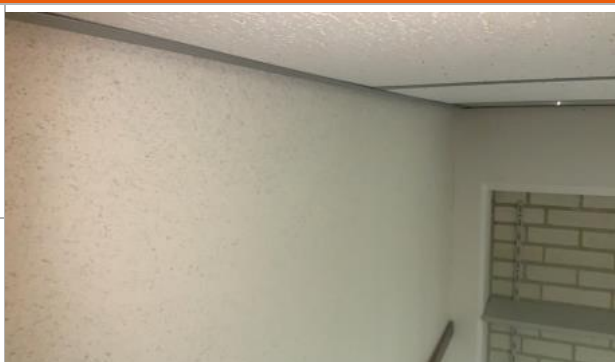
## Binnenwanden - algemeen : 104

**Detailering**  
**Binnenwandafwerking**  
**en**

**Gebrek**  
**Brandklasse**  
**binnenwandafwerking**  
**en onbekend**

**Ernst van het gebrek**  
**Matig**

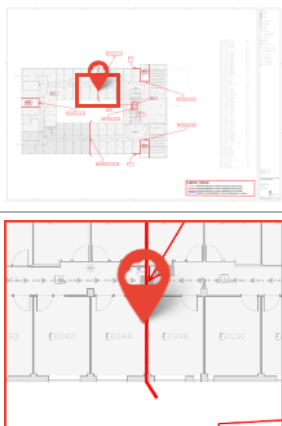
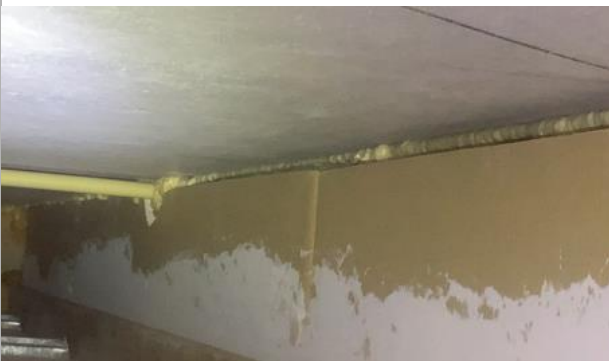
## Brandwerende doorvoeringen - kabels : 106

| | | <b>Detailering</b><br>Losse kabel of kunststofbuis <32mm |
| | | <b>Gebrek</b><br>Losse kabel of kunststofbuis <Ø32mm niet brandwerend afgedicht |
| | | <b>Ernst van het gebrek</b><br>Slecht |

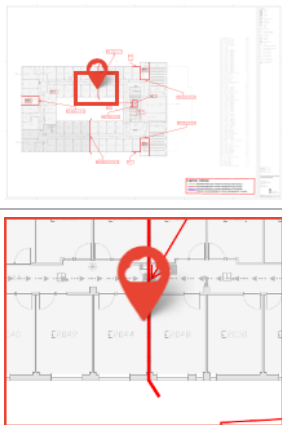
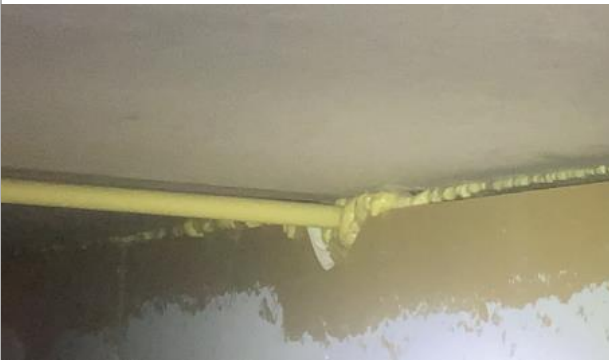
## Binnenwanden - algemeen : 108

| | | <b>Detailering</b><br><b>Binnenwandafwerking en</b> |
| | | <b>Gebrek</b><br><b>Binnenwandafwerking en beschadigd</b> |
| | | <b>Ernst van het gebrek</b><br><b>Slecht</b> |

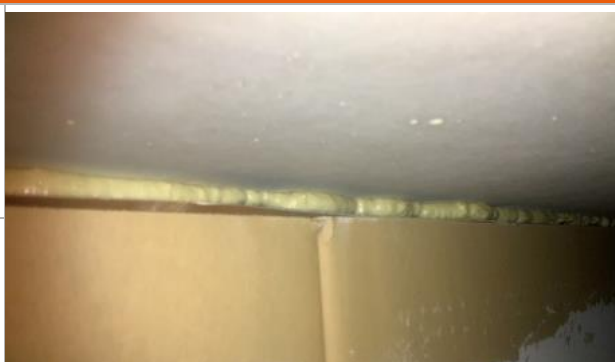
## Binnenwanden - algemeen : 110

**Detailering**  
**Wandaansluiting**

**Gebrek**  
Naad horizontaal < 10mm niet brandwerend dicht gezet.

**Ernst van het gebrek**  
**Slecht**

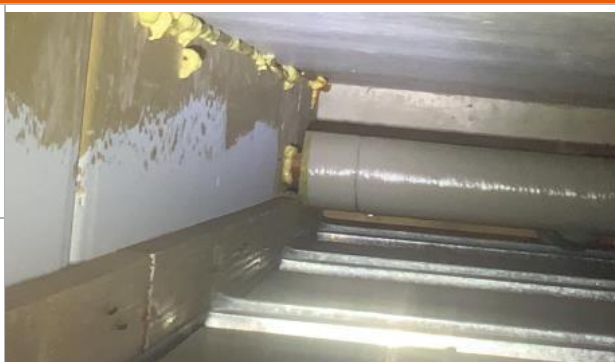
## Brandwerende doorvoeringen - leidingen : 112

**Detaillering**  
Stalen leiding tm  
60mm met isolatie

**Gebrek**  
Stalen leiding tm  
Ø60mm met isolatie  
niet brandwerend  
afgedicht

**Ernst van het gebrek**  
Slecht

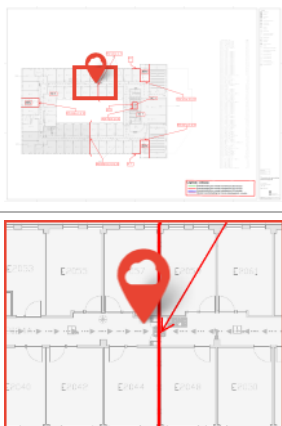
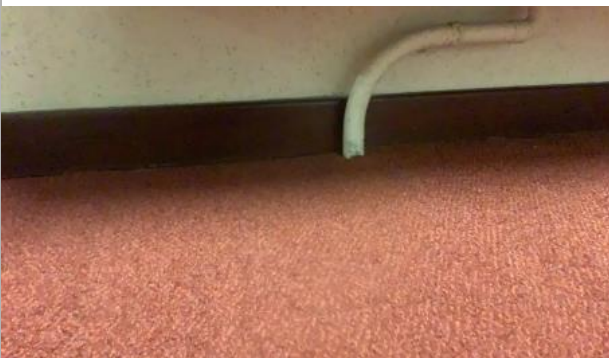
## Brandwerende doorvoeringen - leidingen : 114

| | | <b>Detailering</b><br><b>Stalen leiding tm 60mm</b> |
| | | <b>Gebrek</b><br><b>Stalen leiding tm Ø60mm niet brandwerend afgedicht</b> |
| | | <b>Ernst van het gebrek</b><br><b>Slecht</b> |

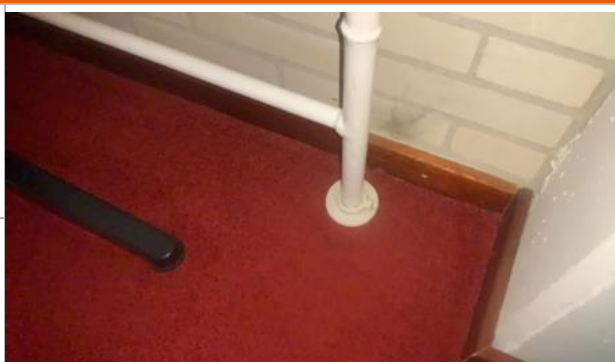
## Brandwerende doorvoeringen - leidingen : 117

**Detaillering**  
Stalen leiding tm  
60mm

**Gebrek**  
Stalen leiding tm  
Ø60mm niet  
brandwerend  
afgedicht

**Ernst van het gebrek**  
Slecht

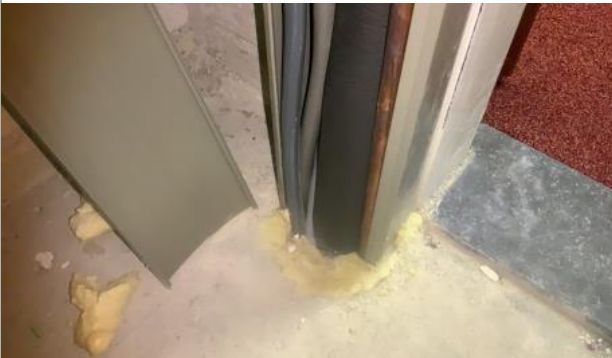
## Brandwerende doorvoeringen - kabels : 118

| | | <b>Detailering</b><br><b>Kabelbundel</b> |
| | | <b>Gebrek</b><br>Kabelbundel niet brandwerend afgedicht |
| | | <b>Ernst van het gebrek</b><br><b>Slecht</b> |

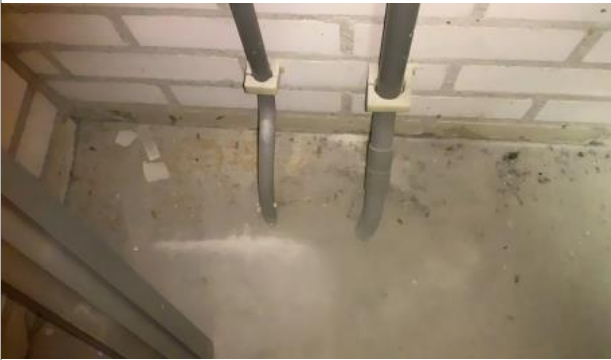
## Brandwerende doorvoeringen - kabels : 122

| | | <b>Detailering</b><br>Losse kabel of kunststofbuis <32mm |
| | | <b>Gebrek</b><br>Losse kabel of kunststofbuis <Ø32mm niet brandwerend afgedicht<br><b>Ernst van het gebrek</b><br>Slecht<br><b>Maatregel</b><br>WBDBO 30 Losse kabel of kunststofbuis <Ø32mm brandwerend coaten<br><b>Eenheid</b><br>Stuks<br><b>Aantal</b><br>2<br><b>Gegevens</b><br>Bouwkundig |

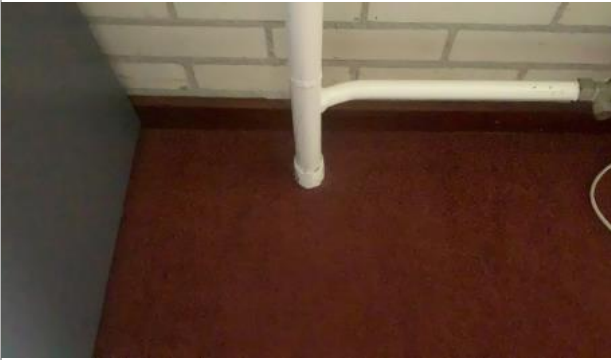
## Brandwerende doorvoeringen - leidingen : 124

| | | <b>Detailering</b><br>Stalen leiding tm 60mm |
| | | <b>Gebrek</b><br>Stalen leiding tm Ø60mm niet brandwerend afgedicht<br><b>Ernst van het gebrek</b><br>Slecht<br><b>Maatregel</b><br>WBDBO 30 Stalen leiding tm Ø60mm brandwerend coaten<br><b>Eenheid</b><br>Stuks<br><b>Aantal</b><br>1<br><b>Toelichting</b><br>Cv leiding 35mm<br><b>Gegevens</b><br>Bouwkundig |

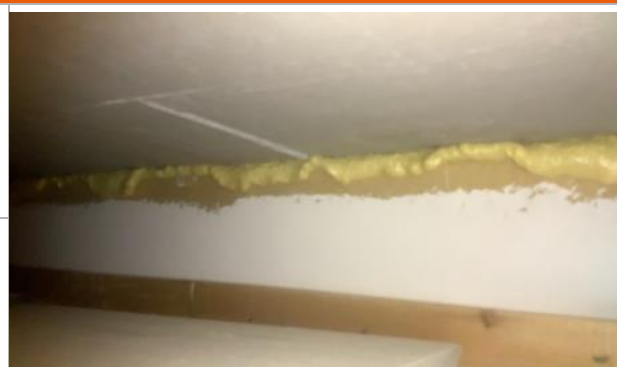
## Binnenwanden - algemeen : 126

| | | <b>Detailering</b><br><b>Binnenwandafwerking en</b> |
| | | <b>Gebrek</b><br><b>Brandklasse binnenwandafwerking en onbekend</b> |
| | | <b>Ernst van het gebrek</b><br><b>Matig</b> |

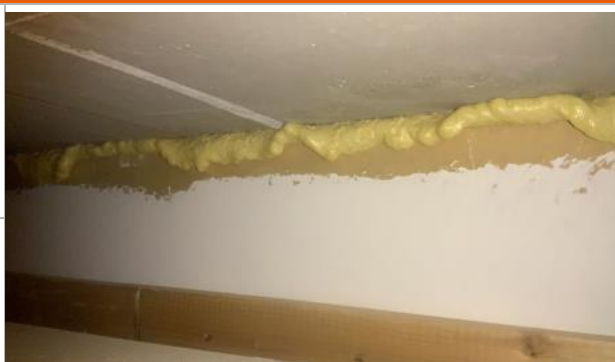
## Binnenwanden - algemeen : 128

**Detailering**  
**Wandaansluiting**

**Gebrek**  
Naad horizontaal < 10mm niet brandwerend dicht gezet.

**Ernst van het gebrek**  
**Slecht**

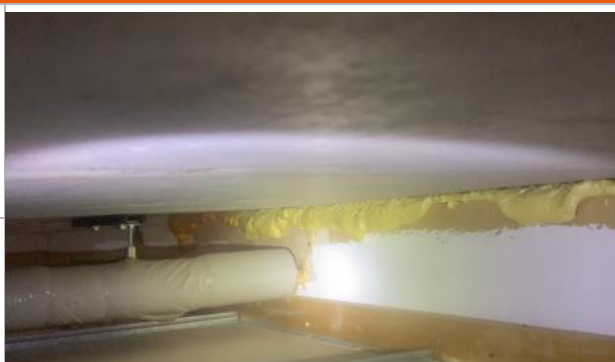
## Brandwerende doorvoeringen - leidingen : 130

**Detaillering**  
Stalen leiding tm  
60mm met isolatie

**Gebrek**  
Stalen leiding tm  
Ø60mm met isolatie  
niet brandwerend  
afgedicht

**Ernst van het gebrek**  
Slecht

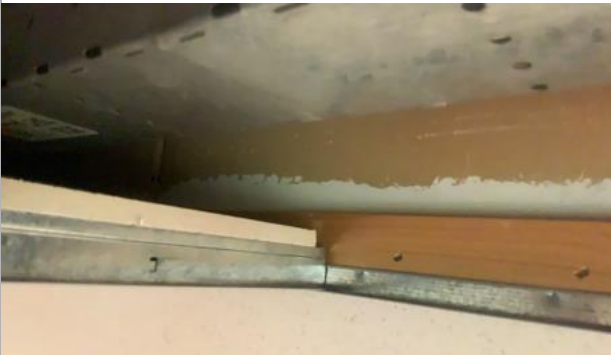
## Binnenwanden - algemeen : 132

| <br> | | <b>Detailering</b><br><b>Binnenwandafwerking en</b> |
| | | <b>Gebrek</b><br><b>Brandklasse binnenwandafwerking en onbekend</b> |
| | | <b>Ernst van het gebrek</b><br><b>Matig</b> |

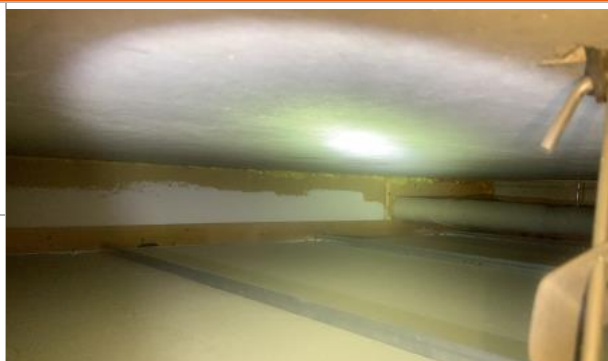
## Binnenwanden - algemeen : 136

**Detailering**  
**Wandaansluiting**

**Gebrek**  
Naad horizontaal < 10mm niet brandwerend dicht gezet.

**Ernst van het gebrek**  
**Slecht**

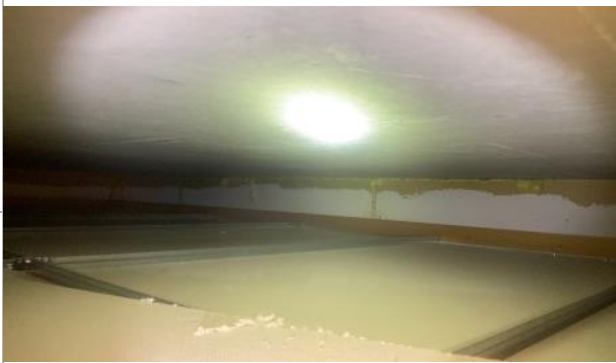
## Binnenwanden - algemeen : 138

| | | <b>Detailering</b><br><b>Binnenwandafwerking en</b> |
| | | <b>Gebrek</b><br><b>Brandklasse binnenwandafwerking en onbekend</b> |
| <b>Ernst van het gebrek</b><br><b>Matig</b> | | |

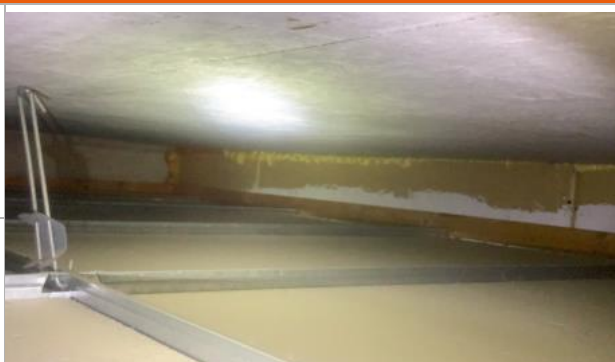
## Binnenwanden - algemeen : 139

**Detailering**  
**Wandaansluiting**

**Gebrek**  
Naad horizontaal < 10mm niet brandwerend dicht gezet.

**Ernst van het gebrek**  
**Slecht**

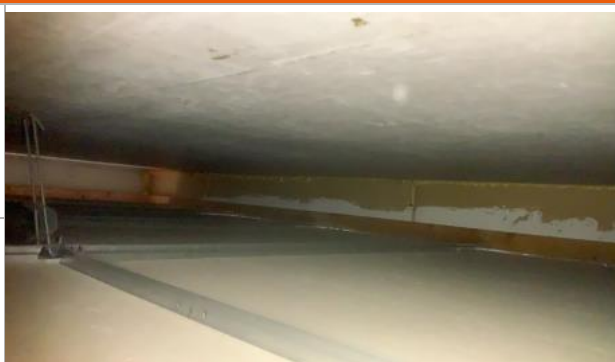
## Binnenwanden - algemeen : 141

**Detailering**  
**Binnenwandafwerking**  
**en**

**Gebrek**  
**Brandklasse**  
**binnenwandafwerking**  
**en onbekend**

**Ernst van het gebrek**  
**Matig**

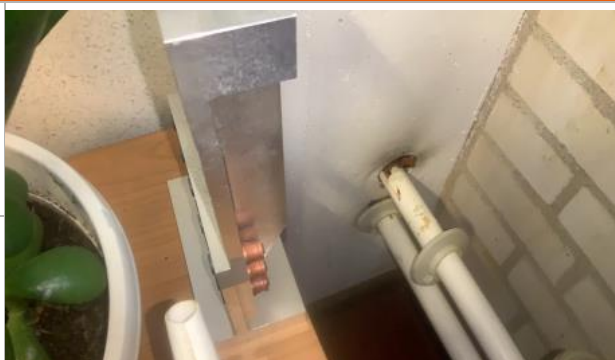
## Brandwerende doorvoeringen - leidingen : 143

**Detailering**  
Stalen leiding tm  
60mm

**Gebrek**  
Stalen leiding tm  
Ø60mm niet  
brandwerend  
afgedicht

**Ernst van het gebrek**  
Slecht

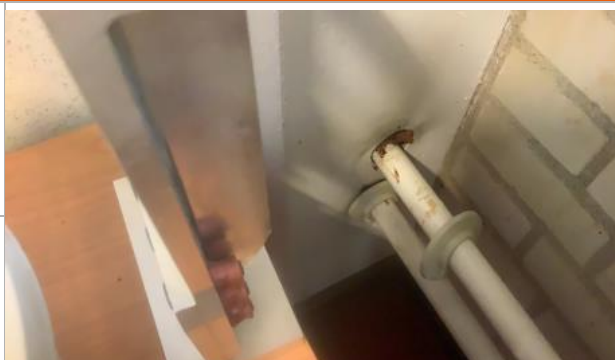
## Kolommen en liggers : 145

| <b>Detailling</b> |
| <b>Kolom</b> |

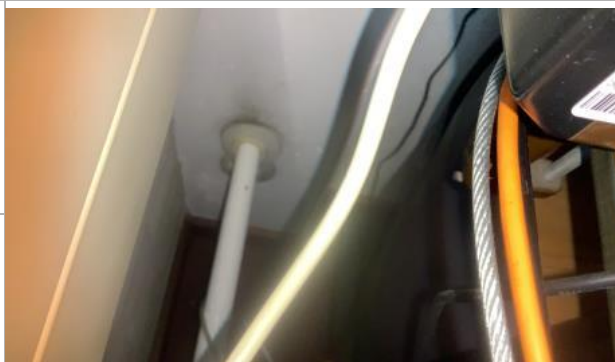
## Kolommen en liggers : 147

| <b>Detailling</b> |
| <b>Kolom</b> |

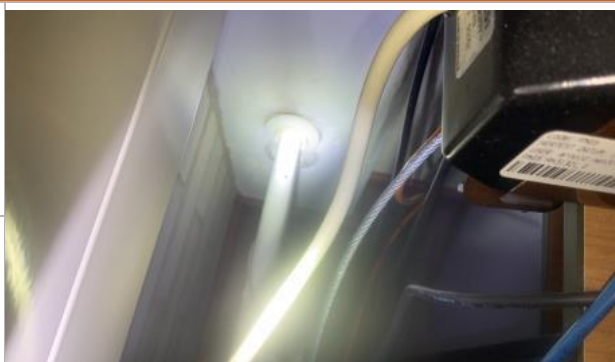
## Brandwerende doorvoeringen - leidingen : 149

**Detailering**  
Stalen leiding tm  
60mm

**Gebrek**  
Stalen leiding tm  
Ø60mm niet  
brandwerend  
afgedicht

**Ernst van het gebrek**  
Slecht

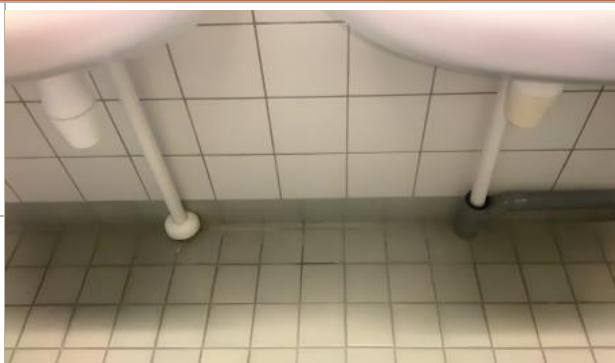
## Brandwerende doorvoeringen - leidingen : 150

**Detailering**  
Kunststof leiding  
50mm

**Gebrek**  
Kunststof leiding  
Ø50mm niet  
brandwerend  
afgedicht

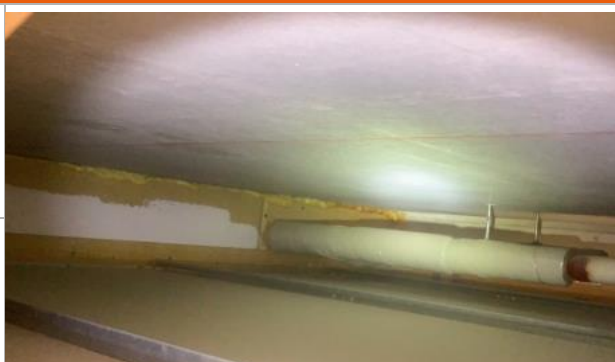
## Brandwerende doorvoeringen - leidingen : 151

**Detailering**  
Stalen leiding tm  
60mm met isolatie

**Gebrek**  
Stalen leiding tm  
Ø60mm met isolatie  
niet brandwerend  
afgedicht

**Ernst van het gebrek**  
Slecht

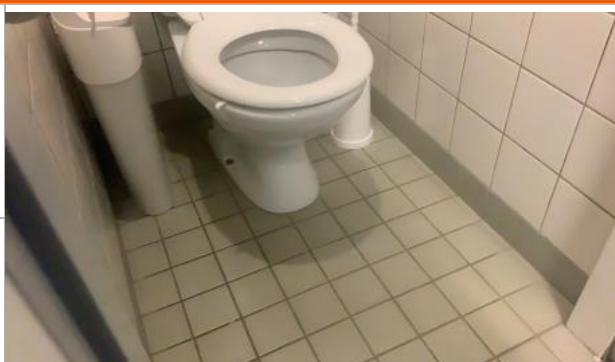
## Brandwerende doorvoeringen - leidingen : 152

**Detaillering**  
Kunststof leiding  
110mm

**Gebrek**  
Kunststof leiding  
Ø110mm niet  
brandwerend  
afgedicht

**Ernst van het gebrek**  
Slecht

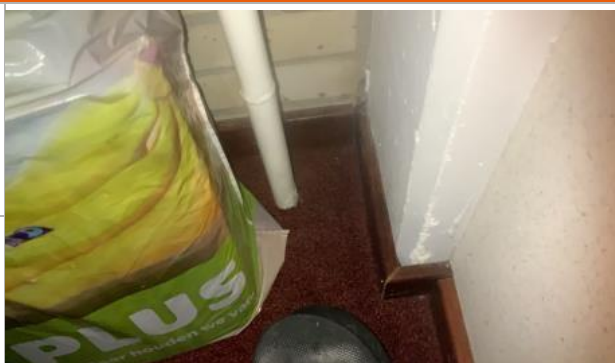
## Brandwerende doorvoeringen - leidingen : 153

**Detaillering**  
Stalen leiding tm  
60mm

**Gebrek**  
Stalen leiding tm  
Ø60mm niet  
brandwerend  
afgedicht

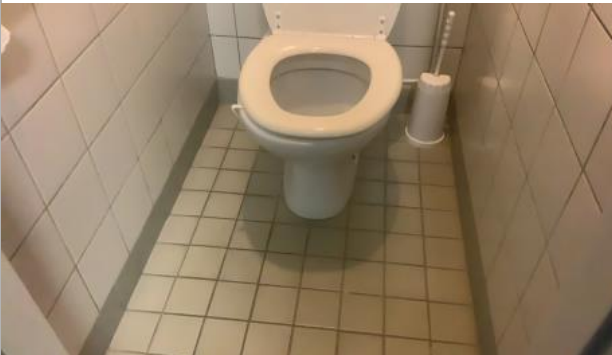
## Brandwerende doorvoeringen - leidingen : 154

| | | <b>Detaillering</b><br><b>Kunststof leiding</b><br><b>110mm</b> |
| | | <b>Gebrek</b><br><b>Kunststof leiding</b><br><b>Ø110mm niet</b><br><b>brandwerend</b><br><b>afgedicht</b> |
| | | <b>Ernst van het gebrek</b><br><b>Slecht</b> |

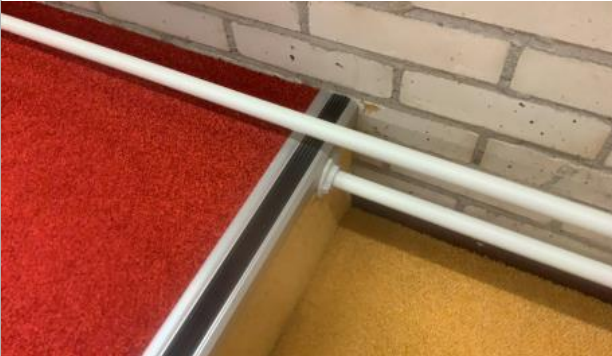
## Brandwerende doorvoeringen - leidingen : 155

| | | <b>Detaillering</b><br><b>Stalen leiding tm</b><br><b>60mm</b> |
| | | <b>Gebrek</b><br><b>Geen gebrek</b> |
| | | <b>Ernst van het gebrek</b><br><b>Geen gebrek</b> |

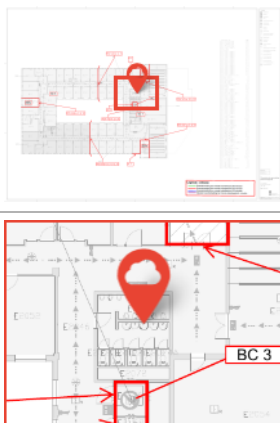
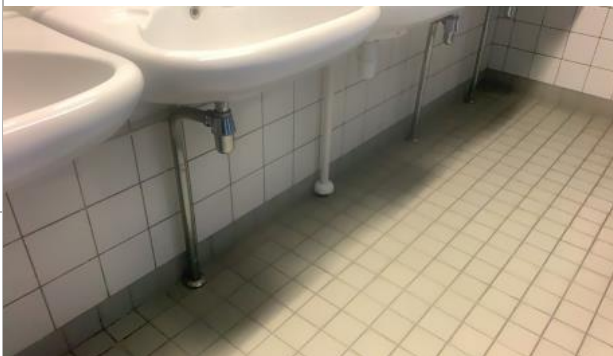
## Brandwerende doorvoeringen - leidingen : 156

| | | <b>Detailering</b><br>Kunststof leiding<br>50mm |
| | | <b>Gebrek</b><br>Kunststof leiding<br>Ø50mm niet<br>brandwerend<br>afgedicht |
| | | <b>Ernst van het gebrek</b><br>Slecht |

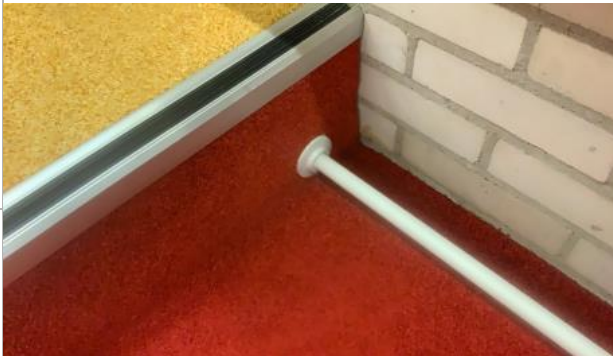
## Brandwerende doorvoeringen - leidingen : 157

| <br> | | <b>Detailering</b><br>Stalen leiding tm<br>60mm |
| | <b>Gebrek</b><br>Geen gebrek | |

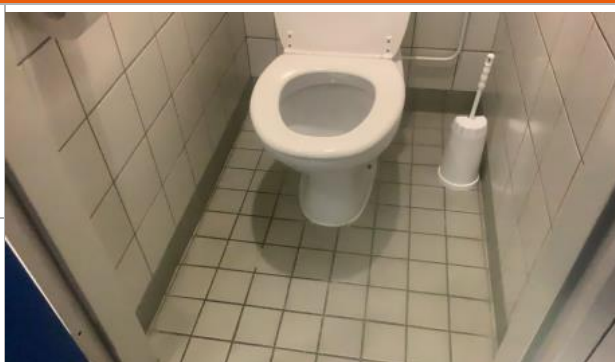
## Brandwerende doorvoeringen - leidingen : 158

**Detaillering**  
Kunststof leiding  
110mm

**Gebrek**  
Kunststof leiding  
Ø110mm niet  
brandwerend  
afgedicht

**Ernst van het gebrek**  
Slecht

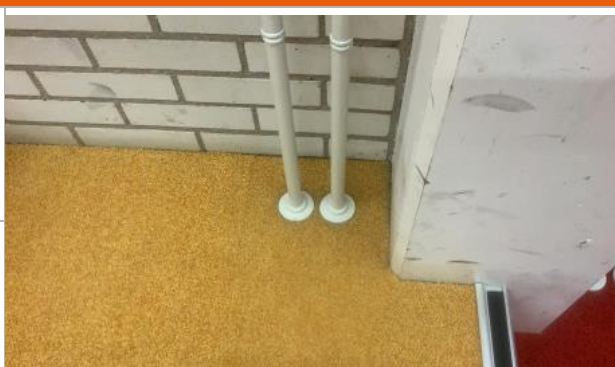
## Brandwerende doorvoeringen - leidingen : 159

**Detaillering**  
Stalen leiding tm  
60mm

**Gebrek**  
Geen gebrek

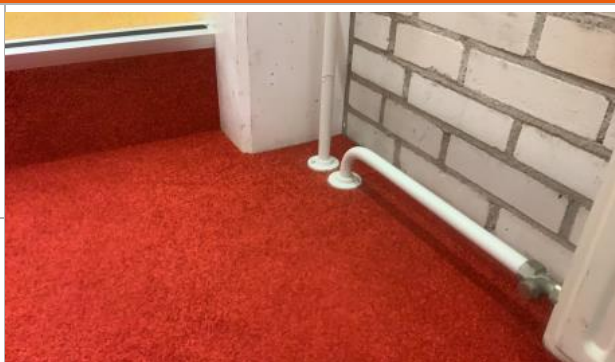
## Brandwerende doorvoeringen - leidingen : 160

**Detailering**  
Stalen leiding tm  
60mm

**Gebrek**  
Stalen leiding tm  
Ø60mm niet  
brandwerend  
afgedicht

**Ernst van het gebrek**  
Slecht

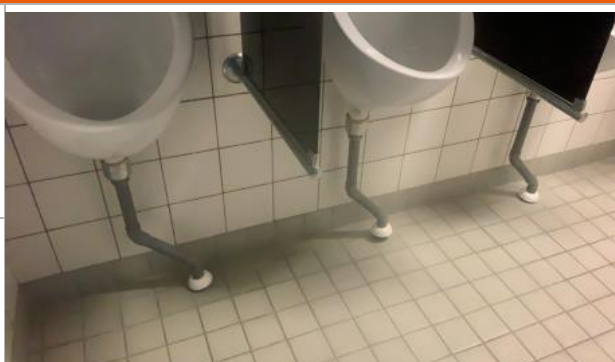
## Brandwerende doorvoeringen - leidingen : 161

**Detailering**  
Kunststof leiding  
32mm

**Gebrek**  
Kunststof leiding  
Ø32mm niet  
brandwerend  
afgedicht

**Ernst van het gebrek**  
Slecht

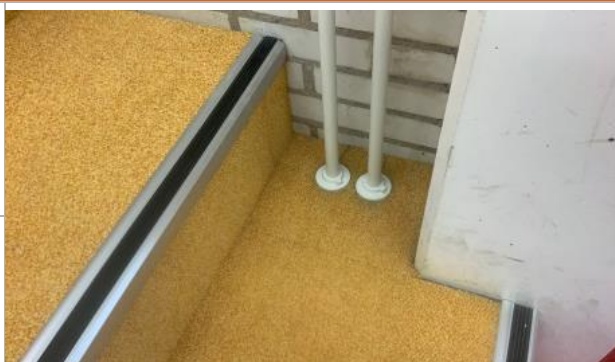
## Brandwerende doorvoeringen - leidingen : 162

**Detailering**  
Stalen leiding tm  
60mm

**Gebrek**  
Stalen leiding tm  
Ø60mm niet  
brandwerend  
afgedicht

**Ernst van het gebrek**  
Slecht

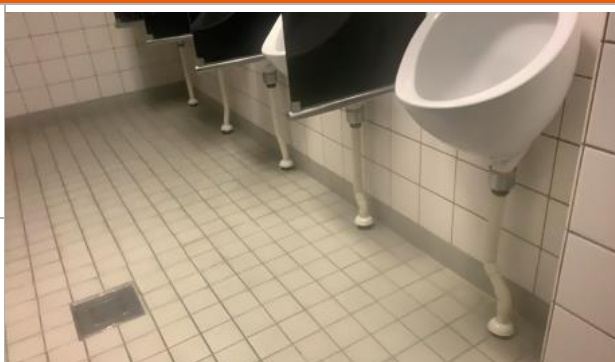
## Brandwerende doorvoeringen - leidingen : 163

**Detailering**  
Kunststof leiding  
50mm

**Gebrek**  
Kunststof leiding  
Ø50mm niet  
brandwerend  
afgedicht

**Ernst van het gebrek**  
Slecht
