## NULMETING BRANDWERENDE DOORVOERINGEN

Opdrachtgever : Rijksvastgoedbedrijf, Vastgoedbeheer, Afdeling Realisatie Noord-West  
Onderzoekslocatie : Gebouw 14B37 – 005 KIM “Enys House”  
Projectnummer : 26.22.00024.1  
Documentversie : 1.0  
Documentdatum : 3 maart 2022

Nulmeting brandwerende doorvoeringen  
Gebouw 14B37 – 005  
Het Nieuwediep 8 te Den Helder  
26.22.00024.1  
Februari 2022

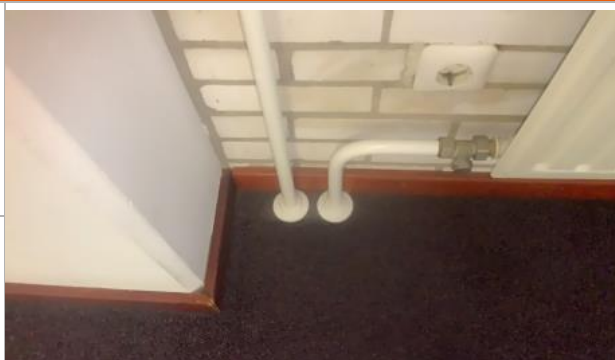
## Brandwerende doorvoeringen - leidingen : 165

**Detailering**  
Stalen leiding tm  
60mm met isolatie

**Gebrek**  
Stalen leiding tm  
Ø60mm met isolatie  
niet brandwerend  
afgedicht

**Ernst van het gebrek**  
Slecht

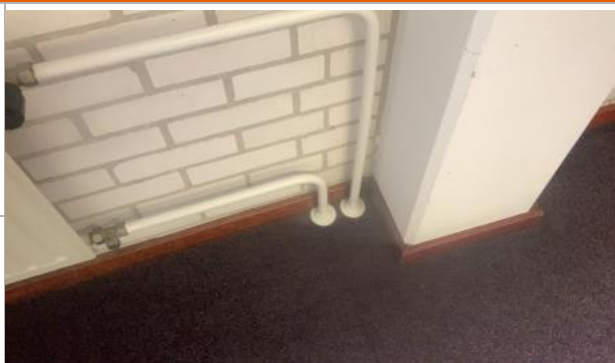
## Brandwerende doorvoeringen - leidingen : 166

**Detailering**  
Stalen leiding tm  
60mm met isolatie

**Gebrek**  
Stalen leiding tm  
Ø60mm met isolatie  
niet brandwerend  
afgedicht

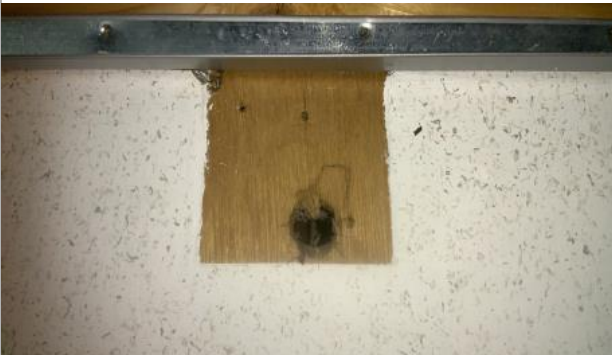
## Brandwerende doorvoeringen - kabels : 167

| | | <b>Detailling</b><br>Losse kabel of kunststofbuis <32mm |
| | | <b>Gebrek</b><br>Losse kabel of kunststofbuis <Ø32mm niet brandwerend afgedicht |

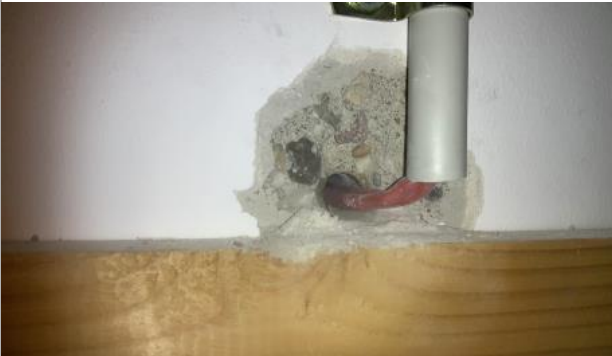
## Brandwerende doorvoeringen - kabels : 168

| | | <b>Detailling</b><br>Kabelbundel |
| | | <b>Gebrek</b><br>Kabelbundel niet brandwerend afgedicht |
| | | <b>Ernst van het gebrek</b><br>Slecht |

| | | <b>Maatregel</b><br>WBDBO 30 Kabelbundel brandwerend coaten |

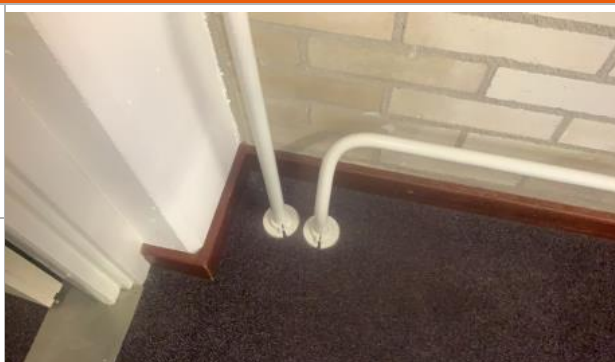
## Brandwerende doorvoeringen - leidingen : 169

**Detailering**  
Stalen leiding tm  
60mm met isolatie

**Gebrek**  
Stalen leiding tm  
Ø60mm met isolatie  
niet brandwerend  
afgedicht

**Ernst van het gebrek**  
Slecht

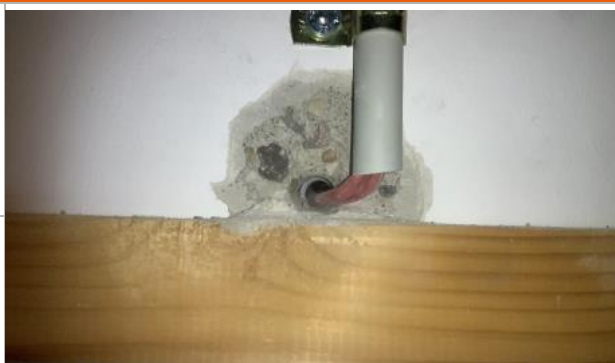
## Binnenwanden - algemeen : 170

**Detailering**  
Wandsparing

**Gebrek**  
Wandsparing tot  
0,5m<sup>2</sup> niet  
brandwerend dicht  
gezet.

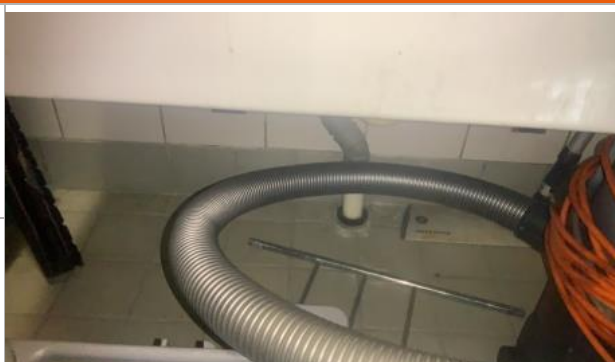
## Brandwerende doorvoeringen - leidingen : 171

**Detailling**  
Kunststof leiding  
50mm

**Gebrek**  
Kunststof leiding  
Ø50mm niet  
brandwerend  
afgedicht

**Ernst van het gebrek**  
Slecht

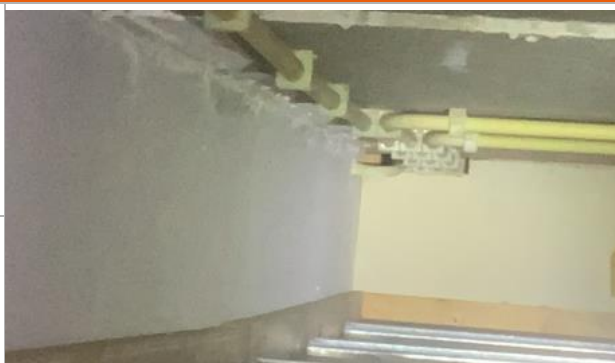
## Brandwerende doorvoeringen - kabels : 172

**Detailling**  
Losse kabel of  
kunststofbuis <32mm

**Gebrek**  
Losse kabel of  
kunststofbuis  
<Ø32mm niet  
brandwerend  
afgedicht

**Ernst van het gebrek**  
Slecht

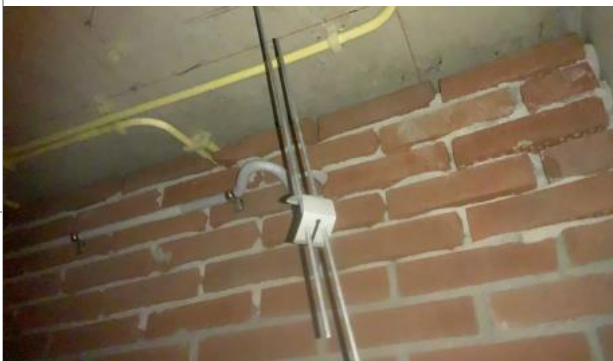
## Binnenwanden - algemeen : 174

| | | <b>Detailering</b><br><b>Binnenwandafwerking</b><br><b>en</b> |
| | | <b>Gebreken</b><br><b>Geen gebrek</b> |

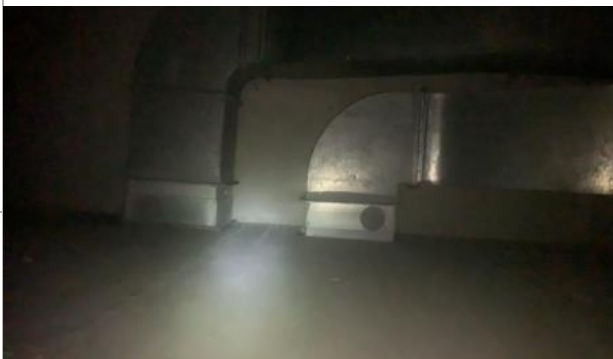
## Brandwerende doorvoeringen - rechthoekig luchtkanaal : 175

| | | <b>Detailering</b><br><b>Luchtkanaal</b><br><b>rechthoekig</b><br><b>400x300mm</b> |
| | | <b>Gebreken</b><br><b>Brandklep</b><br><b>rechthoekig</b><br><b>400x300mm niet</b><br><b>brandwerend bekleed</b> |
| | | <b>Ernst van het gebrek</b><br><b>Slecht</b> |

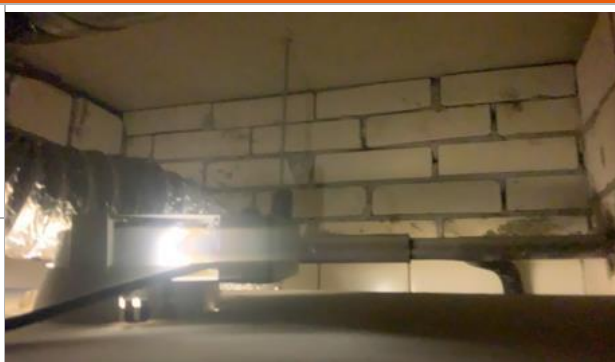
## Binnenwanden - algemeen : 177

**Detailering**  
**Wandaansluiting**

**Gebrek**  
Naad horizontaal < 10mm niet brandwerend dicht gezet.

**Ernst van het gebrek**  
**Slecht**

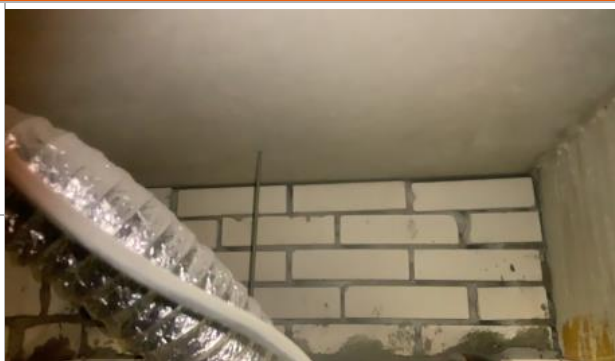
## Binnenwanden - algemeen : 178

**Detailering**  
**Wandaansluiting**

**Gebrek**  
Naad horizontaal < 10mm niet brandwerend dicht gezet.

**Ernst van het gebrek**  
**Slecht**

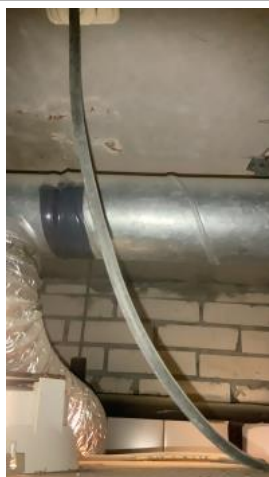
## Binnenwanden - algemeen : 179

**Detailering**  
**Wandaansluiting**

**Gebrek**  
Naad horizontaal < 10mm niet brandwerend dicht gezet.

**Ernst van het gebrek**  
**Slecht**

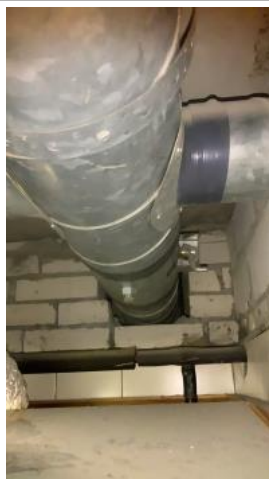
## Binnenwanden - algemeen : 180

**Detailering**  
**Wandsparing**

**Gebrek**  
Wandsparing tot 0,5m<sup>2</sup> niet brandwerend dicht gezet.

**Ernst van het gebrek**  
**Slecht**

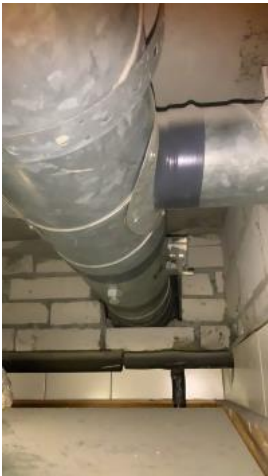
## Brandwerende doorvoeringen - rond luchtkanaal : 181

| | | <b>Detailering</b><br><b>Luchtkanaal rond 200mm</b> |
| | | <b>Gebrek</b><br><b>Brandklep rond 200mm niet brandwerend bekleed</b> |
| | | <b>Ernst van het gebrek</b><br><b>Slecht</b> |

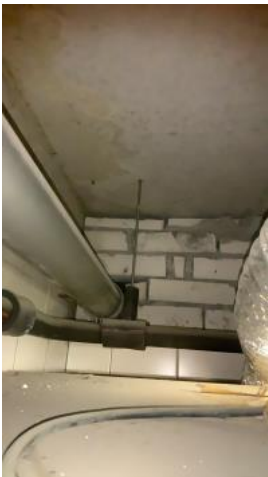
## Binnenwanden - algemeen : 182

| | | <b>Detailering</b><br><b>Wandaansluiting</b> |
| | | <b>Gebrek</b><br><b>Naad horizontaal &lt; 10mm niet brandwerend dicht gezet.</b> |
| | | <b>Ernst van het gebrek</b><br><b>Slecht</b> |

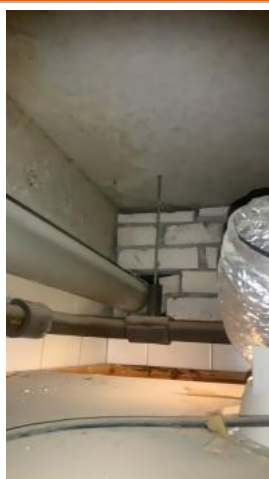
## Brandwerende doorvoeringen - leidingen : 183

**Detaillering**  
Kunststof leiding  
80mm

**Gebrek**  
Kunststof leiding  
Ø80mm niet  
brandwerend  
afgedicht

**Ernst van het gebrek**  
Slecht

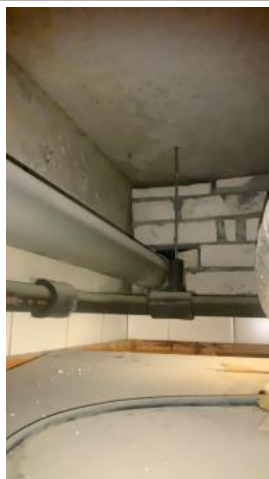
## Binnenwanden - algemeen : 184

**Detaillering**  
Wandsparing

**Gebrek**  
Wandsparing tot  
0,5m<sup>2</sup> niet  
brandwerend dicht  
gezet.

**Ernst van het gebrek**  
Slecht

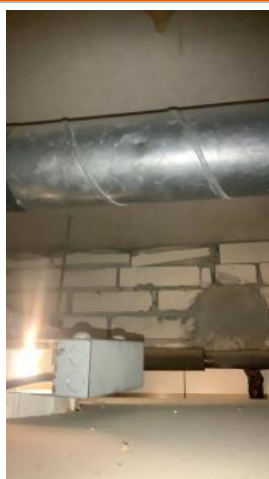
## Binnenwanden - algemeen : 185

**Detailering**  
**Wandaansluiting**

**Gebrek**  
Naad horizontaal < 10mm niet brandwerend dicht gezet.

**Ernst van het gebrek**  
**Slecht**

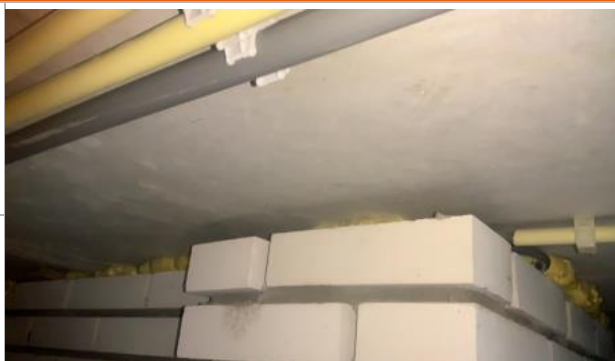
## Binnenwanden - algemeen : 186

**Detailering**  
**Wandaansluiting**

**Gebrek**  
Naad horizontaal > 10mm niet brandwerend dicht gezet.

**Ernst van het gebrek**  
**Slecht**

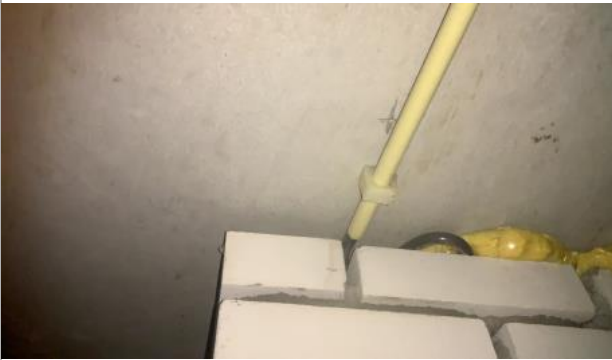
## Brandwerende doorvoeringen - kabels : 187

| | | <b>Detailering</b><br>Losse kabel of kunststofbuis <32mm |
| | | <b>Gebrek</b><br>Losse kabel of kunststofbuis <Ø32mm niet brandwerend afgedicht<br><b>Ernst van het gebrek</b><br>Slecht<br><b>Maatregel</b><br>WBDBO 30 Losse kabel of kunststofbuis <Ø32mm brandwerend coaten<br><b>Eenheid</b><br>Stuks<br><b>Aantal</b><br>1<br><b>Gegevens</b><br>Bouwkundig |

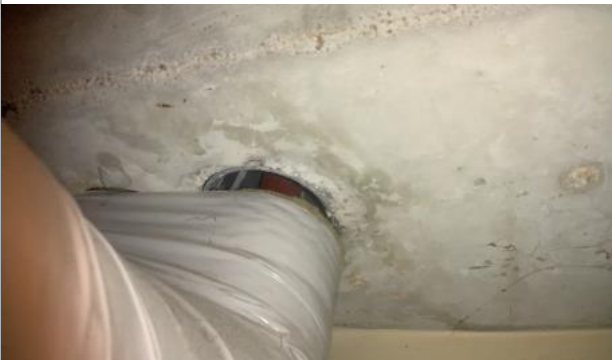
## Vloeren : 188

| | | <b>Detailering</b><br>Vloersparing tot 0,5m <sup>2</sup> |
| | | <b>Gebrek</b><br>Vloersparing niet brandwerend dicht gezet.<br><b>Ernst van het gebrek</b><br>Slecht<br><b>Maatregel</b><br>WBDBO 30 Vloersparing brandwerend dichtzetten tot 0,5m <sup>2</sup><br><b>Eenheid</b><br>Stuks<br><b>Aantal</b><br>2<br><b>Gegevens</b><br>Bouwkundig |

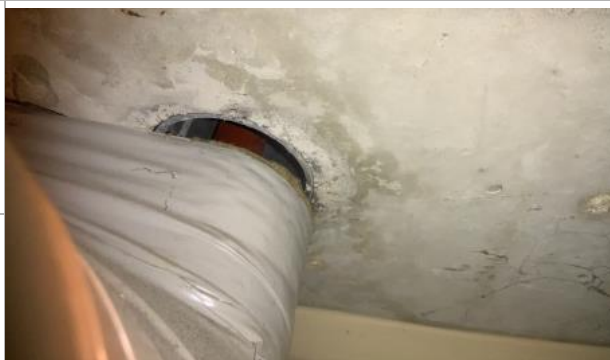
## Vloeren : 189

**Detaillering**  
Vloersparing tot  
0,5m<sup>2</sup>

**Gebrek**  
Vloersparing niet  
brandwerend dicht  
gezet.

**Ernst van het gebrek**  
Slecht

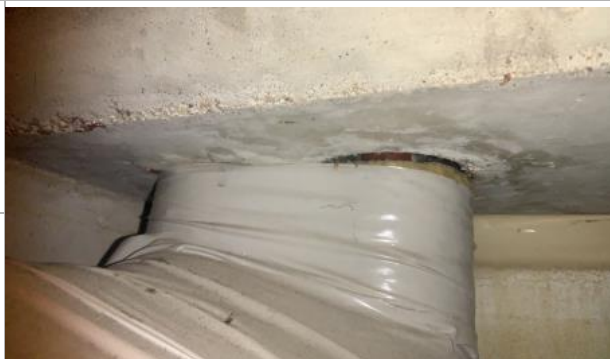
## Vloeren : 190

**Detaillering**  
Vloersparing tot  
0,5m<sup>2</sup>

**Gebrek**  
Vloersparing niet  
brandwerend dicht  
gezet.

**Ernst van het gebrek**  
Slecht

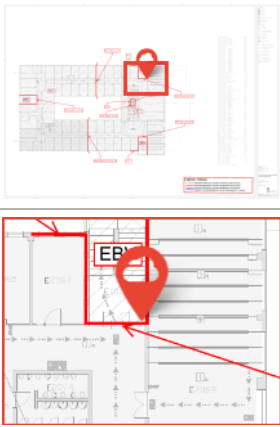
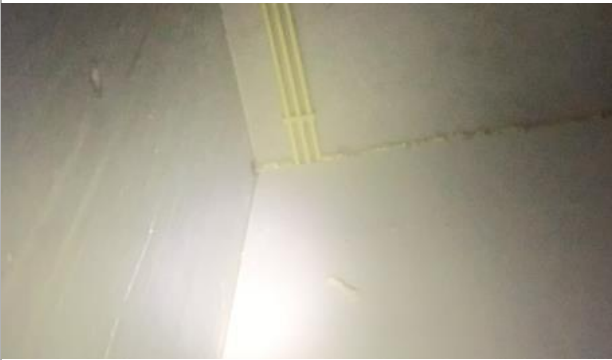
## Brandwerende doorvoeringen - kabels : 196

| | | <b>Detaillering</b><br>Losse kabel of kunststofbuis <32mm |
| | | <b>Gebrek</b><br>Losse kabel of kunststofbuis <Ø32mm niet brandwerend afgedicht |
| | | <b>Ernst van het gebrek</b><br>Slecht |

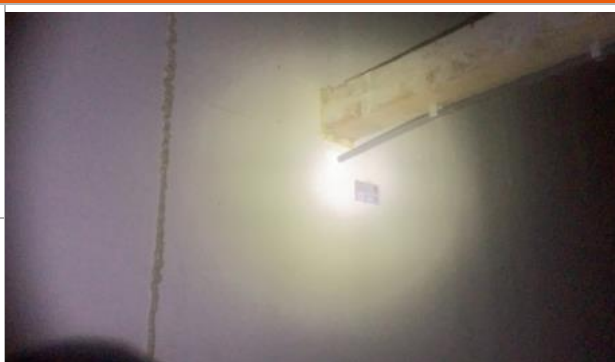
## Brandwerende doorvoeringen - kabels : 197

**Detailering**  
Losse kabel of kunststofbuis <32mm

**Gebrek**  
Losse kabel of kunststofbuis <Ø32mm niet brandwerend afgedicht

**Ernst van het gebrek**  
Slecht

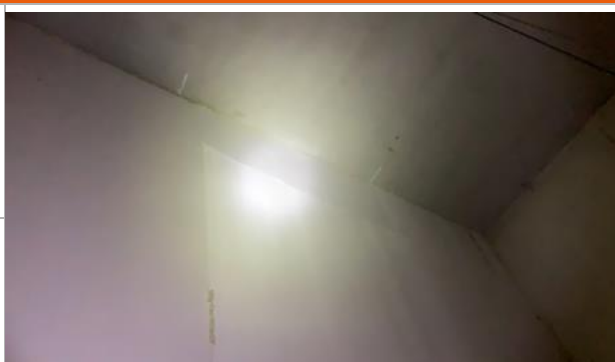
## Binnenwanden - algemeen : 198

**Detailering**  
**Wandaansluiting**

**Gebrek**  
Naad horizontaal < 10mm niet brandwerend dicht gezet.

**Ernst van het gebrek**  
**Slecht**

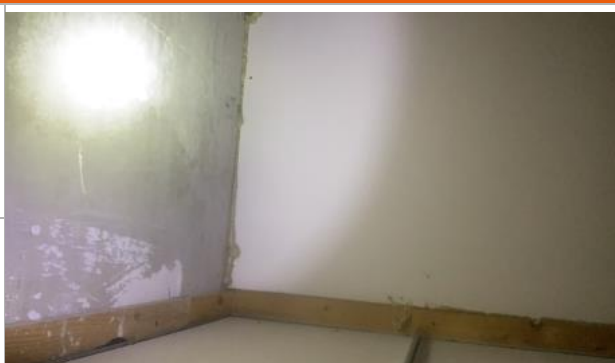
## Binnenwanden - algemeen : 199

**Detailering**  
**Wandaansluiting**

**Gebrek**  
Naad verticaal < 10mm niet brandwerend dicht gezet.

**Ernst van het gebrek**  
**Slecht**

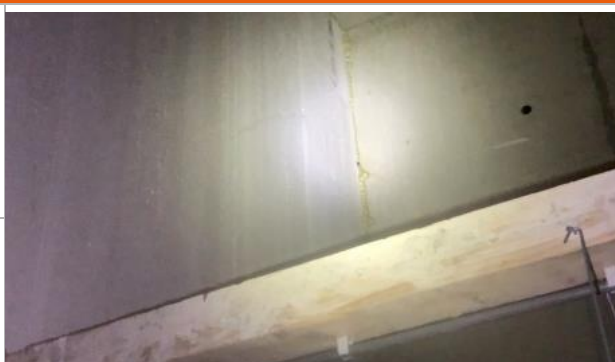
## Binnenwanden - algemeen : 200

**Detailering**  
**Wandaansluiting**

**Gebrek**  
**Naad verticaal < 10mm niet brandwerend dicht gezet.**

**Ernst van het gebrek**  
**Slecht**

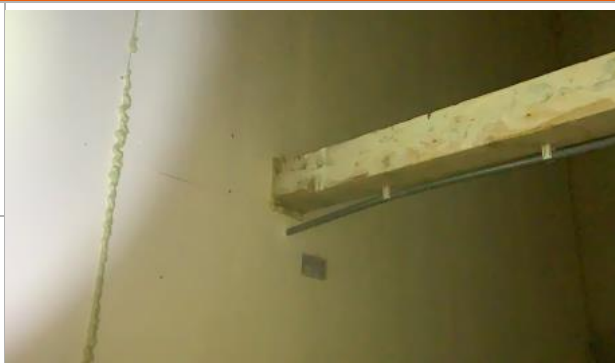
## Kolommen en liggers : 201

**Detailering**  
**Ligger**

**Gebrek**  
**Ligger niet brandwerend behandeld**

**Ernst van het gebrek**  
**Slecht**

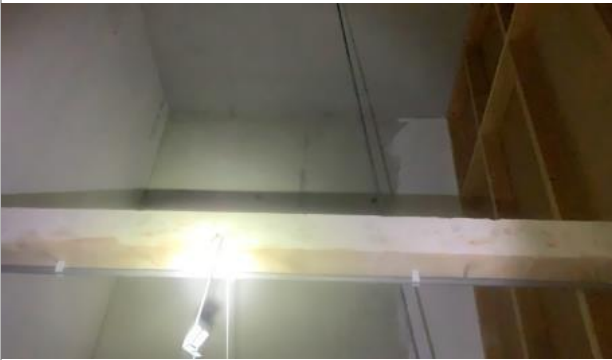
## Binnenwanden - algemeen : 202

| | | <b>Detailering</b><br><b>Wandaansluiting</b> |
| | | <b>Gebrek</b><br><b>Geen gebrek</b> |

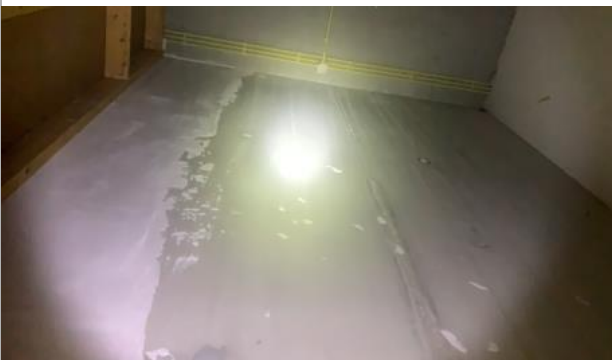
## Binnenwanden - algemeen : 203

| | | <b>Detailering</b><br><b>Wandaansluiting</b> |
| | | <b>Gebrek</b><br><b>Geen gebrek</b> |

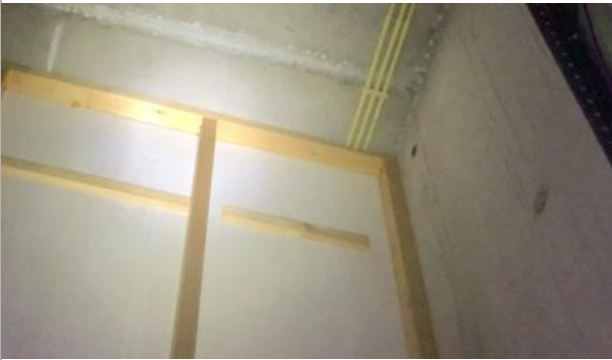
## Brandwerende doorvoeringen - kabels : 204

| | | <b>Detailering</b><br>Losse kabel of kunststofbuis <32mm |
| | | <b>Gebrek</b><br>Losse kabel of kunststofbuis <Ø32mm niet brandwerend afgedicht |
| | | <b>Ernst van het gebrek</b><br>Slecht |

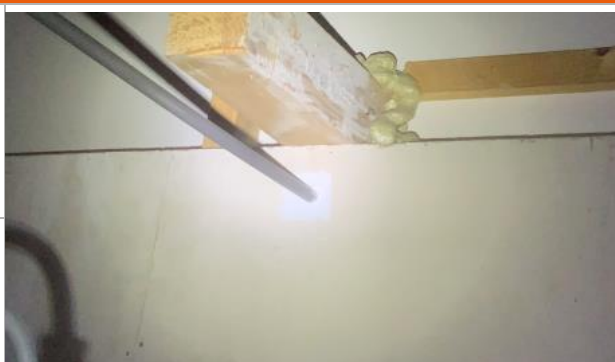
## Brandwerende doorvoeringen - kabels : 205

**Detailering**  
Losse kabel of kunststofbuis <32mm

**Gebrek**  
Losse kabel of kunststofbuis <Ø32mm niet brandwerend afgedicht

**Ernst van het gebrek**  
Slecht

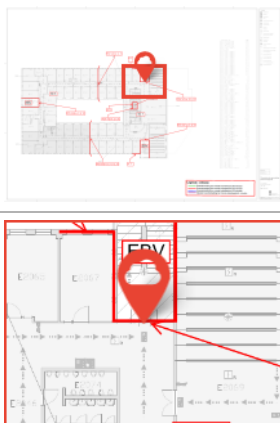
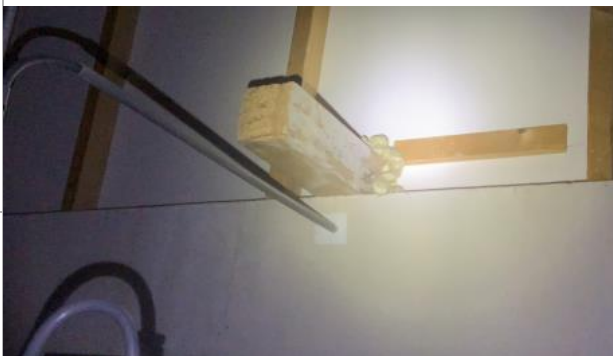
## Kolommen en liggers : 206

| | | Detailering |
| | | Ligger |
| | | Gebrek |
| | | Ernst van het gebrek |

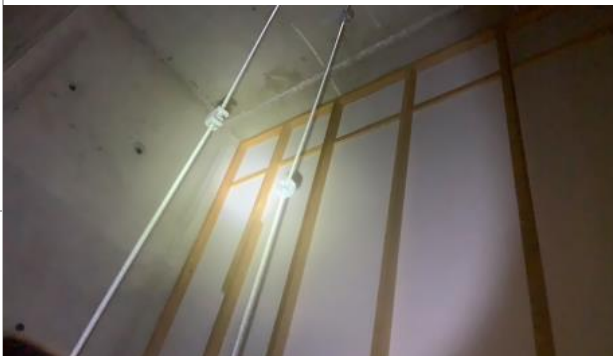
## Binnenwanden - algemeen : 207

| | | <b>Detailering</b><br><b>Binnenwandafwerking en</b> | |
| | | <b>Gebrek</b><br><b>Brandklasse binnenwandafwerking en onbekend</b> | |
| | | <b>Ernst van het gebrek</b><br><b>Matig</b> | |

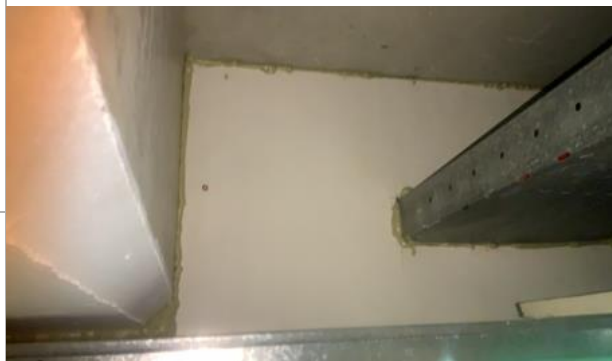
## Binnenwanden - algemeen : 208

**Detailering**  
**Binnenwandafwerking en**

**Gebrek**  
**Brandklasse binnenwandafwerking en onbekend**

**Ernst van het gebrek**  
**Matig**

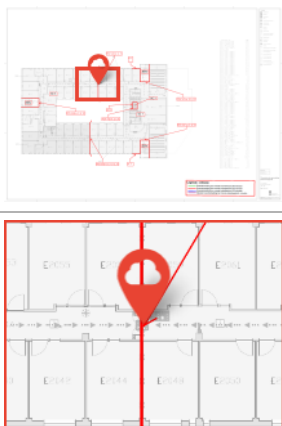
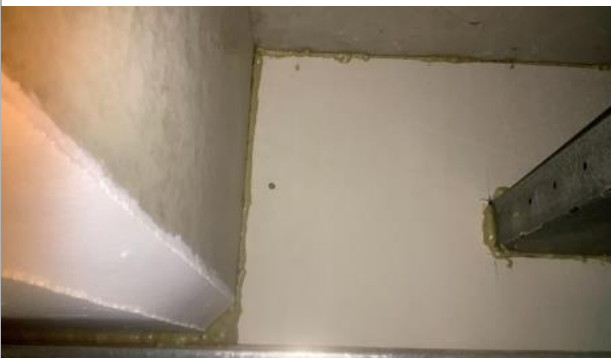
## Binnenwanden - algemeen : 209

| | | <b>Detailering</b><br><b>Wandaansluiting</b> |
| | | <b>Gebrek</b><br>Naad horizontaal < 10mm niet brandwerend dicht gezet. |
| | | <b>Ernst van het gebrek</b><br><b>Slecht</b> |

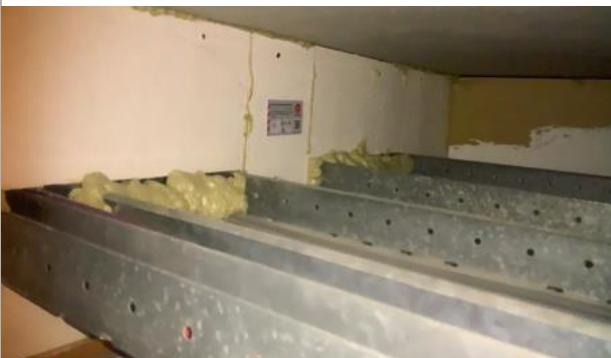
## Brandwerende doorvoeringen - kabels : 210

| | | <b>Detailering</b><br><b>Kabelgoot 100x300</b> |
| | | <b>Gebrek</b><br><b>Kabelgoot 100x300 niet brandwerend afgedicht</b> |
| | | <b>Ernst van het gebrek</b><br><b>Slecht</b> |

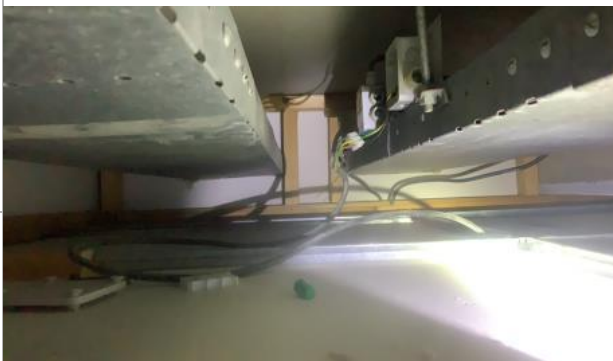
## Brandwerende doorvoeringen - kabels : 211

| | | <b>Detailtering</b><br><b>Kabelgoot 100x300</b> |
| | | <b>Gebrek</b><br><b>Kabelgoot 100x300</b><br><b>niet brandwerend</b><br><b>afgedicht</b> |
| | | <b>Ernst van het gebrek</b><br><b>Slecht</b> |

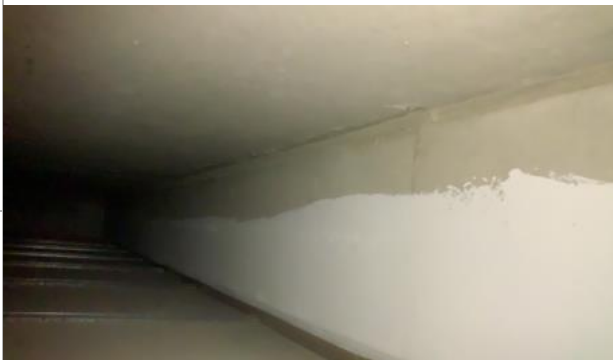
## Binnenwanden - algemeen : 212

| | | Detailtering |
| | | Wandaansluiting |
| | | Gebrek |
| | | Geen gebrek |

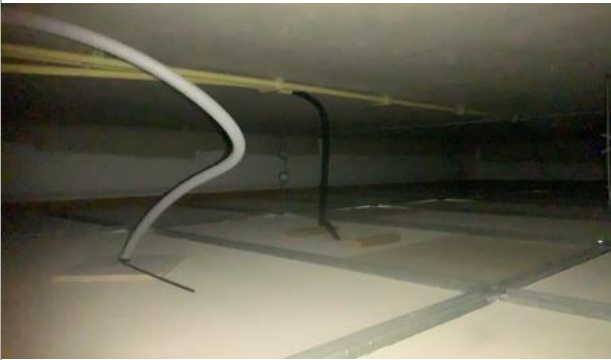
## Binnenwanden - algemeen : 213

| | | <b>Detailtering</b><br><b>Binnenwandafwerking</b><br><b>en</b> |
| | | <b>Gebre</b><br><b>Geen gebrek</b> |

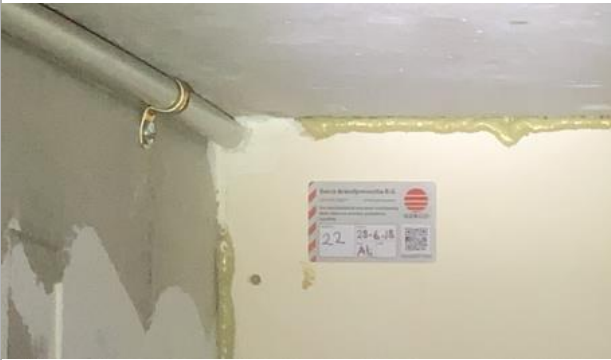
## Brandwerende doorvoeringen - kabels : 214

| | | <b>Detailtering</b><br><b>Losse kabel of kunststofbuis &lt;32mm</b> |
| | | <b>Gebre</b><br><b>Losse kabel of kunststofbuis &lt;Ø32mm niet brandwerend afgedicht</b> |
| | | <b>Ernst van het gebrek</b><br><b>Slecht</b> |

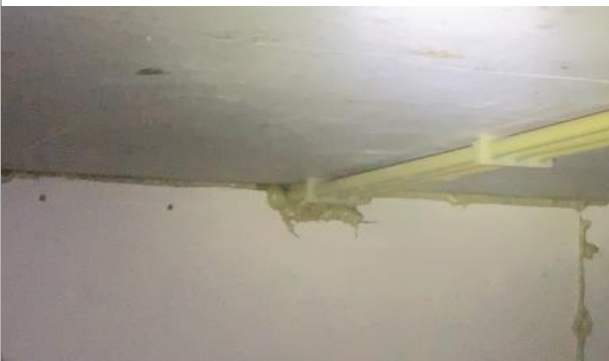
## Brandwerende doorvoeringen - kabels : 215

| | | <b>Detailering</b><br>Losse kabel of kunststofbuis <32mm |
| | | <b>Gebrek</b><br>Losse kabel of kunststofbuis <Ø32mm niet brandwerend afgedicht |
| | | <b>Ernst van het gebrek</b><br>Slecht |

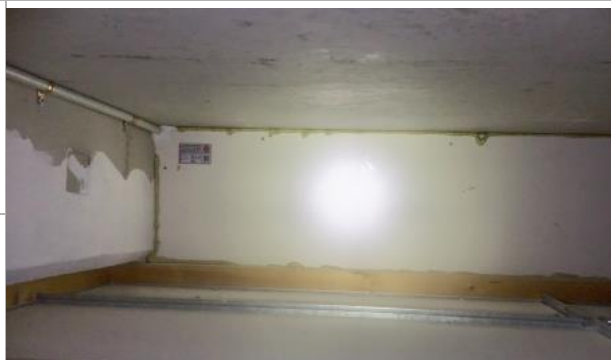
## Binnenwanden - algemeen : 216

**Detailering**  
**Wandaansluiting**

**Gebrek**  
Naad horizontaal < 10mm niet brandwerend dicht gezet.

**Ernst van het gebrek**  
**Slecht**

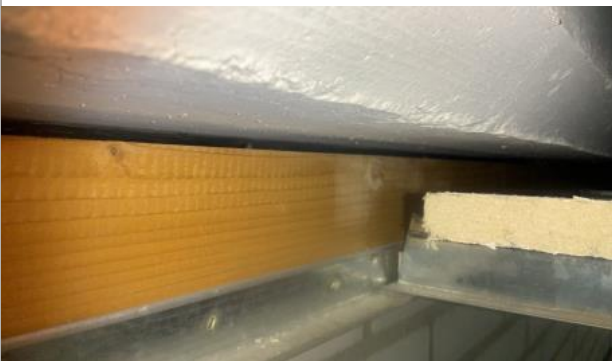
## Binnenwanden - algemeen : 217

| | | <b>Detailering</b><br><b>Wandaansluiting</b> |
| | | <b>Gebrek</b><br>Naad horizontaal < 10mm niet brandwerend dicht gezet. |
| | | <b>Ernst van het gebrek</b><br><b>Slecht</b> |

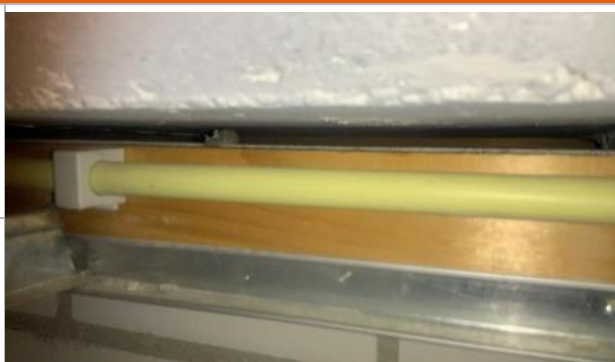
## Binnenwanden - algemeen : 218

**Detailering**  
**Wandaansluiting**

**Gebrek**  
Naad horizontaal < 10mm niet brandwerend dicht gezet.

**Ernst van het gebrek**  
**Slecht**

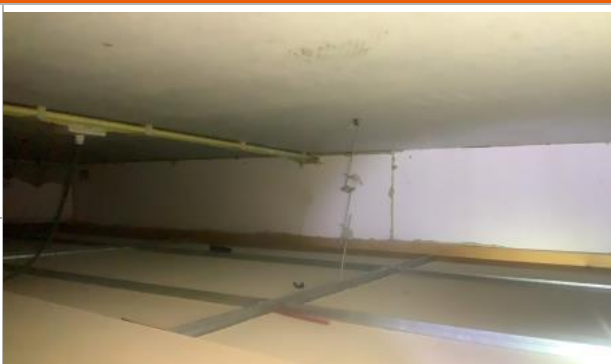
## Binnenwanden - algemeen : 219

| <br> | | <b>Detailtering</b><br><b>Binnenwandafwerking en</b> |
| | | <b>Gebre</b><br><b>Brandklasse binnenwandafwerking en onbekend</b> |
| | | <b>Ernst van het gebrek</b><br><b>Matig</b> |

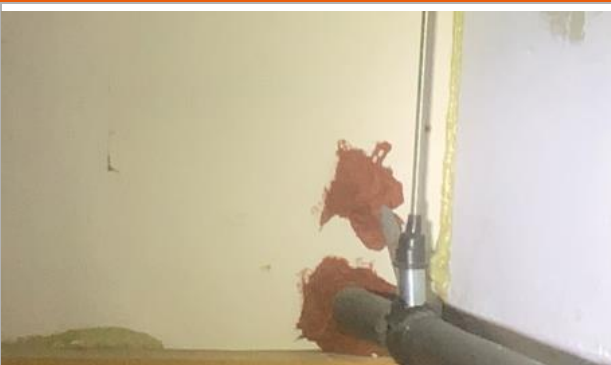
## Brandwerende doorvoeringen - kabels : 220

| <br> | | <b>Detailtering</b><br><b>Losse kabel of kunststofbuis &lt;32mm</b> |
| | | <b>Gebre</b><br><b>Geen gebrek</b> |
| | | <b>Ernst van het gebrek</b><br><b>Geen gebrek</b> |

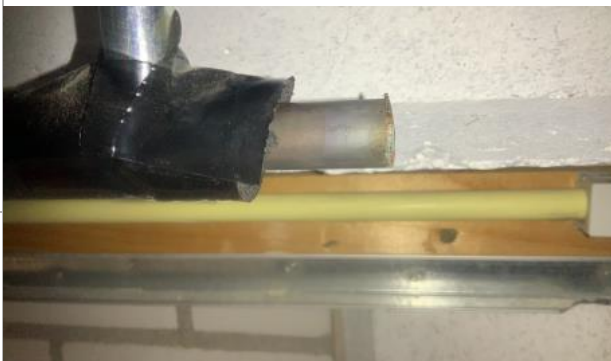
## Brandwerende doorvoeringen - leidingen : 221

| | | <b>Detailtering</b><br>Koperen leiding met isolatie |
| | | <b>Gebrek</b><br>Geen gebrek |
| | | <b>Ernst van het gebrek</b><br>Geen gebrek |

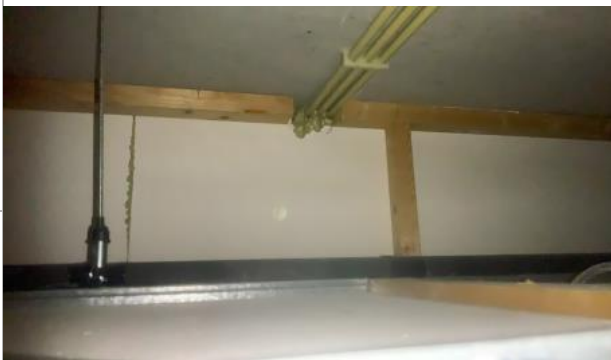
## Brandwerende doorvoeringen - kabels : 222

| | | <b>Detailtering</b><br>Losse kabel of kunststofbuis <32mm |
| | | <b>Gebrek</b><br>Losse kabel of kunststofbuis <Ø32mm niet brandwerend afgedicht |
| | | <b>Ernst van het gebrek</b><br>Slecht |

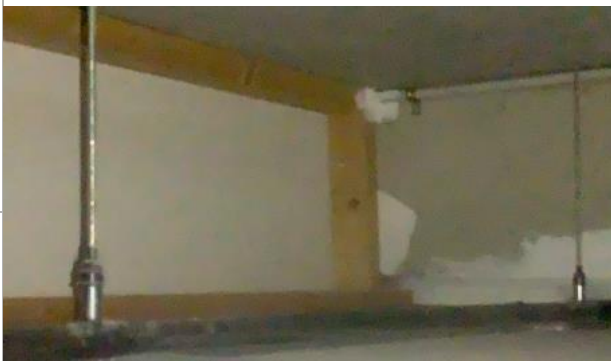
## Brandwerende doorvoeringen - kabels : 223

| | | <b>Detailtering</b><br>Losse kabel of kunststofbuis <32mm |
| | | <b>Gebrek</b><br>Losse kabel of kunststofbuis <Ø32mm niet brandwerend afgedicht |
| | | <b>Ernst van het gebrek</b><br>Slecht |

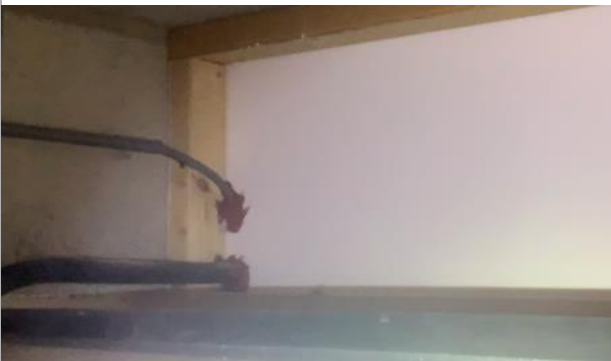
## Brandwerende doorvoeringen - kabels : 224

| | | <b>Detailtering</b><br>Losse kabel of kunststofbuis <32mm |
| | | <b>Gebrek</b><br>Geen gebrek |
| | | <b>Ernst van het gebrek</b><br>Geen gebrek |

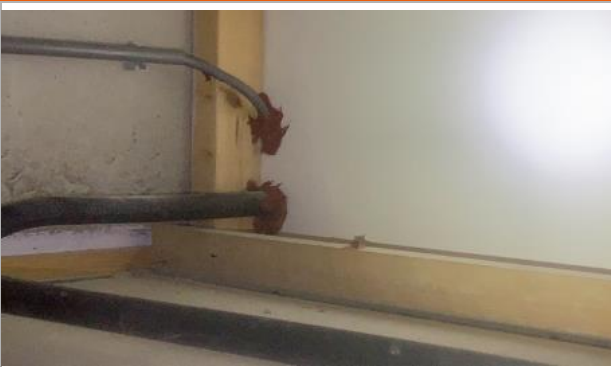
## Brandwerende doorvoeringen - leidingen : 225

| | | <b>Detailtering</b><br><b>Koperen leiding met isolatie</b> |
| | | <b>Gebrek</b><br><b>Geen gebrek</b> |
| | | <b>Ernst van het gebrek</b><br><b>Geen gebrek</b> |

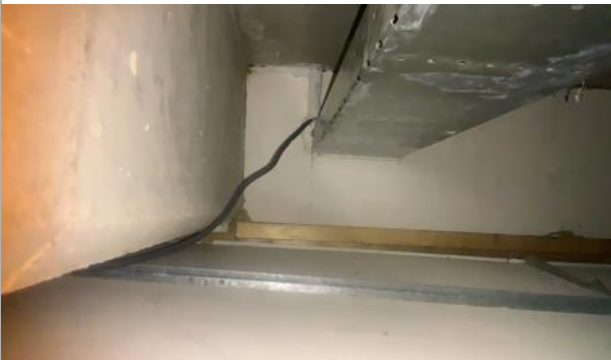
## Binnenwanden - algemeen : 226

| | | <b>Detailtering</b><br><b>Binnenwandafwerking en</b> |
| | | <b>Gebrek</b><br><b>Brandklasse binnenwandafwerking en onbekend</b> |
| | | <b>Ernst van het gebrek</b><br><b>Slecht</b> |

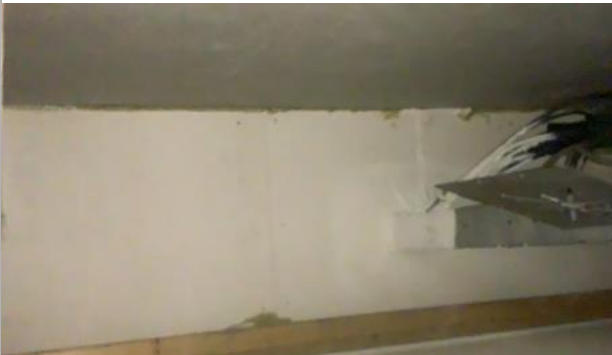
## Binnenwanden - algemeen : 227

| | | <b>Detailering</b><br><b>Wandaansluiting</b> |
| | | <b>Gebrek</b><br>Naad horizontaal < 10mm niet brandwerend dicht gezet. |
| | | <b>Ernst van het gebrek</b><br><b>Slecht</b> |

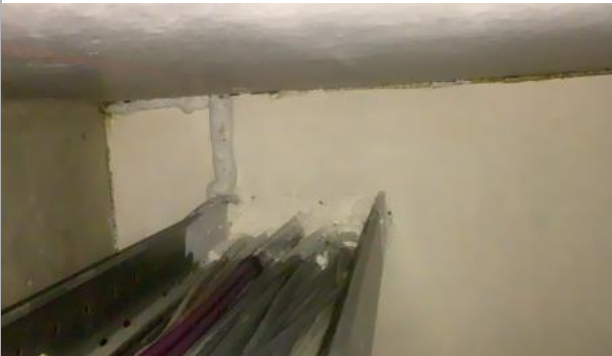
## Brandwerende doorvoeringen - kabels : 228

| | | <b>Detailering</b><br><b>Kabelgoot 100x200</b> |
| | | <b>Gebrek</b><br>Kabelgoot beschadigd |
| | | <b>Ernst van het gebrek</b><br><b>Slecht</b> |

| | | <b>Omschrijving gebrek</b><br>Rondom kabelgoot met paneel brandwerend afwerken |

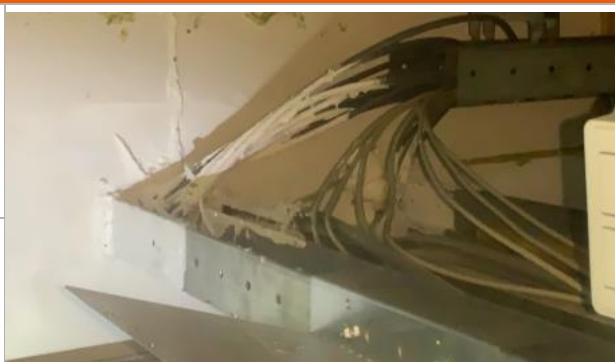
## Brandwerende doorvoeringen - kabels : 229

| Detailtering |
| Kabelgoot 100x300 |
| Geen gebrek |

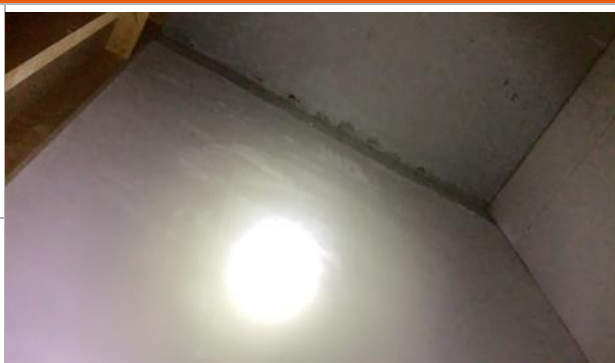
## Binnenwanden - algemeen : 230

| Detailtering |
| Binnenwandafwerking en |
| Geen gebrek |

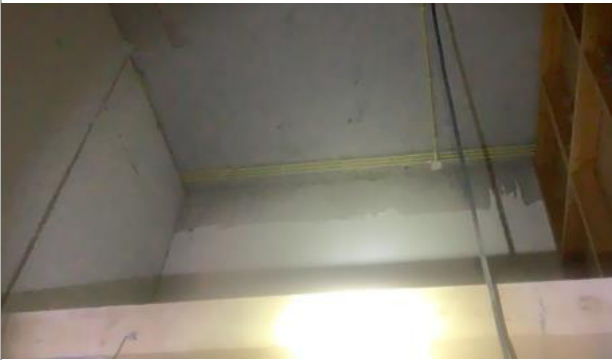
## Binnenwanden - algemeen : 231

| <br> | | <b>Detailering</b><br>Binnenwandafwerking en |
| | | <b>Gebreken</b><br>Geen gebrek |

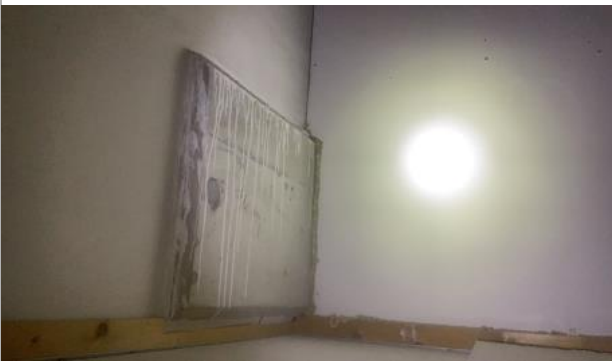
## Binnenwanden - algemeen : 232

| <br> | | <b>Detailering</b><br>Wandaansluiting |
| | | <b>Gebreken</b><br>Naad horizontaal < 10mm niet brandwerend dicht gezet. |
| | | <b>Ernst van het gebrek</b><br>Slecht |

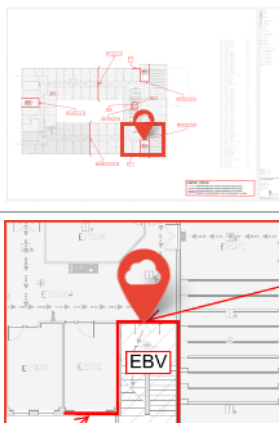
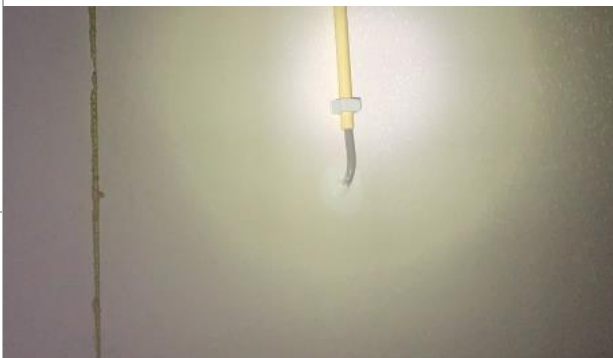
## Brandwerende doorvoeringen - kabels : 233

| | | <b>Detailering</b><br>Losse kabel of kunststofbuis <32mm |
| | | <b>Gebrek</b><br>Losse kabel of kunststofbuis <Ø32mm niet brandwerend afgedicht |
| | | <b>Ernst van het gebrek</b><br>Slecht |

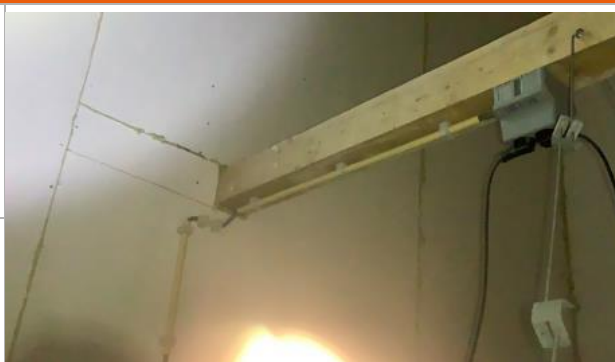
## Kolommen en liggers : 234

**Detaillering**

**Ligger**

**Ernst van het gebrek**  
**Slecht**

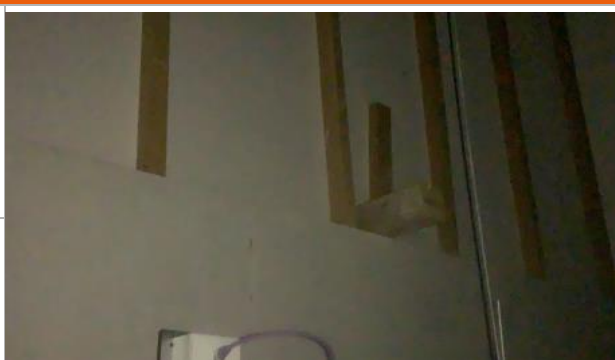
## Kolommen en liggers : 235

**Detaillering**

**Ligger**

**Ernst van het gebrek**  
**Slecht**

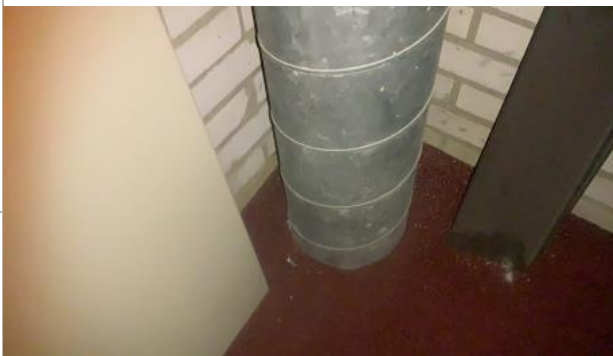
## Brandwerende doorvoeringen - rond luchtkanaal : 236

| <br> | | <b>Detailtering</b><br><b>Luchtkanaal rond 200mm</b> |
| | | <b>Gebrek</b><br><b>Luchtkanaal rond 200mm niet voorzien van een brandklep</b> |
| | | <b>Ernst van het gebrek</b><br><b>Slecht</b> |

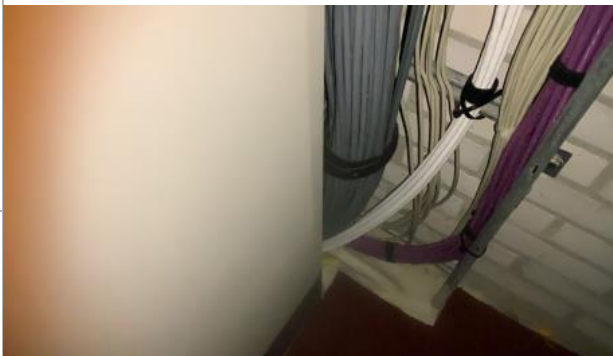
## Brandwerende doorvoeringen - kabels : 237

| | | <b>Detailtering</b><br><b>Kabelbundel</b> |
| | | <b>Gebrek</b><br><b>Geen gebrek</b> |
| | | <b>Ernst van het gebrek</b><br><b>Geen gebrek</b> |

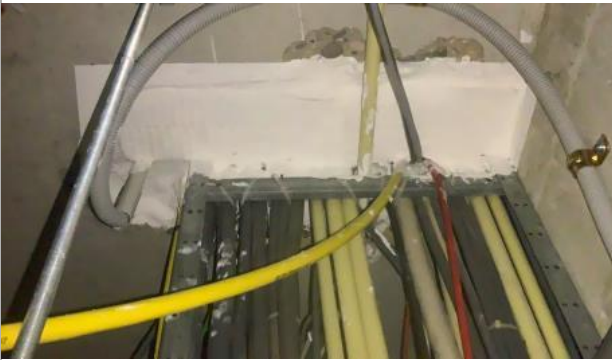
## Brandwerende doorvoeringen - kabels : 244

| | | <b>Detailtering</b><br>Kabelgoot 100x400 |
| | | <b>Gebrek</b><br>Kabelgoot 100x400 niet brandwerend afgedicht |
| | | <b>Ernst van het gebrek</b><br>Slecht |

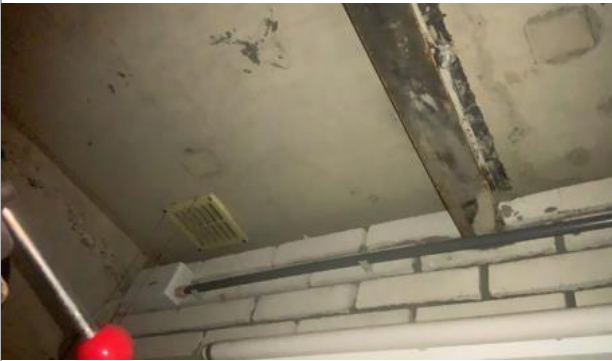
## Binnenwanden - algemeen : 247

| | | <b>Detailtering</b><br>Wandaansluiting |
| | | <b>Gebrek</b><br>Naad horizontaal > 10mm niet brandwerend dicht gezet. |
| | | <b>Ernst van het gebrek</b><br>Slecht |

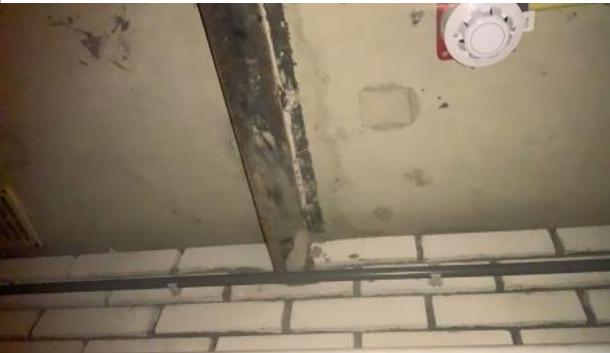
## Kolommen en liggers : 248

| | | <b>Detailtering</b><br><b>Ligger</b> |
| | | <b>Gebrek</b><br><b>Ligger niet brandwerend behandeld</b> |
| | | <b>Ernst van het gebrek</b><br><b>Slecht</b> |

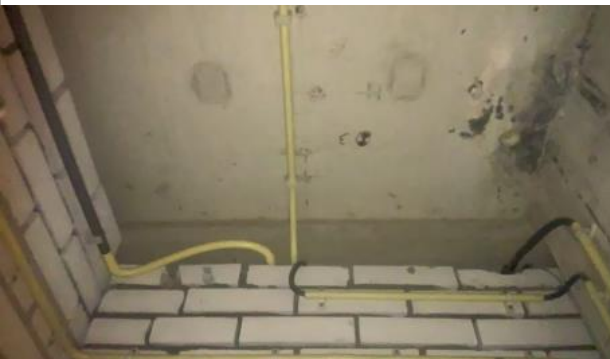
## Brandwerende doorvoeringen - kabels : 249

| | | <b>Detailtering</b><br><b>Losse kabel of kunststofbuis &lt;32mm</b> |
| | | <b>Gebrek</b><br><b>Losse kabel of kunststofbuis &lt;Ø32mm niet brandwerend afgedicht</b> |
| | | <b>Ernst van het gebrek</b><br><b>Slecht</b> |

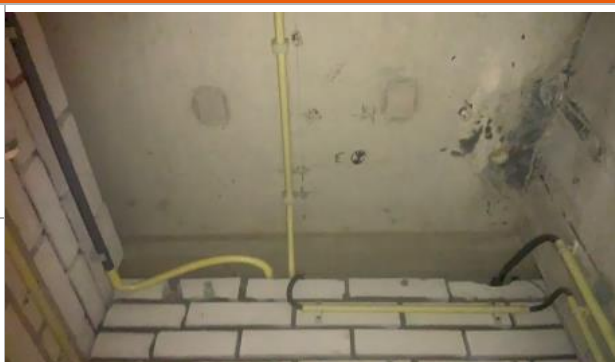
## Binnenwanden - algemeen : 250

**Detailering**  
**Wandaansluiting**

**Gebrek**  
**Naad horizontaal > 10mm niet brandwerend dicht gezet.**

**Ernst van het gebrek**  
**Slecht**

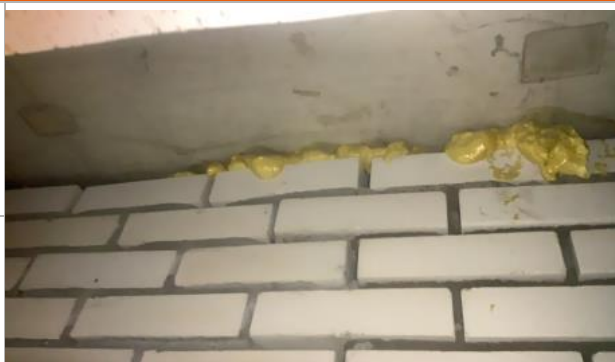
## Binnenwanden - algemeen : 251

**Detaillering**  
**Wandaansluiting**

**Gebrek**  
Naad horizontaal > 10mm niet brandwerend dicht gezet.

**Ernst van het gebrek**  
**Slecht**

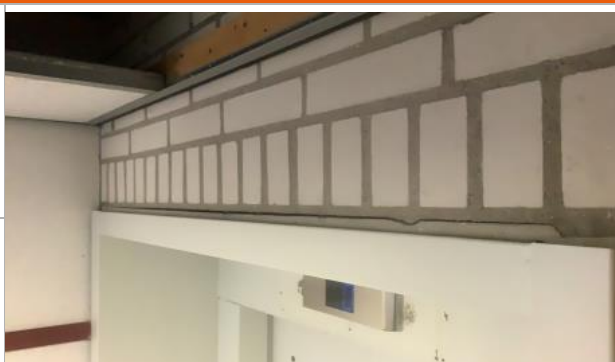
## Binnenwanden - algemeen : 252

**Detailering**  
**Wandaansluiting**

**Gebrek**  
Naad horizontaal < 10mm niet brandwerend dicht gezet.

**Ernst van het gebrek**  
**Slecht**

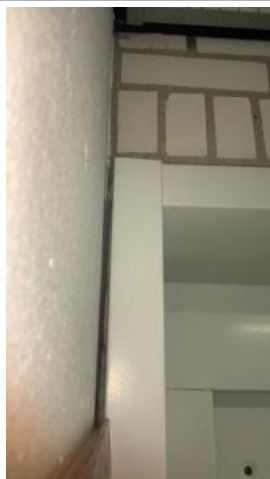
## Binnenwanden - algemeen : 253

**Detailering**  
**Wandaansluiting**

**Gebrek**  
Naad verticaal < 10mm niet brandwerend dicht gezet.

**Ernst van het gebrek**  
**Slecht**

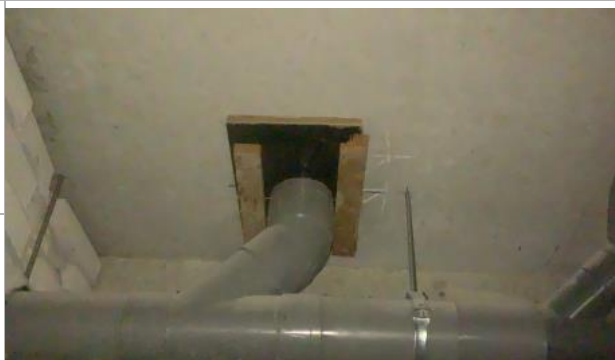
## Vloeren : 262

**Detailering**  
Vloersparing tot  
0,5m<sup>2</sup>

**Gebrek**  
Vloersparing niet  
brandwerend dicht  
gezet.

**Ernst van het gebrek**  
Slecht

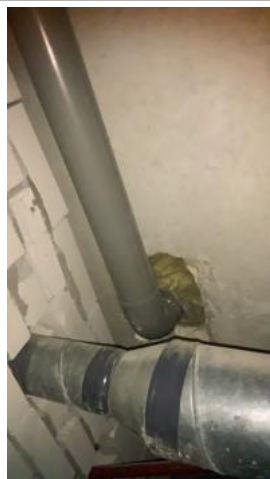
## Vloeren : 263

**Detailering**  
Vloersparing tot  
0,5m<sup>2</sup>

**Gebrek**  
Vloersparing niet  
brandwerend dicht  
gezet.

**Ernst van het gebrek**  
Slecht

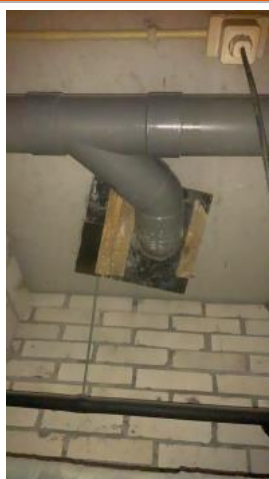
## Brandwerende doorvoeringen - leidingen : 289

**Detaillering**  
Kunststof leiding  
110mm

**Gebrek**  
Kunststof leiding  
Ø110mm niet  
brandwerend  
afgedicht

**Ernst van het gebrek**  
Slecht

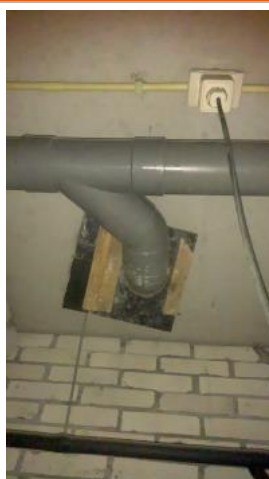
## Vloeren : 290

**Detailering**  
Vloersparing tot  
0,5m<sup>2</sup>

**Gebrek**  
Vloersparing niet  
brandwerend dicht  
gezet.

**Ernst van het gebrek**  
Slecht

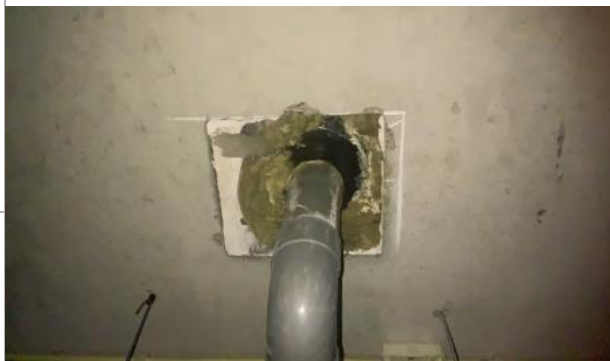
## Vloeren : 297

**Detailering**  
Vloersparing tot  
0,5m<sup>2</sup>

**Gebrek**  
Vloersparing niet  
brandwerend dicht  
gezet.

**Ernst van het gebrek**  
Slecht

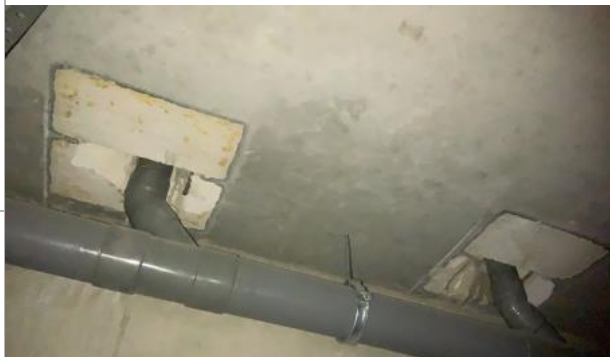
## Vloeren : 298

**Detailering**  
Vloersparing tot  
0,5m<sup>2</sup>

**Gebrek**  
Vloersparing niet  
brandwerend dicht  
gezet.

**Ernst van het gebrek**  
Slecht

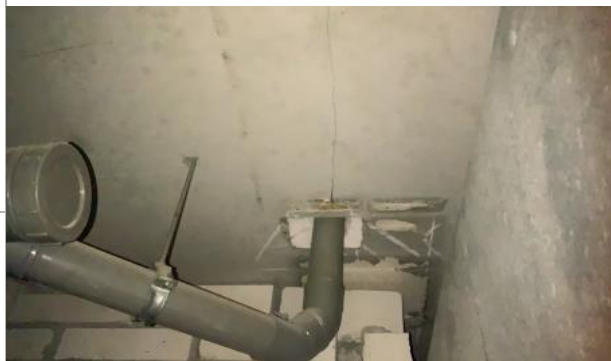
## Vloeren : 299

**Detaillering**  
Vloersparing tot  
0,5m<sup>2</sup>

**Gebrek**  
Vloersparing niet  
brandwerend dicht  
gezet.

**Ernst van het gebrek**  
Slecht

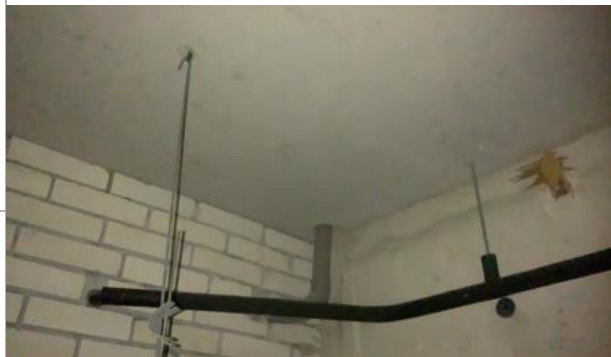
## Vloeren : 304

**Detaillering**  
Vloersparing tot  
0,5m<sup>2</sup>

**Gebrek**  
Vloersparing niet  
brandwerend dicht  
gezet.

**Ernst van het gebrek**  
Slecht

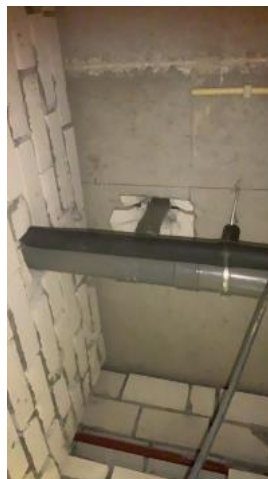
## Vloeren : 305

**Detailering**  
Vloersparing tot  
0,5m<sup>2</sup>

**Gebrek**  
Vloersparing niet  
brandwerend dicht  
gezet.

**Ernst van het gebrek**  
Slecht

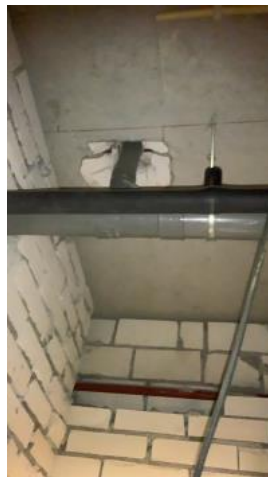
## Brandwerende doorvoeringen - leidingen : 306

**Detailering**  
Kunststof leiding  
50mm

**Gebrek**  
Kunststof leiding  
Ø50mm niet  
brandwerend  
afgedicht

**Ernst van het gebrek**  
Slecht

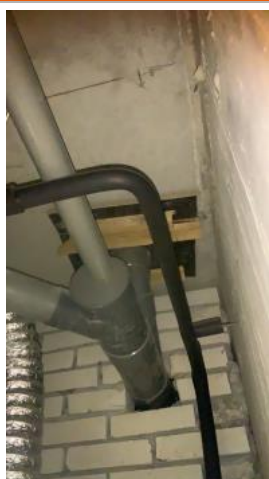
## Vloeren : 307

**Detailering**  
**Vloersparing tot 0,5m<sup>2</sup>**

**Gebrek**  
**Vloersparing niet brandwerend dicht gezet.**

**Ernst van het gebrek**  
**Slecht**
