## NULMETING BRANDWERENDE DOORVOERINGEN

Opdrachtgever : Rijksvastgoedbedrijf, Vastgoedbeheer, Afdeling Realisatie Noord-West  
Onderzoekslocatie : Gebouw 14B37 – 005 KIM “Enys House”  
Projectnummer : 26.22.00024.1  
Documentversie : 1.0  
Documentdatum : 3 maart 2022

Nulmeting brandwerende doorvoeringen  
Gebouw 14B37 – 005  
Het Nieuwediep 8 te Den Helder  
26.22.00024.1  
Februari 2022

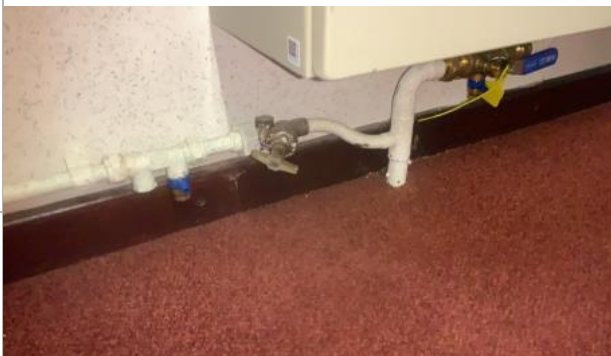
## Brandwerende doorvoeringen - leidingen : 332

| <br> | | <b>Detailering</b><br><b>Stalen leiding tm 60mm</b> |
| | | <b>Gebrek</b><br><b>Stalen leiding tm Ø60mm niet brandwerend afgedicht</b> |
| | | <b>Ernst van het gebrek</b><br><b>Slecht</b> |

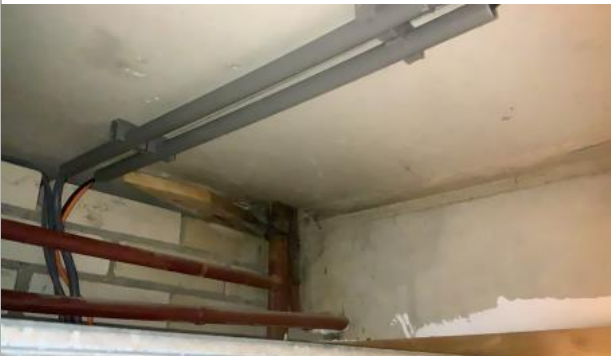
## Vloeren : 494

| | | <b>Detailering</b><br><b>Vloersparing tot 0,5m²</b> |
| | | <b>Gebrek</b><br><b>Vloersparing niet brandwerend dicht gezet.</b> |
| | | <b>Ernst van het gebrek</b><br><b>Slecht</b> |

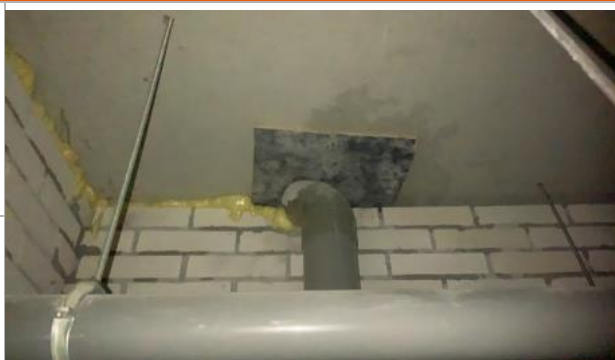
## Brandwerende doorvoeringen - leidingen : 502

**Detailering**  
Kunststof leiding  
110mm

**Gebrek**  
Kunststof leiding  
Ø110mm niet  
brandwerend  
afgedicht

**Ernst van het gebrek**  
Slecht

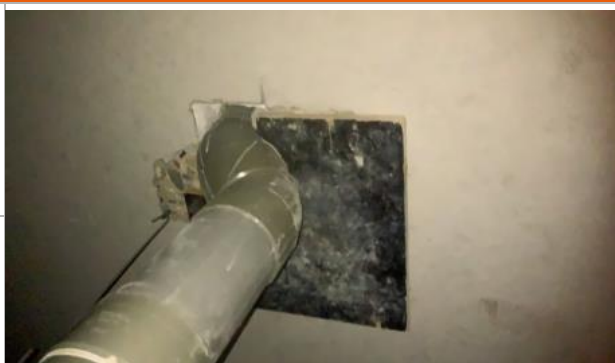
## Brandwerende doorvoeringen - leidingen : 503

**Detailering**  
Kunststof leiding  
110mm

**Gebrek**  
Kunststof leiding  
Ø110mm niet  
brandwerend  
afgedicht

**Ernst van het gebrek**  
Slecht

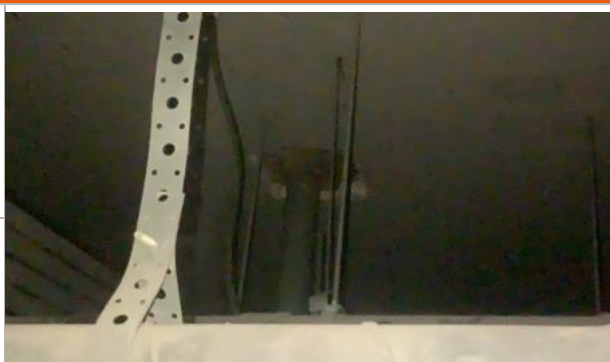
## Brandwerende doorvoeringen - leidingen : 504

**Detaillering**  
Kunststof leiding  
80mm

**Gebrek**  
Kunststof leiding  
Ø80mm niet  
brandwerend  
afgedicht

**Ernst van het gebrek**  
Slecht

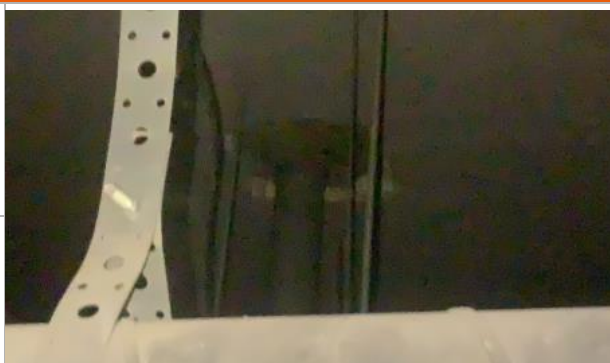
## Vloeren : 505

**Detaillering**  
Vloersparing tot  
0,5m<sup>2</sup>

**Gebrek**  
Vloersparing niet  
brandwerend dicht  
gezet.

**Ernst van het gebrek**  
Slecht

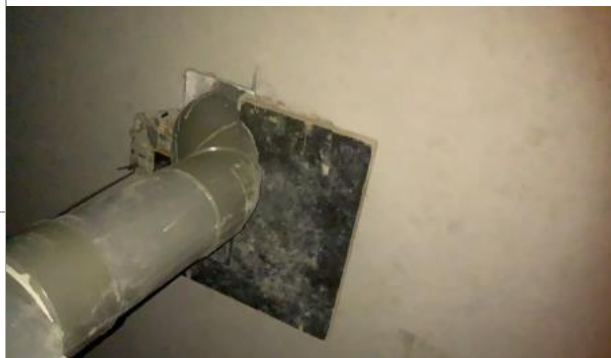
## Vloeren : 506

**Detailering**  
Vloersparing tot  
0,5m<sup>2</sup>

**Gebrek**  
Vloersparing niet  
brandwerend dicht  
gezet.

**Ernst van het gebrek**  
Slecht

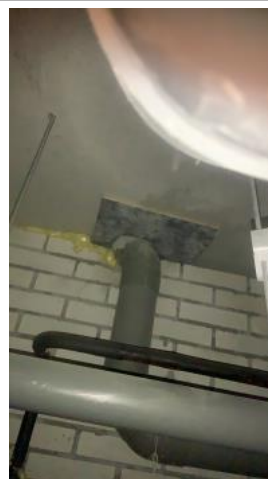
## Vloeren : 507

**Detailering**  
Vloersparing tot  
0,5m<sup>2</sup>

**Gebrek**  
Vloersparing niet  
brandwerend dicht  
gezet.

**Ernst van het gebrek**  
Slecht

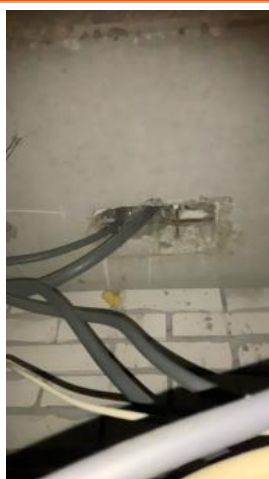
## Brandwerende doorvoeringen - kabels : 508

**Detaillering**  
Losse kabel of kunststofbuis  $<32\text{mm}$

**Gebrek**  
Losse kabel of kunststofbuis  $<32\text{mm}$  niet brandwerend afgedicht

**Ernst van het gebrek**  
Slecht

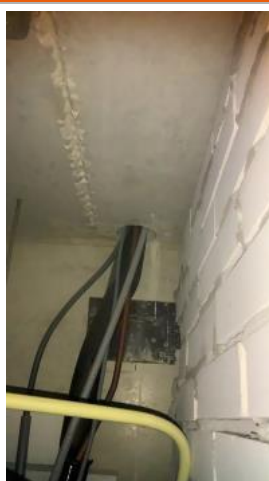
## Brandwerende doorvoeringen - kabels : 509

**Detaillering**  
Kabelbundel

**Gebrek**  
Kabelbundel niet brandwerend afgedicht

**Ernst van het gebrek**  
Slecht

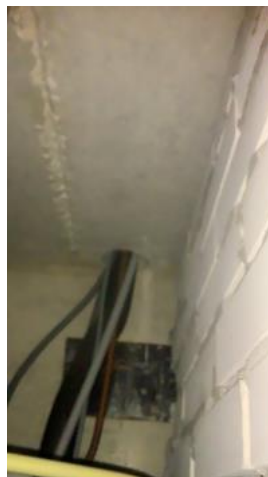
## Vloeren : 510

**Detaillering**  
Vloersparing tot  
0,5m<sup>2</sup>

**Gebrek**  
Vloersparing niet  
brandwerend dicht  
gezet.

**Ernst van het gebrek**  
Slecht

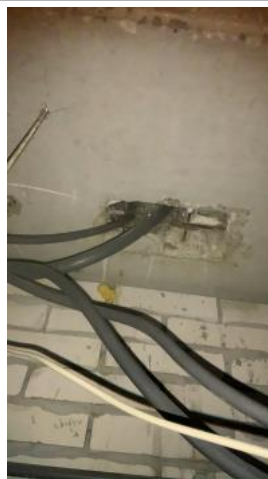
## Vloeren : 511

**Detaillering**  
Vloersparing tot  
0,5m<sup>2</sup>

**Gebrek**  
Vloersparing niet  
brandwerend dicht  
gezet.

**Ernst van het gebrek**  
Slecht

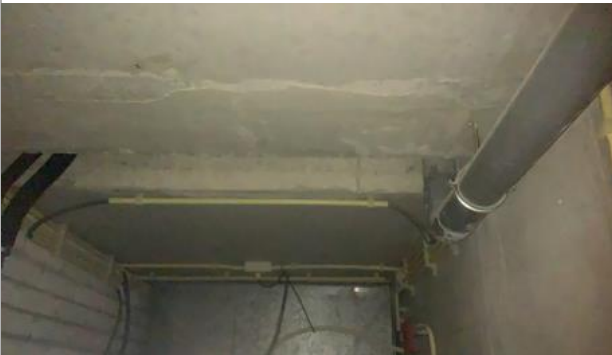
## Brandwerende doorvoeringen - leidingen : 519

| | | <b>Detailtering</b><br><b>Algemeen</b> |
| | | <b>Ernst van het gebrek</b><br><b>Geen gebrek</b> |

| | | <b>Maatregel</b><br><b>Geen</b> |

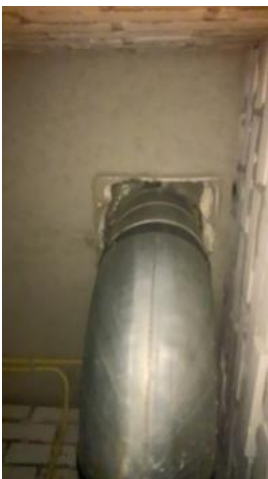
## Vloeren : 526

| | | <b>Detailtering</b><br><b>Vloersparing tot 0,5m<sup>2</sup></b> |
| | | <b>Gebrek</b><br><b>Vloersparing niet brandwerend dicht gezet.</b> |
| | | <b>Ernst van het gebrek</b><br><b>Slecht</b> |

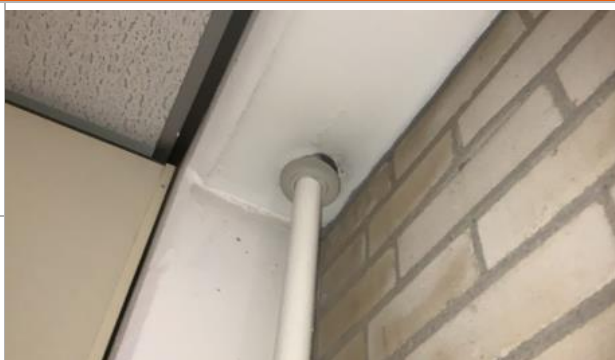
## Vloeren : 528

**Detailering**  
Vloersparing tot  
0,5m<sup>2</sup>

**Gebrek**  
Vloersparing niet  
brandwerend dicht  
gezet.

**Ernst van het gebrek**  
Slecht

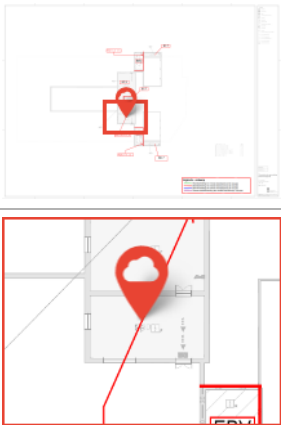
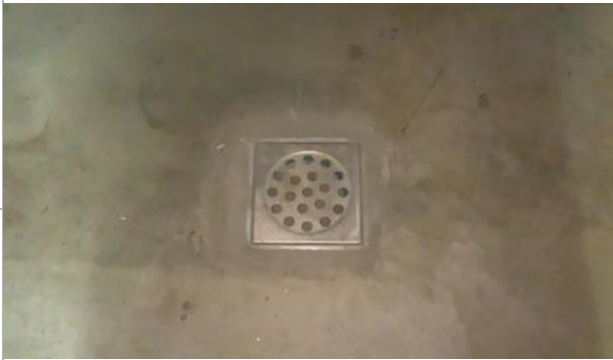
## Brandwerende doorvoeringen - leidingen : 58

| | | <b>Detailtering</b><br>Kunststof leiding<br>80mm |
| | | <b>Gebrek</b><br>Kunststof leiding<br>Ø80mm niet<br>brandwerend<br>afgedicht |
| | | <b>Ernst van het gebrek</b><br>Slecht |

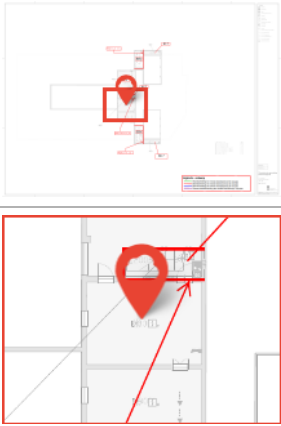
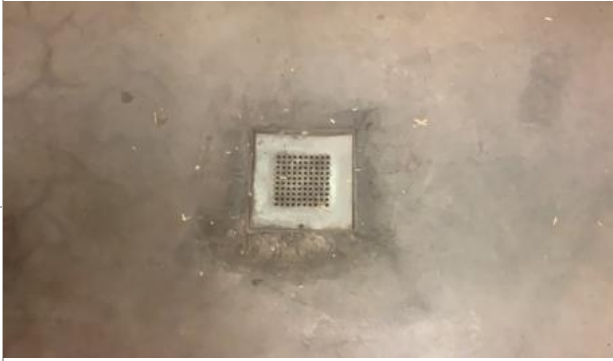
## Brandwerende doorvoeringen - leidingen : 60

| | | <b>Detailtering</b><br>Kunststof leiding<br>80mm |
| | | <b>Gebrek</b><br>Kunststof leiding<br>Ø80mm niet<br>brandwerend<br>afgedicht |
| | | <b>Ernst van het gebrek</b><br>Slecht |

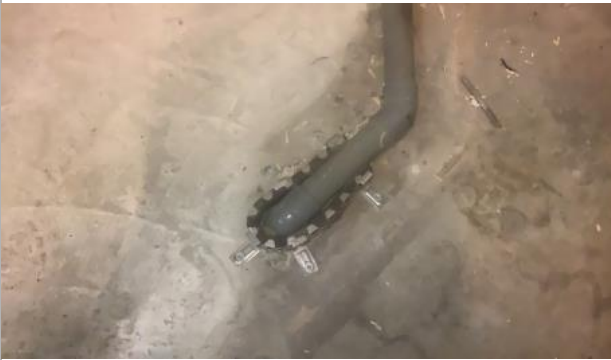
## Brandwerende doorvoeringen - leidingen : 62

| | | <b>Detailtering</b><br><b>Kunststof leiding</b><br><b>50mm</b> |
| | | <b>Gebrek</b><br><b>Geen gebrek</b><br><b>Ernst van het gebrek</b><br><b>Geen gebrek</b><br><b>Eenheid</b><br><b>Stuks</b><br><b>Aantal</b><br><b>1</b><br><b>Gegevens</b><br><b>Bouwkundig</b> |

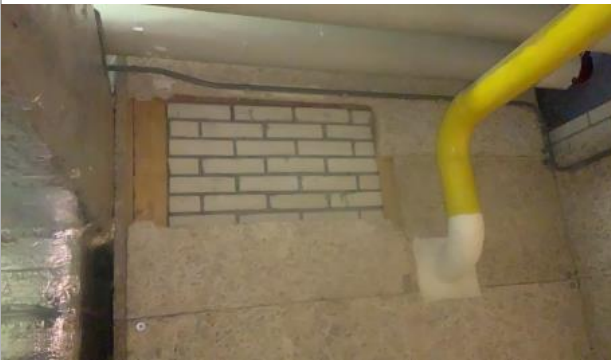
## Binnenwanden - algemeen : 64

| | | <b>Detailtering</b><br><b>Binnenwandafwerking</b><br><b>en</b> |
| | | <b>Gebrek</b><br><b>Overige</b><br><b>Omschrijving gebrek</b><br><b>Opbouw van de wand</b><br><b>onbekend. Voegwerk</b><br><b>staat open.</b><br><b>Ernst van het gebrek</b><br><b>Slecht</b><br><b>Maatregel</b><br><b>Wand brandwerend</b><br><b>afvoegen of voorzien</b><br><b>van een</b><br><b>brandwerende</b><br><b>voorzetwand.</b><br><b>Eenheid</b><br><b>Post</b><br><b>Aantal</b><br><b>1</b><br><b>Gegevens</b><br><b>Bouwkundig</b> |

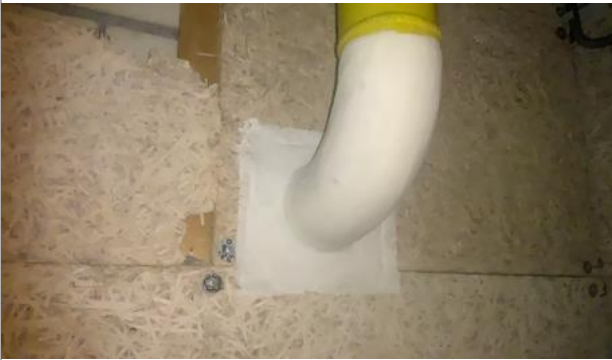
## Brandwerende doorvoeringen - leidingen : 66

| | | Detaillering<br><b>Stalen leiding va<br/> 60mm</b> |
| | | Gebrek<br><b>Geen gebrek</b> |
| | | Ernst van het gebrek<br><b>Geen gebrek</b> |

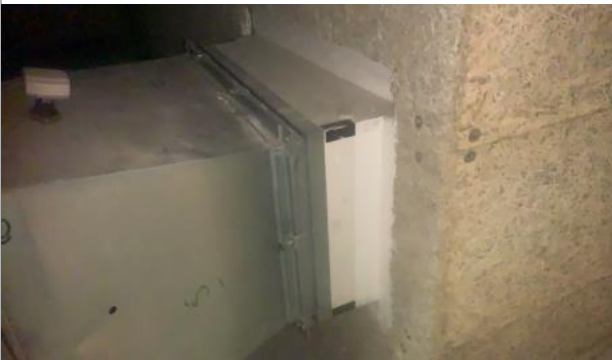
## Brandwerende doorvoeringen - rechthoekig luchtkanaal : 69

| | | Detaillering<br><b>Algemeen</b> |
| | | Gebrek<br><b>Geen gebrek</b> |
| | | Ernst van het gebrek<br><b>Geen gebrek</b> |

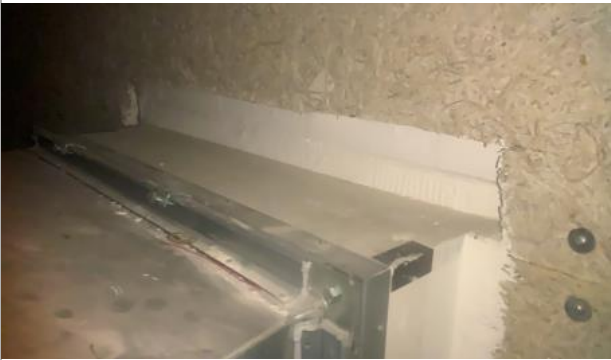
## Binnenwanden - algemeen : 71

| | | Detaillering<br><b>Wandsparing</b> |
| | | Gebrek<br><b>Geen gebrek</b> |

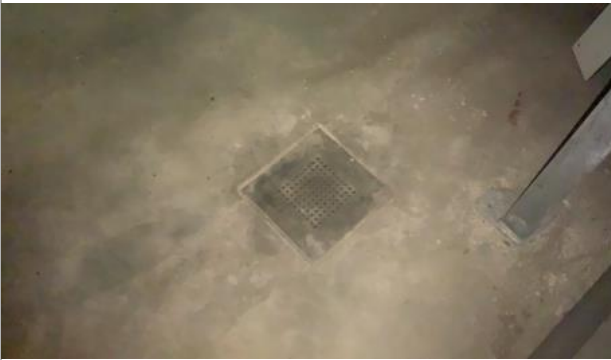
## Brandwerende doorvoeringen - leidingen : 73

| | | Detaillering<br><b>Kunststof leiding<br/>80mm</b> |
| | | Gebrek<br><b>Kunststof leiding<br/>Ø80mm niet<br/>brandwerend<br/>afgedicht</b> |
| | | Ernst van het gebrek<br><b>Slecht</b> |

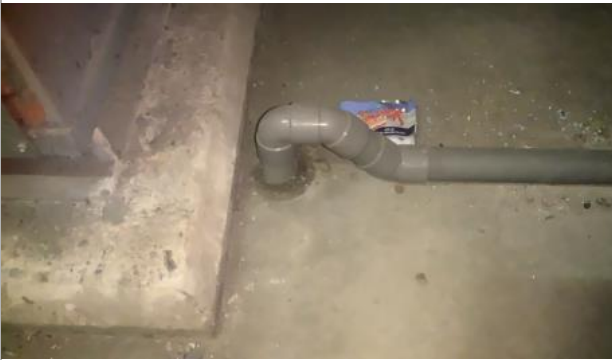
## Brandwerende doorvoeringen - leidingen : 76

| | | <b>Detaillering</b><br>Kunststof leiding<br>50mm |
| | | <b>Gebrek</b><br>Kunststof leiding<br>Ø50mm niet<br>brandwerend<br>afgedicht |
| | | <b>Ernst van het gebrek</b><br>Slecht |

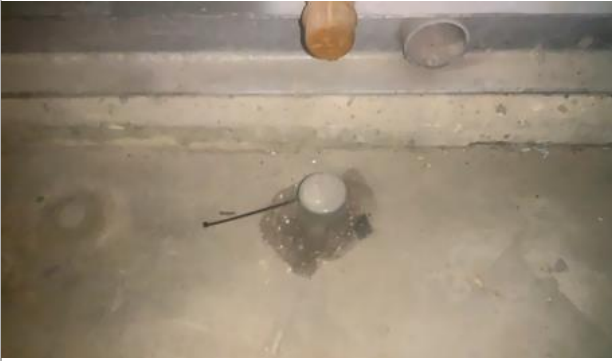
## Brandwerende doorvoeringen - leidingen : 90

| | | <b>Detaillering</b><br>Kunststof leiding<br>50mm |
| | | <b>Gebrek</b><br>Kunststof leiding<br>Ø50mm niet<br>brandwerend<br>afgedicht |
| | | <b>Ernst van het gebrek</b><br>Slecht |

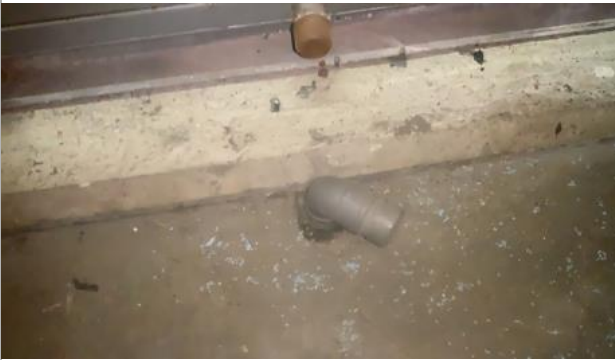
## Brandwerende doorvoeringen - leidingen : 92

| | | <b>Detailering</b><br><b>Kunststof leiding</b><br><b>50mm</b> |
| | | <b>Gebrek</b><br><b>Kunststof leiding</b><br><b>Ø50mm niet</b><br><b>brandwerend</b><br><b>afgedicht</b> |
| | | <b>Ernst van het gebrek</b><br><b>Slecht</b> |

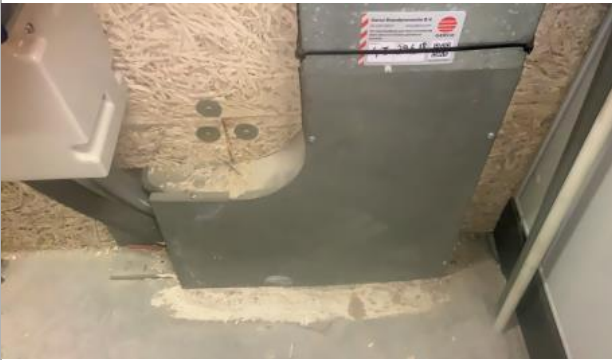
## Brandwerende doorvoeringen - kabels : 101

| | | <b>Detailtering</b><br><b>Kabelgoot 100x400</b> |
| | | <b>Gebrek</b><br><b>Overige</b><br><b>Omschrijving gebrek</b><br><b>Controle kabelgoot. niet visueel zichtbaar, staalplaat en HWC plafondplaten geschroefd</b> |
| | | <b>Ernst van het gebrek</b><br><b>Matig</b> |

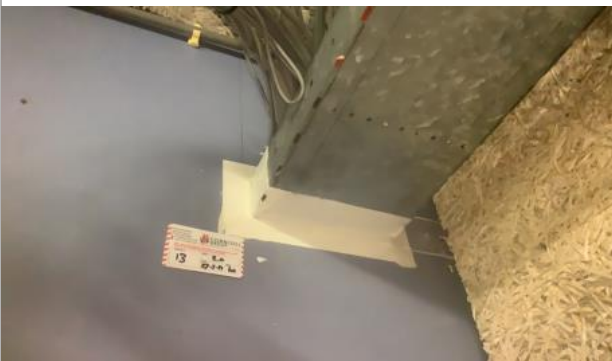
## Brandwerende doorvoeringen - kabels : 103

| | | <b>Detailtering</b><br><b>Kabelgoot 100x300</b> |
| | | <b>Gebrek</b><br><b>Kabelgoot beschadigd</b> |
| | | <b>Ernst van het gebrek</b><br><b>Slecht</b> |

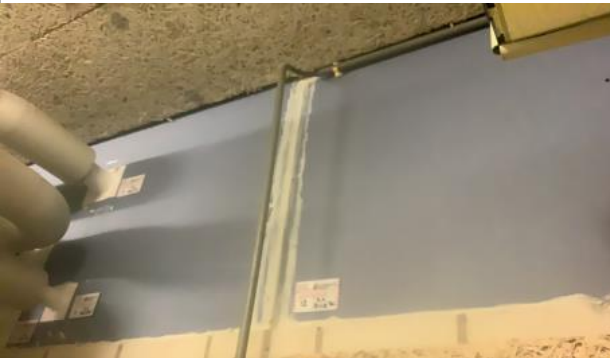
## Binnenwanden - algemeen : 105

| | | Detaillering<br><b>Binnenwandafwerking en</b> |
| | | Gebrek<br><b>Overige</b> |
| | | Omschrijving gebrek<br><b>Opbouw onbekend.</b> |
| | | Ernst van het gebrek<br><b>Slecht</b> |

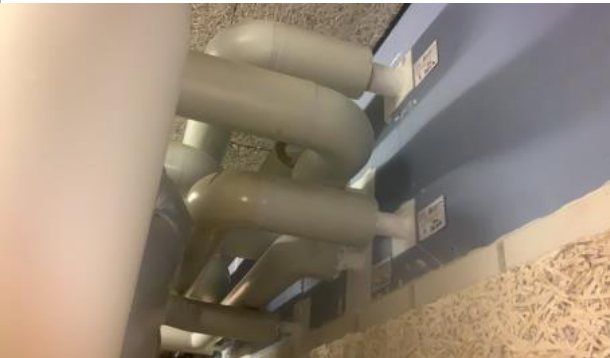
## Brandwerende doorvoeringen - leidingen : 107

| | | Detaillering<br><b>Stalen leiding tm 60mm met isolatie</b> |
| | | Gebrek<br><b>Geen gebrek</b> |

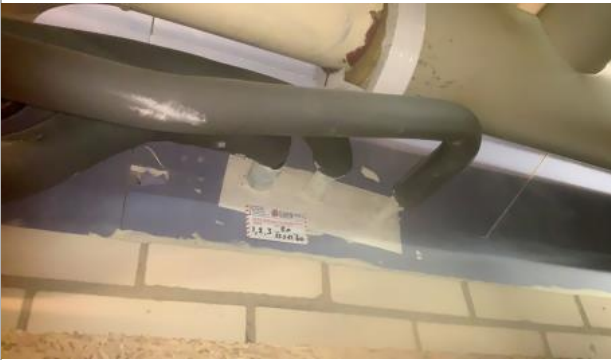
## Brandwerende doorvoeringen - leidingen : 109

| | | <b>Detailtering</b><br>Koperen leiding met isolatie |
| | | <b>Gebrek</b><br>Geen gebrek |
| | | <b>Ernst van het gebrek</b><br>Geen gebrek |

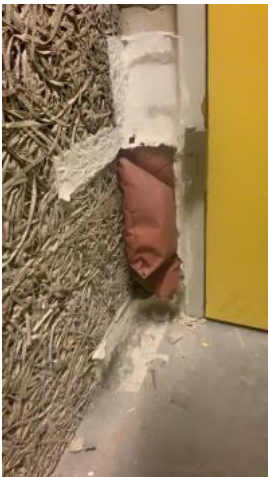
## Binnenwanden - algemeen : 111

| | | <b>Detailtering</b><br>Wandsparing |
| | | <b>Gebrek</b><br>Wandsparing beschadigd |
| | | <b>Ernst van het gebrek</b><br>Slecht |

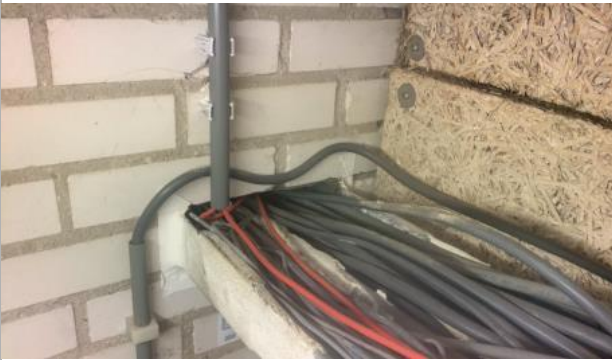
## Brandwerende doorvoeringen - kabels : 113

| | | <b>Detailtering</b><br><b>Kabelgoot 100x300</b> |
| | | <b>Gebrek</b><br><b>Kabelgoot beschadigd</b><br><b>Ernst van het gebrek</b><br><b>Slecht</b> |

| | | <b>Maatregel</b><br><b>Kabelgoot herstellen</b> |

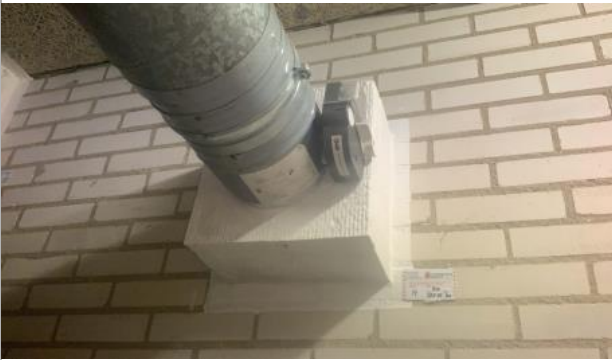
## Brandwerende doorvoeringen - rond luchtkanaal : 115

| | | <b>Detailtering</b><br><b>Luchtkanaal rond 200mm</b> |
| | | <b>Gebrek</b><br><b>Geen gebrek</b><br><b>Ernst van het gebrek</b><br><b>Geen gebrek</b> |

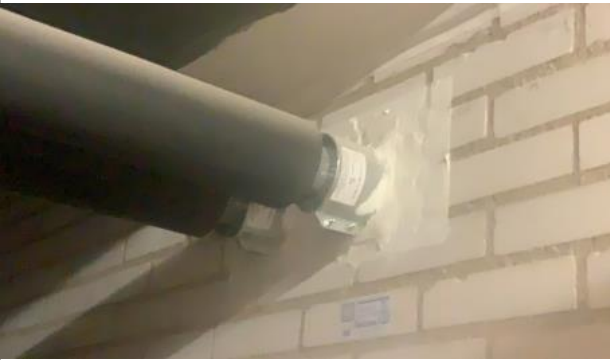
## Brandwerende doorvoeringen - leidingen : 116

| | | <b>Detailtering</b><br><b>Kunststof leiding</b><br><b>80mm</b> |
| | | <b>Gebrek</b><br><b>Geen gebrek</b><br><b>Ernst van het gebrek</b><br><b>Geen gebrek</b><br><b>Eenheid</b><br><b>Stuks</b><br><b>Aantal</b><br><b>2</b><br><b>Gegevens</b><br><b>Bouwkundig</b> |

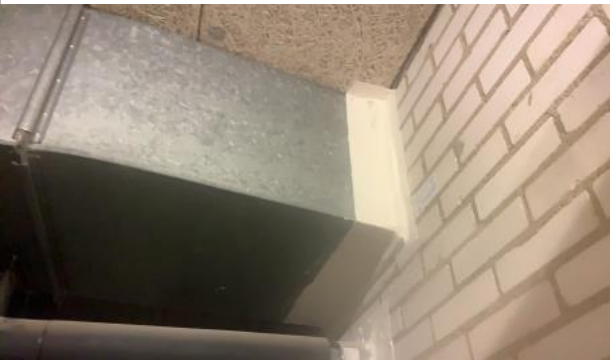
## Brandwerende doorvoeringen - rechthoekig luchtkanaal : 119

| | | <b>Detailtering</b><br><b>Luchtkanaal</b><br><b>rechthoekig</b><br><b>600x400mm</b> |
| | | <b>Gebrek</b><br><b>Geen gebrek</b><br><b>Ernst van het gebrek</b><br><b>Geen gebrek</b><br><b>Eenheid</b><br><b>Stuks</b><br><b>Aantal</b><br><b>1</b><br><b>Gegevens</b><br><b>Installatietechnisch</b> |

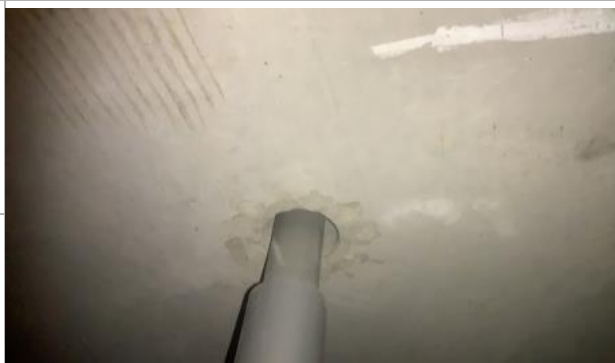
## Vloeren : 127

**Detaillering**  
Vloersparing tot  
0,5m<sup>2</sup>

**Gebrek**  
Vloersparing niet  
brandwerend dicht  
gezet.

**Ernst van het gebrek**  
Slecht

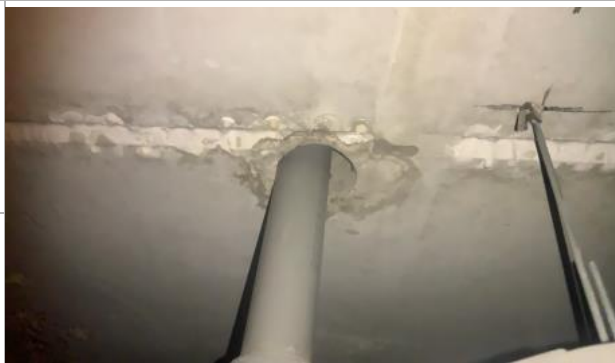
## Vloeren : 129

**Detaillering**  
Vloersparing tot  
0,5m<sup>2</sup>

**Gebrek**  
Vloersparing niet  
brandwerend dicht  
gezet.

**Ernst van het gebrek**  
Slecht

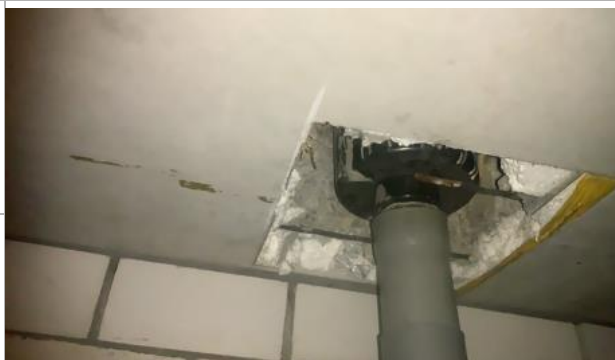
## Vloeren : 131

**Detailering**  
Vloersparing tot  
0,5m<sup>2</sup>

**Gebrek**  
Vloersparing niet  
brandwerend dicht  
gezet.

**Ernst van het gebrek**  
Slecht

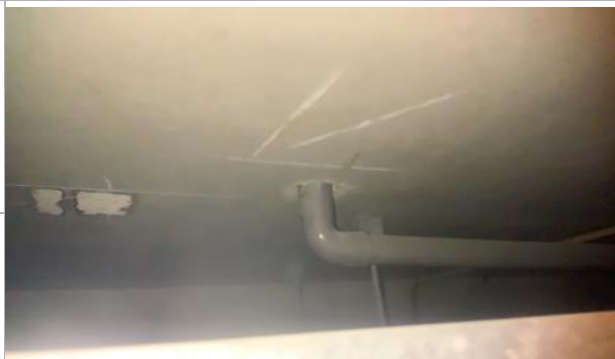
## Vloeren : 133

**Detailering**  
Vloersparing tot  
0,5m<sup>2</sup>

**Gebrek**  
Vloersparing niet  
brandwerend dicht  
gezet.

**Ernst van het gebrek**  
Slecht

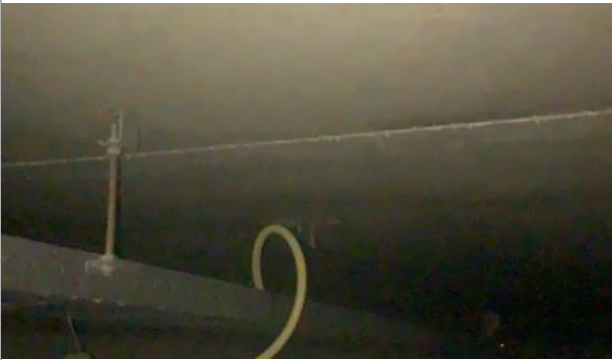
## Brandwerende doorvoeringen - kabels : 135

| | | <b>Detailering</b><br>Losse kabel of kunststofbuis <32mm |
| | | <b>Gebrek</b><br>Losse kabel of kunststofbuis <Ø32mm niet brandwerend afgedicht |
| | | <b>Ernst van het gebrek</b><br>Slecht |

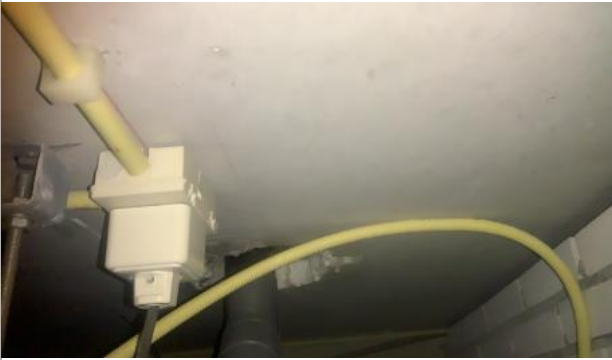
## Vloeren : 173

| | | <b>Detailering</b><br>Vloersparing tot 0,5m <sup>2</sup> |
| | | <b>Gebrek</b><br>Vloersparing niet brandwerend dicht gezet. |
| | | <b>Ernst van het gebrek</b><br>Slecht |

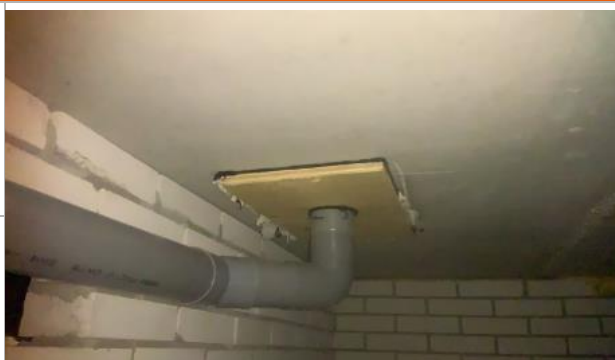
## Vloeren : 176

**Detailering**  
Vloersparing tot  
0,5m<sup>2</sup>

**Gebrek**  
Vloersparing niet  
brandwerend dicht  
gezet.

**Ernst van het gebrek**  
Slecht

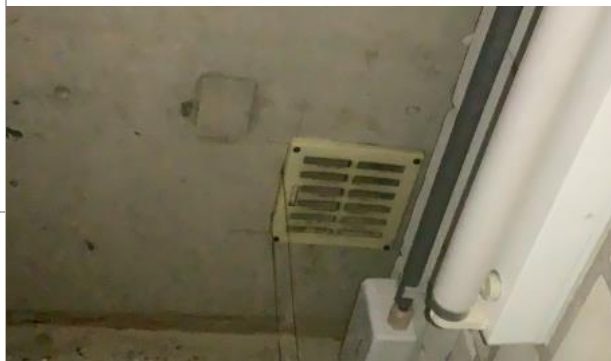
## Vloeren : 246

**Beton**

**Omschrijving gebrek**  
**Ventilatioerooster**  
**aanwezig in vloer.**

**Ernst van het gebrek**  
**Slecht**
