**TAXATIERAPPORT 209782-02-0**

(conform artikel 7:960 BW)

Betreffende  
de gebouwen van:  
**Stichting AOC Terra**  
**Vredeveldseweg 55 en 57**  
**9404 CC Assen**

21 september 2020

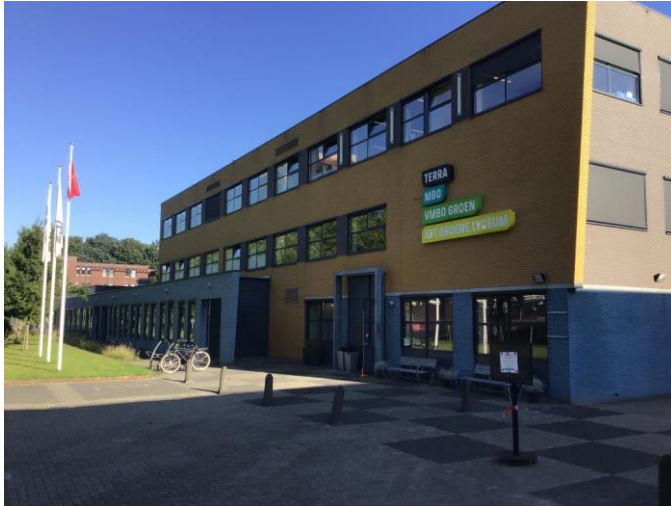
### gebouw 1

| Omschrijving | : Een tweetal schoolgebouwen verbonden middels een verbindingsgang, deels zonder verdieping en deels een begane grond met twee verdiepingen |
| Gebruik | : Lesgebouwen, kantine, praktijklokalen. |
| Vloer | : De vloeren van beton, plaatselijk houten entresolvloeren. |
| Constructie | : Beton- en/of een staalconstructie. |
| Gevels | : Metselwerk en/of metalen gevelbeplating. |
| Dak | : Stalen dakplaten. |

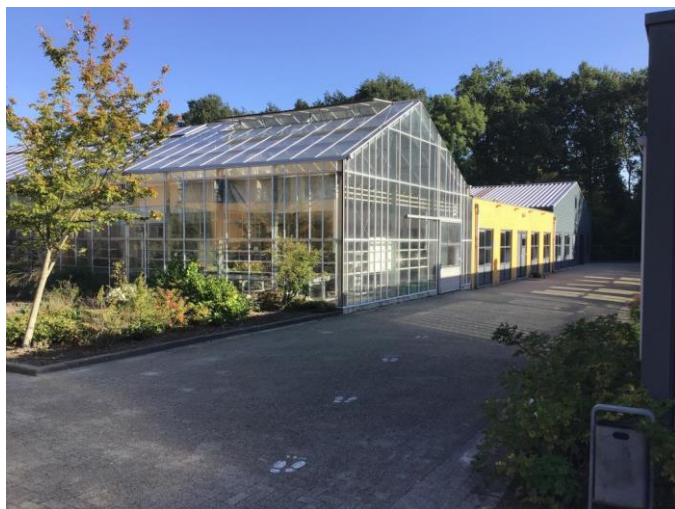
## gebouw 2

Omschrijving : Praktijk lokalen, kas

| Vloer | : De vloeren van beton en bestrating, plaatselijk houten entresolvloeren. |
| Constructie | : Staalconstructie. |
| Gevels | : Metselwerk en/of metalen gevelbeplating. |
| Dak | : Stalen dakplaten en/of sandwichpanelen |
| Bijzonderheden | : Inclusief de aangebouwde kas met verwarming, ventilatie, schermdoek en verwarming. |

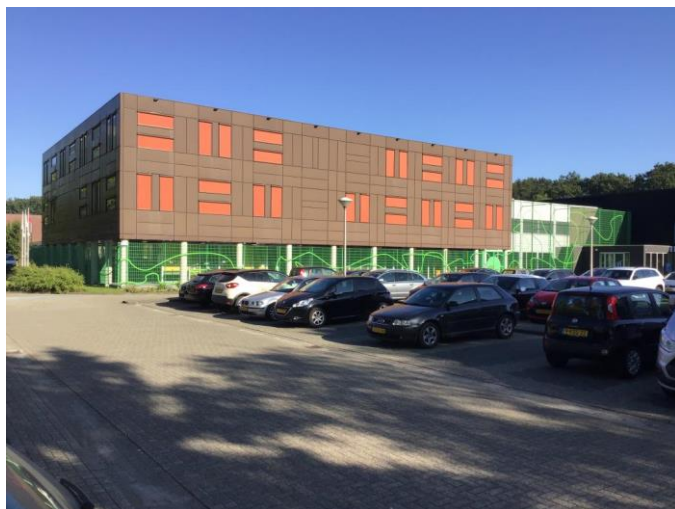
### gebouw 3

Omschrijving : Schoolgebouw bestaande uit een begane grond en twee verdiepingen.

| Vloer | : Beton. |
| Constructie | : Beton- en/of een staalconstructie. |
| Gevels | : Beton met aluminium cassettes, deels voorzetgevels van gecoat gaas in een staalconstructie. |
| Dak | : Beton. |

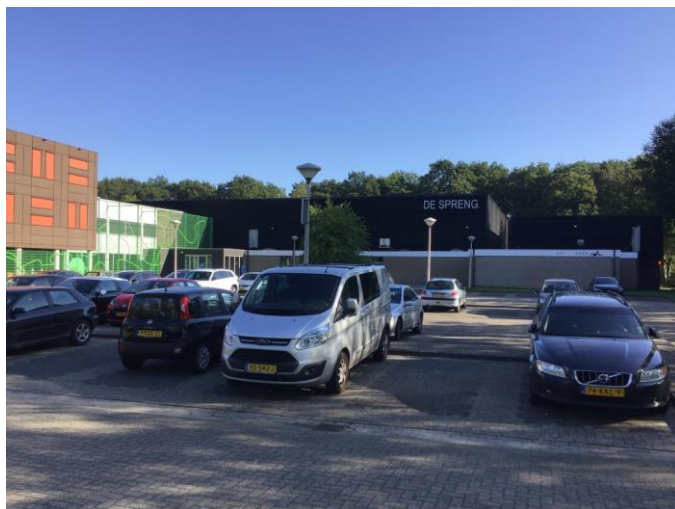
## gebouw 4

Omschrijving : Sporthal

| Vloer | : Beton. |
| Constructie | : Staalconstructie. |
| Gevels | : Metselwerk, stalen gevel panelen. |
| Dak | : Stalen en houten dakplaten. |
| Bijzonderheden | : Tribune stoelen, scheidsrechterscabine, vaste kleedkamerbanken |

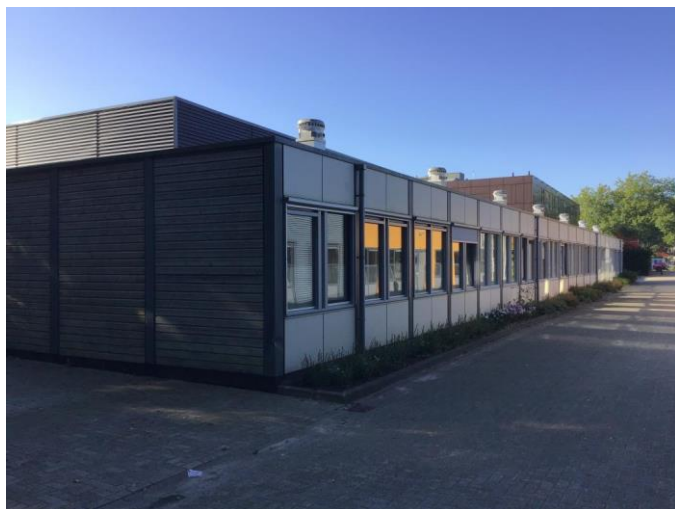
## gebouw 5

| Omschrijving | : Een semi permanent gebouw |
| Gebruik | : Les lokalen |
| Vloer | : Beton. |
| Gevels | : Houtskeletwanden met volkern<br>buitenafwerking, plaatselijk houten schroten. |
| Dak | : Staal. |
