## EXPERTISERAPPORT 2 AFSLUITEND

### Dossiernummer B2302156

Schadeadressen : Sporthal Waterwijk  
Pieter Cheeuwenlaan 2  
1948 DD Beverwijk

Soort schade : storm  
Schadedatum : 05 juli 2023

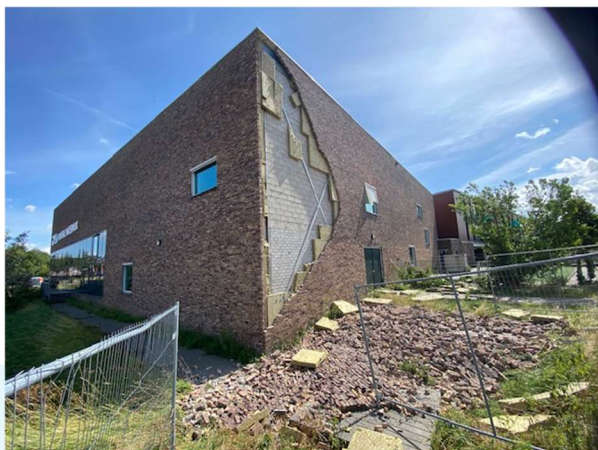
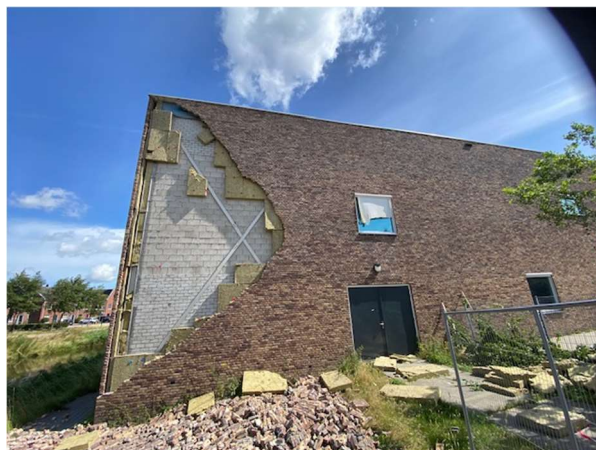
Er zijn tijdens het onderzoek vijftien spouwankers onderzocht. Vier spouwankers in de gevels van de sporthal waren niet bevestigd (tot 5mm) in het buitenblad, van twee spouwankers was de oplegging in het buitenblad te kort (20 tot 30mm). De kwaliteit van de spouwanker was goed.

40% van het totaal van de geïnspecteerde spouwankers heeft geen of een te korte oplegging in het metselwerk. De huidige situatie voldoet daarmee niet aan het minimaal aantal benodigde ankers conform NEN-EN 1991-1-1.

Een deel van het gemetselde buitenblad van de gevel is uitgewaaid terwijl er volgens de heer Criens in het metselwerk van de aangrenzende gevel tijdens de storm beweging werd waargenomen.

Het los geraakte deel van de gevel is tijdelijk afgedicht. Het losgekomen/afgewaaide deel van de gevel moet worden vervangen. Hiervoor moet een steiger worden opgebouwd. De gevel moet deel verder worden gesloopt en ingetand waarna nieuwe isolatie moet worden aangebracht en de gevel moet worden opgemetseld.

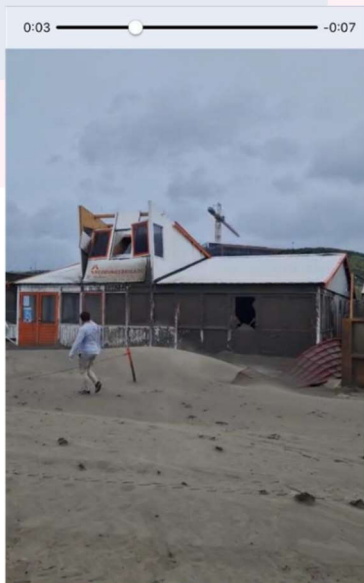
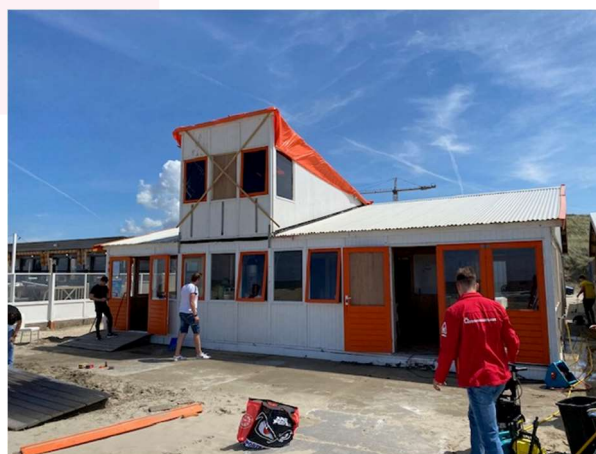
De dakopbouw raakte zwaar beschadigd, diverse ruiten sneuvelden terwijl de gehele opstal ontzet raakte. Door de afgewaaid opbouw en gesneuvelde ruiten is veel zand binnen gewaaid.

Het terrein rondom de afgewaaide gevel van sporthal is met bouwhekken afgezet terwijl de sporthal, in verband met de mogelijk onveilige situatie, tijdelijk buiten gebruik werd gesteld. De gevel is tijdelijk met hout dicht gezet. Het dak/de dakopbouw van de reddingsbrigadepost werd voor nood met dekzeilen afgedicht.
