# BIJLAGE 5

Bomenposter

# Boombescherming tijdens de uitvoering

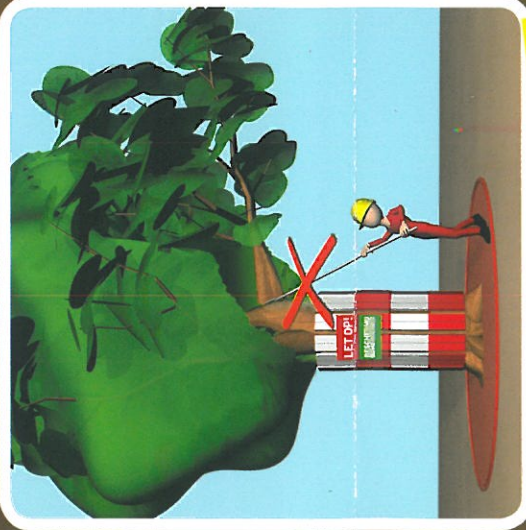
### Respecteer de boombescherming

Hekken en stambeschermers zijn aangebracht voor de bescherming van de boom en zijn groeiplaats.

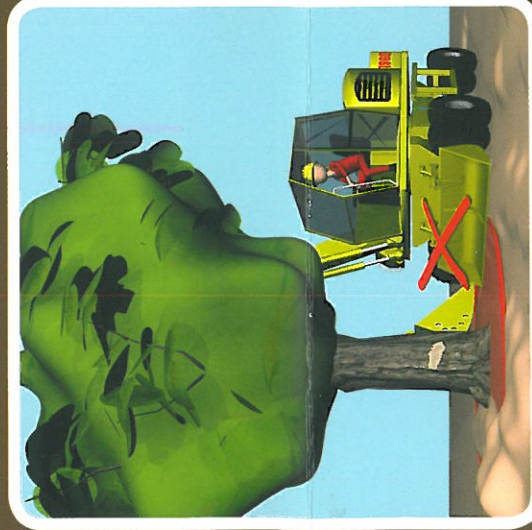
### Verwijder zelf geen dikke takken of wortels

Takken of wortels dikker dan 5 cm mogen alleen door een boomverzorgers met het certificaat 'European Tree Worker' worden verwijderd.
