## **Bemalingsadvies rioolvervang Simpelveld en Bocholtz**

Klant: Gemeente Simpelveld

Referentie: BI7997-XX-ZZ-RP-Z-0001

Ondertitel:  
Referentie: BI7997-XX-ZZ-RP-Z-0001  
Status: 1/Definitief  
Datum: 25 september 2024  
Projectnaam: Simpelveld Groot Onderhoud Wegen  
Projectnummer: BI7997  
Auteur(s): Veerle Beijer

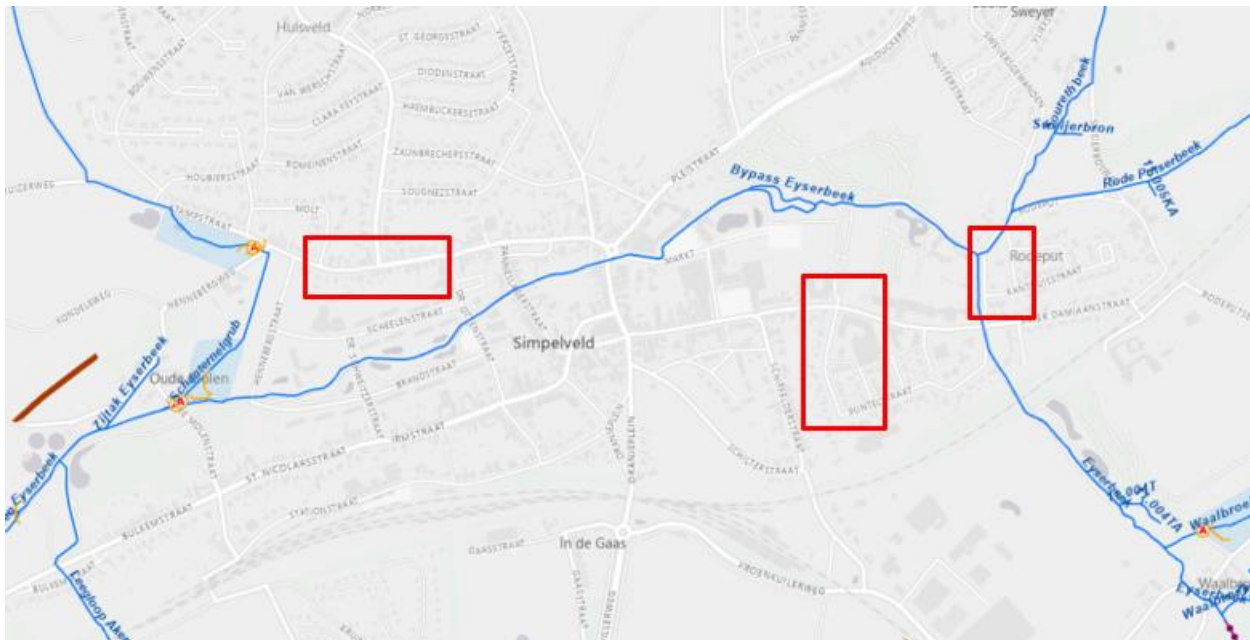
Figuur 3-5: Dichtstbijzijnde watergangen voor de stampstraat, kanthuisstraat, en puntelstraat (uit Legger)

De projectlocatie ligt in een gebied zonder vaste waterpeil (vrij afwaterend). Daarvoor wordt per straat de dichtstbijzijnde watergang gegeven.

- Stampstraat: schanternelgrub en eyserbeek.
- Kanthuisstraat: Eyserbeek
- Puntelstraat: Eyserbeek
- Stevenweg: Bocholtzerbeek
