# Milieuhygiënisch vooronderzoek (water)bodem - fase 1 quickscan

## Deelgebied 2: Bilwijk

**Natuurontwikkeling Veenweiden Krimpenerwaard  
Programmabureau Veenweiden Krimpenerwaard**

16 juli 2021

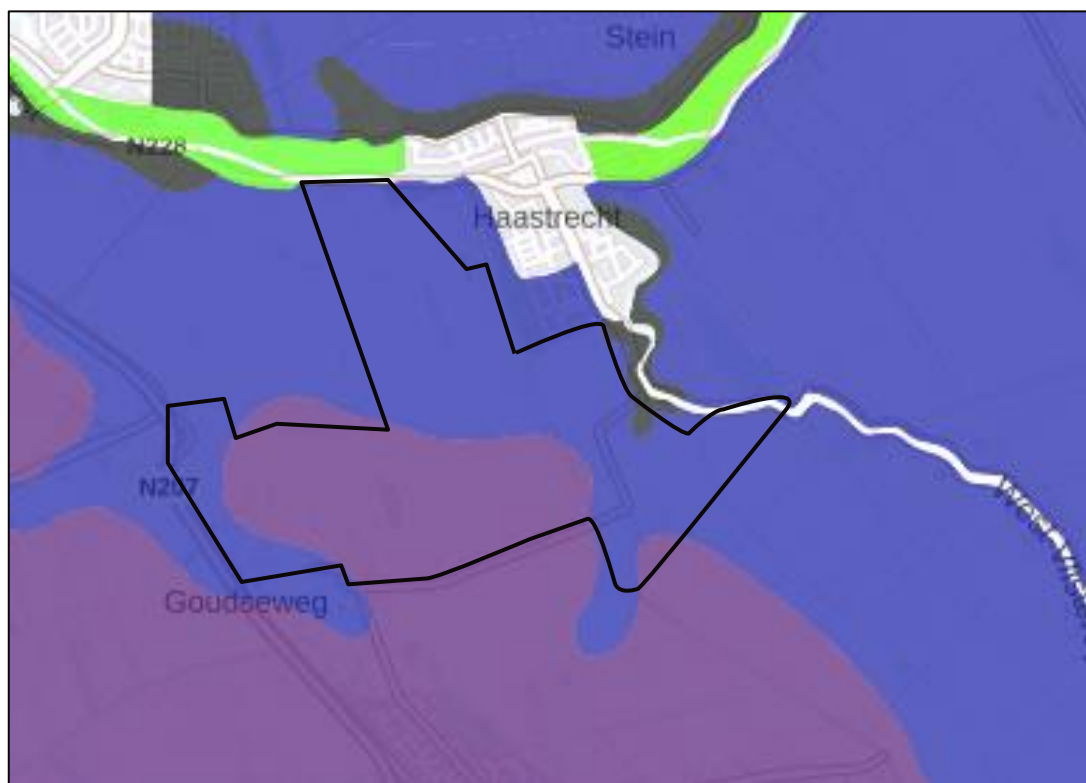
Figuur 11: uitsnede bodemkaart

Deelgebied 2 Bilwijk bevindt zich in een veenweidegebied, dat al lange tijd voornamelijk bestaat uit weilanden op veengrond. In onderstaande figuur 11 is een uitsnede opgenomen van de bodemkaart van Atlas Nederland (Alterra, Wageningen UR). Deze kaart geeft het bodemtype tot circa 1,2 m-mv weer.

Uit deze kaart is af te leiden dat de locatie behoort tot de koop- en weideveengronden op bosveen (of eutroof broekveen).

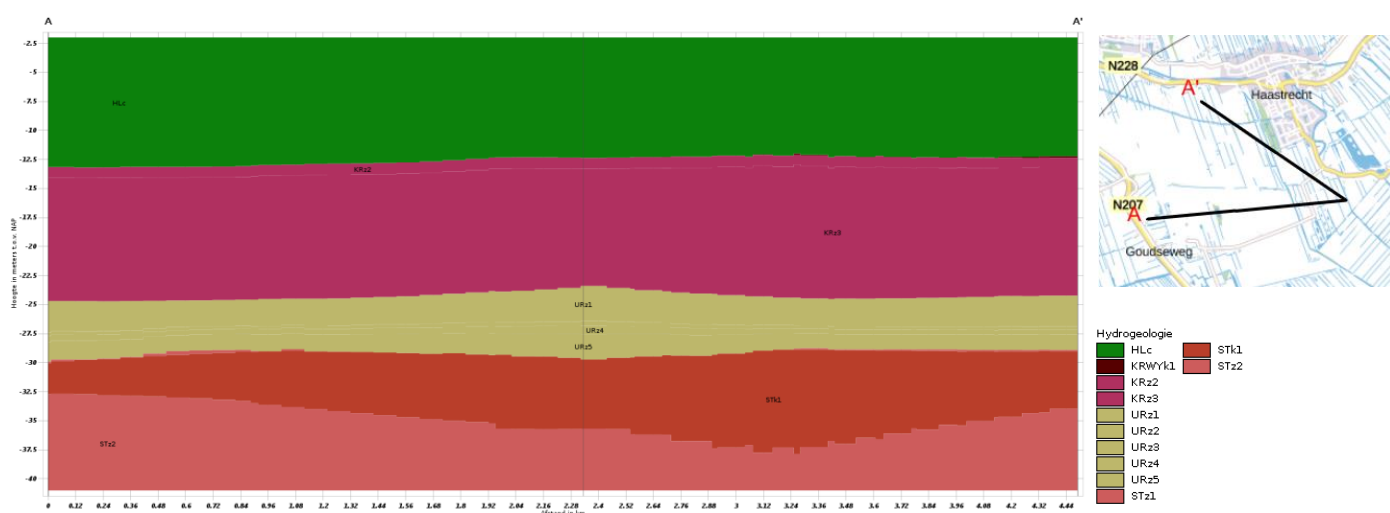
Figuur 12 Verticale doorsnede deelgebied Bilwijk

Uit de Hoogtekaart van Nederland (AHN) blijkt dat de maaiveldhoogte ter plaatse van het deelgebied varieert van circa -1,0 m-NAP tot -2,0 m-NAP. Bij DINOloket (TNO) is de regionale bodemopbouw tot wat grotere diepte geraadpleegd. Deze is schematisch weergegeven in figuur 12 en tabel 1.

Hieruit blijkt dat de bodem ter plaatse van het deelgebied bestaat uit een pakket holocene afzettingen van circa 12 meter dik. Dit pakket bestaat aan de oppervlakte vooral uit veen, met een kenmerkende natte en slappe consistentie. Om deze reden is de grond van oudsher ook voornamelijk in gebruik als weidegebied. Er is sprake van bodemdaling, deze bedraagt circa 1 cm per jaar.

Onder deze Holocene afzettingen bevinden zich de Formatie van Kreftenheye en de Formatie van Urk. Beide bestaan uit fluviatiele zandafzettingen, die zijn afgezet in het Midden Pleistoceen tot vroege Holoceen (400.000-10.000 jaar geleden).

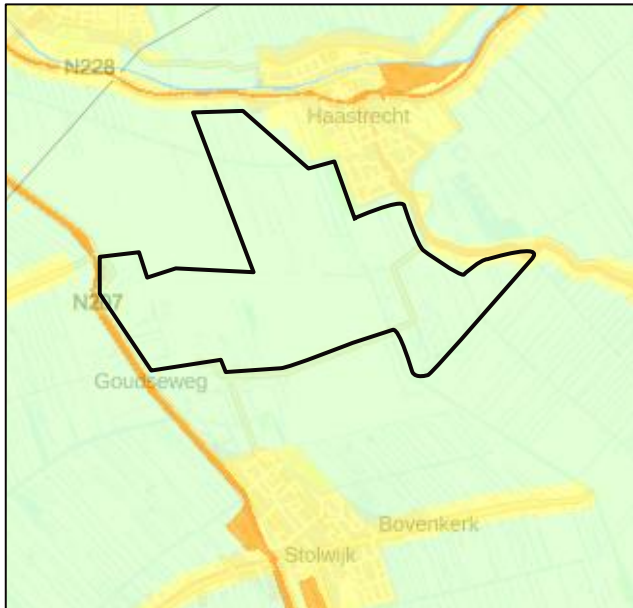
Figuur 13: uitsnede bodemfunctieklassekaart

In de navolgende figuren 13 en 14 zijn uitsnede van de bodemfunctieklassekaart en de ontgravingskaart van de bovengrond opgenomen.

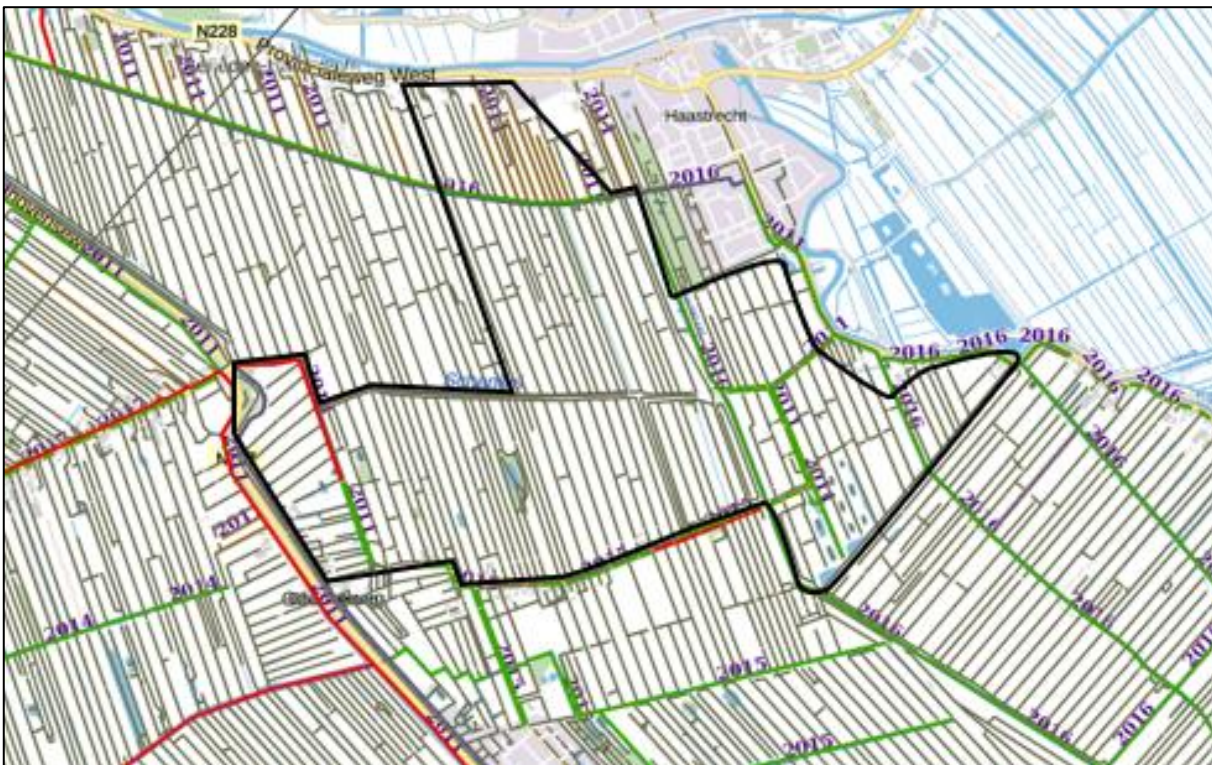
Figuur 16: verspreiden over aangrenzend perceel

HHSK heeft globale kwaliteitsinformatie van de in de het deelgebied gelegen watergangen verschaft. De waterbodem van de meeste hoofdwatgangen is verspreidbaar over aangrenzend perceel (zie figuur 16, groene arcering), alleen het uiterste westen en mogelijk in het zuiden zijn delen niet verspreidbaar (rood). Bij toepassingen op landbodem (figuur 17) is de waterbodem aangemerkt als vrij toepasbaar (blauwe arcering), klasse Wonen (groen) of klasse industrie (geel). In het noorden van het deelgebied zijn enkel watergangen geclassificeerd al niet-toepasbaar.

- Met betrekking tot de waterbodemkwaliteit kan het zinvol zijn de delen van de watergangen in het westen, zuiden en noorden, die als niet-verspreidbaar zijn aangemerkt, nader te onderzoeken, indien hier graafwerkzaamheden plaatsvinden. Voor het grootste deel van het deelgebied zijn er op dit moment geen specifiek verdachte watergangen aan te wijzen. Of hier aanvullend waterbodemonderzoek noodzakelijk is, is afhankelijk van de kwaliteit van in of direct nabij de watergangen aanwezige constructies zoals dammen of beschoeiingen.

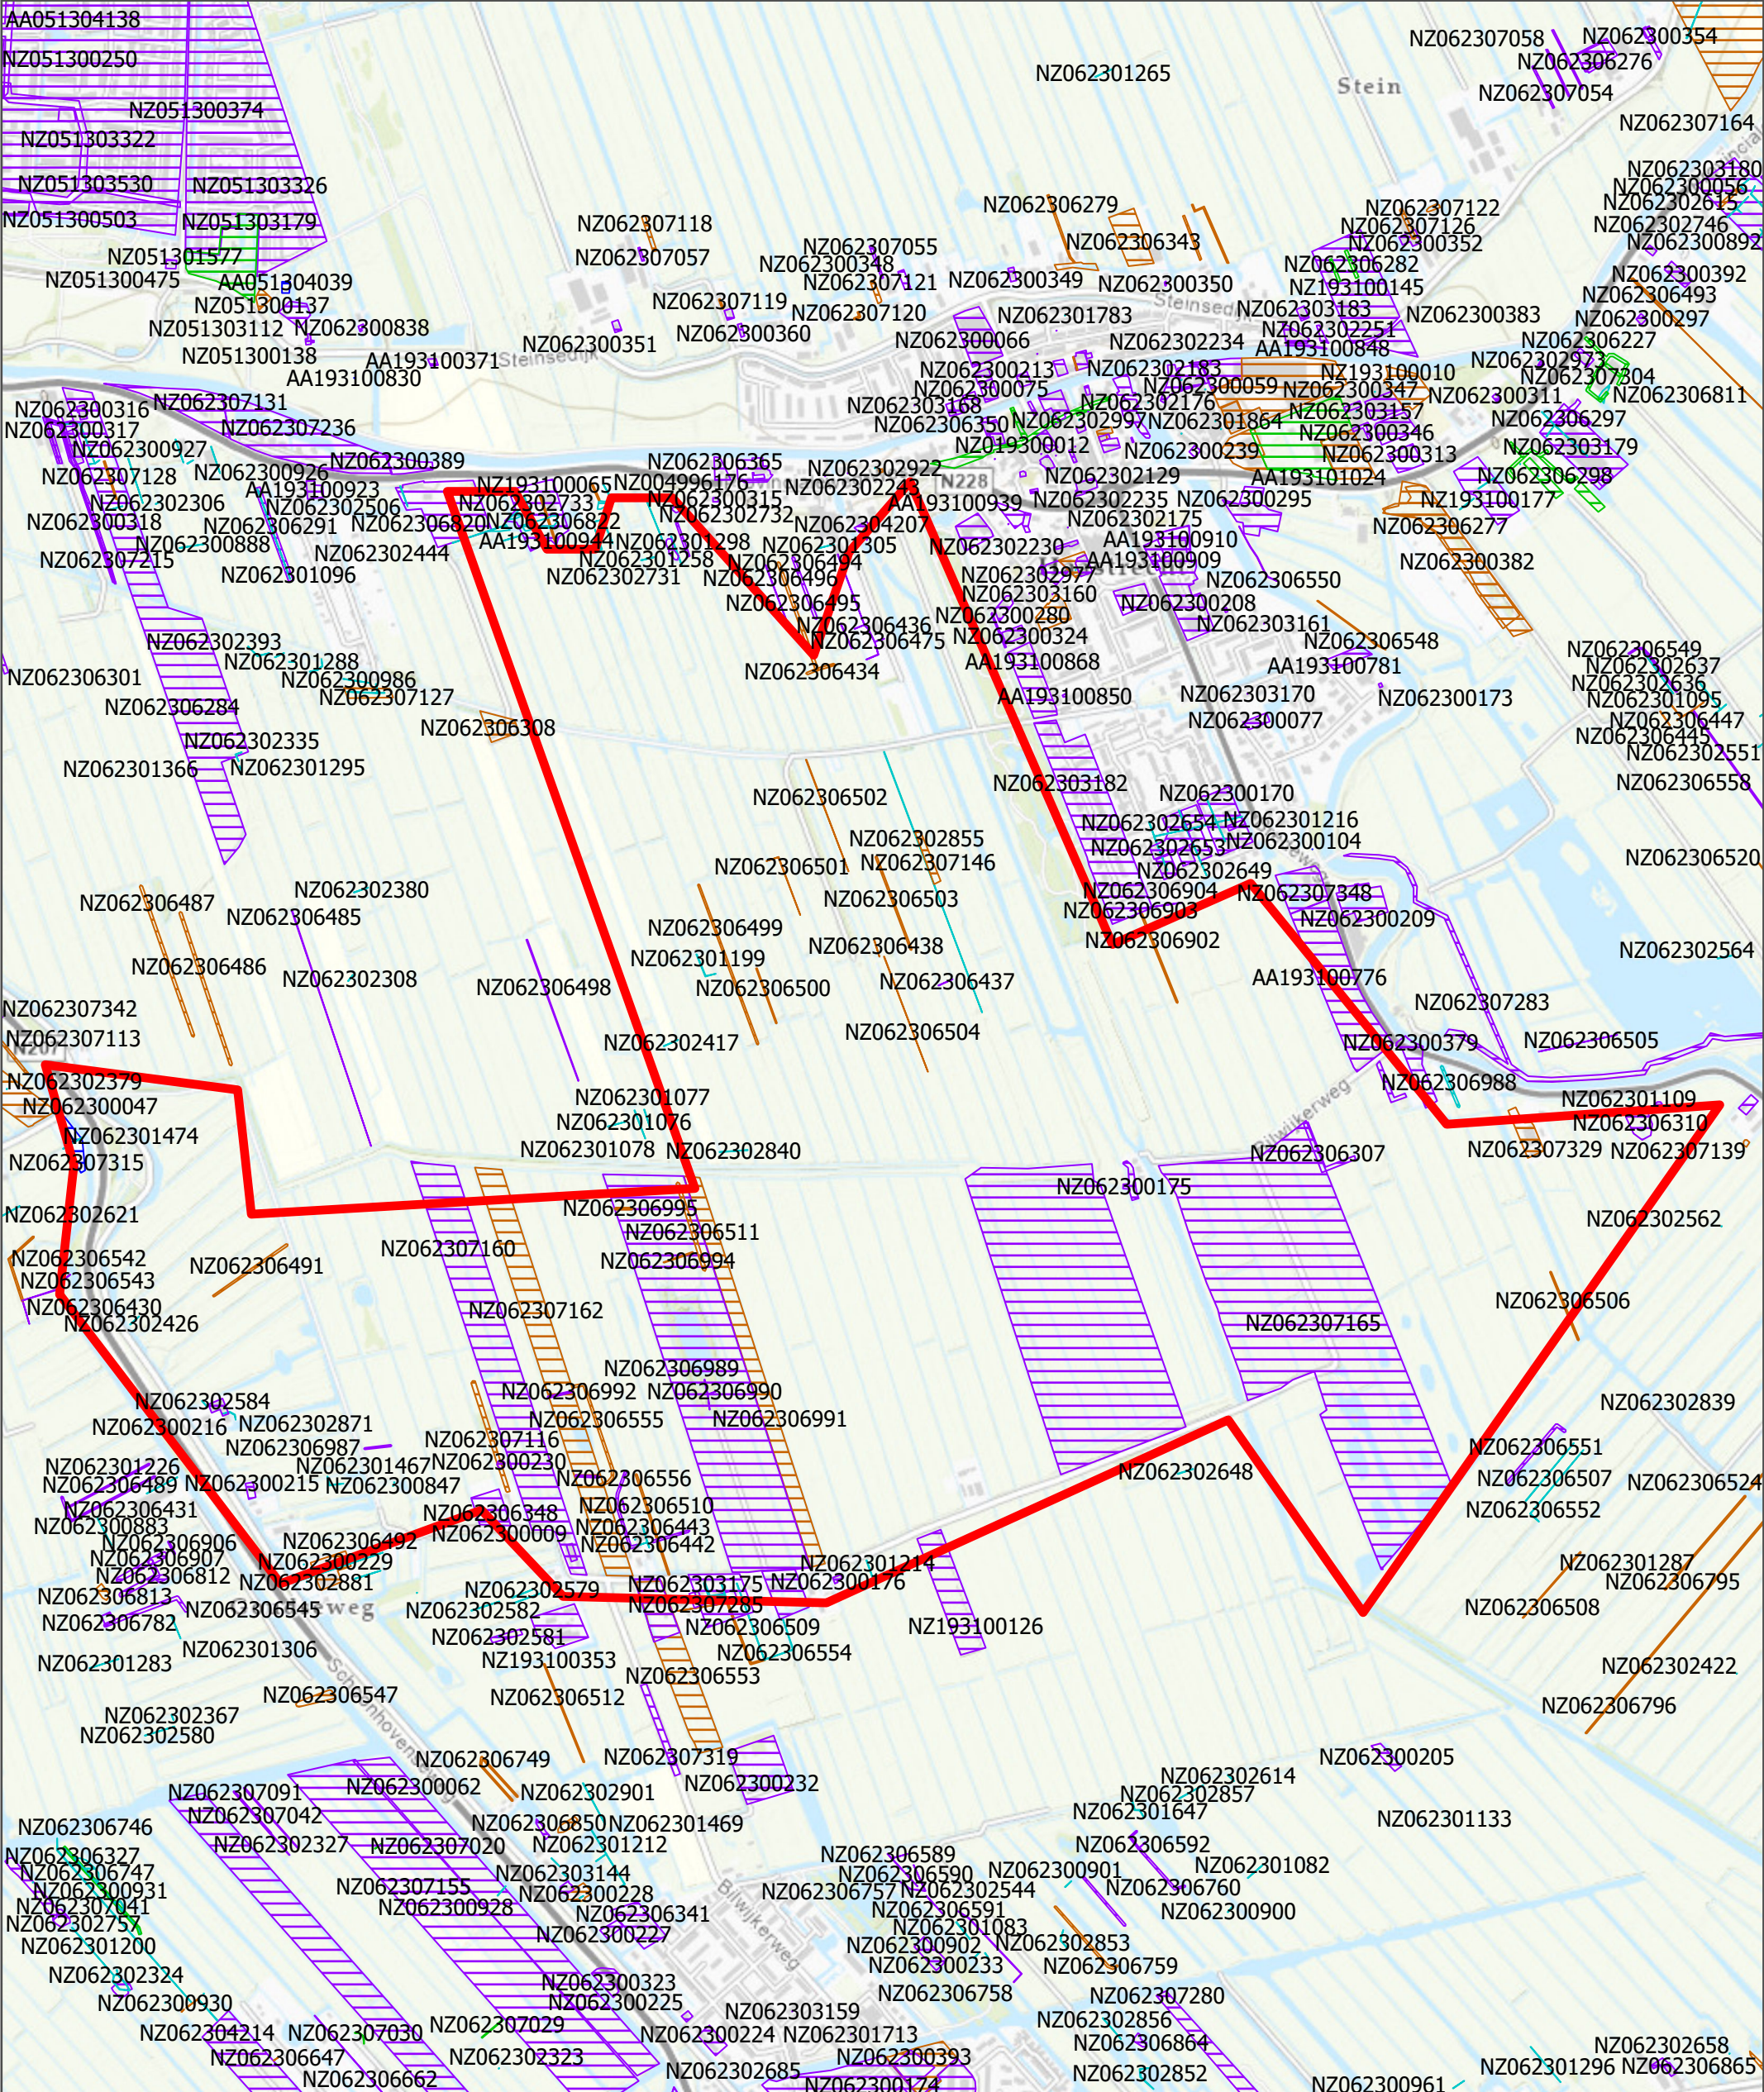
**BODEMLOKETBILWIJK**

**WBB locaties**

Saneringsactiviteit

Voldoende onderzocht/gesaneerd

Onderzoek uitvoeren

Historie bekend

Gegevens aanwezig, status onbekend

Voor deelgebied 2 Bilwijk betreft dit een groot aantal dempingen met baggerspecie, demping met puin en/of bouw- en sloopaafval en erfverhardingen met puin en/of bouw- en sloopaafval of slakken, maar ook een aantal brandstoftanks. Deze verdachte locaties zijn weergegeven op de kaart en de bijbehorende tabel in bijlage A.

Dit betreft alle geregistreerde bodemverontreinigingen bij de ODMH. Voor deelgebied 2 Bilwijk zijn vier verontreinigingscontouren geregistreerd. Deze zijn weergegeven op de kaart en de bijbehorende tabel in bijlage A.

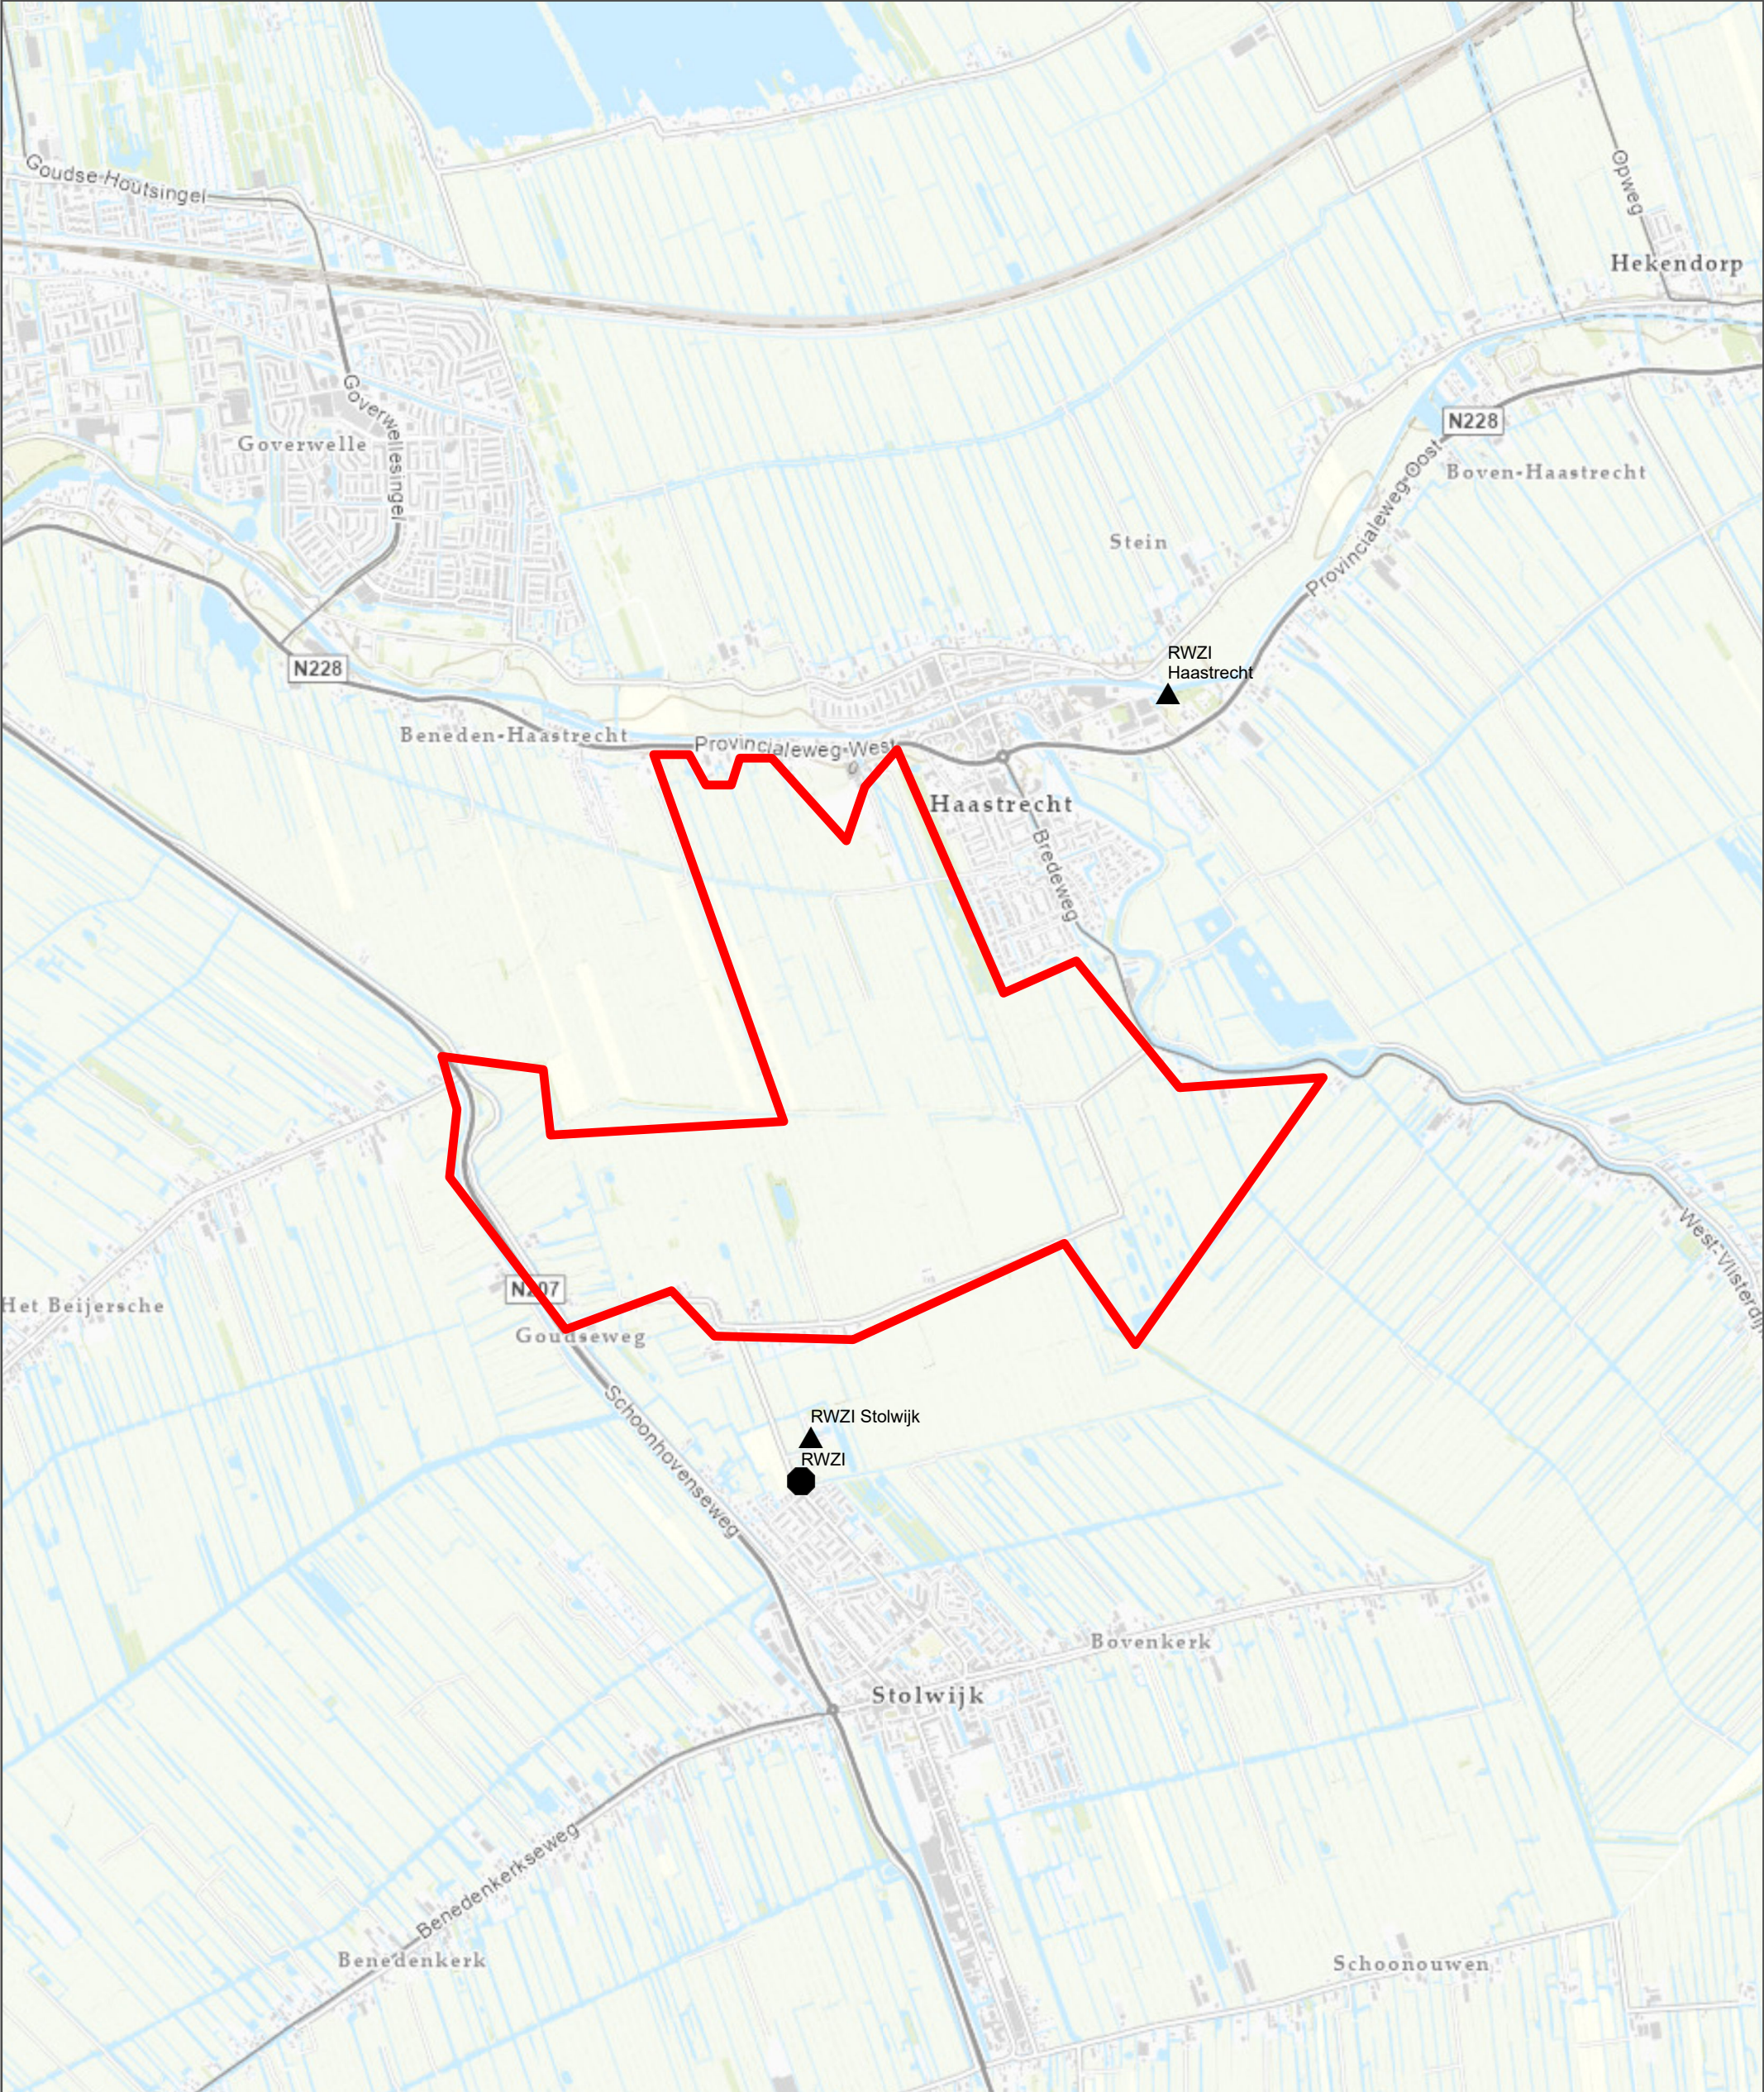
POTENTIËLE PFAS BRONNEN BILWIJK

Potentiële PFAS bronnen

RWZI

Binnen deelgebied 2 Bilwijk bevinden zich geen potentiële bronlocaties (zie bijlage C). Binnen een straal van 500 meter van deellocatie bevindt zich wel de rioolwaterzuiveringsinrichting (RWZI) Stolwijk. Gezien de afstand van deze potentiële bron tot het deelgebied, en het ontbreken van bronlocaties in het deelgebied, is dit deelgebied niet specifiek verdacht op het voorkomen van verhoogde PFAS-gehalten.
