NEN3140 Inspectierapport Dijkpolder Weidepad

BETREFFENDE DE ELEKTRISCHE INSTALLATIES VAN EEN:

Opdrachtgever	:	Hoogheemraadschap van Delfland		
Objectnaam	:	Dijkpolder Weidepad		
Object adres	:	Molenweg 6 Maasland		
Installatieverantwoordelijke	:	Rob van Beek		
Keuringsinstantie	:	ÆVO B.V.		
Adres Keuringsinstantie	:	Vang 20, 4661TX Halsteren		
Inspectieplan	:	Procedure 'NEN 3140 inspecties elektrische installaties' in IBS		
GIS-nummer	:	nvt		
Datum van inspectie	:	17-4-2023		
Datum laatste inspectie	:	November 2018		
Interval (tijd tussen inspecties)	:	5 jaar		
Inspecteur	:	R Brondsema	Paraaf	
Inspectieverantwoordelijke ÆVO	:	C Bulkmans	Paraaf

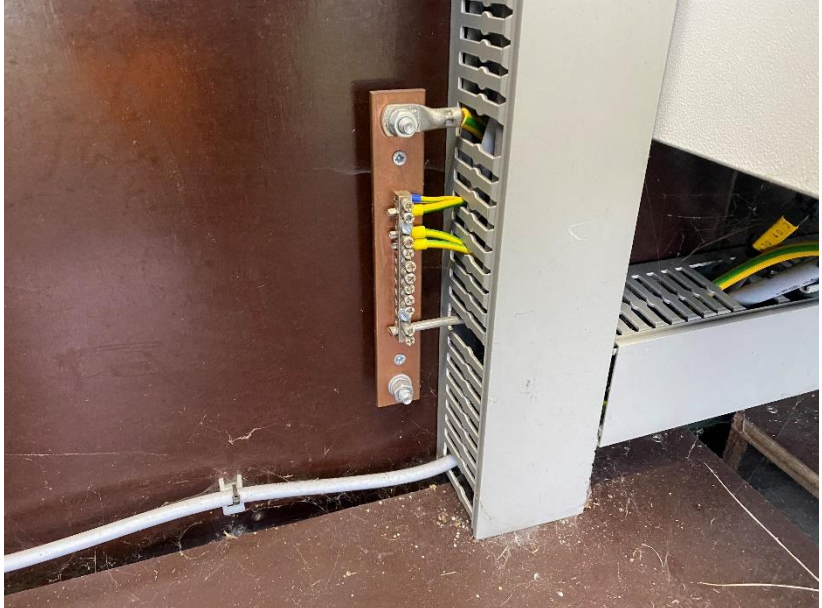
Onderdeel	: Algemeen		
Inspectie punt	: Zijn alle componenten voorzien van een codering?		
Fot

Gebreken	: Hoofdaardrail is niet gecodeerd	Urgentie categorie	D
Hersteladvies	: Codering aanbrengen		
Impact op installatie	: Geen
