## Gemeente Lingewaard

Gemeentekantoor

**Inspectie**

Rapportage referentie: Prj25011475

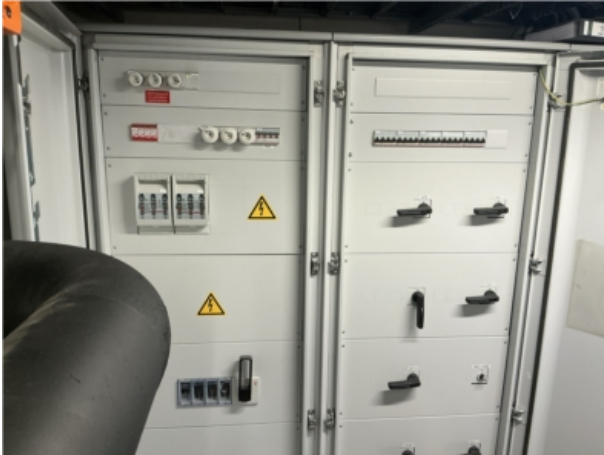
### Elektrische installatie onderhoud / keuring

Elektrische installatie is niet periodieke gekeurd. Keuring opgenomen als preventie.

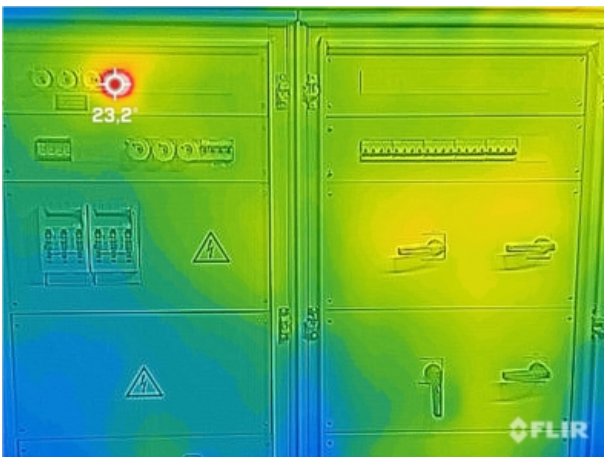
### Elektrische installatie thermografie

Geen bijzonderheden aangetroffen.

FLIR One Edge Pro - Serie nr. 110047298

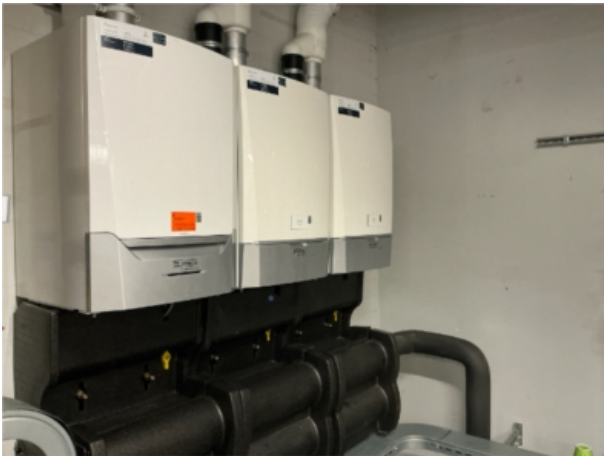
#### Verwarmingsinstallatie onderhoud

De verwarmingsinstallatie wordt niet (jaarlijks) onderhouden of is verlopen. Advies opgenomen als preventie.

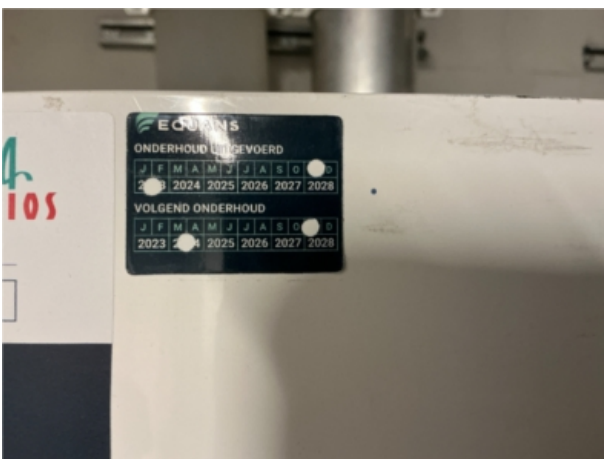
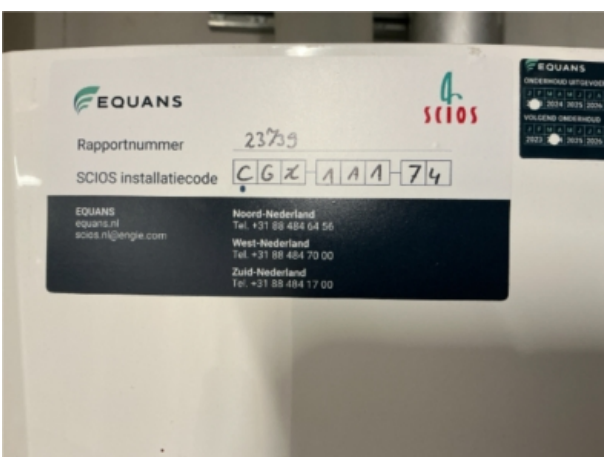
#### Verwarmingsinstallatie keuring

Periodieke keuringsrapport niet op locatie aanwezig. Kopie keuringsrapport opgenomen als preventie.

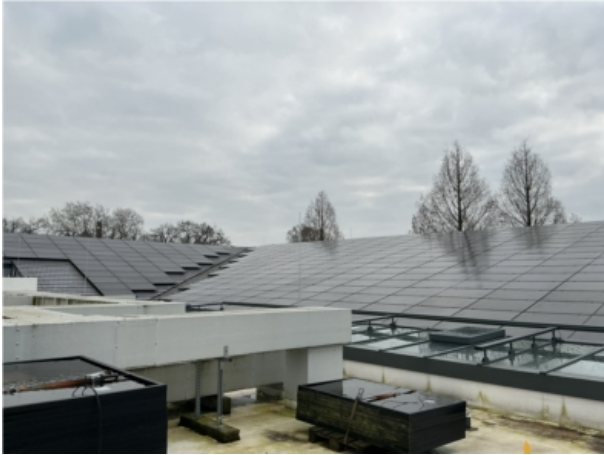
#### Zonnepanelen Scope 12 keuring

Zonnepanelen zijn niet Scope 12 gekeurd. Keuring opgenomen als preventie.

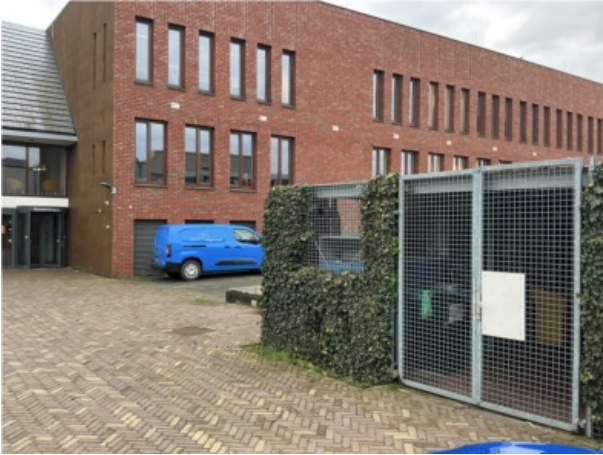
#### Afval behandeling

Buiten opslag afval (afstand >10m). Afval verzameling vind op veilige afstand buiten het gebouw plaats.

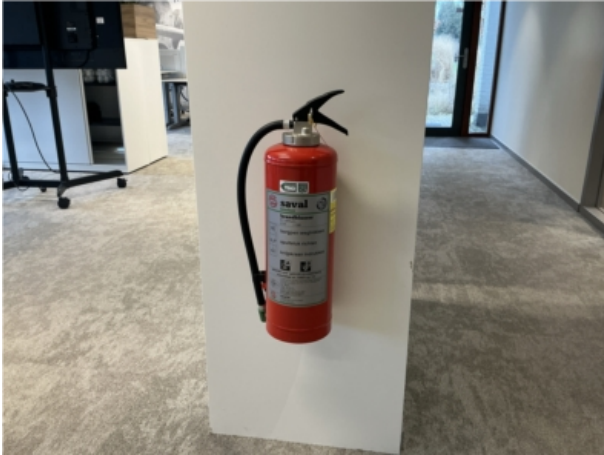
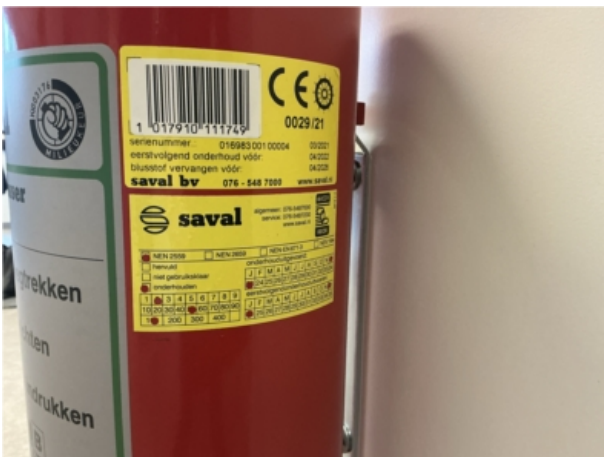
### Blusmiddelen

Brandblussers aanwezig. Termijn van het periodiek onderhoud is verlopen. Actie opgenomen als preventie.

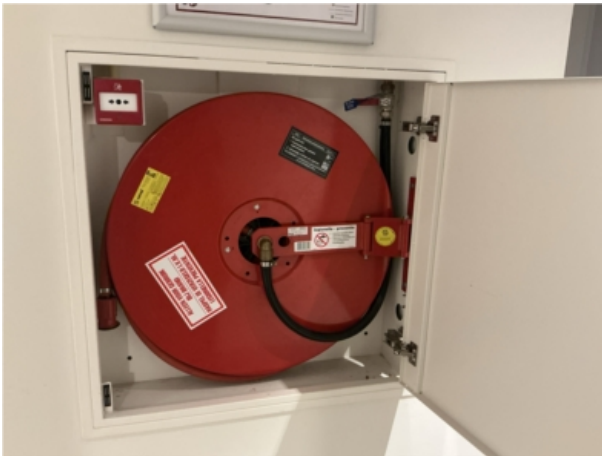
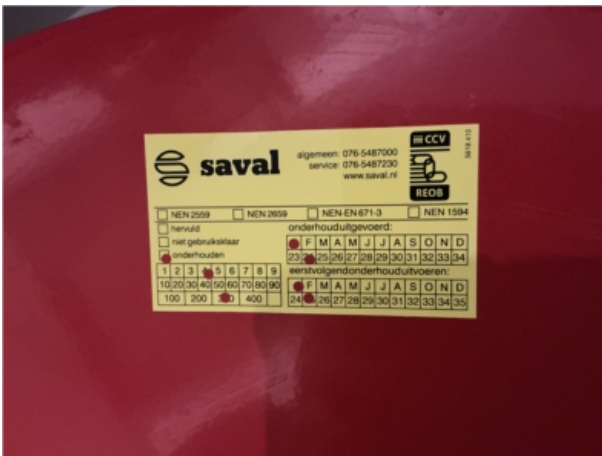
### Brandslanghaspels

Brandslanghaspels aanwezig. Termijn van het periodiek onderhoud is verlopen.

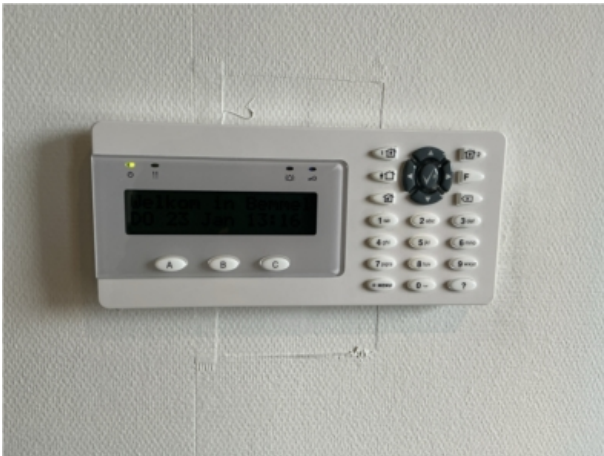
#### Inbraakbeveiligingsinstallatie

Inbraakinstallatie aanwezig, wordt jaarlijks onderhouden en heeft een doormelding aan PAC

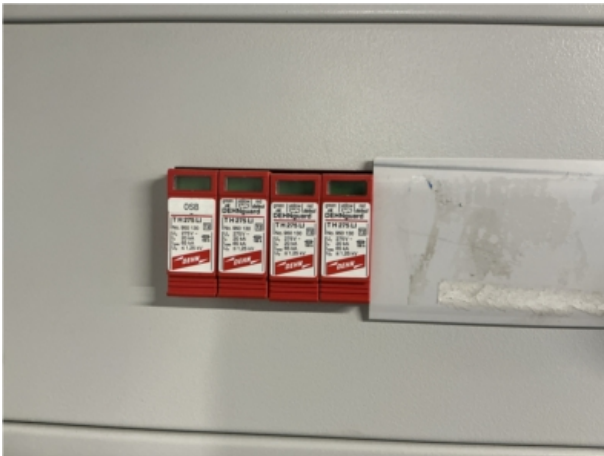
#### Overspanningsbeveiliging

Overspanningsbeveiliging is aanwezig en operationeel.

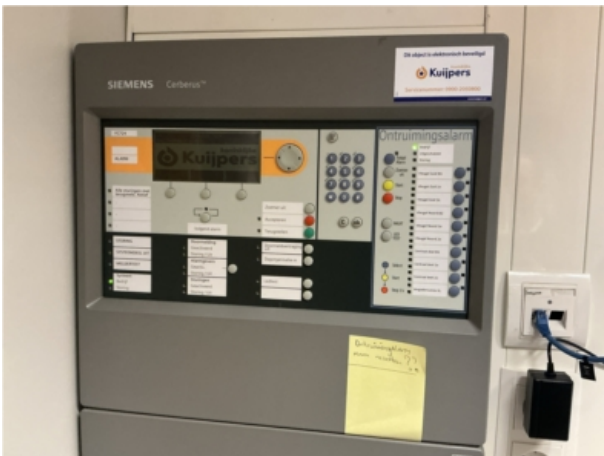
#### BMI Brandmeldinstallatie

Brandmeldinstallatie aanwezig met doormelding aan PAC/RAC en wordt jaarlijks onderhouden.
