## Renoveren gemalen en persleidingen Heusden

Onderdeel  
Perceel 4 - Gemaal 575A Kasteeldreef

Opdrachtgever  
**Gemeente Heusden**

Fase  
Voorontwerp

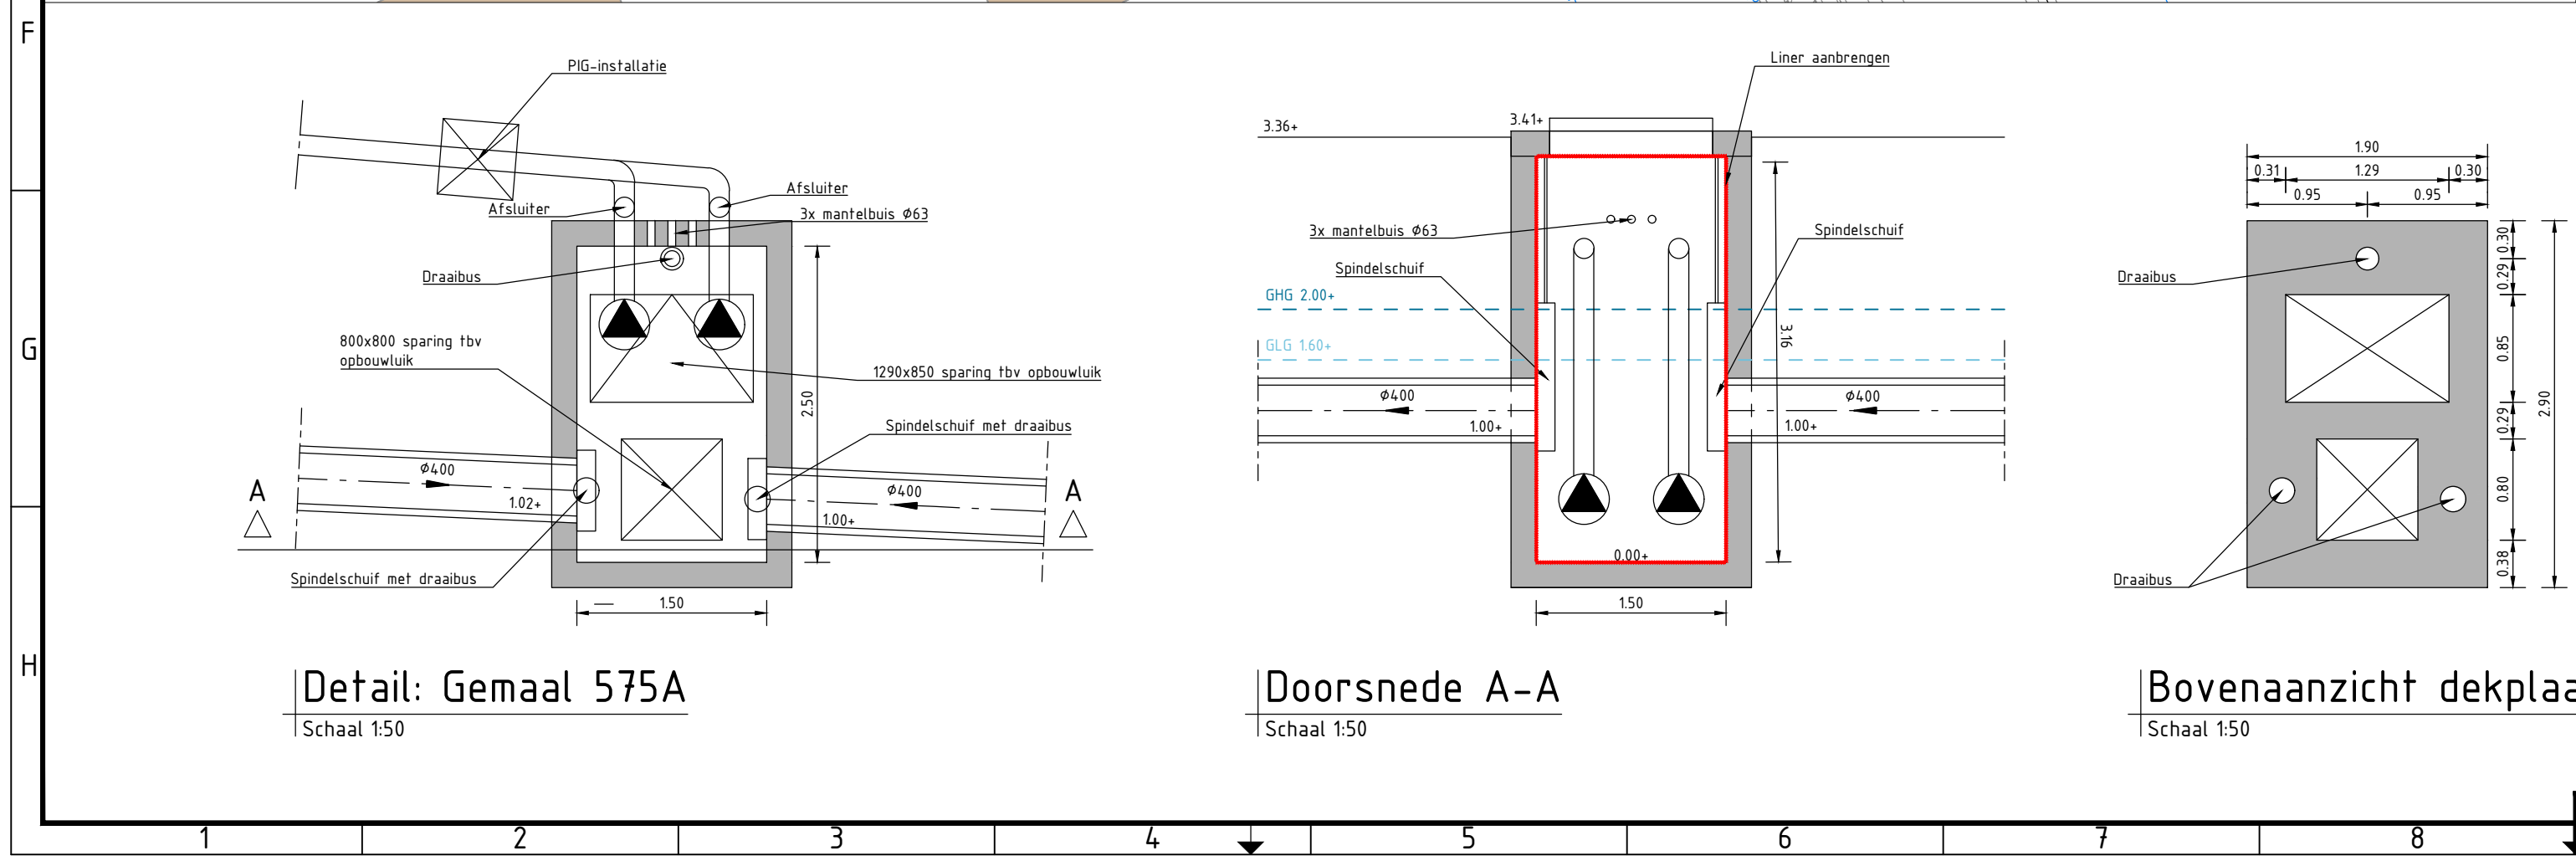
Bestaand gemaal 575: nieuwe dekplaat

| Sparings-, en opstellingstekening afstemmen met E-M<br>Benodigde pompcapaciteit 40m <sup>3</sup> /h (gemengd)<br>Put voorzien van kunststof liner (bescherming tegen chemische aantasting) |
