# Schoolstraat 14 Duiven

studie naar mogelijkheden  
transformatie school naar  
woningen

25 augustus 2023 CONCEPT

Studio GAIA voor architectuur

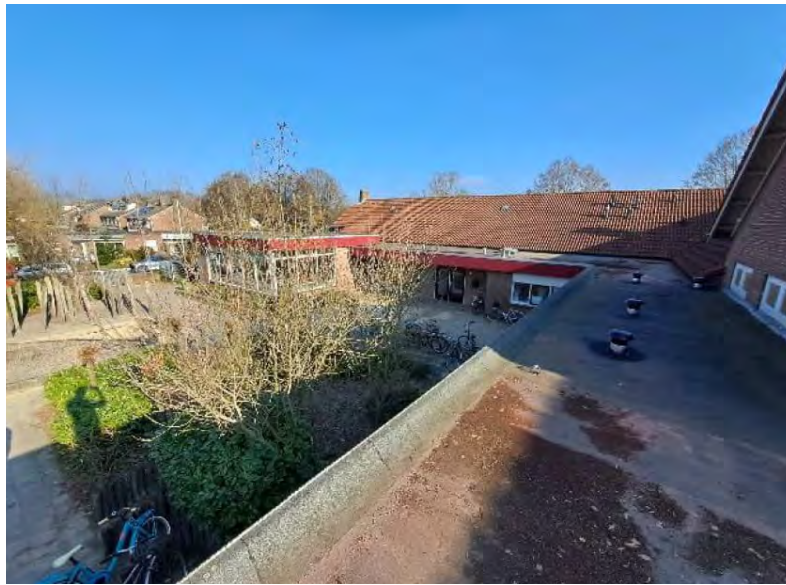
speeltuin achterzijde

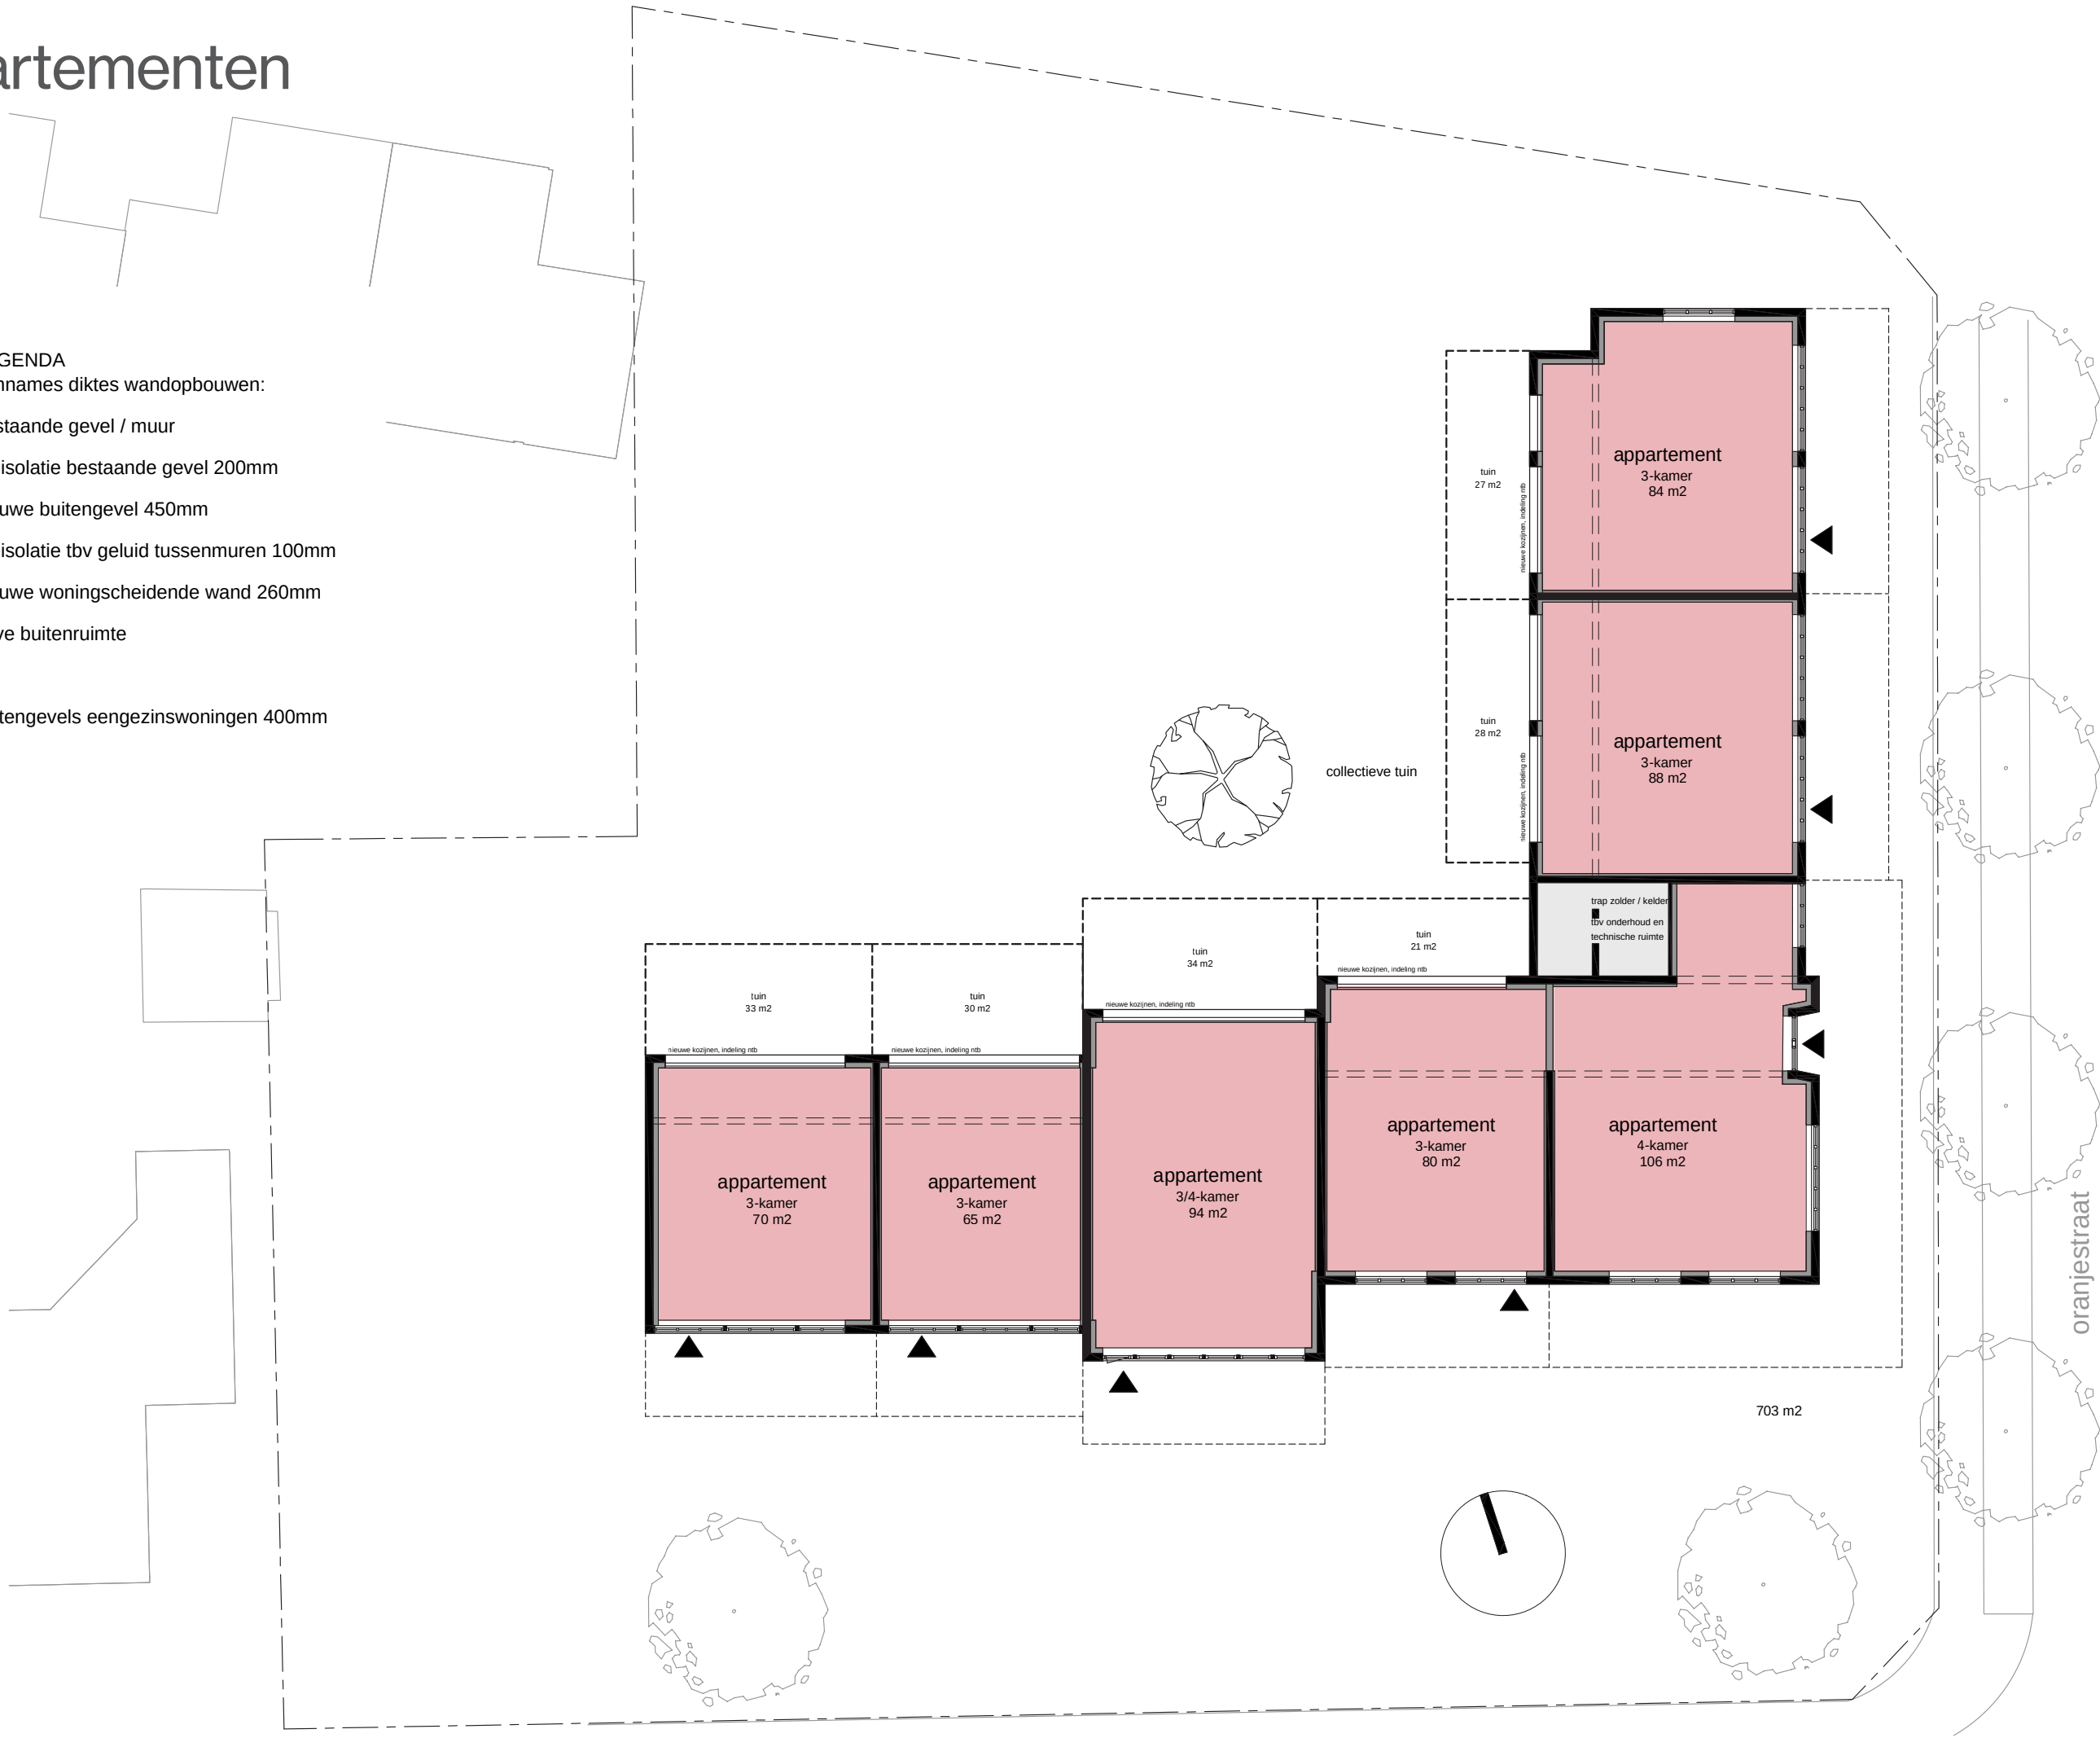
# Scenario doorzonappartementen

- LEGENDA  
aannames diktes wandopbouwen:
- bestaande gevel / muur
  - na-isolatie bestaande gevel 200mm
  - nieuwe buitengevel 450mm
  - na-isolatie tbv geluid tussenmuren 100mm
  - nieuwe woningscheidende wand 260mm
  - prive buitenruimte
- buitengevels eengezinswoningen 400mm
