**Activiteitenplan  
Gemaal Hippolytushoef**

**Aanvraag Omgevingsvergunning Andere soorten  
In verband met een Flora- en fauna-activiteit**

| Datum: | 13 mei 2024 |

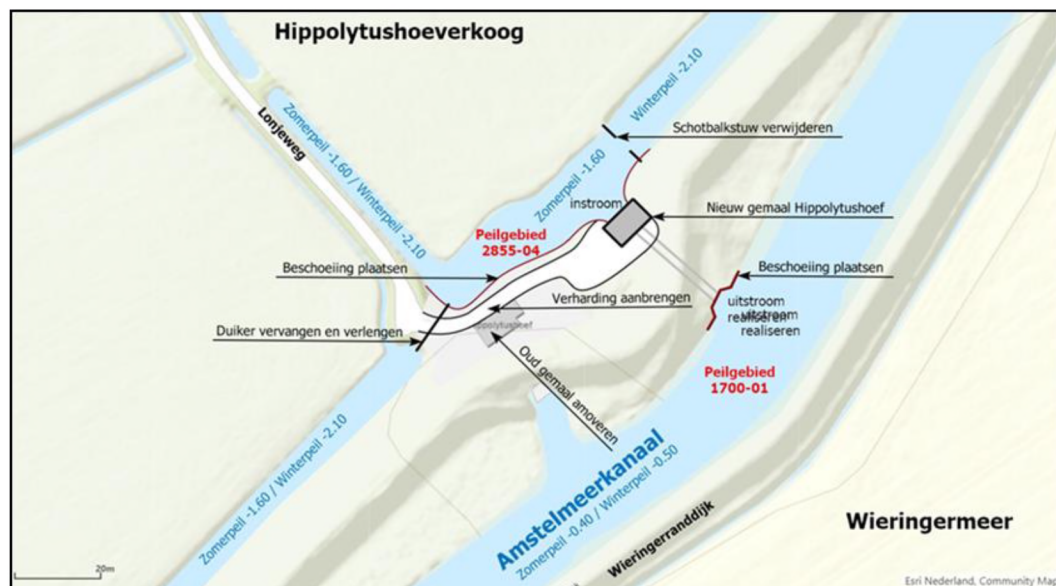
Afbeelding 1. Het huidige gemaal (dat op den duur verwijderd wordt) en de locatie van het nieuwe gemaal (bron: HHNK).

Het plangebied (Afbeelding 1) betreft het huidige gemaal Hippolytushoef (dat wordt afgebroken). Gemaal Hippolytushoef ligt aan het einde van de doodlopende Lonjeweg. Dit is op het voormalig eiland Wieringen. Het oude gemaal (en het plangebied van het nieuw te bouwen gemaal) liggen in de onderberm van de Wierdijk. Aan het einde van de weg staat een toegangshek en ligt een verhard toegangspad naar het oude gemaal. Het plangebied ligt in de gemeente Hollands Kroon.

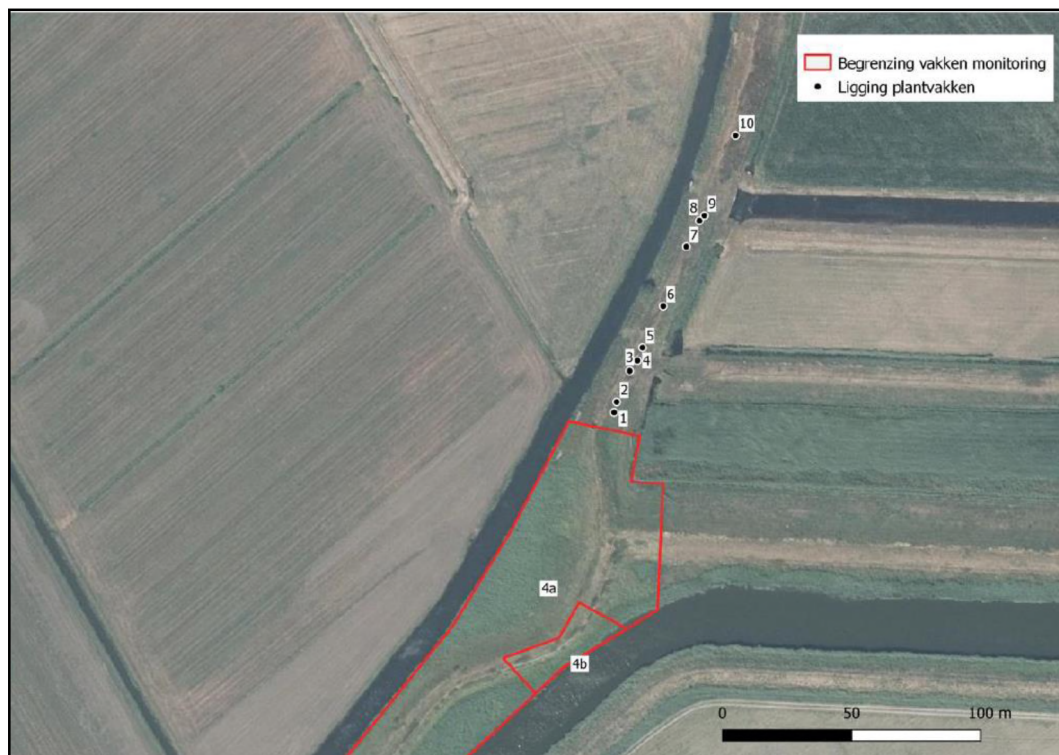
Afbeelding 2. Plantlocaties van uit lokaal zaad gekweekte planten van Tengere distel op de dijk van SBB in 2018<sup>5</sup>

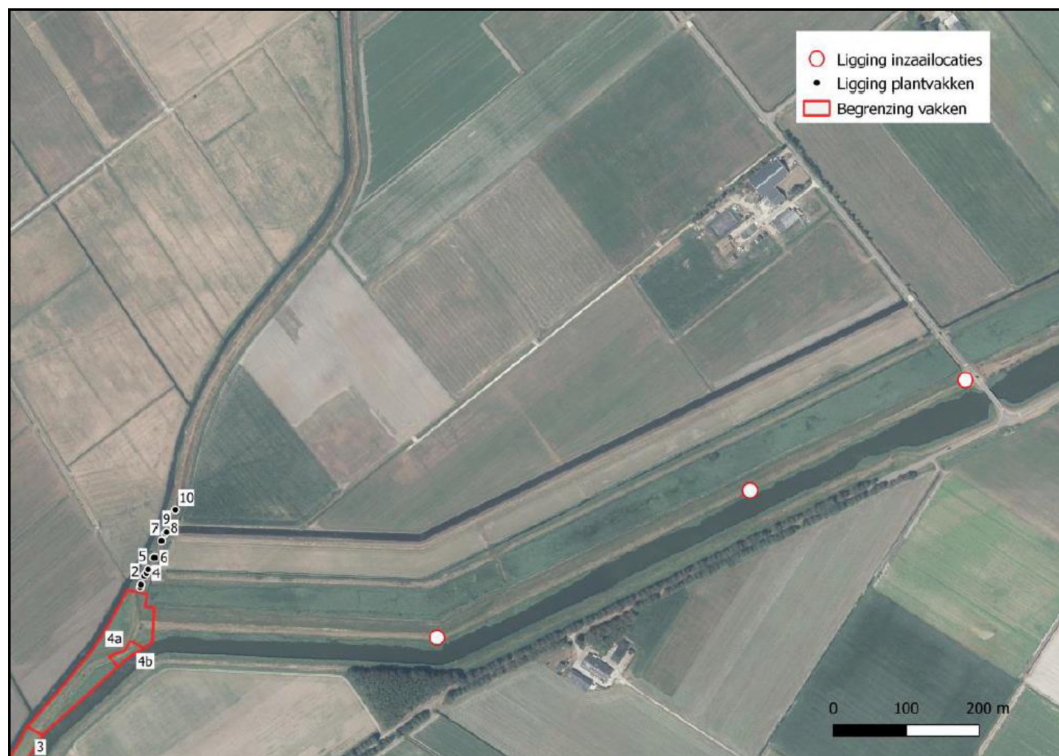
Afbeelding 3. Inzaai locaties (cirkels) van uit lokaal verzameld van Tengere distel op de dijk van Polder Nieuwland in 2018<sup>5</sup>.

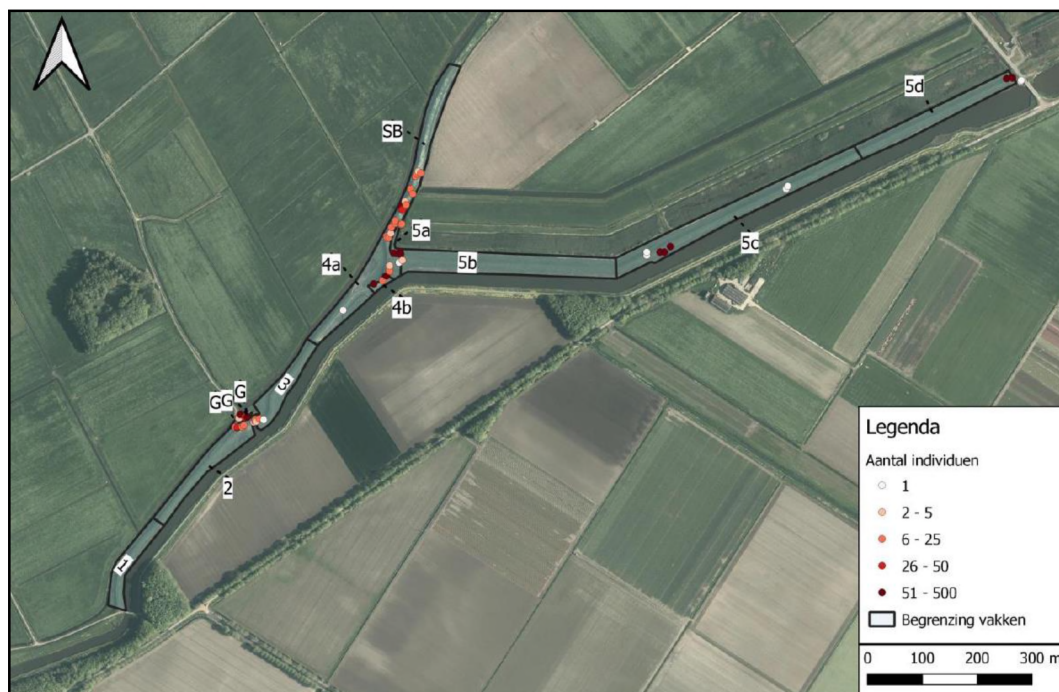
Afbeelding 4. Locaties waar in 2023 bij de monitoring door FLORON planten van Tengere distel zijn waargenomen<sup>4</sup>. De uitbreidingslocaties ter hoogte van de dijk van SBB en Polder Nieuwland blijken succesvol, hier worden momenteel hoge aantallen planten geteld. Op de oude groeiplaatsen rondom het gemaal nemen de aantallen niet toe, maar de oude groeiplaats bij het gemaal blijft één van de belangrijkste en langst bekende groeiplaatsen.

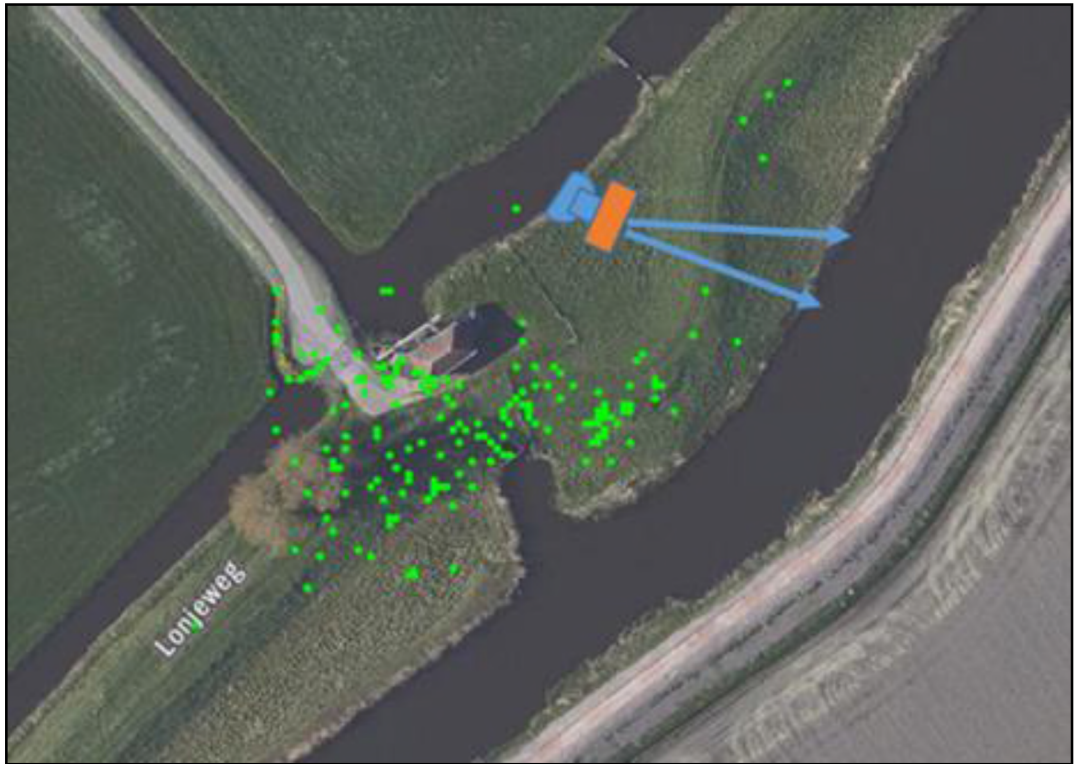
Afbeelding 5. De situering (richting) van het gemaal wordt afgestemd op de aanwezigheid van planten van de Tengere distel in het werkgebied. Dit is op een locatie waar momenteel geen planten staan. Aanvoer van materiaal en materieel vindt, om planten te sparen, plaats via het weiland en niet via de ingang bij het oude gemaal.

1. De ligging en richting van het nieuwe gebouw, de opstelplaats voor materieel en de nieuwe afvoer/uitstroom is bepaald op basis van de aanwezigheid van planten van de Tengere distel, zodanig dat schade en/of verplaatsen van planten voorkomen kan worden. Er vinden daardoor bij de nieuwbouw geen werkzaamheden plaats op groeiplaatsen van de soort;

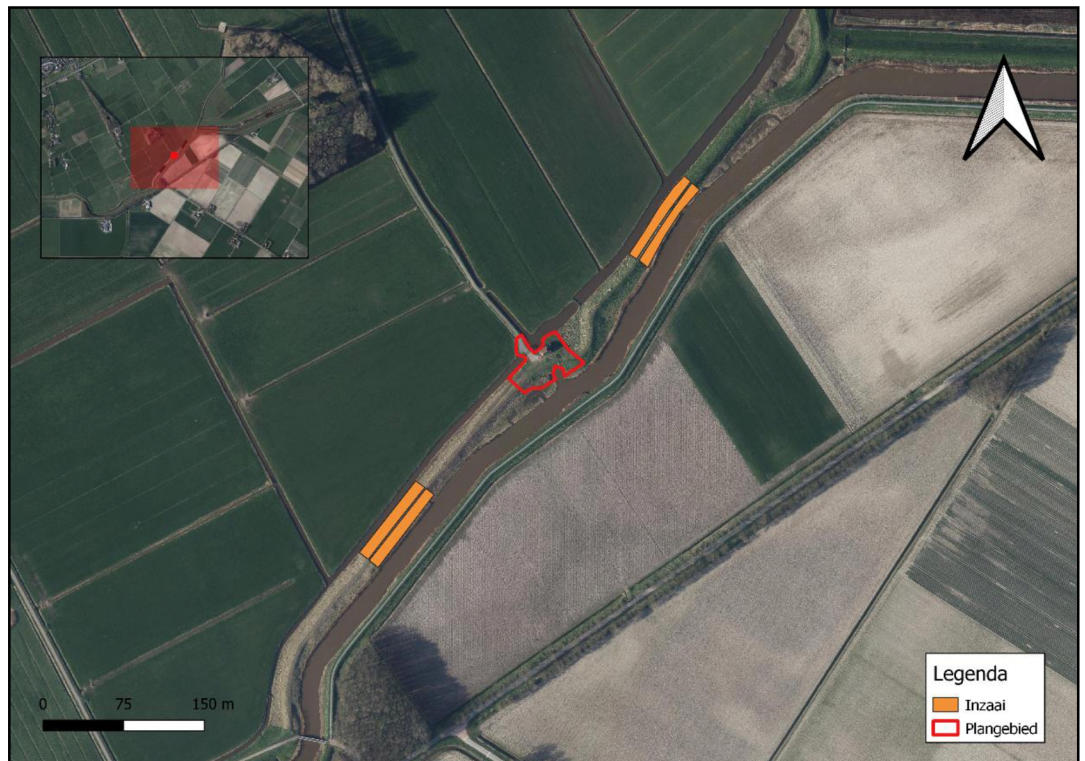
Afbeelding 6. Voorgenomen zaailocaties Tengere distel ter hoogte van gemaal Hippolytushoef. Het wandelpad boven op de dijk wordt vrijgehouden en niet ingezaaid.

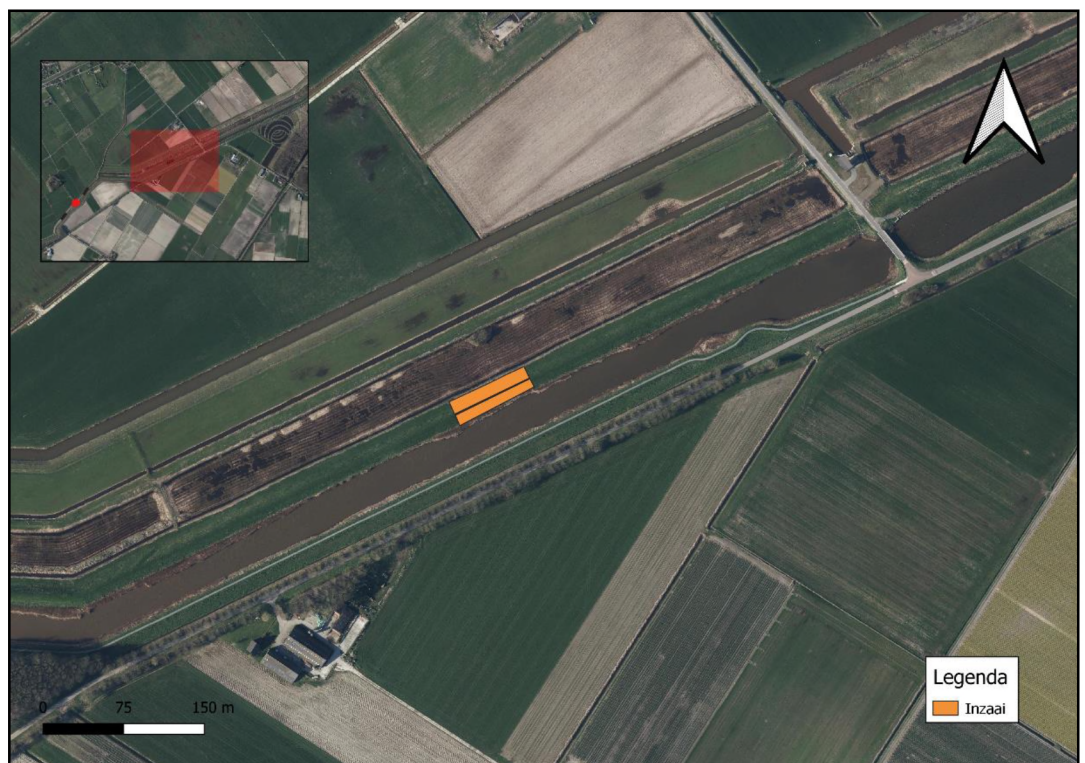
Afbeelding 7. Voorgenomen zaailocatie Tengere distel ten westen van de Burgerweg. Het wandelpad boven op de dijk wordt vrijgehouden en niet ingezaaid.

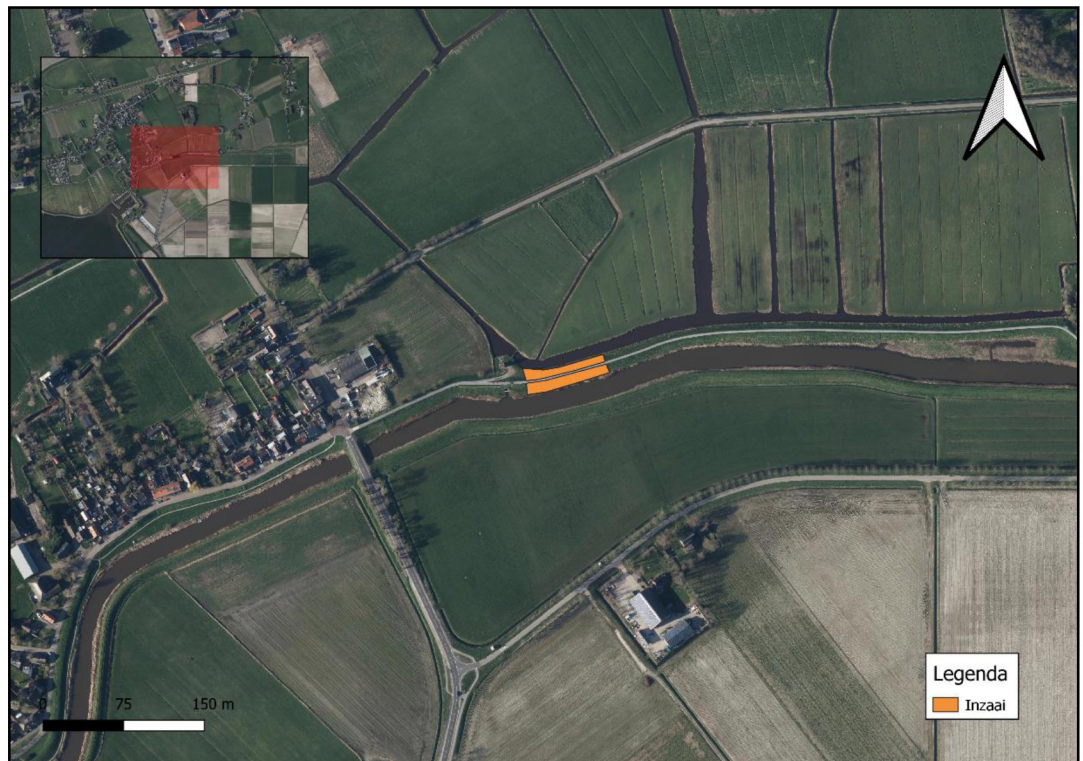
Afbeelding 8. Voorgenomen zaailocatie Tengere distel ten oosten van gemaal De Hoelm bij de Haukes. Het wandelpad boven op de dijk wordt vrijgehouden en niet ingezaaid.

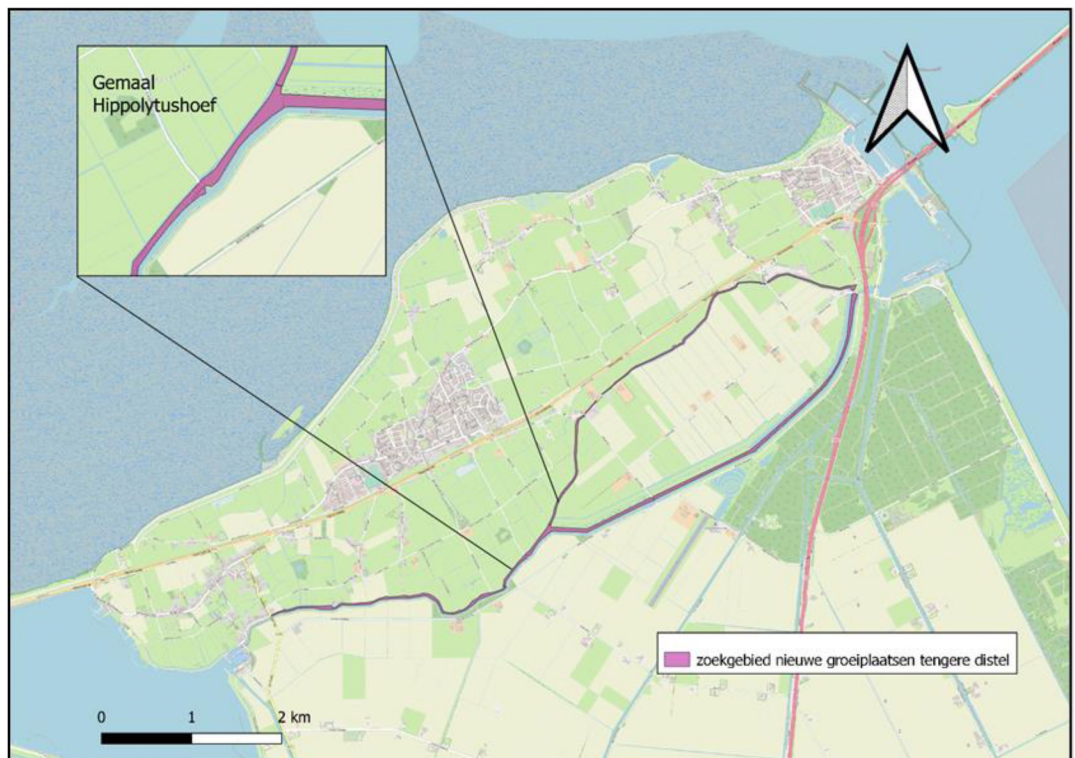
Afbeelding 9. Ligging mogelijke nieuwe groeiplaatsen voor Tengere distel (paars).

9. Op de Wierdijk worden voor het inzaaien locaties aangewezen binnen het zoekgebied voor nieuwe groeiplaatsen (Afbeelding 9). Er wordt getracht dit te doen op de locaties aangegeven in Afbeelding 6 t/m Afbeelding 8. Mocht het op één van deze voorkeurslocaties niet mogelijk blijken een zaaivak in te richten, dan wordt een alternatieve locatie gezocht binnen het gebied aangegeven op Afbeelding 9. Deze nieuwe locaties hebben een gezamenlijk oppervlak dat 3 tot 4x zo groot is als het oppervlak waarop werkzaamheden plaatsvinden binnen de groeiplaatsen van Tengere distel. Het werkgebied binnen groeiplaatsen van Tengere distel heeft een oppervlak van circa 2700m<sup>2</sup>. Dit betekent dat voor de mitigatie gezocht wordt naar een totale oppervlakte van 0,8 – 1 ha. voor de nieuw in te zaaïen locaties. Deze oppervlakte wordt vanwege risicospreiding, verdeeld over enkele deellocaties;
