| Project : | De Ingenieursgroep BV |
| Rustenburgstraat 246 Amsterdam | Groenmarktlaan 48 |
| Lycée français Vincent van Gogh | T 020 688 09 64 |

| Interne verbouwing | | | | | | |

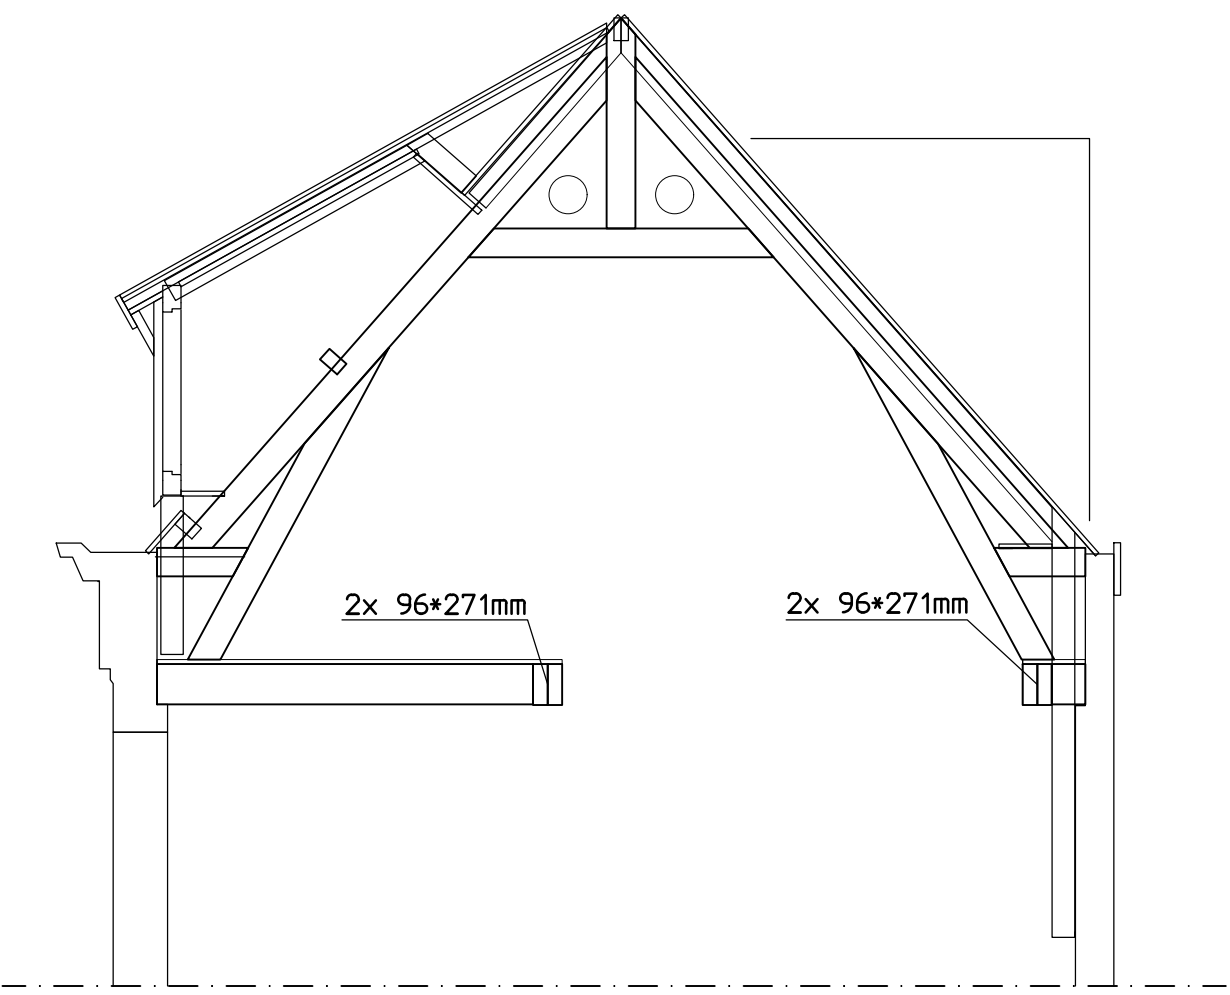
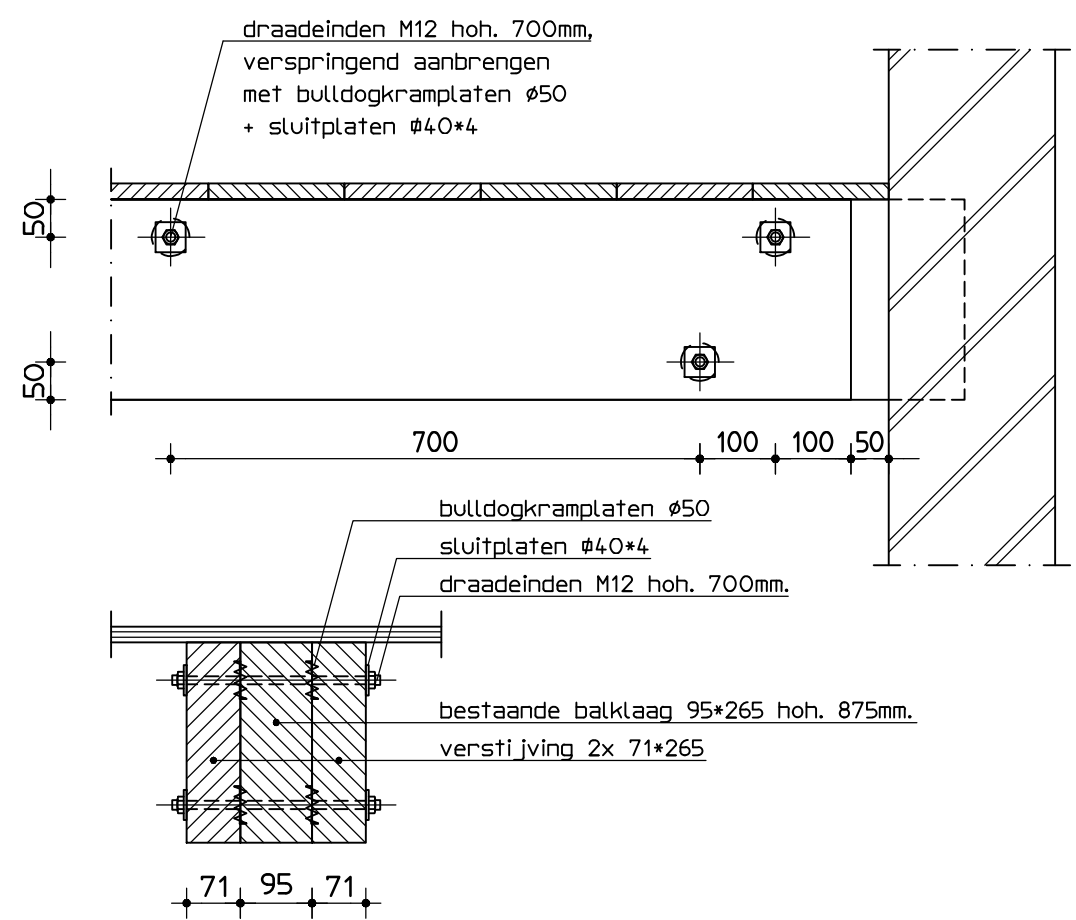
principe verstijving balklaag

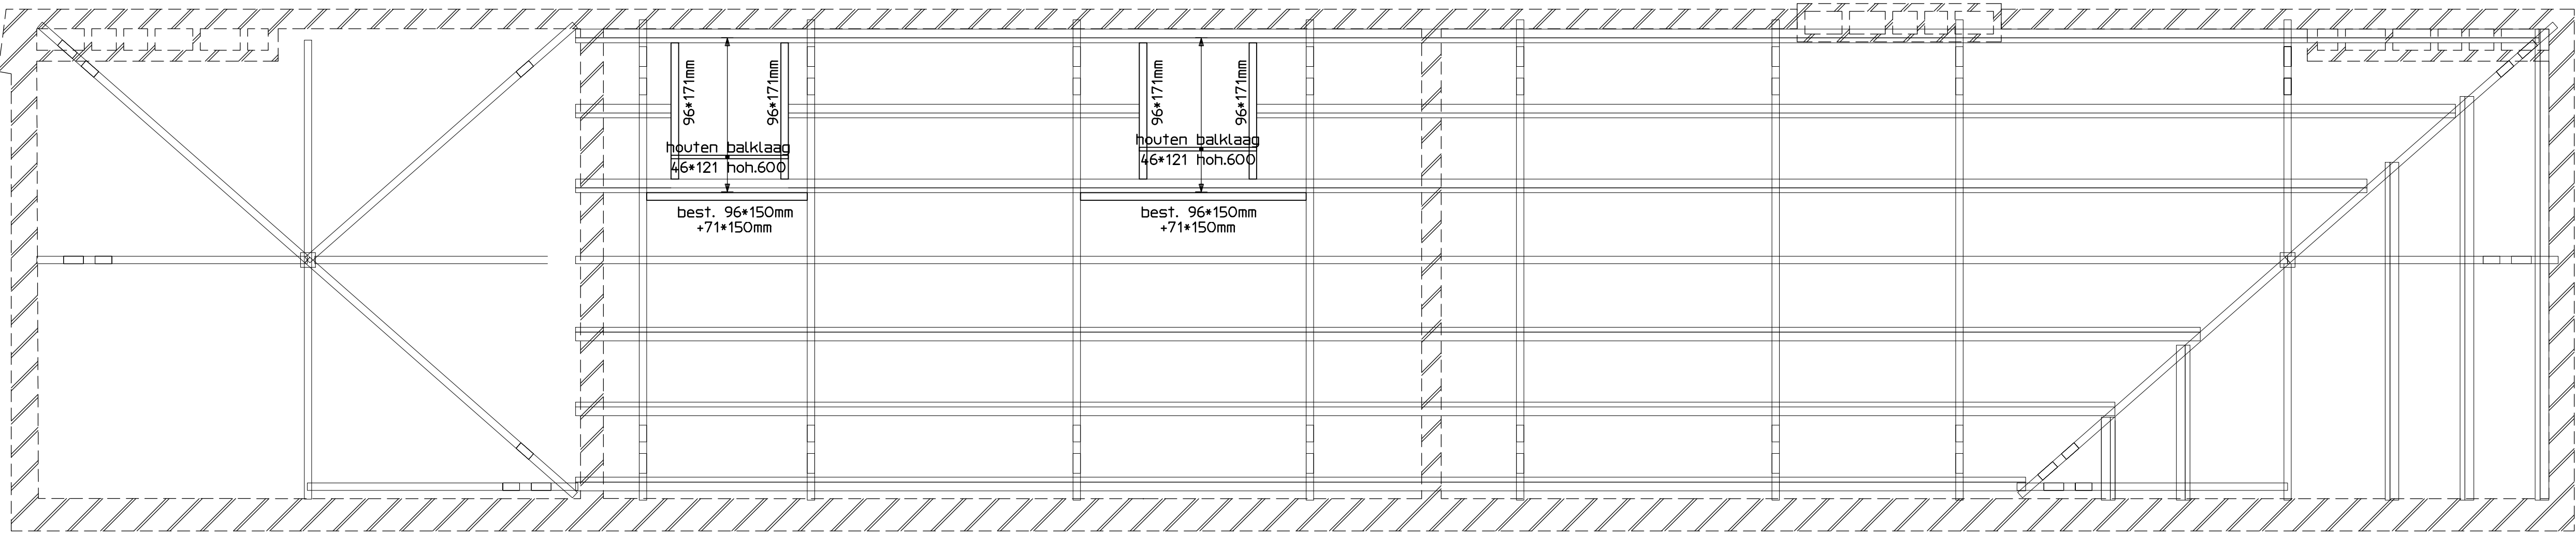
dakconstructie
