**Slim historisch onderzoek en oriënterend  
onderzoek ter plaatse van de locatie  
Singelring te Roermond**

Locatiecode: LI095700285

**Kenmerk:** MA170017.003.006.R01  
**Versie:** v1.0 - definitief

**Datum rapport:** 24 mei 2019

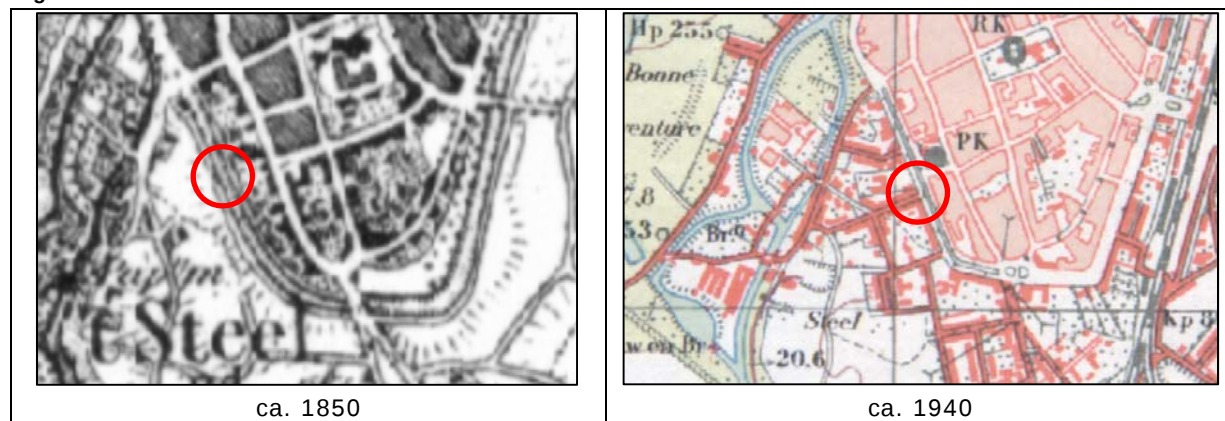
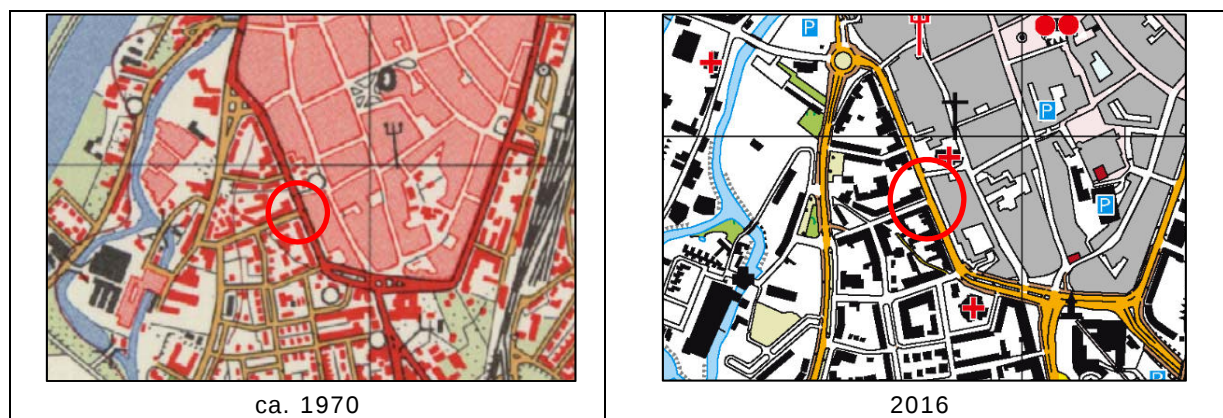
**Figuur 2.1 : Uitsneden historische kaarten**

Op basis van de geraadpleegde historische kaarten blijkt dat de locatie in het verleden heeft gefungeerd als ringgracht. Daarnaast bevonden zich verdedigingswerken. In het begin van de 20<sup>e</sup> eeuw is de gracht gedempt met onbekend materiaal. De verdedigingswerken zijn grotendeels gesloopt. Na het dempen van de gracht is de locatie in gebruik genomen als openbare (doorgaande) weg.

Enkele uitsneden van historisch kaartmateriaal is opgenomen in onderstaande figuur 2.1.

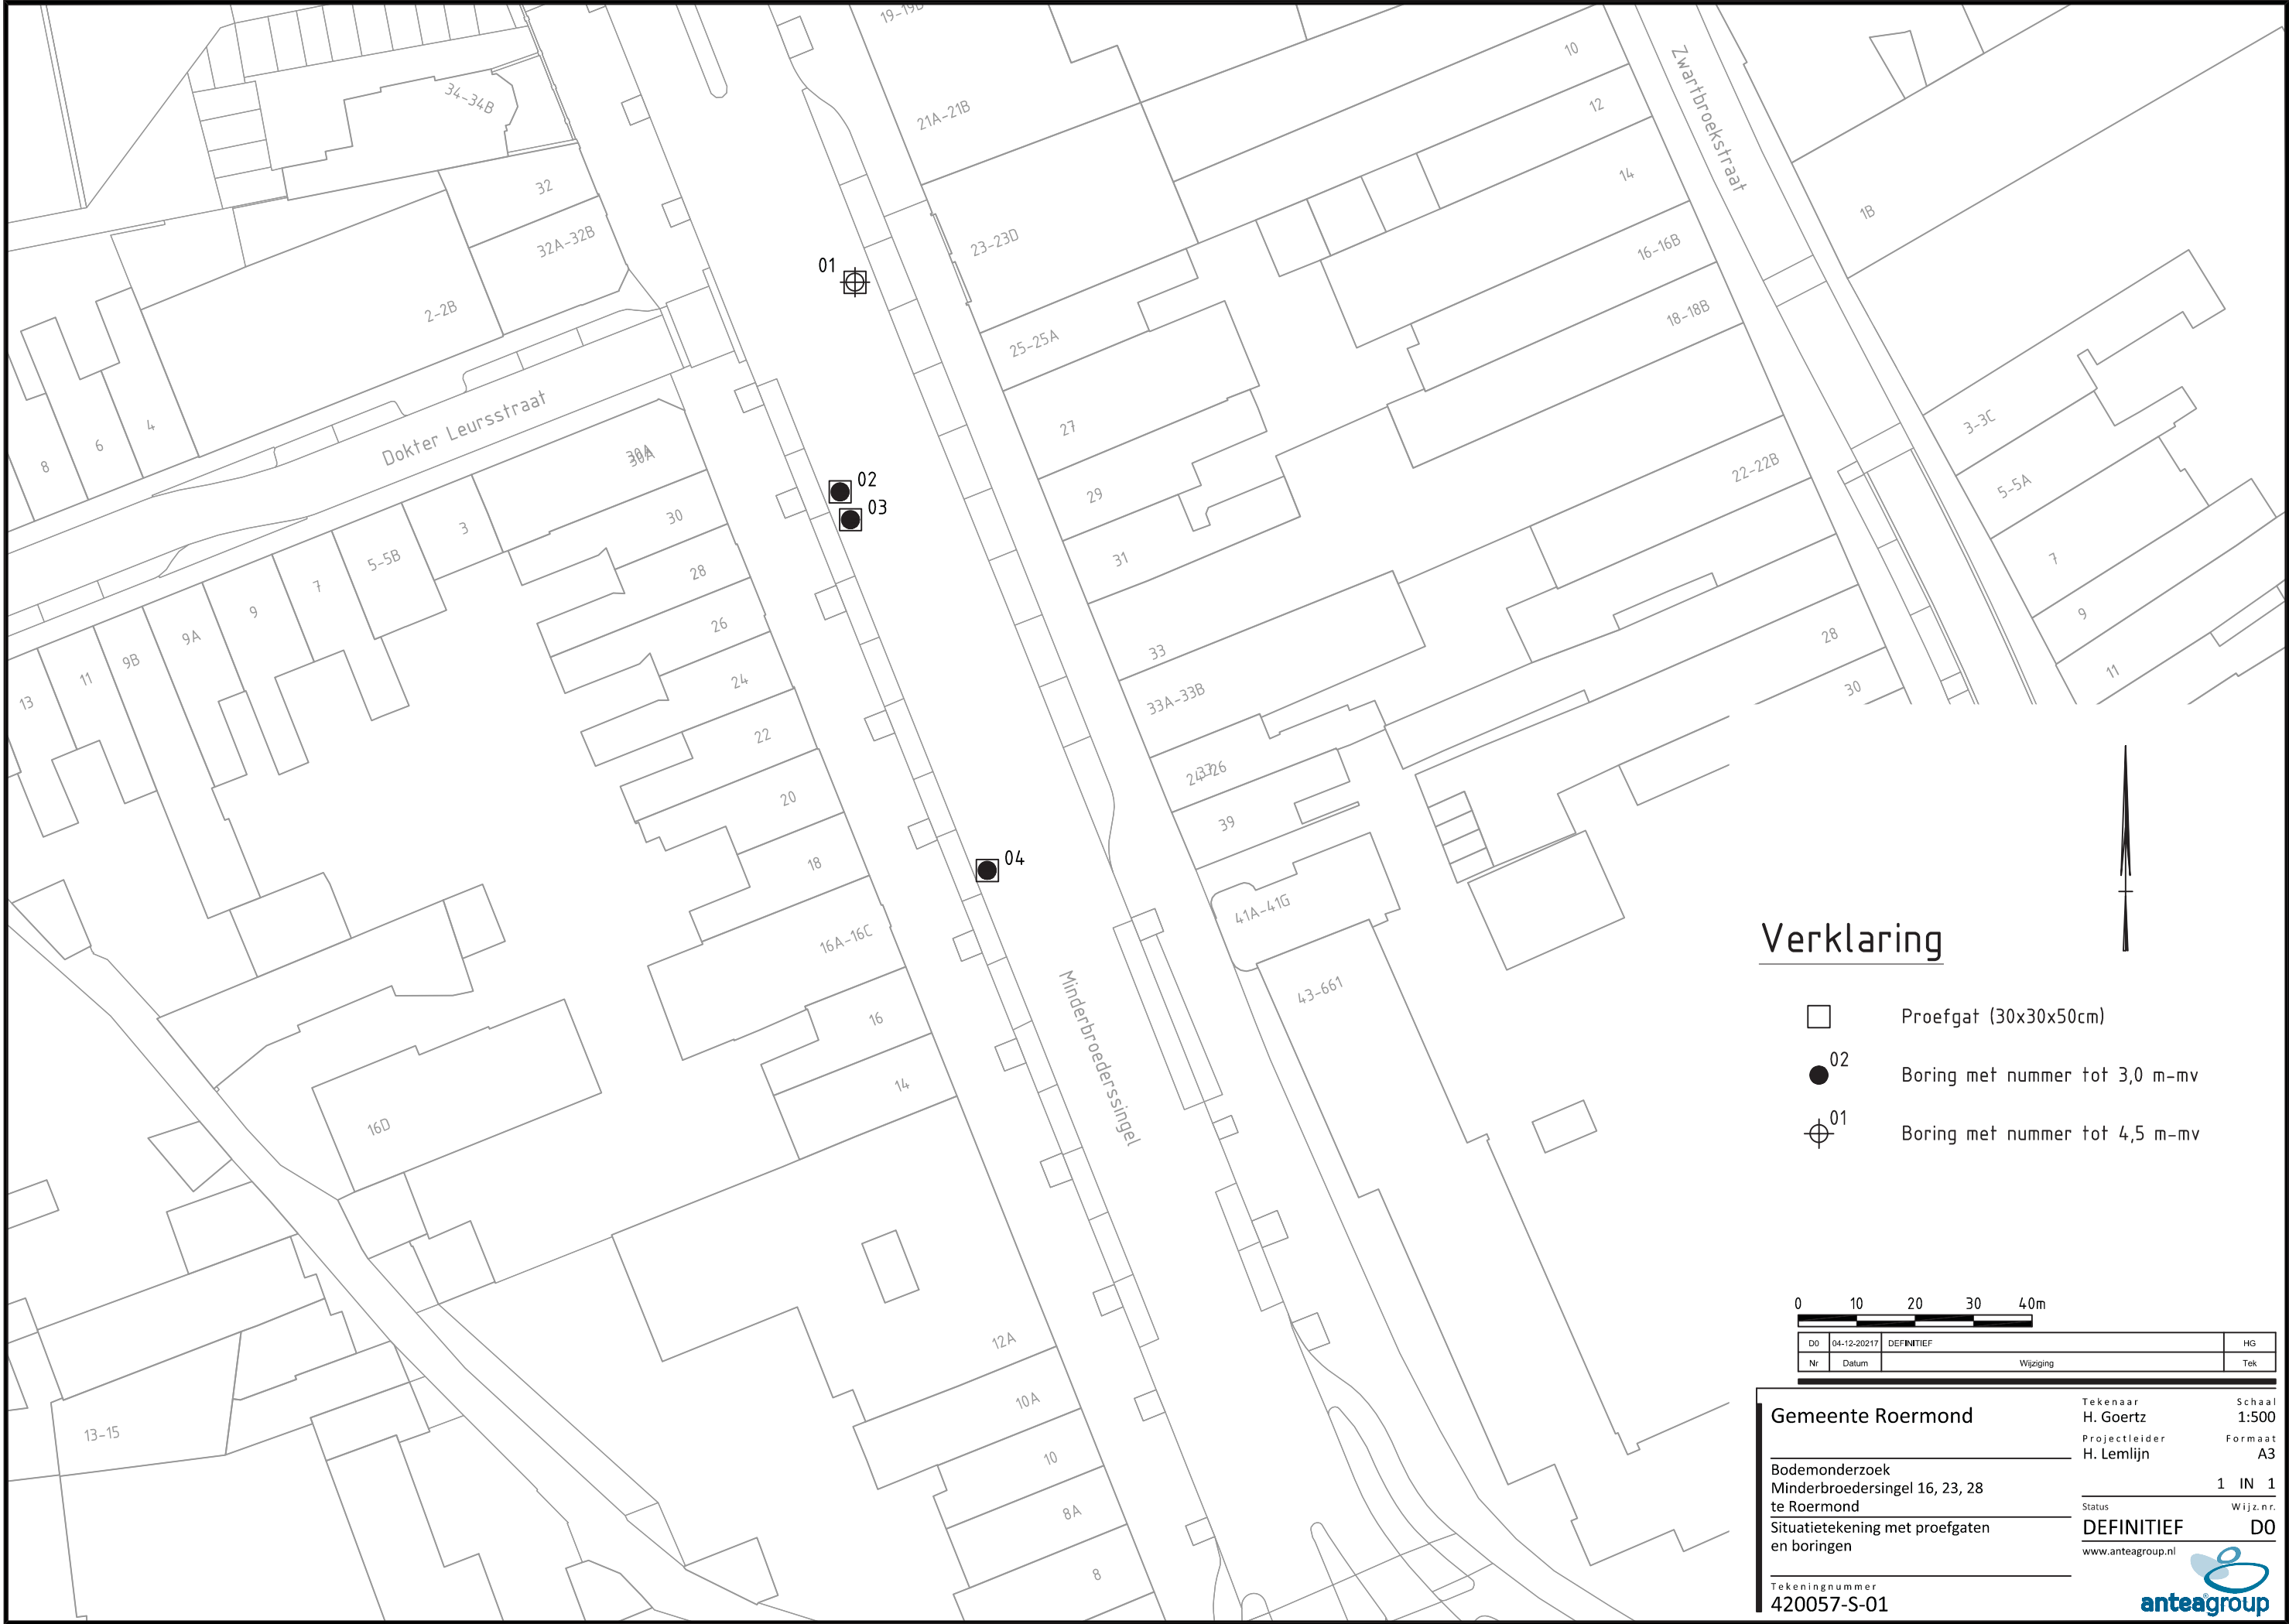
**Situatietekening Antea Group,  
420057**

- Proefgat (30x30x50cm)
- 02 Boring met nummer tot 3,0 m-mv
- 01 Boring met nummer tot 4,5 m-mv
