## JAREN 30 ARCHITECTUUR

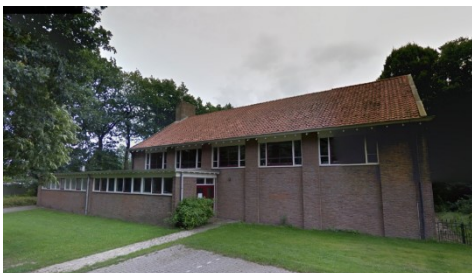
*Gemetselde schoorsteen en rode pannen op de gymzaal*

Gemetselde schoorsteen

Rode pannen

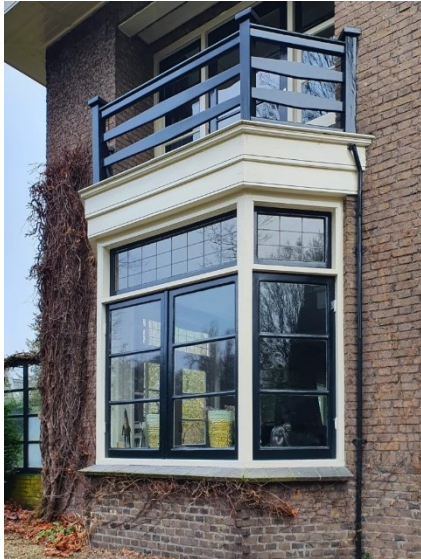
*erker – vakmanschap – horizontale roeden –glas in lood*

Erker – aangename verbinding tussen binnen en buiten

Glas in lood

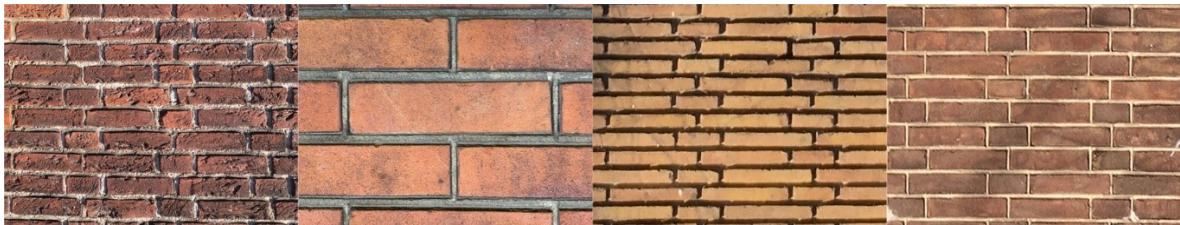
*Detail in metselwerk – kleur- en maatnuances in baksteen en verschil in voeg*

Baksteen en voeg in kleurnuances met aandacht voor detail

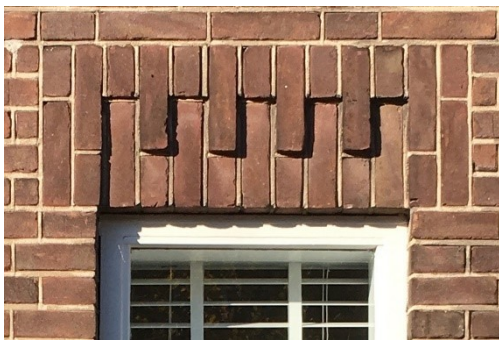
*Detail in metselwerk – vakmanschap*

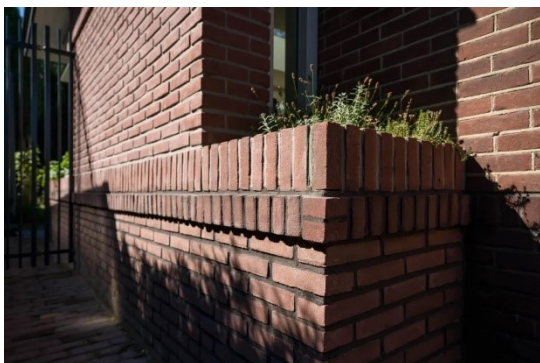
*Detail in metselwerk - bloembak*

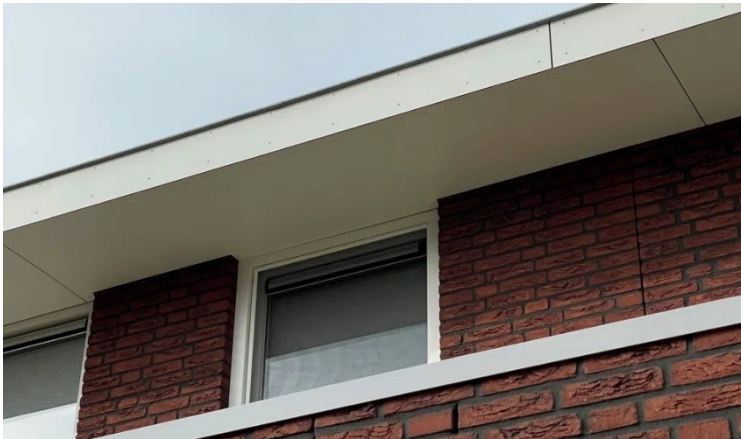
*Voorbeeld van fraai metselwerk met donkere voeg, echter door het toepassen van kunststof platen bij het dak overstek verdwijnt de karakteristieke jaren '30 uitstraling*

De huidige woningen in jaren '30 stijl zijn op een meer grootschaliger, industriële wijze geproduceerd dan de woningen die daadwerkelijk in de jaren '30 zijn gebouwd. Detaillering van het metselwerk en van het houtwerk zoals bijvoorbeeld kozijnen, dakkapellen en van omtimmeringen van dak overstekken ontbreekt vaak. Geprofileerde omtimmeringen zijn door vlak houten of kunststof plaatmateriaal vervangen. Ook de overgang van binnen naar buiten is niet of nauwelijks uitgewerkt met bijvoorbeeld een geïntegreerde bloembak of een luifel. Daardoor missen de huidige woningen net de kwaliteitsslag in detail en vakmanschap die de originele jaren '30 woningen zo aantrekkelijk maakt.
