Expertiserapport 3 afsluitend

Dossiernummer 4070175

Schadeadres : Gemeenteweg 36
7951 CN Staphorst

Soort schade : brandschade

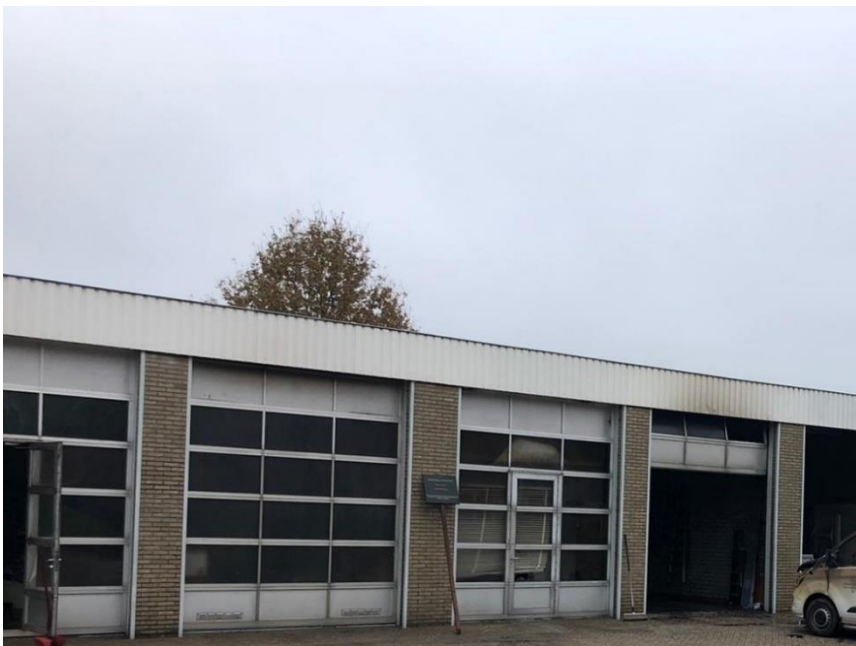
Tot het verzekerde belang behoort de gemeentewerf annex brandweerkazerne met bijbehorende inventarissen op voormeld adres, gelegen binnen de bebouwde kom van Staphorst. Tot de opstallen behoren de geschakeld gebouwde werkplaatsen en autostallingen, in één bouwlaag opgetrokken uit steen met betonnen daken welke zijn afgewerkt met bitumineuze dakbedekking (onze foto hieronder na de brand).

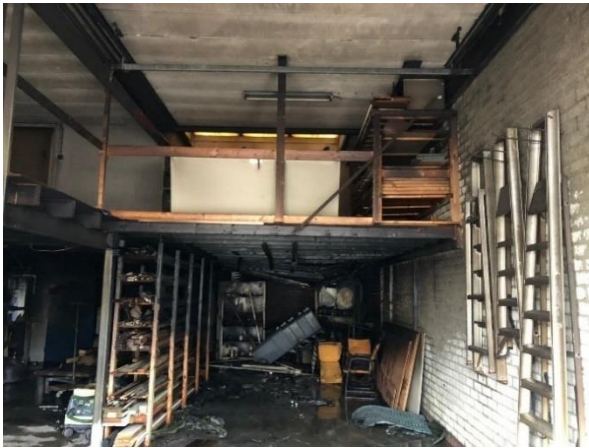
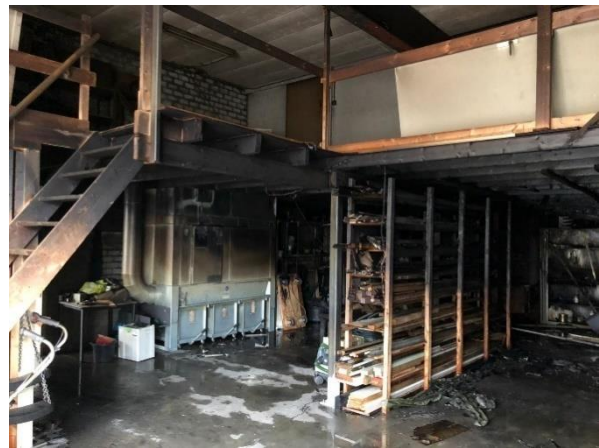
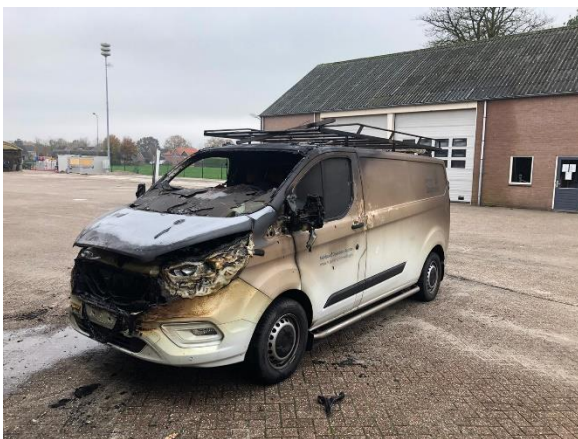
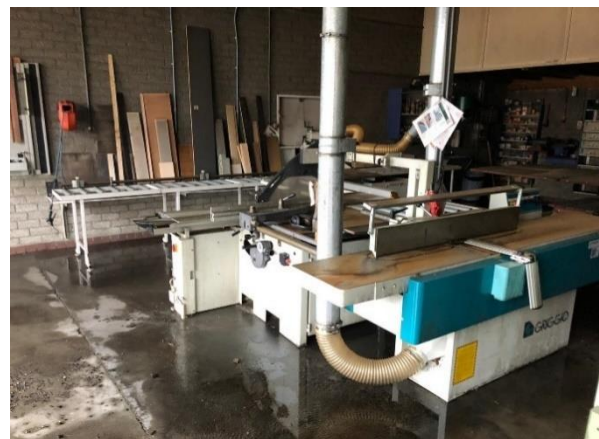
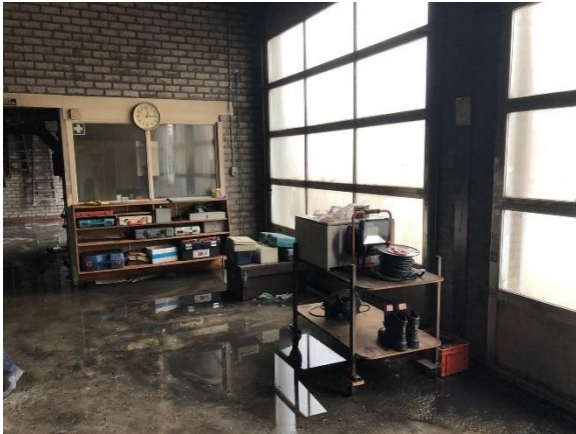
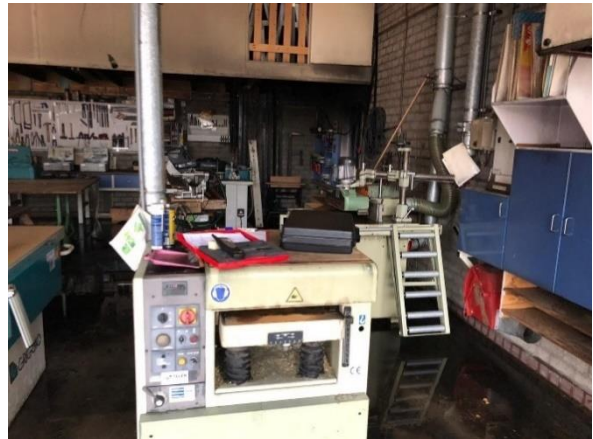
Geconcludeerd wordt dat broei is opgetreden in de verfrillers, resulterend in de ontbranding daarvan en overslag van vuur naar houten materialen en de VW-Bus, waarna het vuur de houten zoldervloer boven de VW-bus heeft bereikt. De houten zoldervloer is in brand geraakt en is daarna deels bezweken. Op de zolder lagen kunststof kratten en containers opgeslagen, welke deels zijn verbrand en deels zijn gesmolten, hetgeen de intense zwarte rook- en roetmissie heeft veroorzaakt.

Foto-impressie van de door ons aangetroffen situatie tijdens onze salvagedienst.

Ter plaatse werd door ons vastgesteld dat als gevolg van de brand ernstige schade was ontstaan aan het pand. De ruimte, alwaar de brand is ontstaan, alsook de naastgelegen machinale werkplaats raakten door de brand, het bluswater en vervuiling van rook en roet beschadigd en vervuild.

Wij constateerden dat in deze ruimten de houten betimmeringen, te weten een zoldervloer met magazijn en kantoorruimte, vervangen dienen te worden. Tevens dient de technische installatie, waaronder de cv-installatie, te worden vervangen.
