# Monitoring schoon- heidsbeelden en samenstelling zwerfafval droog areaal RWS Jaarrapportage 2023

14 februari 2024

Opdrachtgever: Rijkswaterstaat Leefomgeving

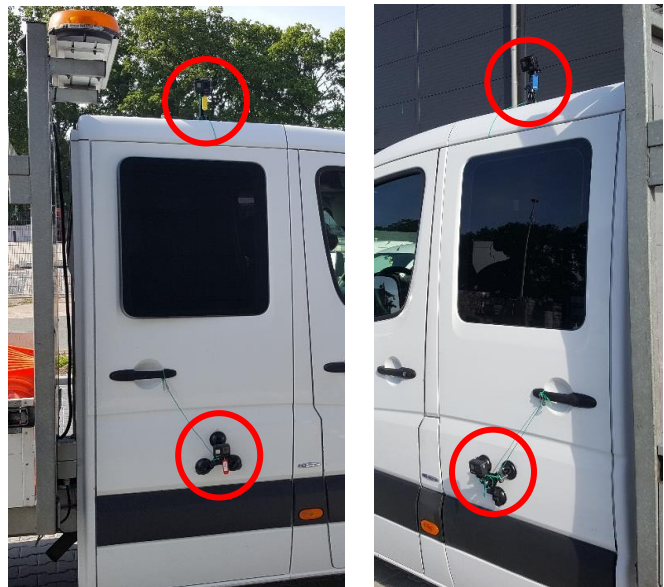
*Foto 1 & 2: Cameraopstelling rechter- en linkerkant*

Ten behoeve van een accurate meting is het veiligheidsvoertuig uitgerust met 2 camera's per zijde. Eén camera die vanaf het dak van het veiligheidsvoertuig schuin naar beneden opnames maakt haaks op het voertuig. Daarnaast een camera die vanaf de zijkant van het voertuig een opname maakt van de strook naast het voertuig. Hierbij is de camera op ongeveer 60 cm hoogte ten opzichte van de grond geplaatst. Hierdoor zijn opnames onder een obstakel als een geleiderail te maken. Met elke videocamera zijn gestabiliseerde opnames op hoge resolutie gemaakt.
