Beschrijving herstelwerkzaamheden kelder

[Foto kelderherstel Oudegracht]

15 mei 2025
Versie 1.0
Definitief

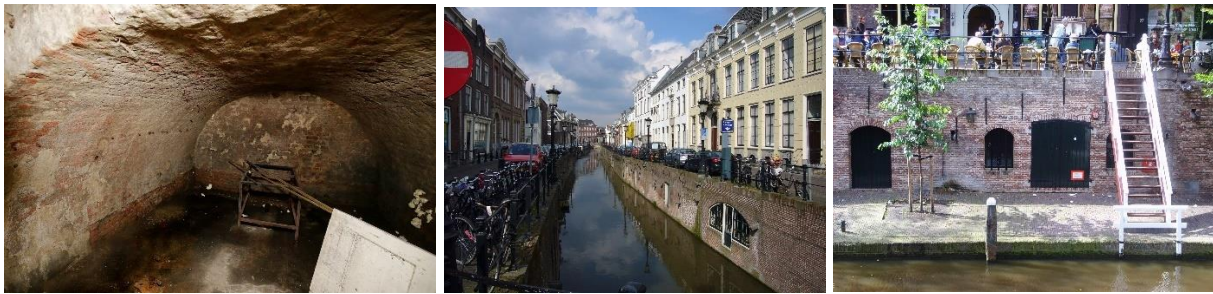
Figuur 1 - blinde muur straatkelder (foto Ruud Voest), kluismuur en werfmuur (foto Wikipedia)

Als uw kelder direct aan de gracht ligt, dan is uw kelder afgesloten met een kluismuur. Als uw kelder uitkomt op een werf, dan noemen we de muur die uw kelder afsluit een werfmuur. De kluismuur en de werfmuur zijn eigendom van de gemeente. Het herstel van uw kelder(s) zal worden gecombineerd met de herstelwerkzaamheden aan deze (gemeentelijke) werf- of kluismuur.

Als u een straatkelder bezit, dan ligt deze kelder niet aan een gracht, maar ligt deze onder de weg in een straat. De kelder is dan afgesloten door een blinde muur (een muur zonder deur of ramen). Deze zogenaamde blinde muur is onderdeel van de kelder en in eigendom van de keldereigenaar. Als er herstel aan deze blinde muur moet worden uitgevoerd, dan wordt dit meegenomen met het kelderherstel. De keldereigenaar geeft de gemeente toestemming om alle benodigde werkzaamheden aan de muren uit te voeren.

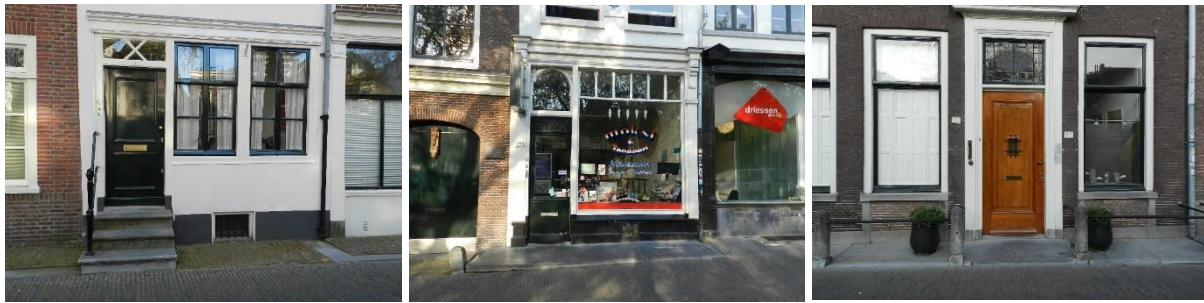
Figuur 2 - monumentale trap en twee voorbeelden van een natuurstenen stoep

Indien er voor uw pand een natuurstenen stoep, een trap of beide aanwezig zijn worden daarover in deze paragraaf afspraken gemaakt. Per adres kijkt de gemeente of het verantwoord is om de natuurstenen stoep te verplaatsen voor herstelwerkzaamheden aan de kelder. Als wordt ingeschat dat dit niet zonder schade is kan de gemeente besluiten om deze werkzaamheden niet op te nemen in deze beschrijving. Dit kan gevolgen hebben voor het herstel van de kelder onder de stoep, waar de waterwerende laag ook niet kan worden aangebracht.

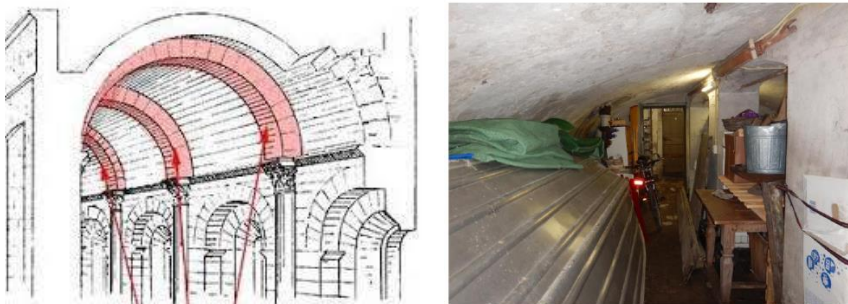
Figuur 3 - voorbeeld dragende constructie, een gordelboog en een dragende middenwand met kolommen

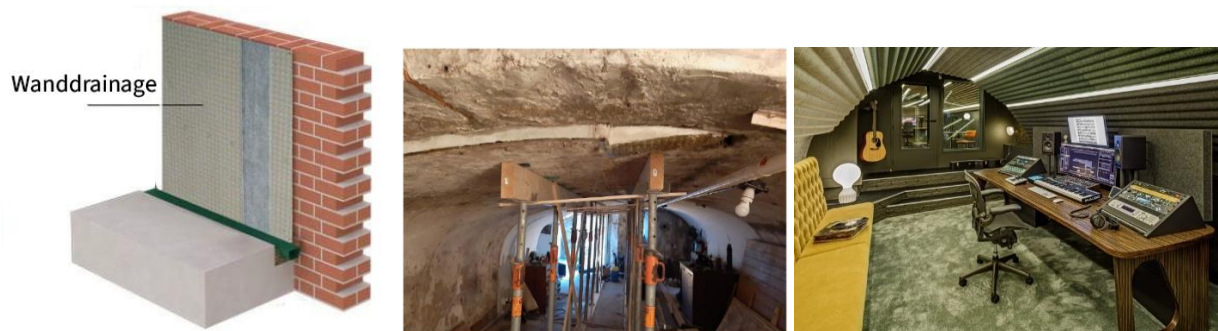
Figuur 4 - principe stucplaat op folie, een voorbeeld van een ernstige schade die verborgen was door de stucplaat en aftimmering

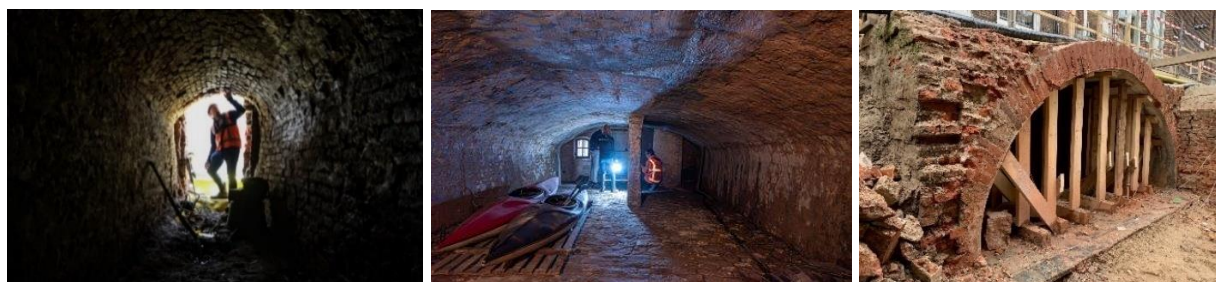
Figuur 7 - een kleine versus een grote kelder en kelder met ondersteuningsconstructie

- [16] als de schades aan de kelder(s) groot zijn, is het soms noodzakelijk om in de kelder een ondersteuningsconstructie aan te brengen (voorbeeld Figuur 7);
