Eindrapport

Datum	: 13 juli 2023
Opdrachtdatum	: 21 juni 2022
Uw referentie	: 1816540
VNAB-nummer	: 639278607
Onze referentie	: 882918-1
Behandeld door	: ing. J.C. Marijs / hpo
E-mailadres	: jozias.marijs@nl.sedgwick.com
Verzekerde	: Gemeente Deurne Markt 1, 5751 BE DEURNE
Polisnummer	: B0100125668 / 0
Verzekerde sommen	: ons niet bekend
Gesteld voorval	: brand
Schadedatum	: 20 juni 2022
Schadeadres	: Spaarne 18, 5751 WJ DEURNE
Bruto schadebedrag	: EUR 76.166,66 inclusief btw
BTW verrekenbaar	: nee
IBAN	: reeds in uw bezit
Voorschot	: EUR 25.000,00 verzoek ingediend op 25 juli 2022

Gesteld voorval/oorzaak

Op 20 juni 2022 is omstreeks 14:35 uur brand ontstaan in de berging/kluis van de onderbouw. De deuren van deze ruimte staan tijdens schooltijd altijd open en een leerkracht, die in de gang passeerde, heeft de brand opgemerkt bij de laders van de tablets en chromebooks, zogeheten devices, waarna ze de deuren van deze ruimte sloot en daarop de brandweer alarmeerde.

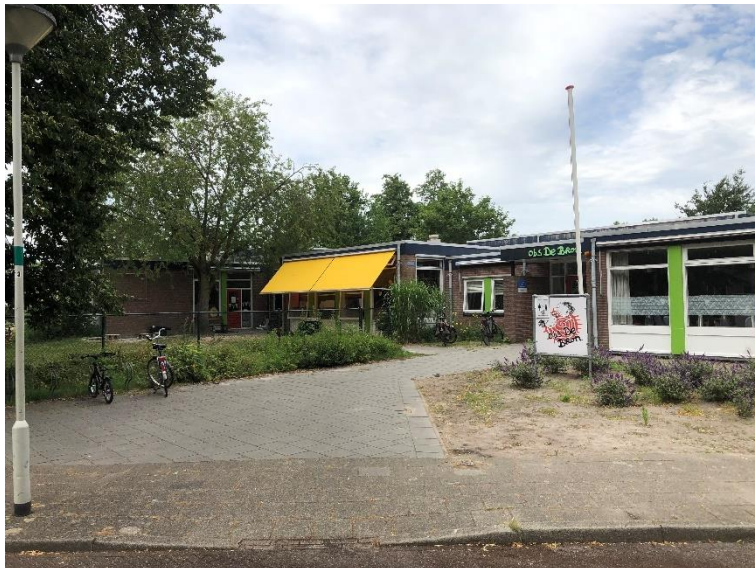
Op het schadeadres is verzekerde eigenaar van een pand dat is gebouwd in 1978 en is opgetrokken uit metselwerk en voorzien van harde dekking. OBS De Bron is de gebruiker van dit pand en is onderdeel van stichting PlatOO, het bestuur van vijftien scholen in de regio. De opstal en de inventaris maken een verzorgde indruk.

Het pand bestaat uit een centrale aula, met daaraan gekoppeld twee bouwdelen voor de onderbouw en de bovenbouw met allebei vier lokalen. In de onderbouw wordt één van de lokalen gebruikt door Kinderopvang Eige Wijzz. Voor een beeld van het pand verwijzen wij naar de onderstaande foto.

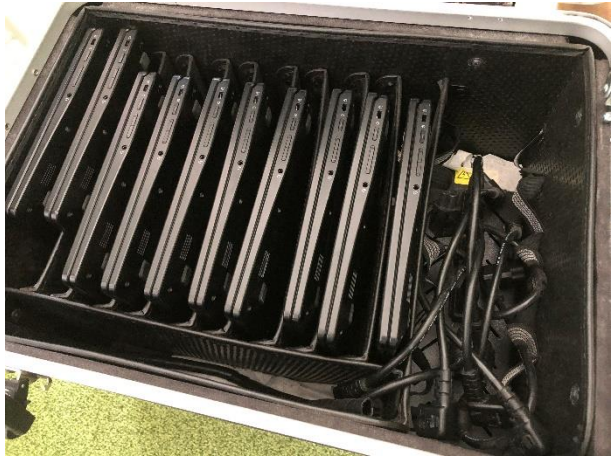
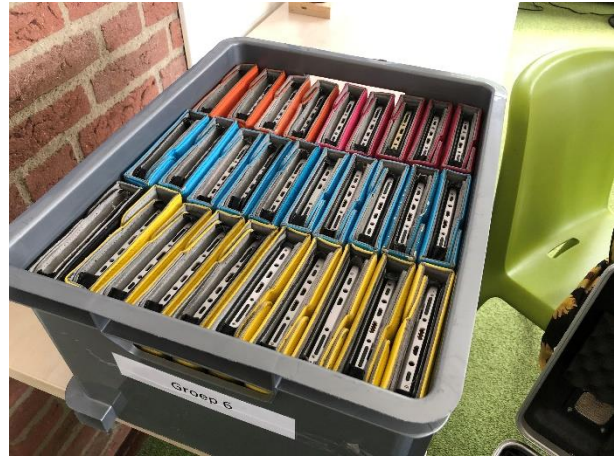
Volgens verklaring van mevrouw Simons wordt er al vele jaren gebruik gemaakt van oplaadbare devices, waarbij de laatste uitbreiding in de kluis/berging heeft plaatsgevonden in september 2021. Vanaf dat moment zijn er geen werkzaamheden meer uitgevoerd aan dit systeem. De devices worden in de klas verzameld en overgebracht naar de kluis/berging om daar aan de sluiten aan één van de zes centrale opladers van Snappet. Per centrale oplader kunnen dertig devices worden aangesloten. En zijn verschillende boxen in gebruik, afhankelijk van het soort device. Voor een beeld van de devices en de boxen waarin deze worden bewaard en gekoppeld aan de centrale opladers zie de foto's op de volgende pagina.

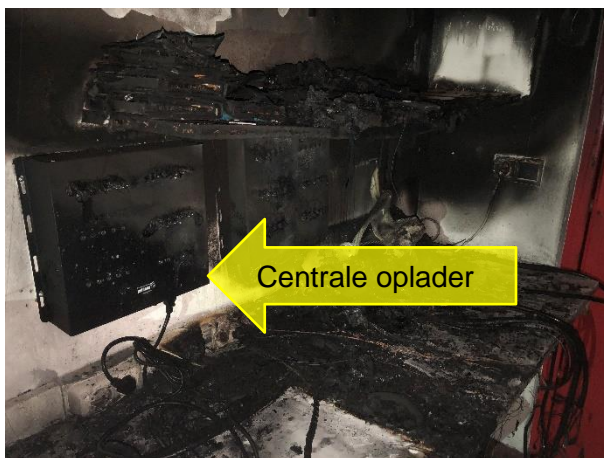
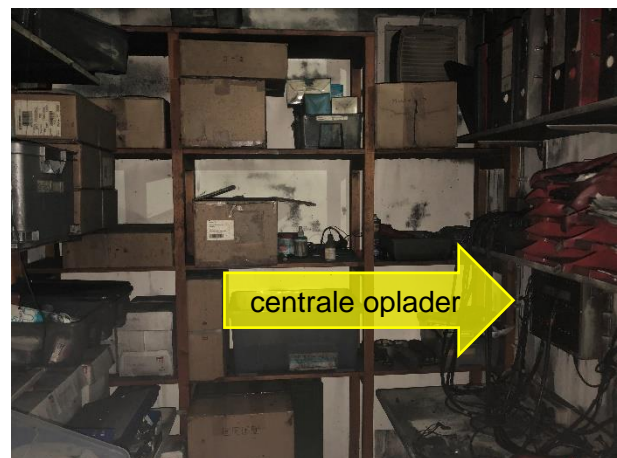
De berging/kluis en de aangrenzende werkruimte van de conciërge waren door de brand en het roet beschadigd, alle inventaris in deze ruimten was onherstelbaar beschadigd. Een aantal afgesloten boxen met daarin chromebooks die in de berging/kluis stonden is door Dolmans veiliggesteld, na onderzoek is gebleken dat de chromebooks niet waren te reconditioneren. Vanuit deze ruimten had rook en roet zich verspreid door het gebouw, onder andere boven het verlaagde plafond in de gang. Bluswater had zich via de vloer verspreid via de gang in een lokaal. Voor een beeld van de schade verwijzen wij naar de onderstaande foto's.

De berging/kluis en de werkruimte van de conciërge werd afgedicht met tape om te voorkomen dat de brandlucht zich kon verspreiden door het gebouw. De conciërge had de huisinstallateur ingeschakeld om de brandmeldinstallaties en de overige installaties, met uitzondering van de installaties in de berging/kluis en werkruimte van de conciërge, te herstellen.
