BG Boezem – compartiment 02  
Schulpstuw Aalsmeer  
noodwaterkering  
praatplaat  
situatie en aanzichten

**Hoogheemraadschap van Rijnland**  
Archimedesweg 1 2333 GM Leiden  
tel. 071-3063063 fax 071-5123916  
E-mail: post@rijnland.net www.rijnland.net

| opg. no.<br>458-093-00003 | tekennummer<br>4C93003 | teken<br>008 | | |

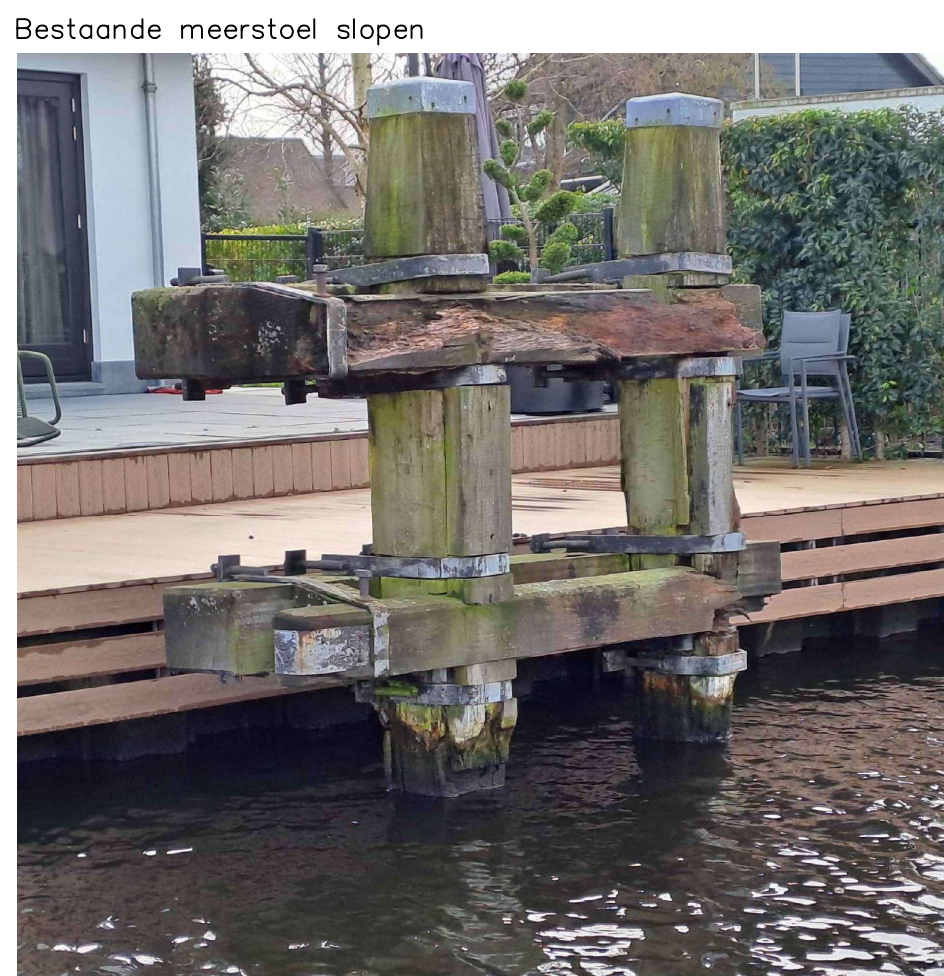
Bestaande meerstoel slopen

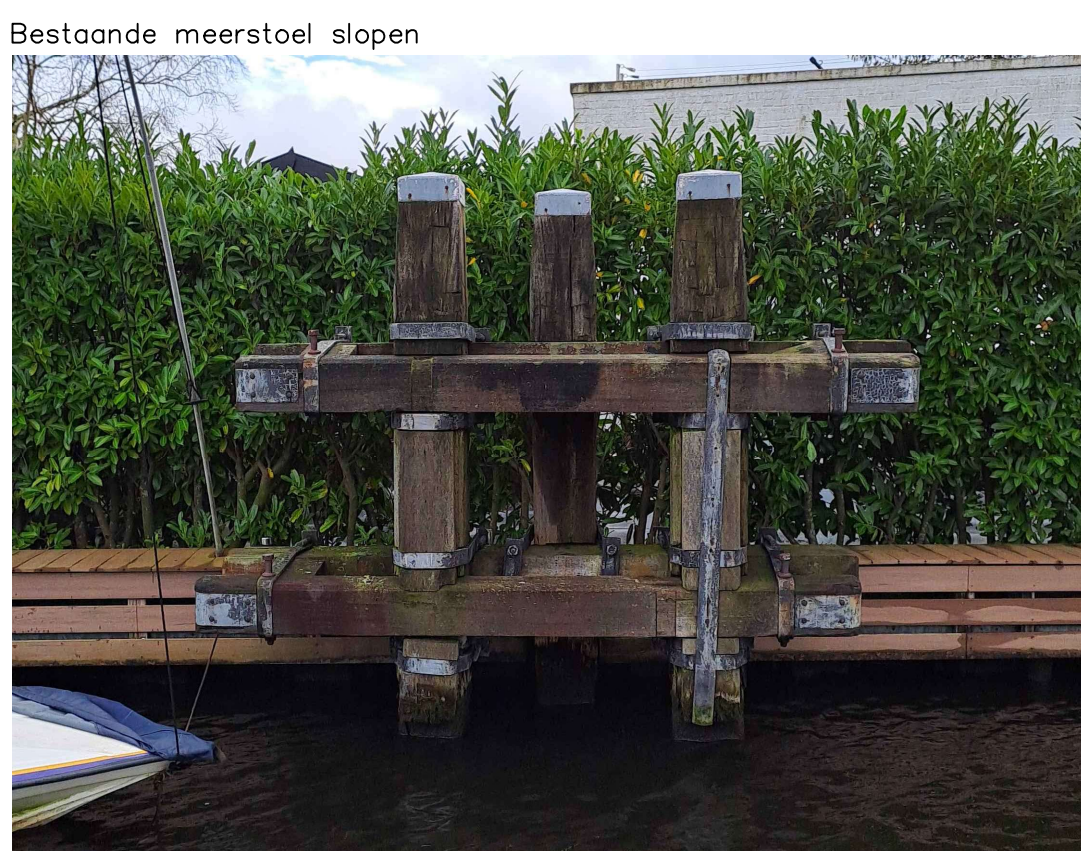
Bestaande meerstoel slopen

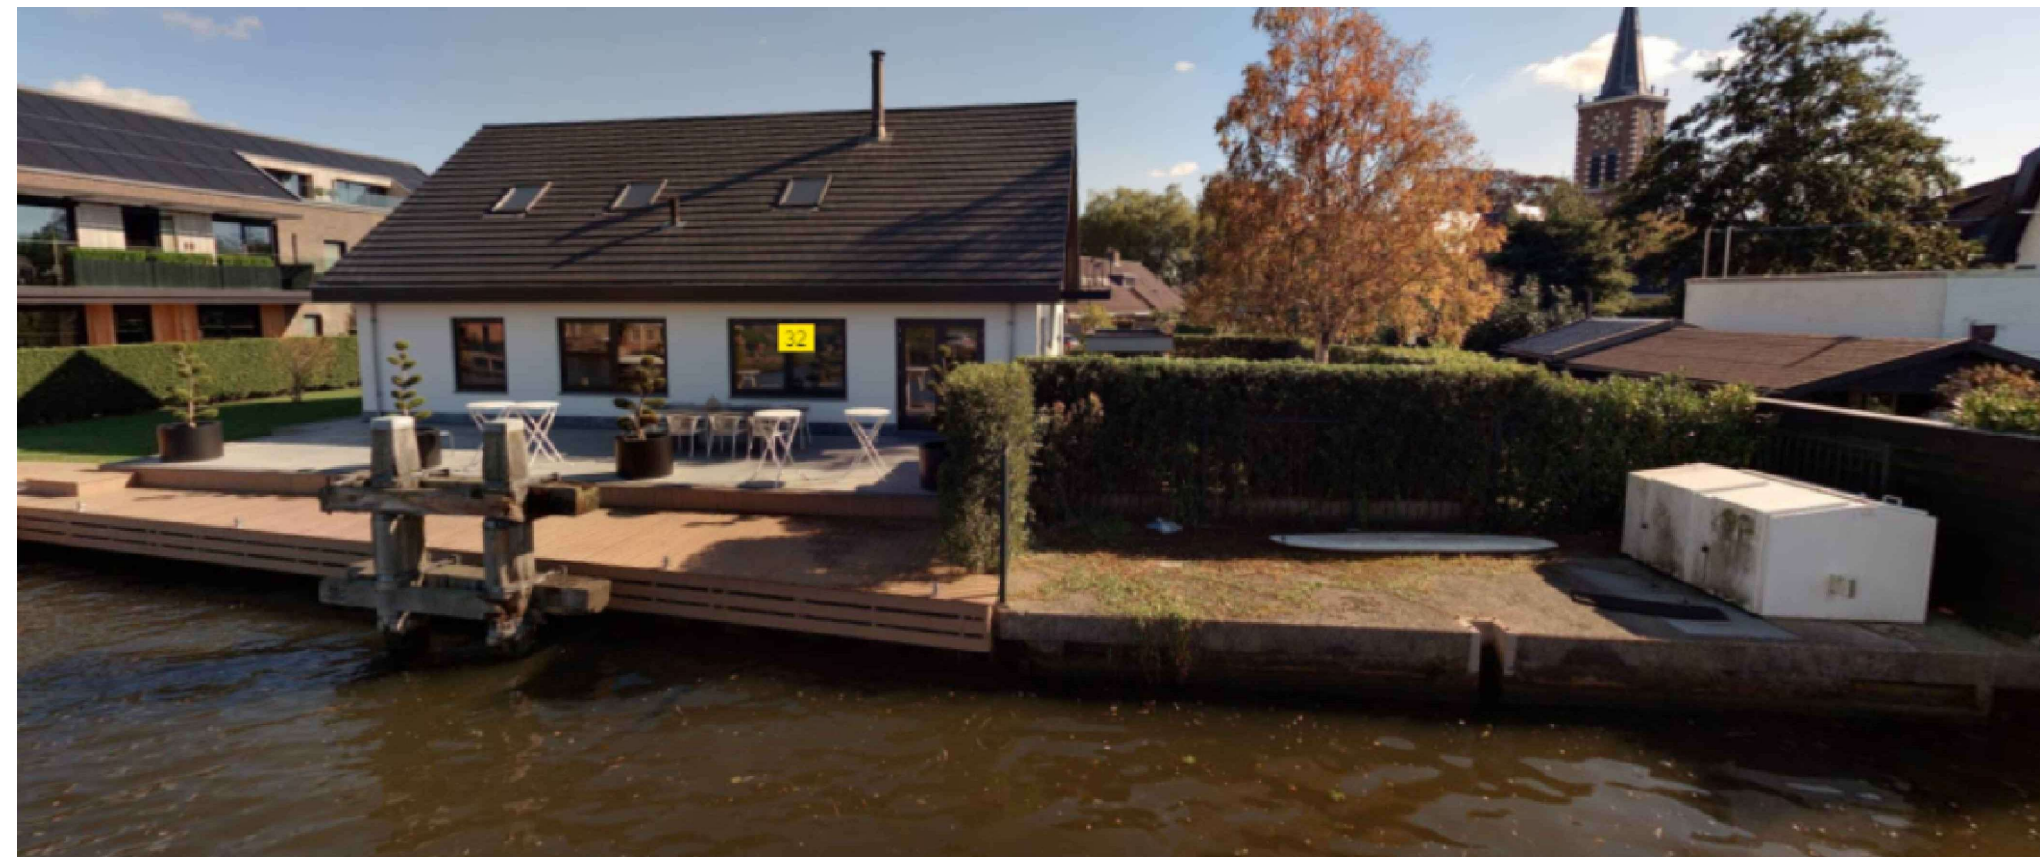
Huidige situatie meerstoel aan de noordzijde van de pompkelder

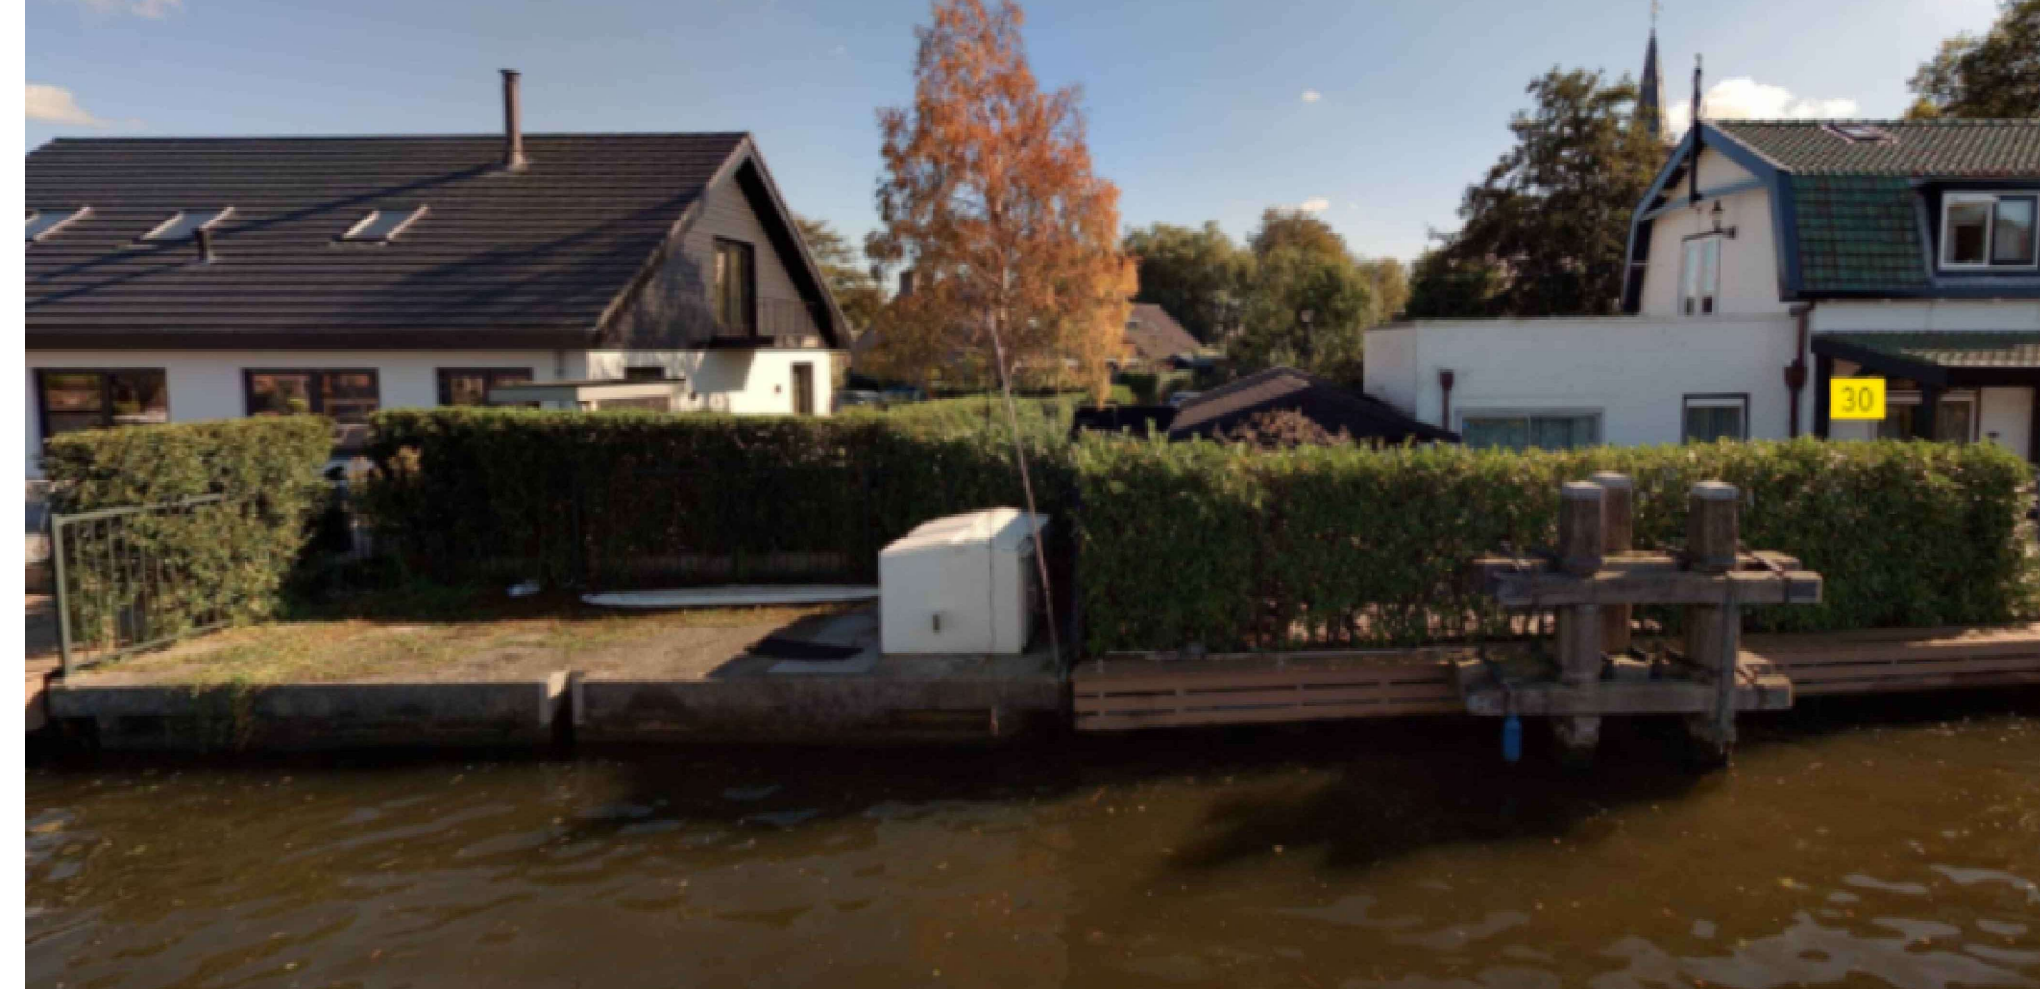
Huidige situatie meerstoel aan de zuidzijde van de pompkelder

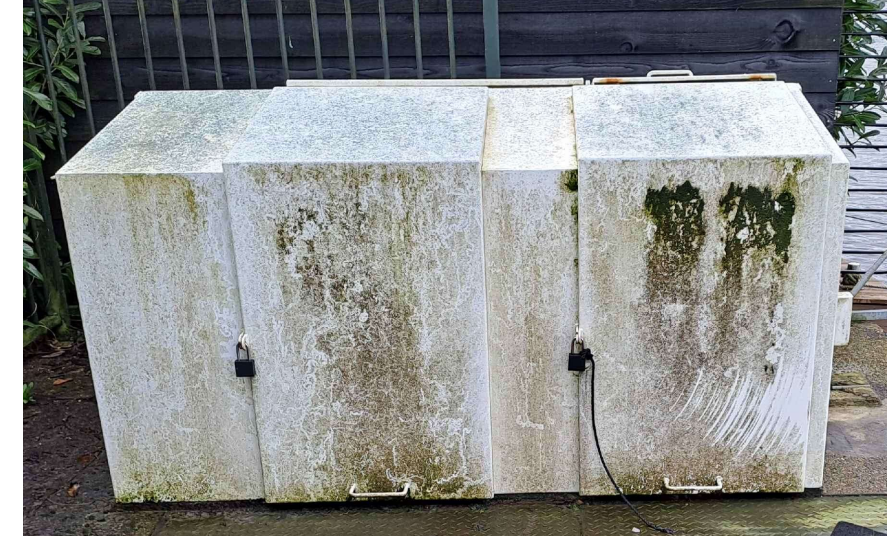
Bestaande omkasting herplaatsen

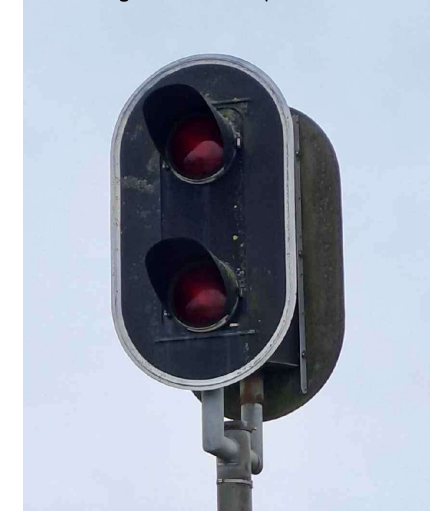
Vervangen scheepvaartsien

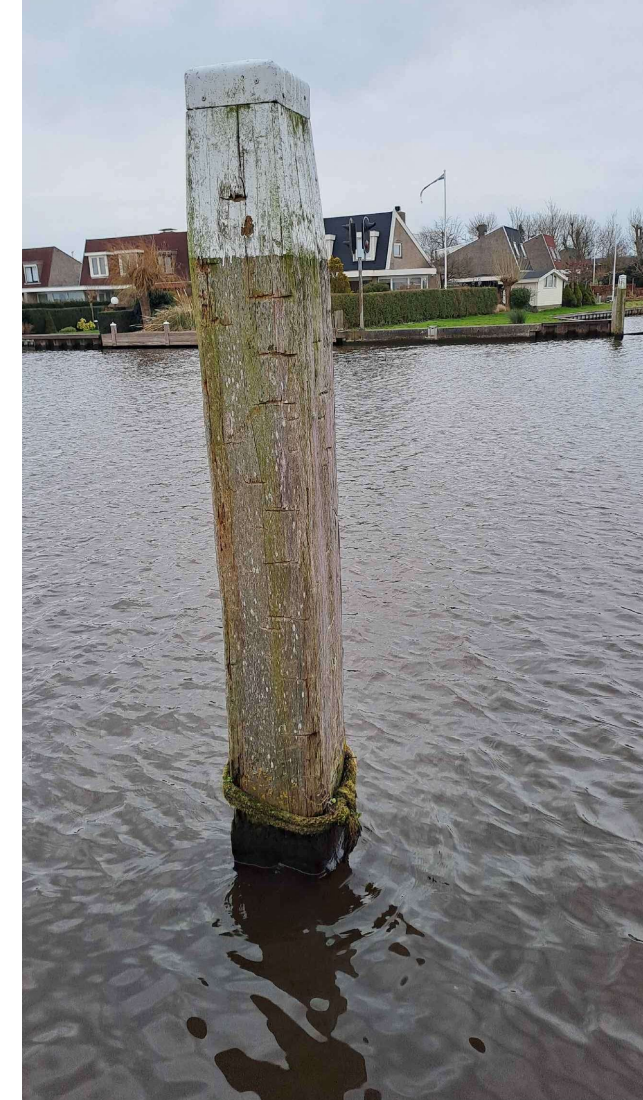
Voorbeeld nieuwe meerpaal
