## Rapport (Legionella)risico-inventarisatie en beheer(s)plan

**Scouting Arcadia  
Theo Thijssenweg 25, Grootebroek**

Rapportnummer: 2151.LRA.1613MH-25  
Projectnummer: 2151.2025  
Adres: Theo Thijssenweg 25  
1613 MH Grootebroek  
Datum: 28-07-2025

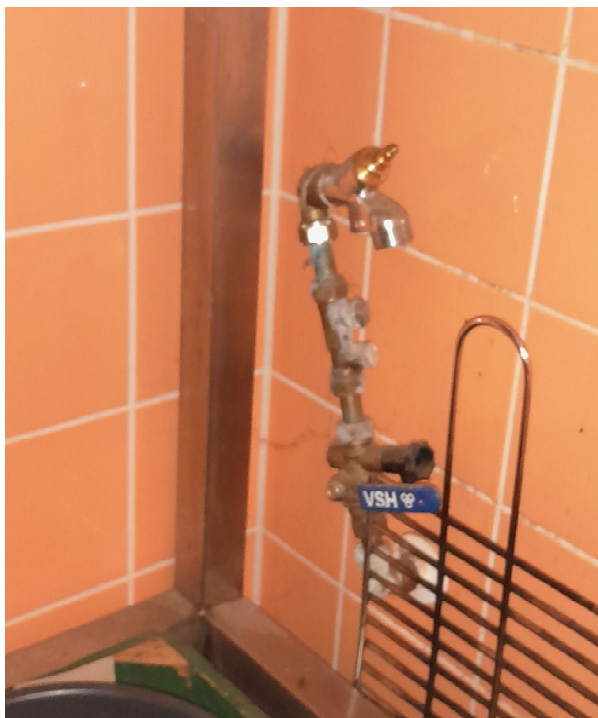
In de keuken is een losse kraan met afsluiter en keerklep die niet goed op de wand gemonteerd is. Er is geen apparaat op deze kraan aangesloten. Mogelijk was hier in het verleden een koffieapparaat, wasmachine of vaatwasser op aangesloten. De afsluiter staat in gesloten stand.

Deze kraan dient wekelijks gebruikt te worden, gespoeld of geheel te worden verwijderd. Indien de kraan niet gebruikt of verwijderd wordt, is de beveiliging van de brandslanghaspel niet meer op de juiste plaats aangebracht. Dan dient de brandslanghaspel doorstromend te worden aangesloten.

- De losse kraan in de keuken dient of wekelijks gebruikt te worden, gespoeld of geheel verwijderd. Indien de kraan wordt verwijderd is de beveiliging van de brandslanghaspel niet meer op de juiste plaats aangebracht. Dan dient de brandslanghaspel doorstromend te worden aangesloten.
