## Rapport (Legionella)risico-inventarisatie en beheer(s)plan

### Dorpshuis De Stek Op den Hoef 36 Grootebroek

Rapportnummer: 2151.LRA.1613LA-36  
Projectnummer: 2151.2025  
Adres: Op den Hoef 36 Grootebroek  
Datum: 11 juni 2025

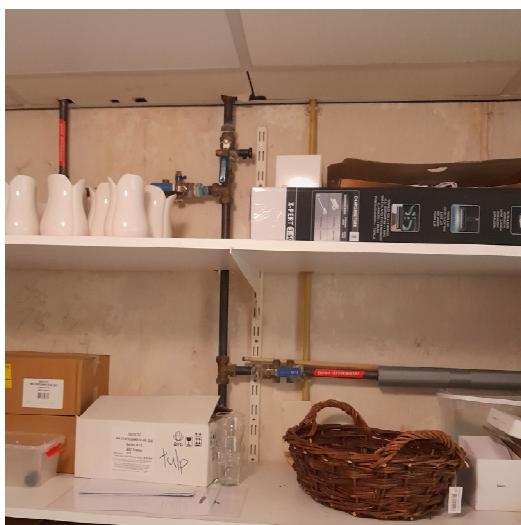
De twee brandslanghaspels in het gebouw zijn in de cv-berging aangesloten met een controleerbare EA keerklep in de aansluitleiding binnen de voorgeschreven 0,15 meter vanaf de doorstroomde leiding. De leidingen zijn gemarkeerd met "geen drinkwater". Hierdoor kunnen we de brandslanghaspels buiten beschouwing laten als aerosolvormend tappunt.

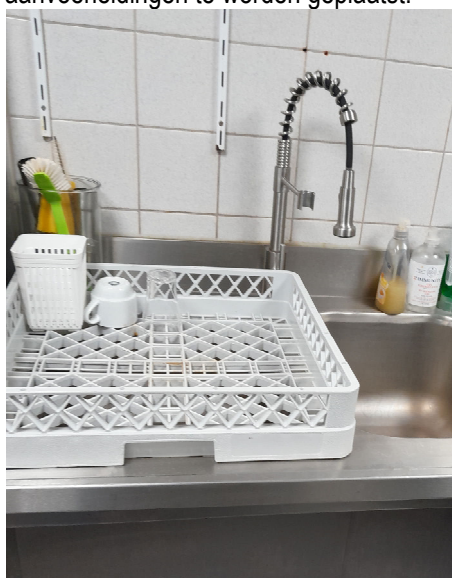
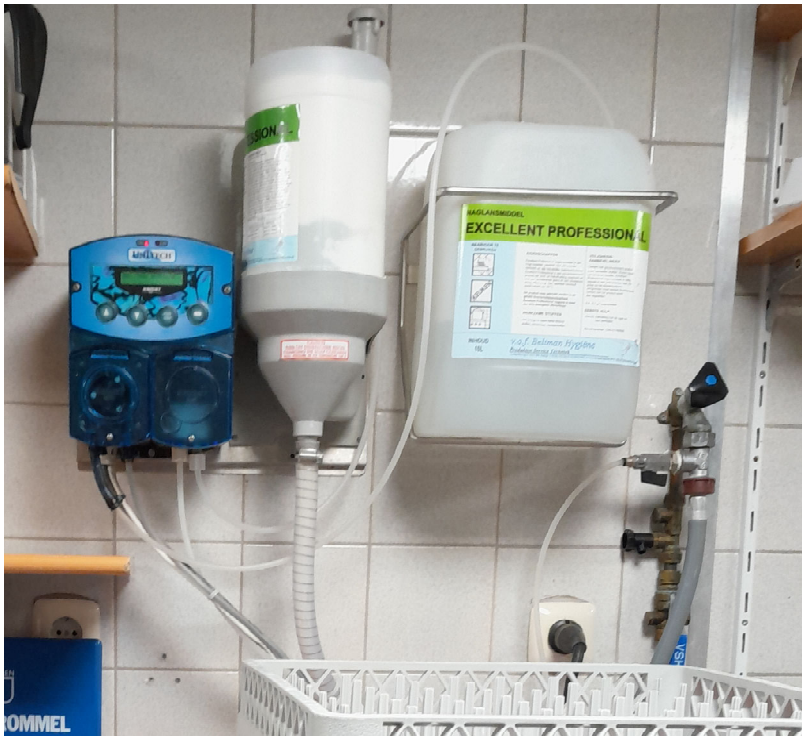
Het enige aerosolvormend tappunt is de keukenkraan in de keuken. Het risico bij deze kraan is kleiner dan bij een douche. De afstand tot de bron van de verneveling is groter dan bij een douche. De blootstellingstijd aan de verneveling is korter.

Dit is niet een keukenspoelkraan met een omstelinrichting. Er hoeven geen EA keerkleppen in de aanvoerleidingen te worden geplaatst.

De industriële vaatwasser in de keuken is voorzien van een zeepdosering direct op de aansluitkraan. Er is een EA keerklep aangebracht in de aansluitleiding. Deze beveiliging is niet genoeg bij een zeepdosering. Om te voorkomen dat er zeepwater in de drinkwaterinstallatie terug kan stromen, is een CA keerklep vereist. De EA keerklep dient dan ook vervangen te worden voor een CA keerklep.

- Plaatsen afsluiter en EA keerklep in de aansluiting van de kraan ten bate van de bierfusteninstallatiespoeling;
- Vervangen EA keerklep voor vaatwasser, voor een controleerbare CA keerklep;
- Vervangen cv-vulkraan of plaatsen EB keerklep voor kraan.
- Temperatuurinstelling van de boiler in de werkkast verhogen naar stand 70°C i.p.v. 55°C
