## Rapport (Legionella)risico-inventarisatie en beheer(s)plan

### Kinderdagverblijf Nijntje Pluis La Reinelaan 79 Bovenkarspel

Rapportnummer: 2151.LRA.1611ZB-79  
Projectnummer: 2151.2025  
Adres: La Reinelaan 79 Bovenkarspel  
Datum: 18 juni 2025

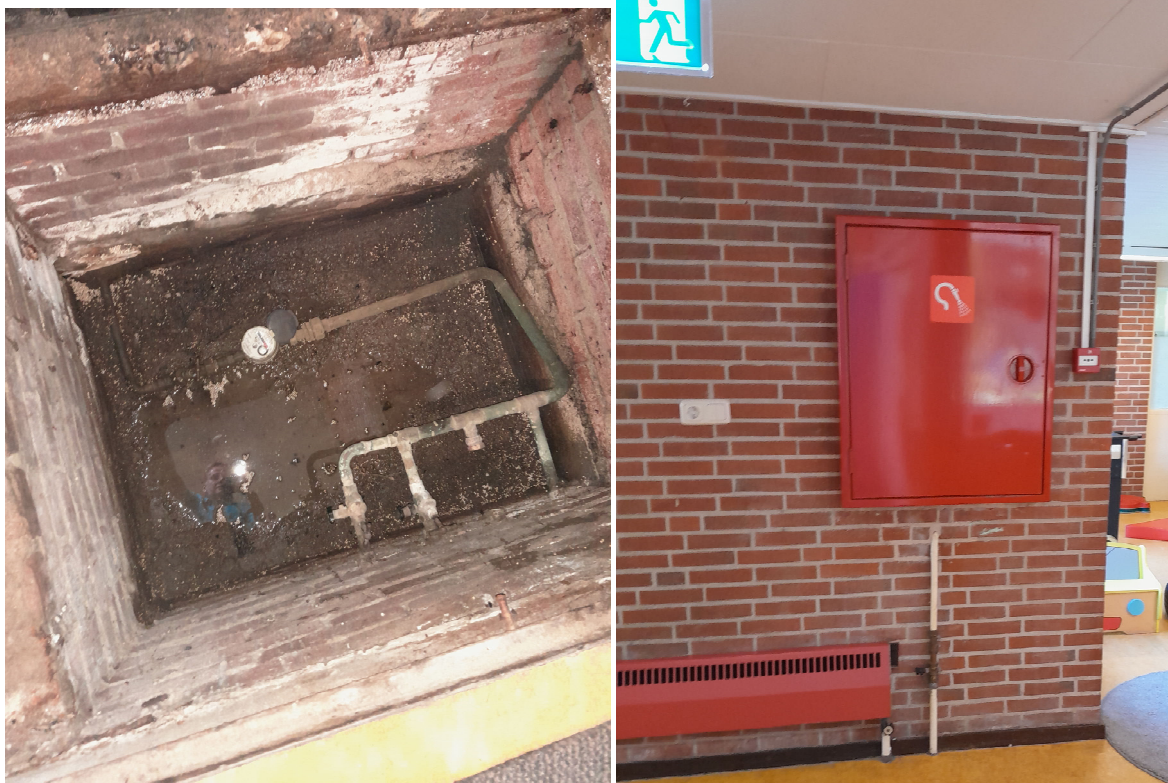
Er zijn geen installatietekeningen beschikbaar van de leidingwaterinstallatie. Het leveringspunt, de PWN watermeter, is in een put geplaatst net voor de nooduitgang/ uitgang naar speelplaats buiten. In de put is de installatie verdeeld naar drie groepen en een afgedopt leidingstuk. Mogelijk is een van de drie groepen bestemd voor uitsluitend de brandslanghaspel. Het leidingwerk loopt door de kruipruimte naar de diverse tappunten. De kruipruimte is niet toegankelijk via de watermeterput bij de nooduitgang.

De locatie heeft drie lokalen voor de peuteropvang met elk een kindertoiletgroep en een pantry met een mengkraan en close-in boiler. De mengkranen zijn niet begrensd op de warmwatertemperatuur. De kasten onder de mengkranen in het lokaal Achter en het lokaal Midden zijn dichtgeschroefd met een houten plaat. De close-in boiler is niet bereikbaar op deze punten.

In de algemene en personeelsruimten zijn nog een keuken met een close-in boiler, een washok en technische ruimte met een aantal tappunten.
