## EINDRAPPORT

De Hoop 3 (OBS De Wissel)  
1911 KX Uitgeest

Verontreiniging door bluspoeder

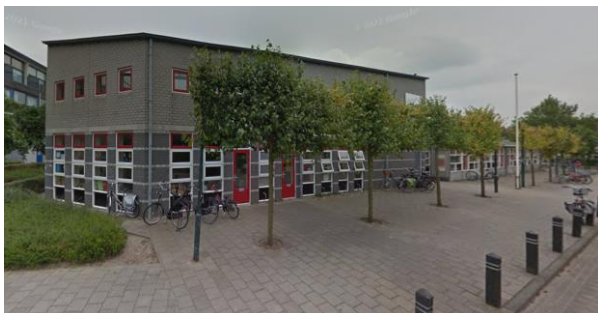
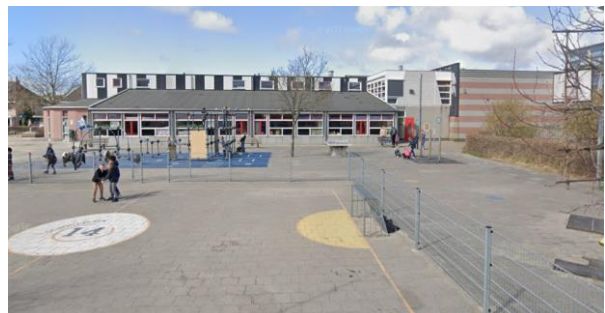
Gemeente Uitgeest heeft de opstallen en inhoud van de OBS De Wissel verzekerd. Het schoolgebouw, gelegen aan De hoop 3 te Uitgeest, bestaat uit één en deels twee bouwlagen en is van steen gebouwd met harde dekking. In de school heeft men de beschikking over leslokalen, een gymzaal met kleedruimten, een kantine, slaapruimte, kantoren en nevenruimten.

Op basis van de fotoserie hebben wij waargenomen dat nagenoeg de gehele school onder het bluspoeder zat. Vervolgens hebben wij het kostenoverzicht van Dolmans gecontroleerd en komen hier geen extremen in tegen. Wij hebben de schade dan ook conform het kostenoverzicht vastgesteld.

Na het vaststellen van de vervuiling heeft de heer J. Paardekoper, directeur van de school, Dolmans Reconditionering benaderd om de opstallen, inhoud en apparatuur te reinigen. Dolmans is dezelfde dag ter plaatse gekomen voor onderzoek en is zaterdag 18 mei 2024 gestart met de werkzaamheden die op zaterdag 25 mei 2024 zijn afgerond. Het betrof het reinigen van de opstallen, inhoud, elektronische apparaten en de luchtbehandelingskanalen. Door de direct uitgevoerde schoonmaakwerken kon de school na het Pinksterweekeinde weer open.
