NEN 2767 inspectie

NEN 2767 - Gebrekenrapport  
Gemeente Gouda | Bunker

Versie: 1.0  
Datum: 08-10-2025

| Object | Bunker |

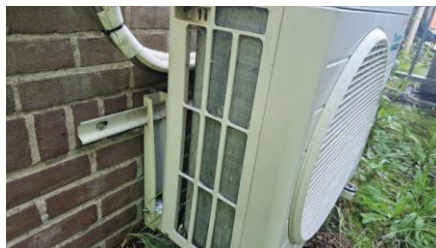
| Gebrek | Code NEN2767: K11EM04 - Afbrokkelen van lamel: omvang percentage lamellen | | | Conditie element: 3.00 | |
| NL/SfB element: 551200 | Omschrijving element: Split systemen algemeen | | | | |
| Omschrijving: | Afbrokkelen van lamel: omvang percentage lamellen | | | Conditie score: 2 | |
| Belang: | Ernstig | Intensiteit: | Begin | | Omvang: 10 % |
| Aspect: | Technische motieven | Risico: | Risico: Gering effect | | Prioriteit: 3 |

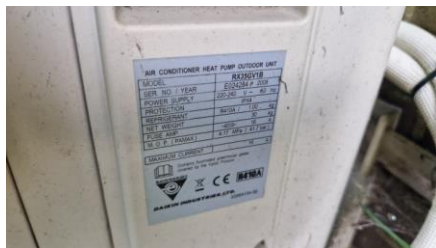
| Gebrek | Code NEN2767: K11GO03 - Vervuiling | | | | Conditie element: 3.00 | |
| NL/SfB element: 551200 | Omschrijving element: Split systemen algemeen | | | | | |
| Omschrijving: | Vervuiling | | | Conditie score: 1 | | |
| Belang: | Gering | Intensiteit: | Begin | | Omvang: | 30 % |
| Aspect: | Technische motieven | Risico: | Risico: Geen effect | | Prioriteit: | |

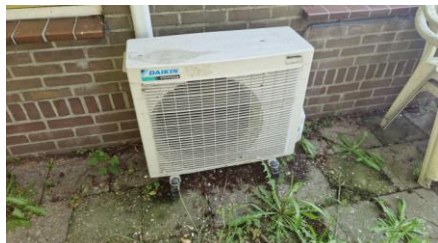
| Gebrek | Code NEN2767: K11GO03 - Vervuiling | | | | Conditie element: 3.00 | |
| NL/SfB element: 551200 | Omschrijving element: Split systemen algemeen | | | | | |
| Omschrijving: | Vervuiling | | | Conditie score: 1 | | |
| Belang: | Gering | Intensiteit: | Begin | | Omvang: | 30 % |
| Aspect: | Technische motieven | Risico: | Risico: Gering effect | | Prioriteit: | 3 |

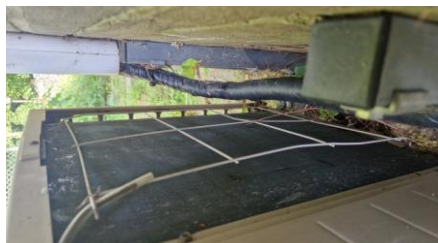
| Gebrek | Code NEN2767: K11EM04 - Afbrokkelen van lamel: omvang percentage lamellen | | | Conditie element: 3.00 | |
| NL/SfB element: 551200 | Omschrijving element: Split systemen algemeen | | | | |
| Omschrijving: | Afbrokkelen van lamel: omvang percentage lamellen | | | Conditie score: 3 | |
| Belang: | Ernstig | Intensiteit: | Gevorderd | Omvang: | 10 % |
| Aspect: | Technische motieven | Risico: | Risico: Gering effect | Prioriteit: | 3 |

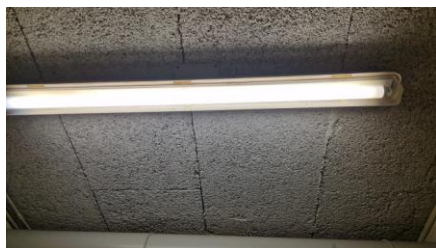
| Gebrek | Code NEN2767: E7SB02 - Vervangende onderdelen niet meer verkrijgbaar waardoor functie wordt bedreigd | | | Conditie element: 3.00 | |
| NL/SfB element: 631130 | Omschrijving element: Verlichtingsarmaturen (standaard onbewaakt) | | | | |
| Omschrijving: | Vervangende onderdelen niet meer verkrijgbaar waardoor functie wordt bedreigd | | | Conditie score: 3 | |
| Belang: | Serieus | Intensiteit: | Begin | | Omvang: 90 % |
| Aspect: | Technische motieven | Risico: | Risico: Gering effect | | Prioriteit: 3 |
