Bodemrapportage

Eigen selectie locatie - 25-07-2023

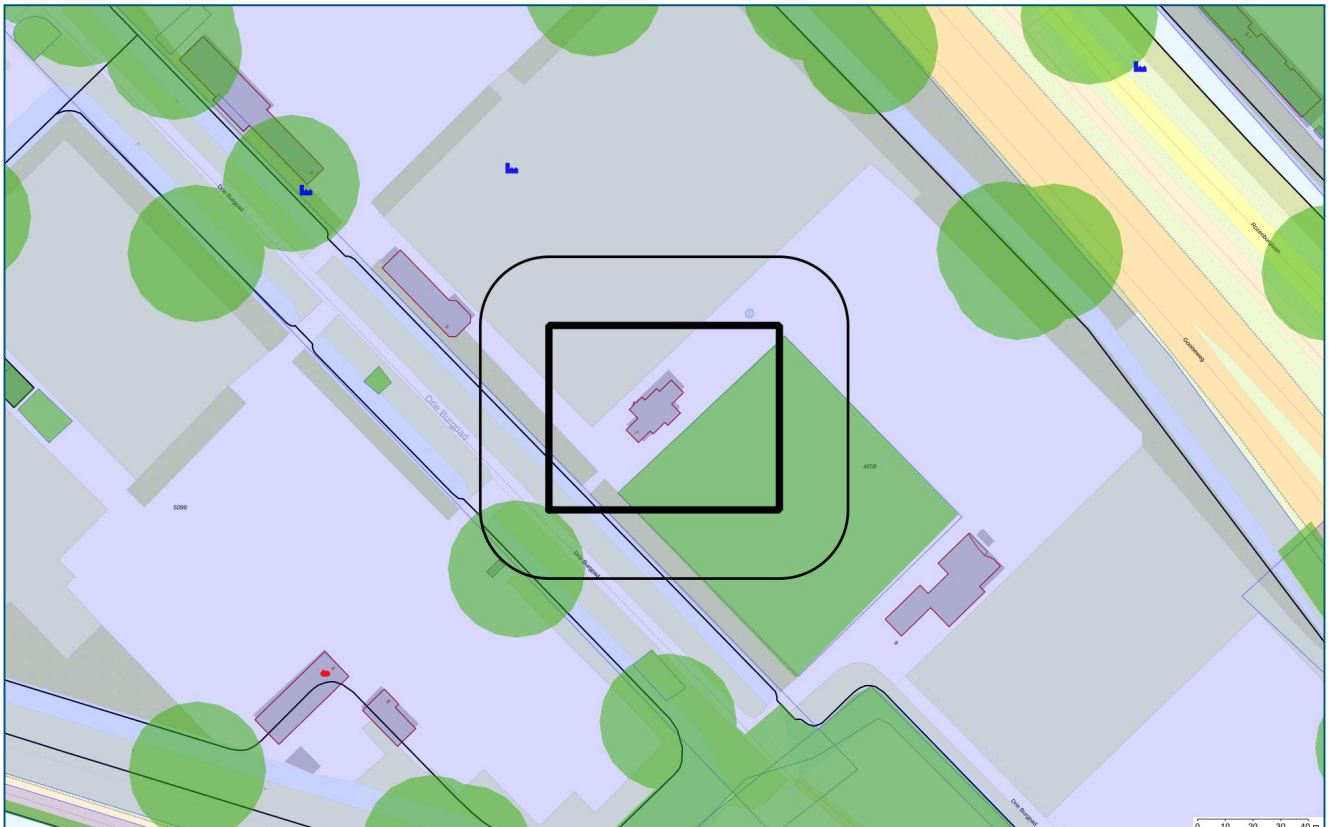
Overzicht Bodemlocaties

Coördinaten volgens RDM (Rijksdriehoeksmeting)
Middelpunt: X 124080 Y 483688 meter

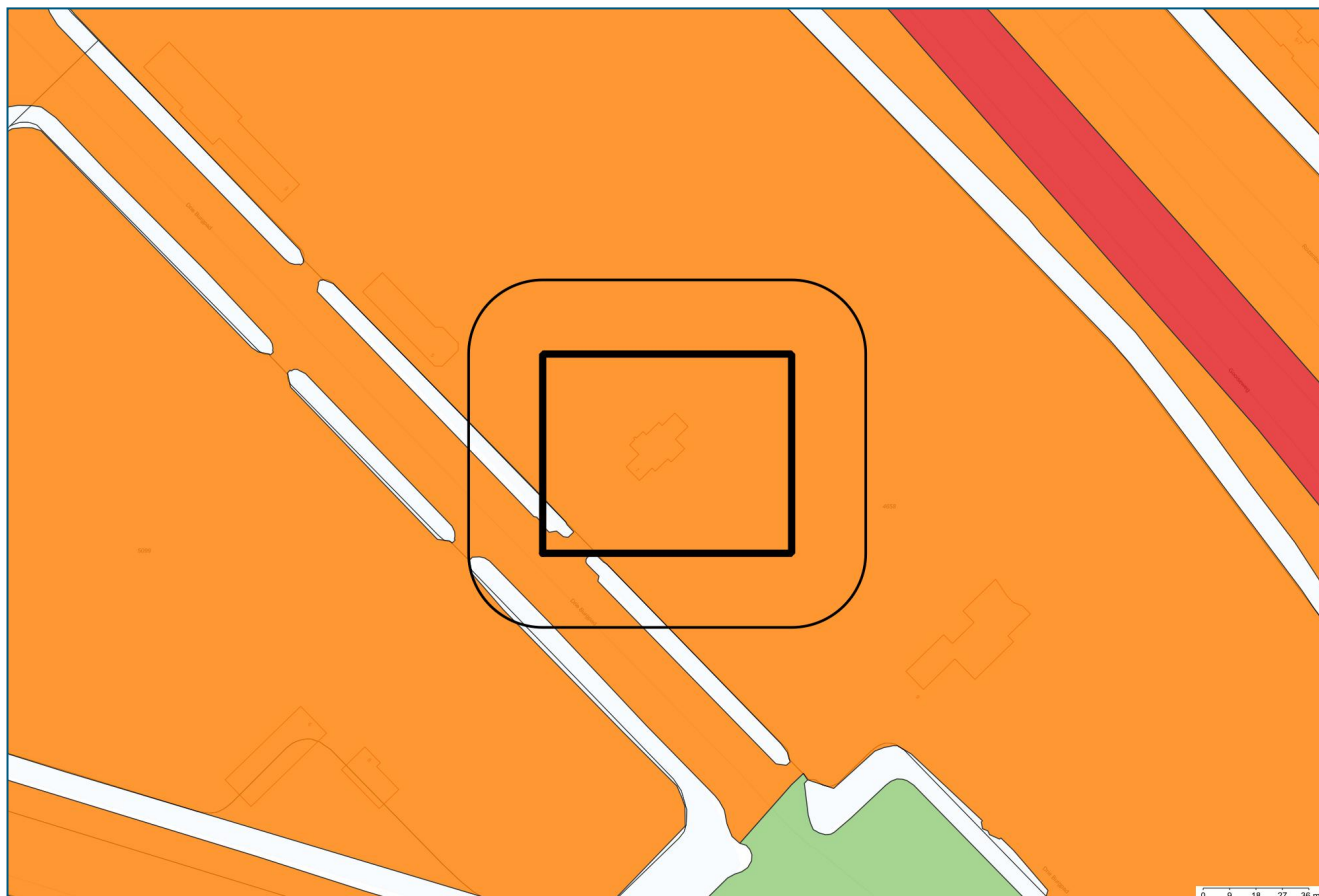
25.00-meter contour	 	Wonen
	Bodemfunctiekaart	 	Industrie

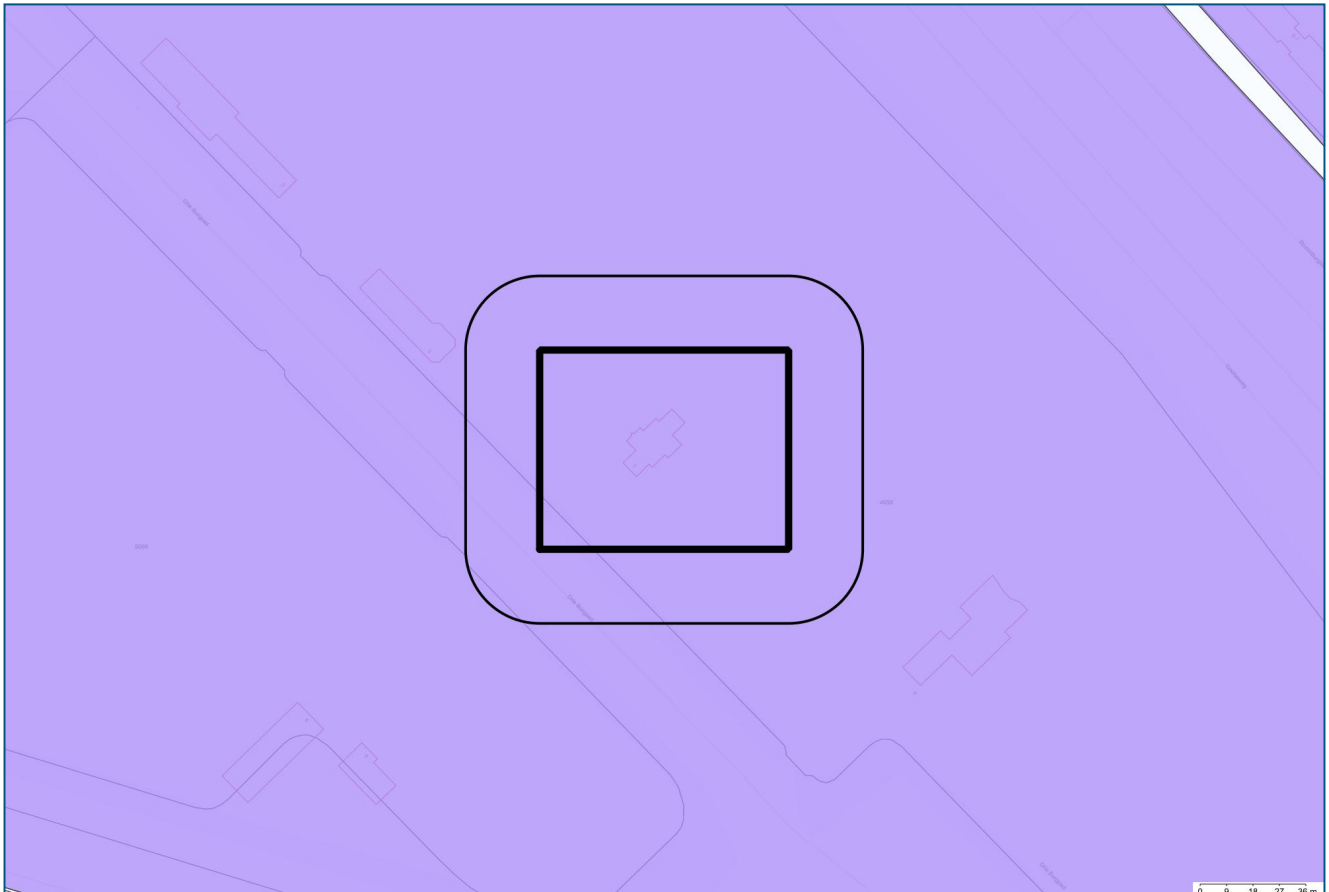
PFAS toepassingskaart

PFOA OG (0,5-1 m-mv): $\leq 1,7$ ug/kg ds

PFOS BG (0-0.5 m-mv): ≤ 3 ug/kg ds

PFOS OG (0,5-1 m-mv): ≤ 3 ug/kg ds

PFOS BG (0-0.5 m-mv): $\leq 1,5$ ug/kg ds

PFOA BG (0-0.5 m-mv): ≤ 7 ug/kg ds

PFOS OG (0,5-1 m-mv): $\leq 1,5$ ug/kg ds

PFOA OG (0,5-1 m-mv): ≤ 7 ug/kg ds

PFOA BG (0-0.5 m-mv): $\leq 1,7$ ug/kg ds

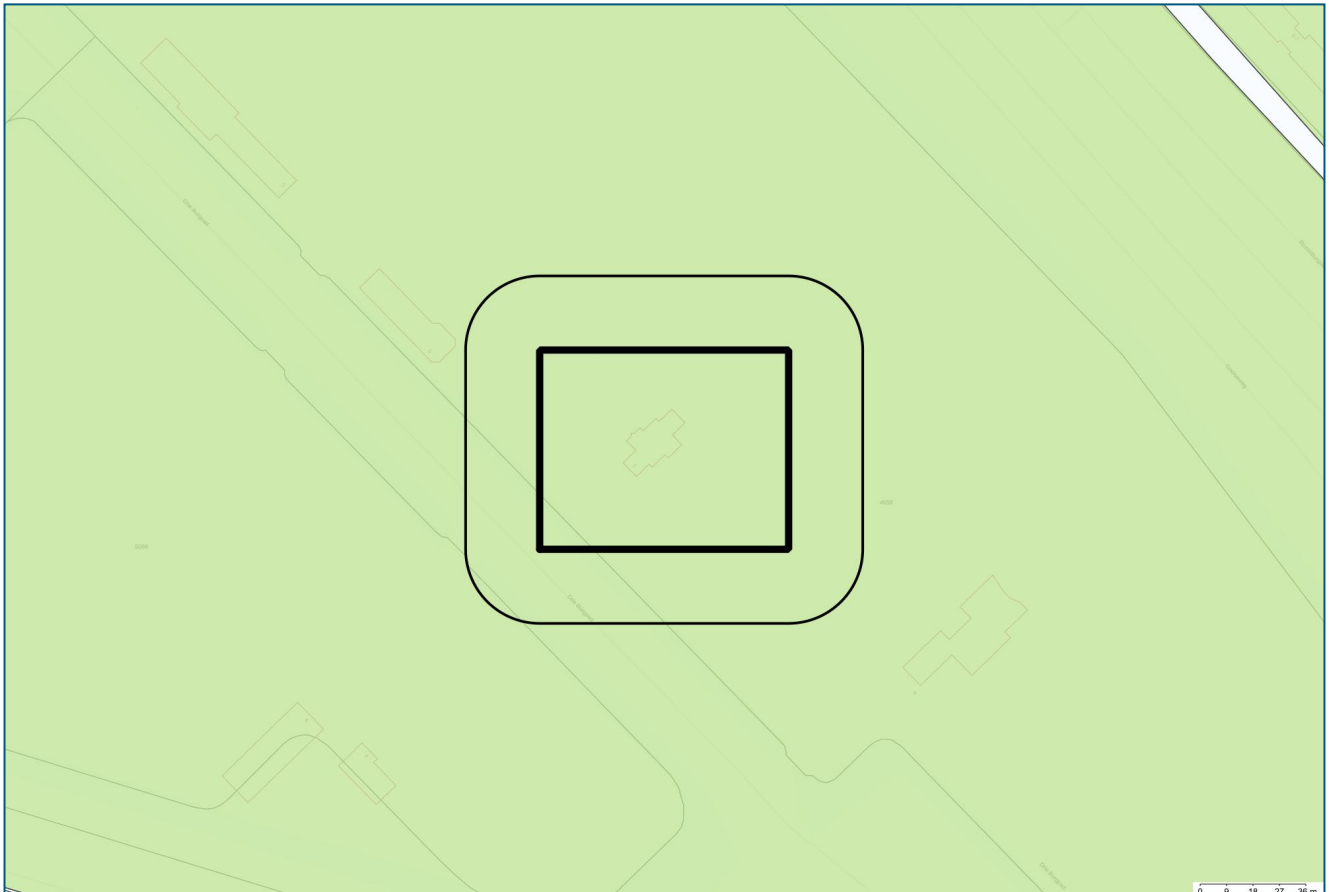
PFOS OG (0,5-1 m-mv): <= 1,5 ug/kg ds

PFOA BG (0-0.5 m-mv): <= 1,7 ug/kg ds
	PFAS ontgravingskaart

PFOA OG (0,5-1 m-mv): <= 1,7 ug/kg ds

PFOS BG (0-0.5 m-mv): <= 1,5 ug/kg ds

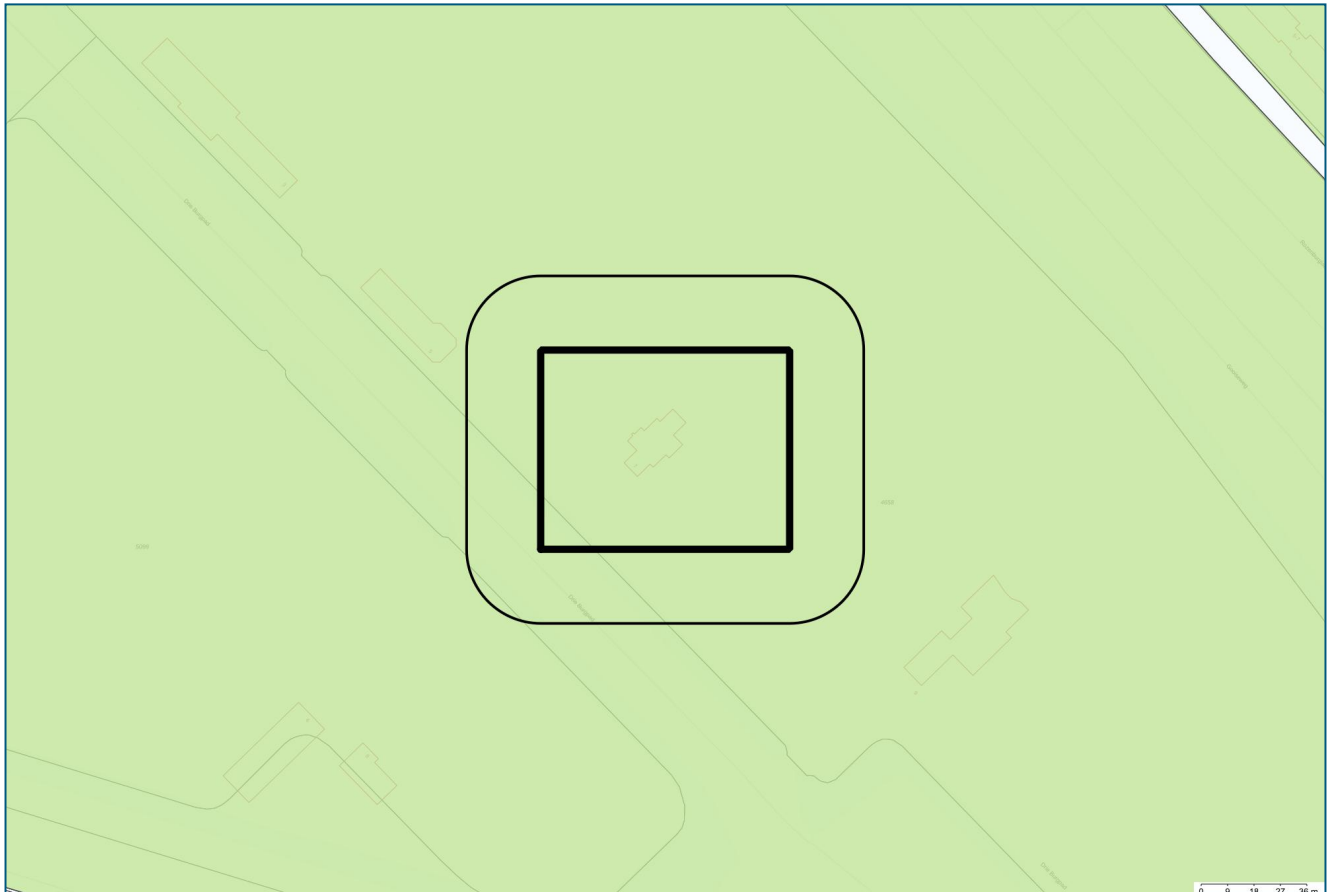
PFAS gebruikerskaart vrij toepasbaar

Onderzoeksgebied	 	PFOS OG (0,5-1 m-mv): $\leq 1,5$ ug/kg ds
 	25.00-meter contour	 	PFOA BG (0-0.5 m-mv): $\leq 1,7$ ug/kg ds
 	PFAS gebruikerskaart vrijtoepasbaar	 	PFOA OG (0,5-1 m-mv): $\leq 1,7$ ug/kg ds
 	PFOS BG (0-0.5 m-mv): $\leq 1,5$ ug/kg ds

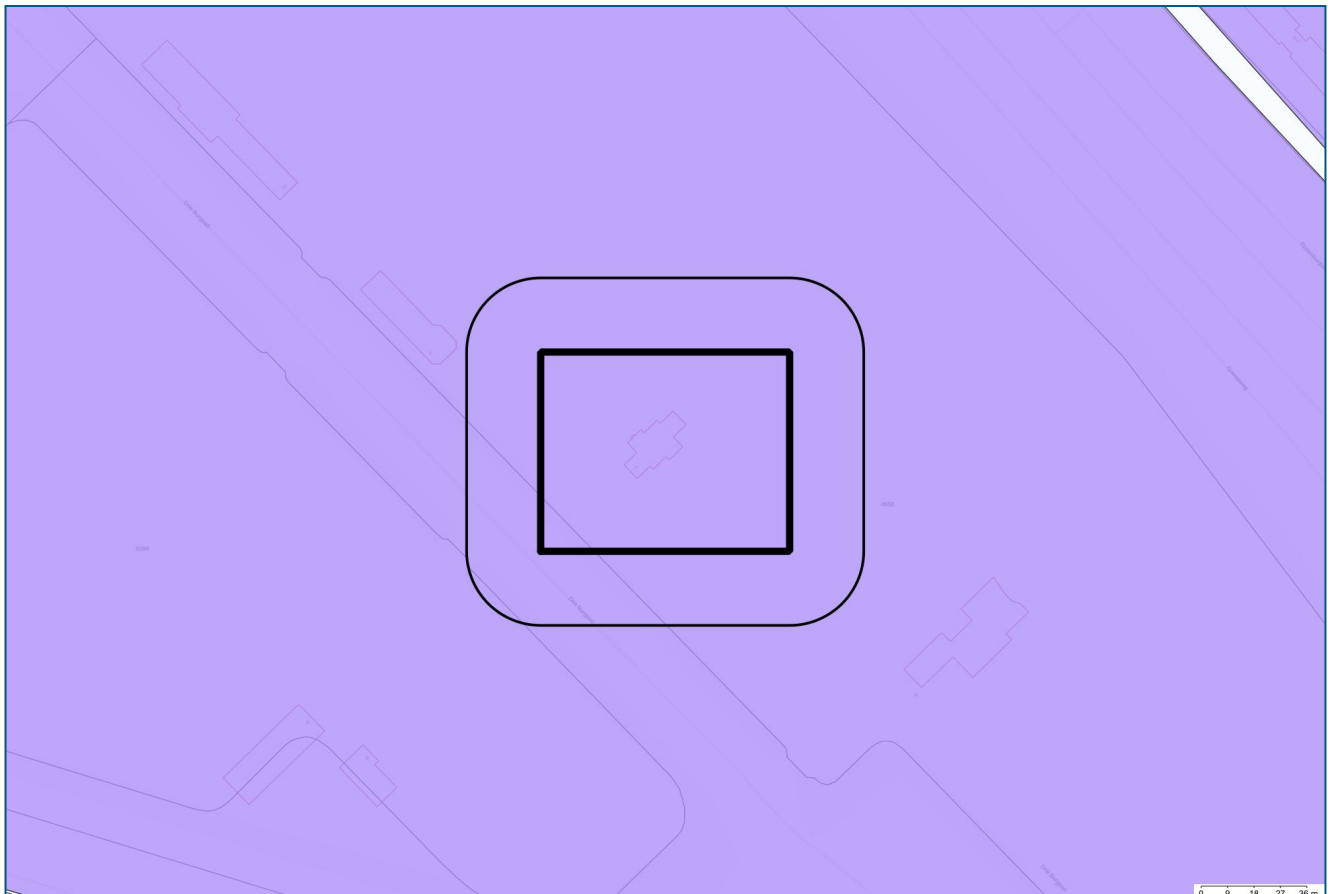
PFOS OG (0,5-1 m-mv): ≤ 3 ug/kg ds

PFOA BG (0-0.5 m-mv): ≤ 7 ug/kg ds
	PFAS gebruikerskaart toepasbaar niet ingedeeld

PFOA OG (0,5-1 m-mv): ≤ 7 ug/kg ds

PFOS BG (0-0.5 m-mv): ≤ 3 ug/kg ds

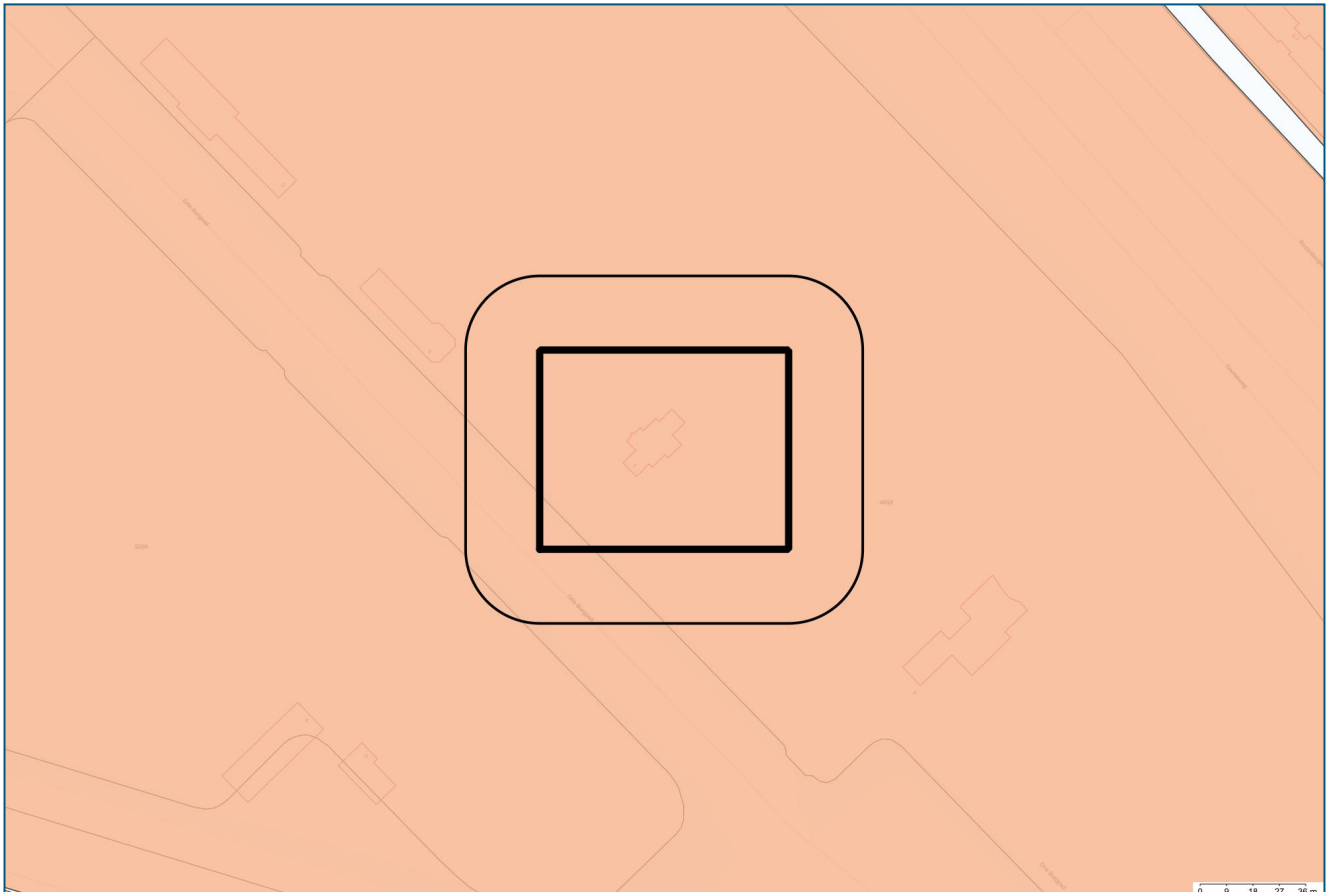
PFOA OG (0,5-1 m-mv): 0,30 ug/kg ds

PFOS BG (0-0.5 m-mv): 0,80 ug/kg ds
	PFAS ACN kaart

PFOS OG (0,5-1 m-mv): 0,32 ug/kg ds

PFOS BG (0-0.5 m-mv): 0,39 ug/kg ds

PFOA BG (0-0.5 m-mv): 0,60 ug/kg ds

PFOS OG (0,5-1 m-mv): 0,16 ug/kg ds

PFOA OG (0,5-1 m-mv): 0,25 ug/kg ds

PFOA BG (0-0.5 m-mv): 0,54 ug/kg ds
