Toelichting op uitvoering en verrekening.

## Reparatie asfalt vanwege ingravingen

## Reparatie schadebeelden

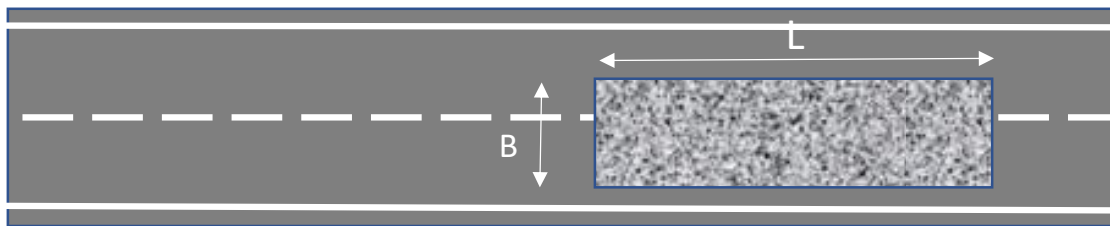
**BOVENAANZICHT**

Ingraving of schadebeeld

Verrekend op de posten  
van het schadebeeld of ingraving.

wordt de oppervlakte  $B * L$ .

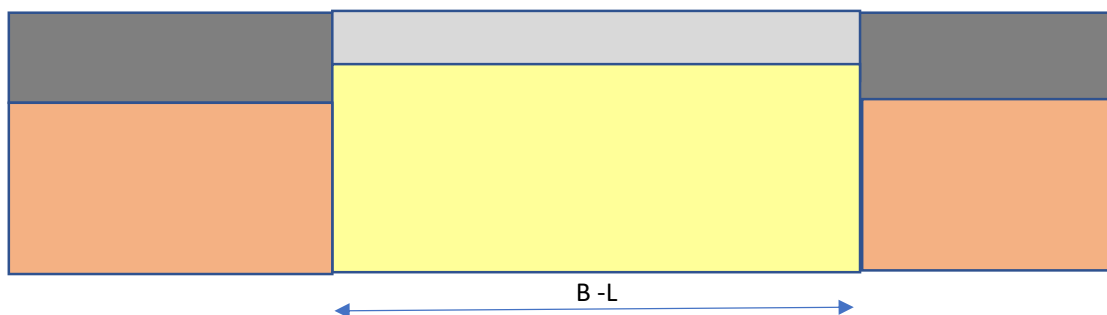
### Schematische situatie bij aanvang

**LANGS- EN DWARSDOORSNEDE**

bestaande fundering menggranulaat  
bestaande zandaanvulling kabel of leiding  
tijdelijke sleufafdekking BSS keiformaat  
Bestaande asfaltverharding

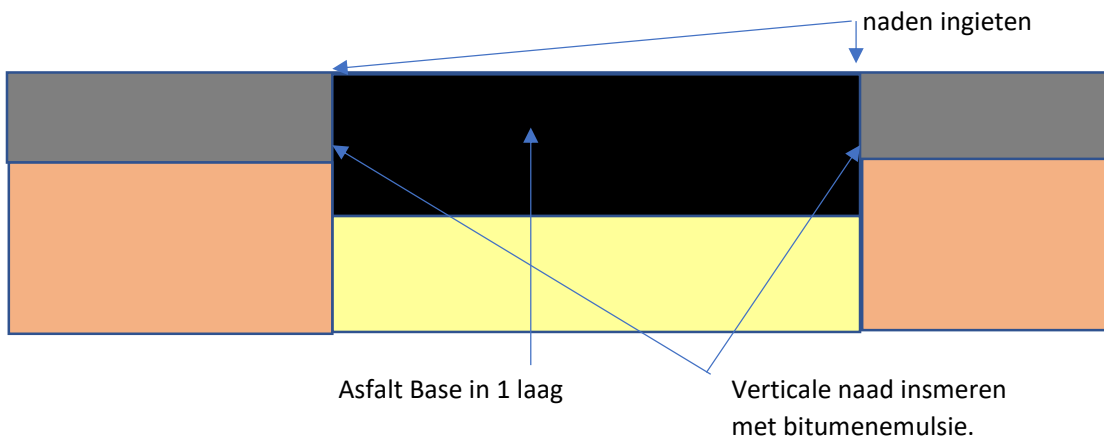
### Schematische situatie na uitvoering herstel ingraving

**LANGS- EN DWARSDOORSNEDE**

bestaande fundering menggranulaat  
Bestaande asfaltverharding  
bestaande zandaanvulling van kabel of leiding  
Asfaltreparatie dikte 100 (bij paden) of 160 mm (bij wegen).

Opmerking: na minimaal 1 jaar kan de opdrachtgever besluiten de bovenste 4 cm van het asfalt af te frezen en dit vervolgens te voorzien van een deklaag.

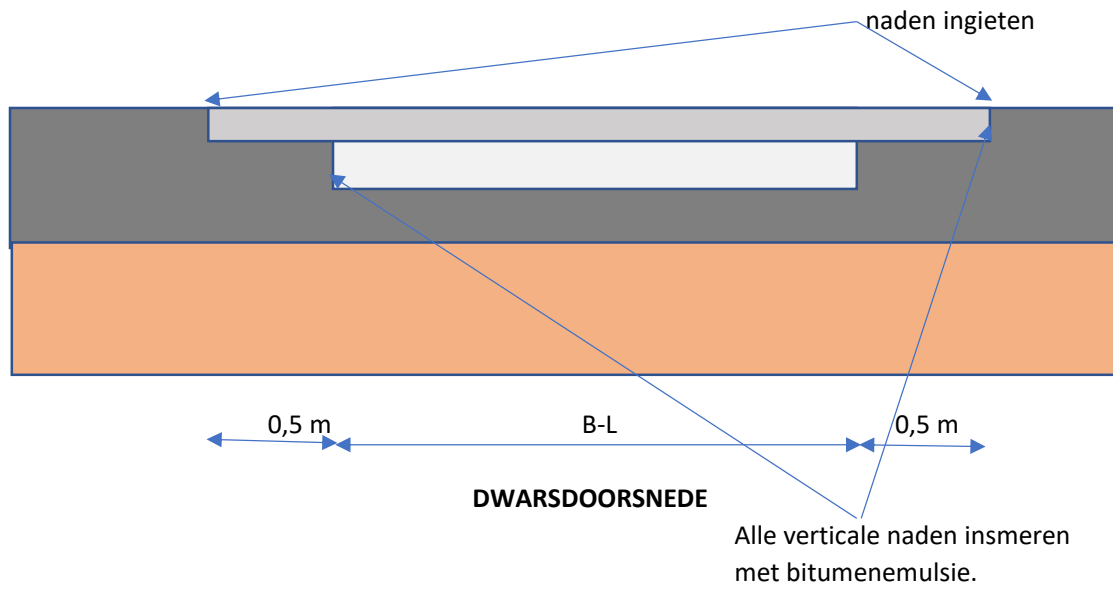
# Schematische situatie uitvoering asfaltwerk

Bestaande fundering menggranulaat  
 Asfalt Bind of Base tussen 0 mm en 80 mm.  
 Asfalt Surf 40 mm  
 Bestaande asfaltverharding
