Toelichting op uitvoering en verrekening.

## Reparatie asfalt vanwege ingravingen

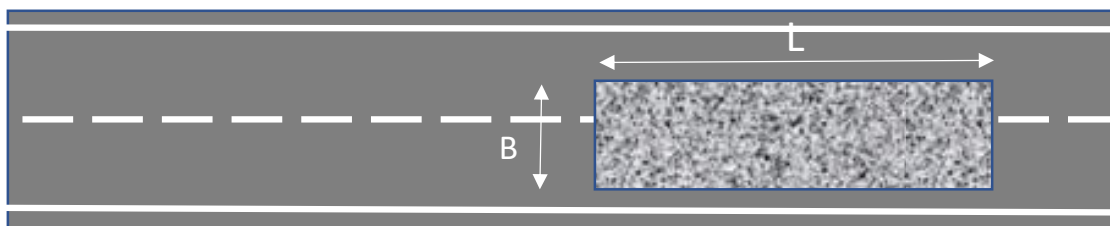
**BOVENAANZICHT**

Ingraving of schadebeeld

Verrekend op de posten  
van het schadebeeld of ingraving.

wordt de oppervlakte  $B * L$ .

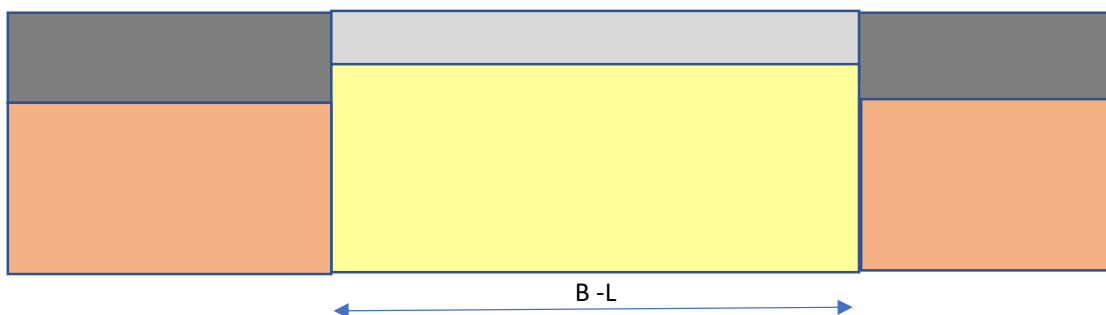
### Schematische situatie bij aanvang

**LANGS- EN DWARSDOORSNEDE**

bestaande fundering menggranulaat  
bestaande zandaanvulling kabel of leiding  
tijdelijke sleufafdekking BSS keiformaat  
Bestaande asfaltverharding

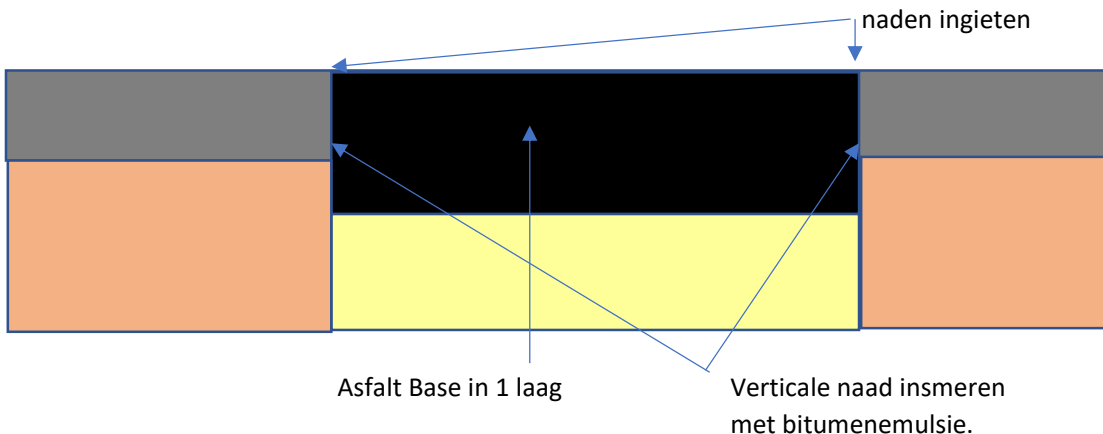
### Schematische situatie na uitvoering herstel ingraving

**LANGS- EN DWARSDOORSNEDE**

bestaande fundering menggranulaat  
Bestaande asfaltverharding  
bestaande zandaanvulling van kabel of leiding  
Asfaltreparatie dikte variabel

Opmerking: na minimaal 1 jaar kan de opdrachtgever besluiten de bovenste 4 cm van het asfalt af te frezen en dit vervolgens te voorzien van een deklaag.
