## Notitie / Memo

Haskoning Nederland B.V.  
 Mobility & Infrastructure

**Onderwerp: Monstername analyse chroom VI en zware metalen Kwaakbrug Oegstgeest**

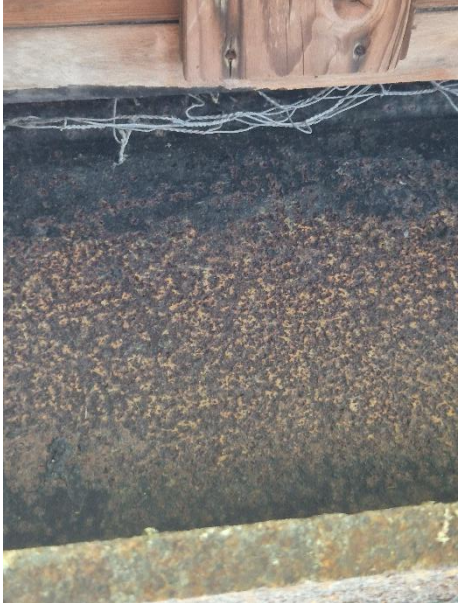
Op 19 juni zijn met behulp van een bootje van de gemeente Oegstgeest de monsters genomen. Tijdens de monstername bleek dat aan de onderzijde aan beide overspanningen dezelfde conserveringslaag aanwezig is. De conservering is nog zeer sporadisch aanwezig en op basis van geur bij het afnemen is geconstateerd dat deze mogelijk teerhoudend is. Daarom is 1 monster genomen voor analyse op aanwezigheid van Polycyclische Aromatische Koolwaterstoffen (PAK). Dat is geen chroom VI of zware metalen, maar het is ook een risicovolle stof bij bewerking.

| <p>Conservering van de onderzijde, nog sporadisch aanwezig</p> | <p>Conservering op de damwand. Bij het afschrapen lijkt dit een slecht hechtende, dunne, laag. Volgens commentaar van omwonende is dit enkele jaren terug in 1 laag geschilderd.</p> |

In onderstaande tabel is de conclusie van de analyse weergegeven. Indien Ja, zijn extra maatregelen noodzakelijk om medewerkers te beschermen tegen blootstelling en om te voorkomen dat deze stoffen in het milieu terechtkomen. Voor de praktische invulling kan het document: 'Beheersregime-chroom-6-en-andere-gevaarlijke-stoffen-v20+BZK.pdf' geraadpleegd worden.

| Onderdeel | Chroom VI | Zware metalen | PAK |
|---|---|---|---|
| Onderzijde | NVT | NVT | JA |

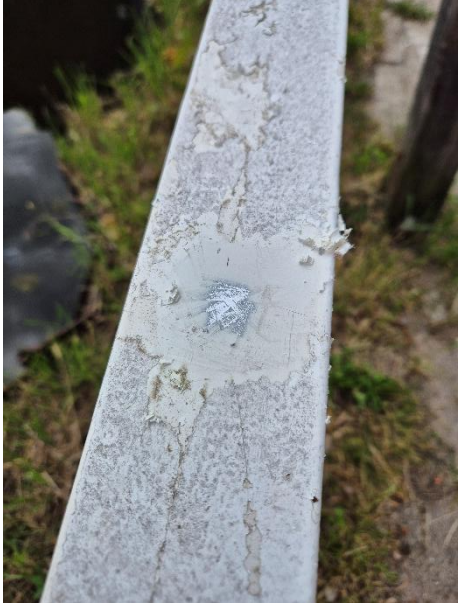
| <p>Locatie monstername leuning Kaagzijde. Betreffen 2 of 3 witte lagen, waarbij de onderlagen nog goed hechten, maar de toplaag los zit over deze lagen</p> | <p>Locatie monstername leuning Leidenzijde, opbouw gelijk aan de leuning aan Kaagzijde.</p> |

| Onderdeel | Chroom VI | Zware metalen | PAK |
|---|---|---|---|
| Leuning | NEE | NEE | NVT |

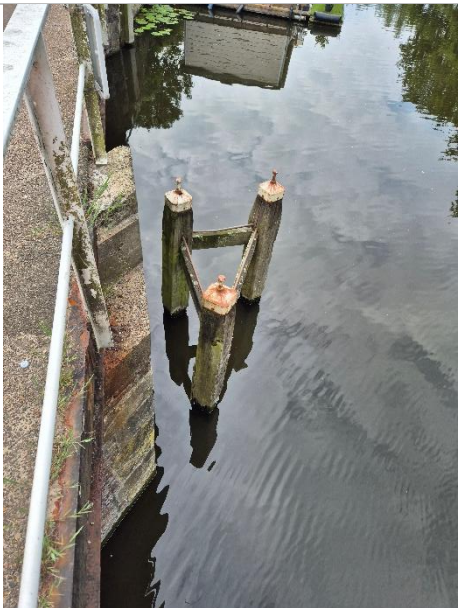
| Onderdeel | Chroom VI | Zware metalen | PAK |
|---|---|---|---|
| Paalmuts | NEE | JA | NVT |

| <p>Locatie monsternamen Paalmutsen, aan Leiden-<br/>zijde bij middensteunpunt.</p> | |
