Zie ook de andere posters in deze serie: Boombescherming tijdens de werkvoorbereiding

Boombescherming tijdens de uitvoering

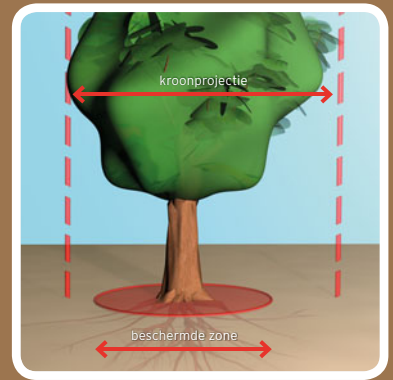
Beschermde zone

De beschermde zone is de ruimte rond de boom waarin geen of slechts beperkt ingrepen mogen plaatsvinden. In de beschermde zone bevinden zich de belangrijkste wortels. Deze zijn van essentieel belang voor de vochtvoorziening en verankering. Beschadiging van deze wortels kan leiden tot onherstelbare schade, instabiliteit of het afsterven van de boom. Niet elke beschermde zone is afgezet met hekken! Check daarom het bestek en de tekeningen, of vraag de boomtechnisch toezichthouder hierna.

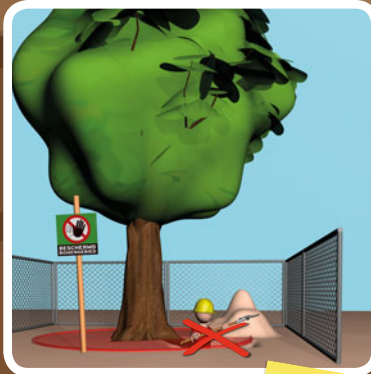
Geen graafwerk binnen de beschermde zone

Graven leidt tot wortelschade. Moet er toch worden gegraven? Dan mag dit uitsluitend na overleg met of onder toezicht van een boomtechnisch toezichthouder.

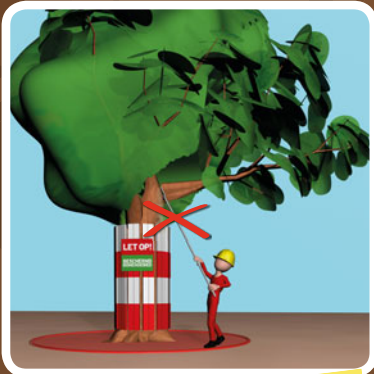
Verwijder zelf geen dikke takken of wortels

Takken of wortels dikker dan 5 cm mogen alleen door een boomverzorger met het certificaat 'European Tree Worker' worden verwijderd.

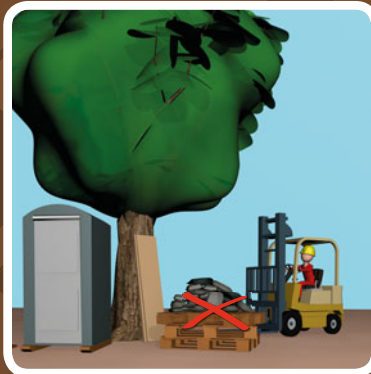
Gebruik de ruimte onder een boom niet voor materiaalopslag

Bouwmaterialen en grondopslag zorgen voor verdichting van de bodem. Hierdoor ontstaat zuurstofgebrek voor de wortels en sterven deze af. Loos daarom ook geen afval- of spoelwater bij bomen.

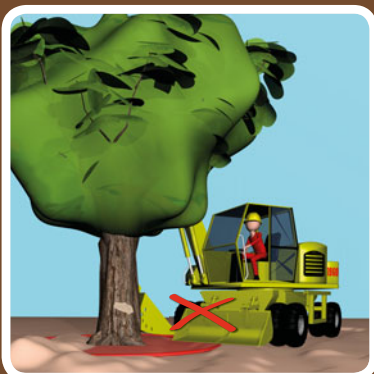
Geen voertuigbewegingen binnen de beschermde zone

Rijden over de groeiplaats van een boom zorgt voor verdichting van de bodem. Hierdoor ontstaat bijvoorbeeld zuurstofgebrek en sterven wortels af. Ook door laden en lossen en bij hijswerk kunnen bomen beschadigd raken.

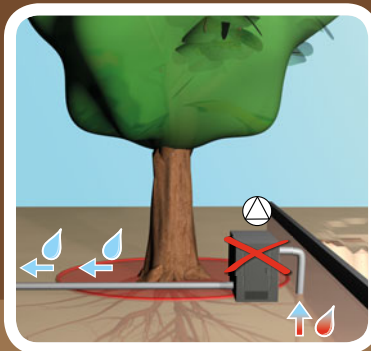
Voorkom bronneren in het groeiseizoen

Bronneren in het groeiseizoen kan ernstige schade toebrengen aan bomen. Is bronneren toch nodig? Laat dan het bodemvocht rond de beworteling, de grondwaterstandverandering en neerslag monitoren. Ga niet zelf ongestuurd water geven! Teveel water leidt tot onherstelbare wortelschade.
