# Herkennen van archeologische vondsten uit (voormalige) waterbodems

en hoe daar  
mee om te gaan

**In opdracht van:** Rijkswaterstaat

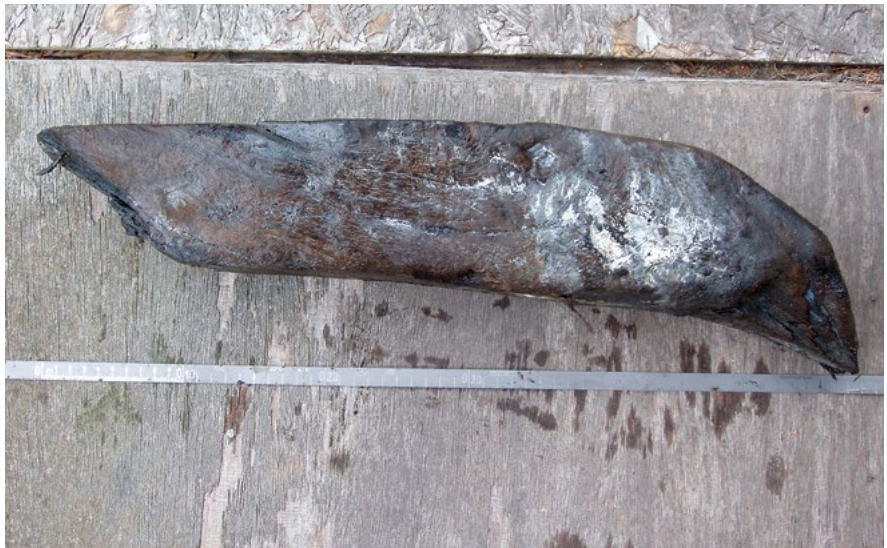
*Inhout (onderdeel van een scheepsgeraamte)*

Links ziet u een voorbeeld van een inhout (een constructie-onderdeel van de romp) van een scheepswrak, maar ook een voorbeeld van de nachtmerrie van de scheepsbouwkundig specialist: een stapel geruimd, uit zijn verband gerukt en verdroogd hout, afkomstig van een scheepswrak. De informatiewaarde is hierdoor vrijwel teniet gedaan.

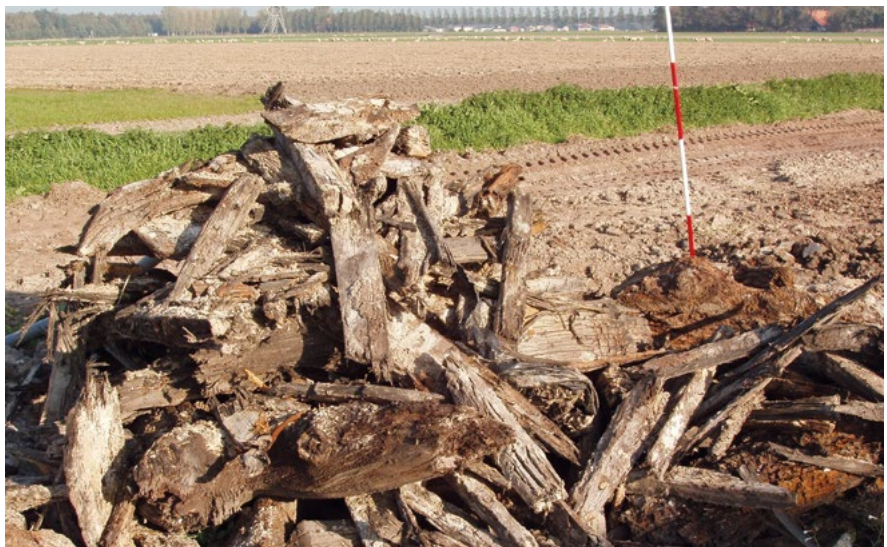
*Nachtmerrie van de scheepsarcheologisch specialist: de geruimde resten van een scheepswrak*

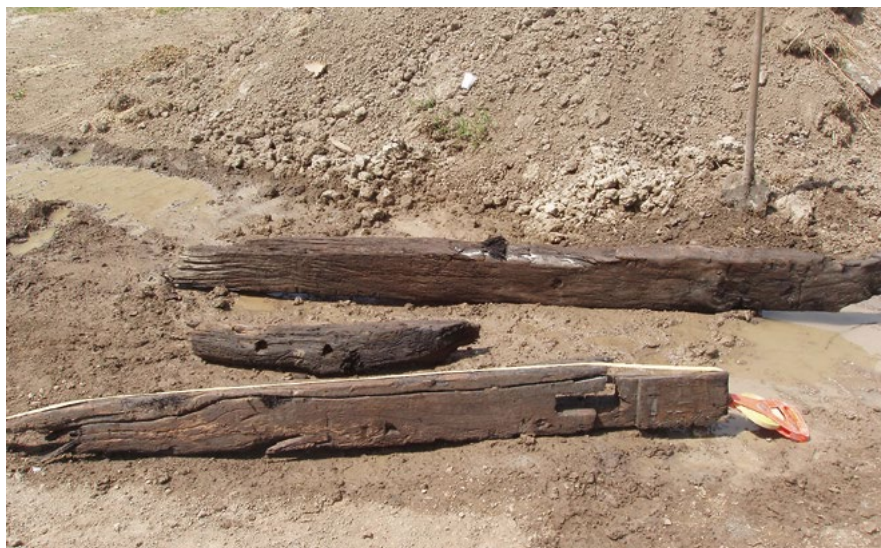
Bouwhout, 14e – 15e eeuw

Links ziet u voorbeelden van bouwhout, van een beschoeiing uit elzenhout en van een deel van een brugfundering uit eikenhout.

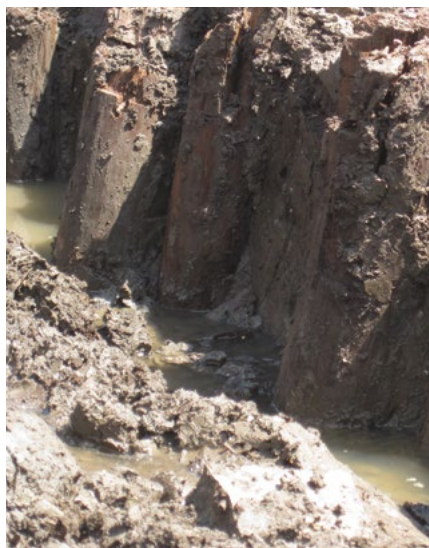
Beschoeiingspalen els, 9e eeuw

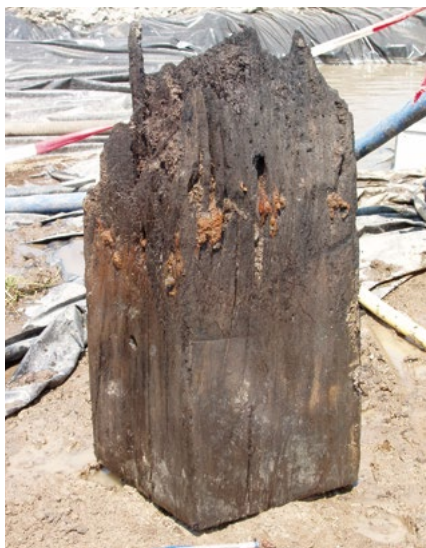
Brugfunderingspaal eiken, 16e eeuw

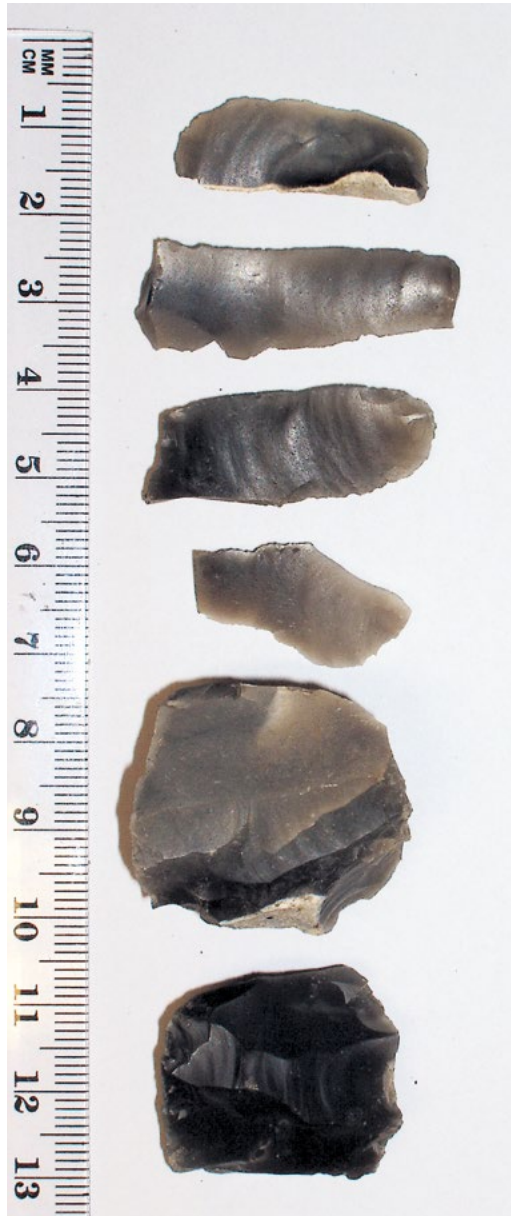
Bewerkt vuursteen uit de late-midden steentijd ofwel circa 8000 jaar oud

Links ziet u vier spaanvormige fragmenten. Dit zijn zogenaamde 'klingen'. Deze resten hadden (en hebben!) vaak scherpe randen, zodat ze als mesje konden fungeren. De onderste twee fragmenten betreffen enkele brokken (kernen) waarvan deze klingen zijn afgeslagen.

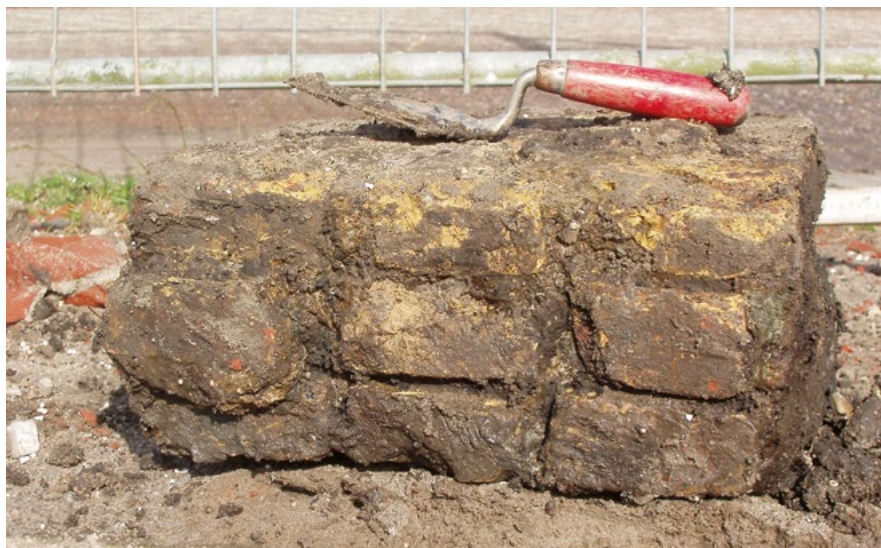
Baksteen, 17e eeuw

Linksboven ziet u een voorbeeld van een wandtegel en daaronder een muurbrok van gele baksteentjes. Deze gele steentjes werden in de 17e eeuw regelmatig naar het buitenland verscheept. Bakstenen en tegels konden bovendien een brandwerend onderdeel van de scheepskeuken (kombuis genaamd) vormen en de vondst hiervan kan dus wijzen op de aanwezigheid van een scheepswrak.

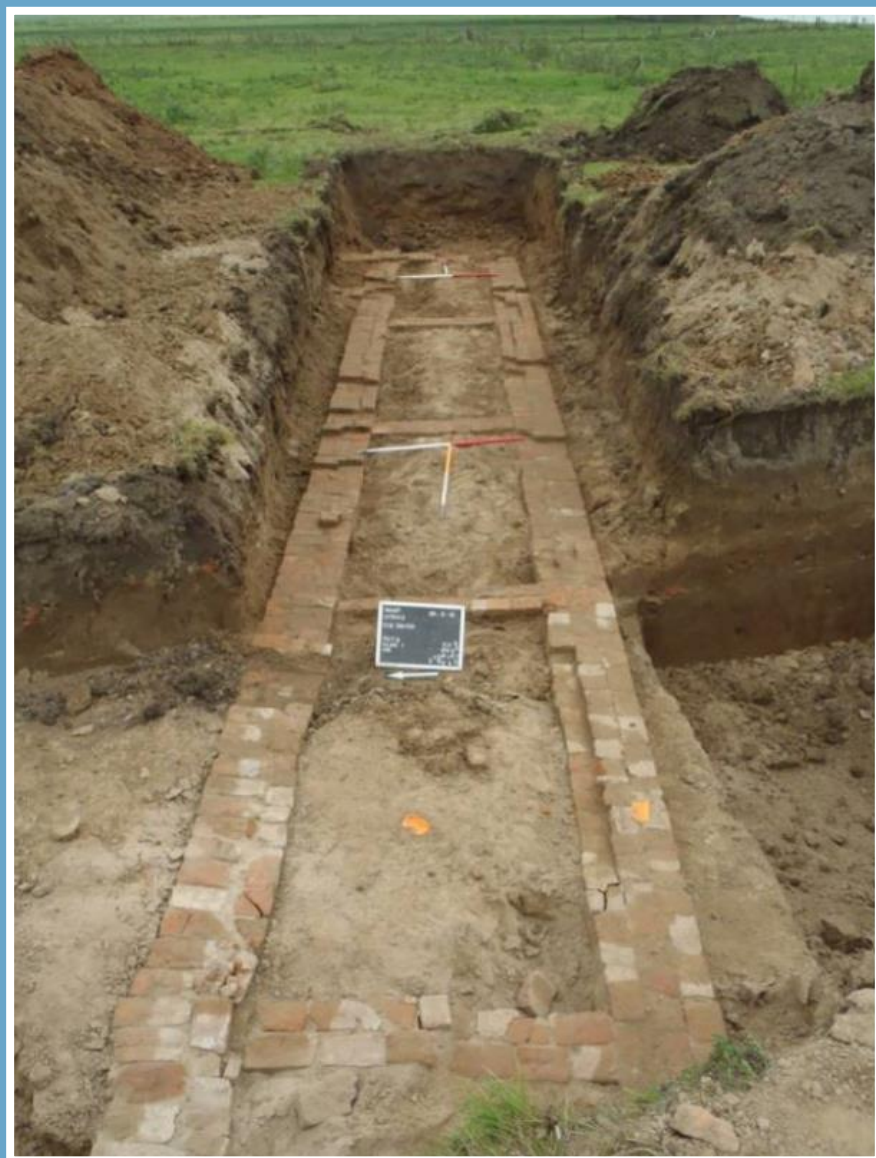
Bakstenen fundering van de aangetroffen 'haaghut'.
