Algemene gegevens:

Soort rapport: I	Opdrachtgever: ProRail	Inspectiedatum: 2025-04-12
Trigger voor inspectie: V	Referentienr:	Vorige inspectiedatum:
Inspectiebedrijf: EURAIL	Toelichting:	Eerste inspectiedatum: 2025-04-12
Inspecteur: SJ		Huidige rapport wijziging:
Referentienr: T3859824		T251501-SJ.20250416063647

Onderdeel: Spoorstaaf	Sps profiel links: 60E1	Wissel 5153	Spoor EZ	Wissel 86
Subonderdeel:	Fabrikant links: ENSIDESA			
Type spoorstaaf: Geen las	Fabrikagedatum links: 2012			
Op- of aanlassing:	Kwaliteit links: R350HT			
Bijzonderheid:	Sps profiel rechts: 60E1			
Hoekverhouding wissel:	Fabrikant rechts: ENSIDESA			
Type puntstuk:	Fabrikagedatum rechts: 2012			
	Kwaliteit rechts: R350HT

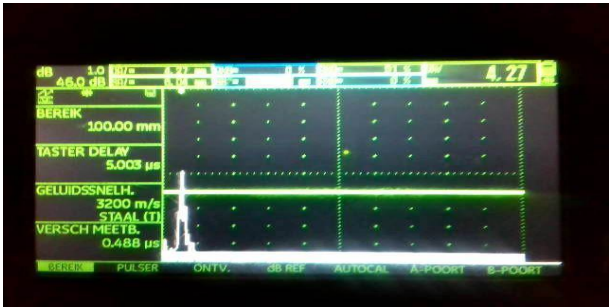
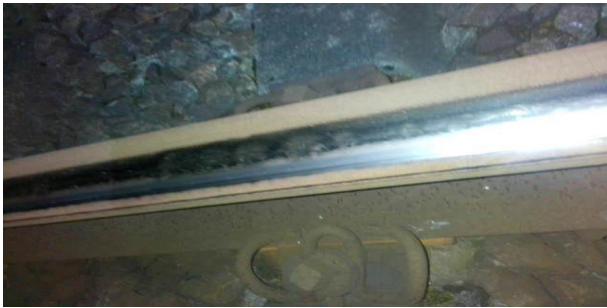
Type defect: 2221	USH-klasse: USH4	Toelichting op de classificatie/TSB:
Omschrijving defect: 2221 Studs: afschilfering van het loopvlak	Uiterste herstdatum: 2026-04-11	
Lengte- of dwarsfout: dwarsfout	Herstdatum igv nlpt:	Onderhoudsconditie:
Defectdiepte van: 0 mm	Noodlas toegestaan:	Geen bijzonderheden
Defectdiepte tot: 4 mm	Noodlas aangebracht:	
Defectlengte: 15 mm	TSB-advies: km/u	
Spoorstaafhoogte: 169 mm
