2.0	Eerste uitgave	W.V.H.	J.K.	F.T.	14-05-2025
versie	omschrijving	getekend	gecontroleerd	akkoord	datum
opdrachtgever					
Gemeente Medemblik					
project					
Herinrichting Simon Koopmanstraat					
omschrijving					
Riolering Zuidelijk deelgebied					
Situatie					
documentstatus					
Definitief					
documentversie					
1.0					
projectnummer / tekeningnummer					
BH3087-TE-BO-3201					
formaat					
A1					
schaal					
1:500					
fase					
Bestek					
bladnr.					
1					
van					
3

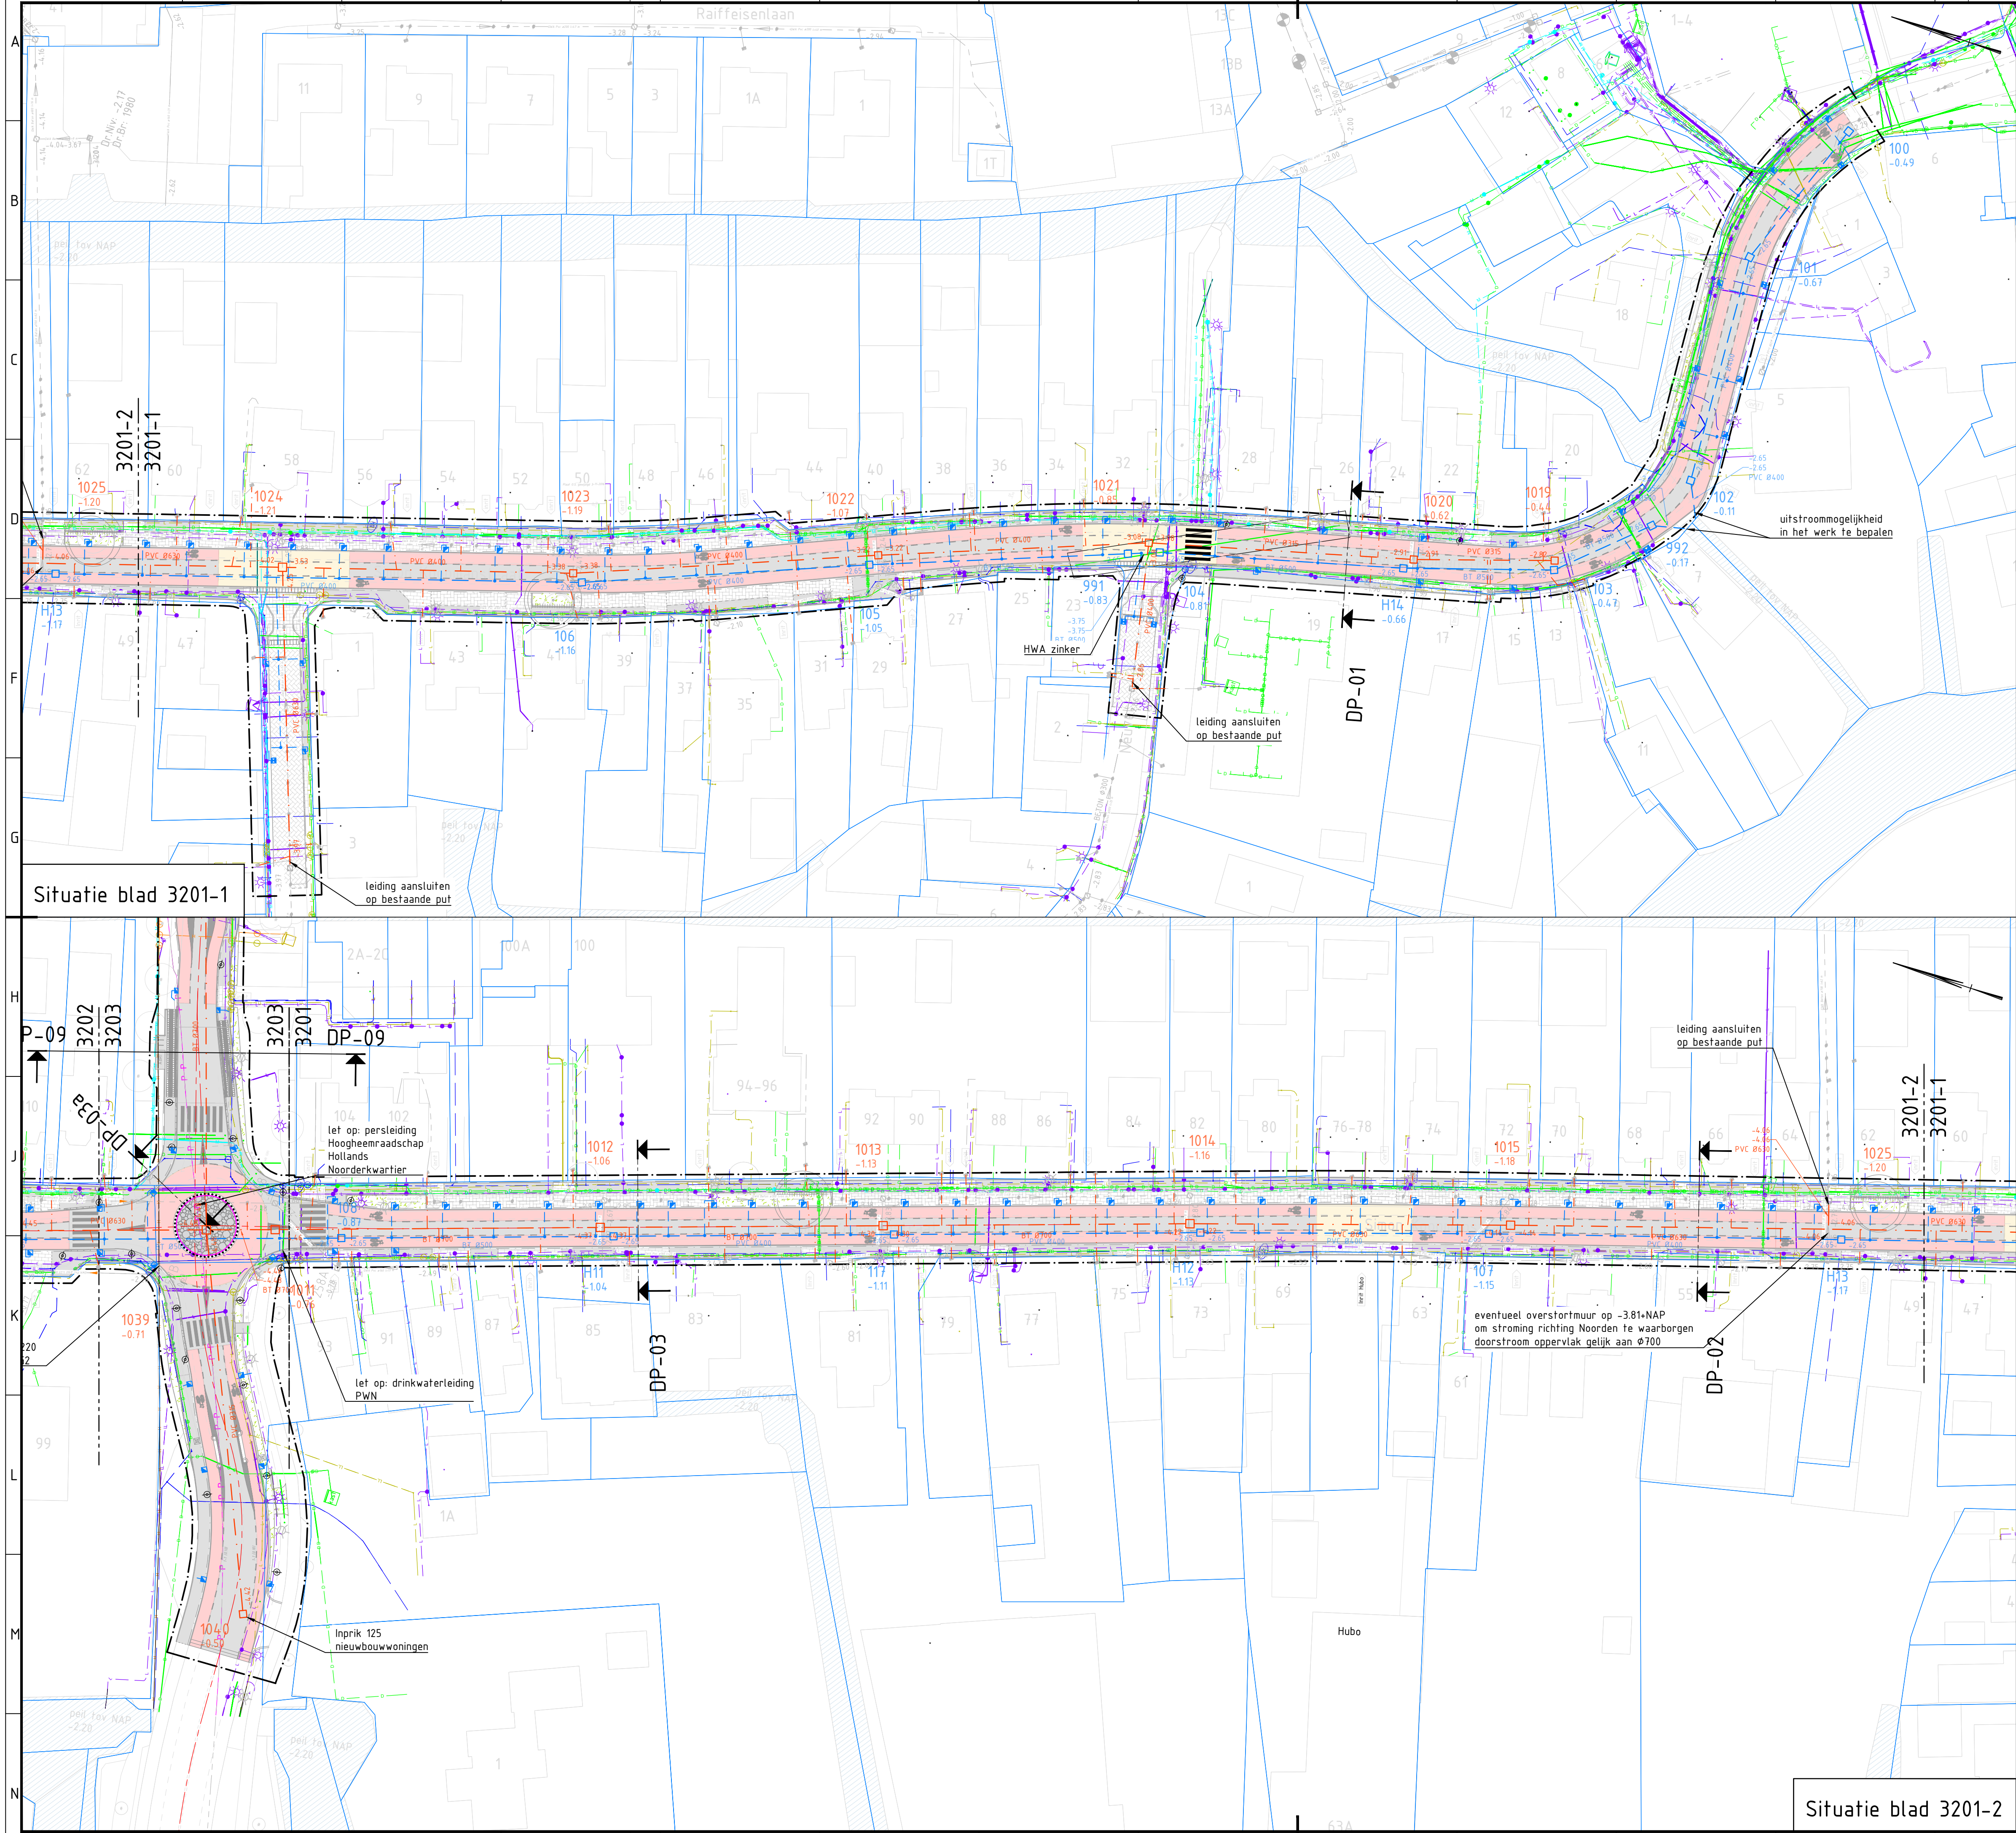
- Aanbrengen HWA riool met inspectieput, putnummer, putrandhoogte, b.o.b, materiaal en diameter leiding in mm
- Aanbrengen VWA riool met inspectieput, putnummer, putrandhoogte, b.o.b, materiaal en diameter leiding in mm
- Bestaande rioolput, streng aansluiten op bestaande put en opnieuw stellen putdeksel
- DWA perceelaansluiting PVCØ125, PVCØ160
- HWA kolkaansluiting PVCØ125, PVCØ160 inclusief inspectieput Ø600 en kolkintlaat
- Trotoircolk, 5/20
- Trotoircolk, 18/20
- Straatcolk, 300x300
- Inlaat HWA
