datum 22 oktober 2024
kenmerk 23-183/OPLN/SW/v1
betreft Oplegnotitie effectbeoordeling werkzaamheden Wetterwille Drachten op vliegroutes vleermuizen

Onderhavig document betreft een oplegnotitie behorende bij A&W-notitie 23-183 #4, 'Aanvullend onderzoek naar vleermuis, Huismus, Waterspitsmuis en Alpenwatersalamander bij de Wetterwille in Drachten' (Ward, 2023¹).

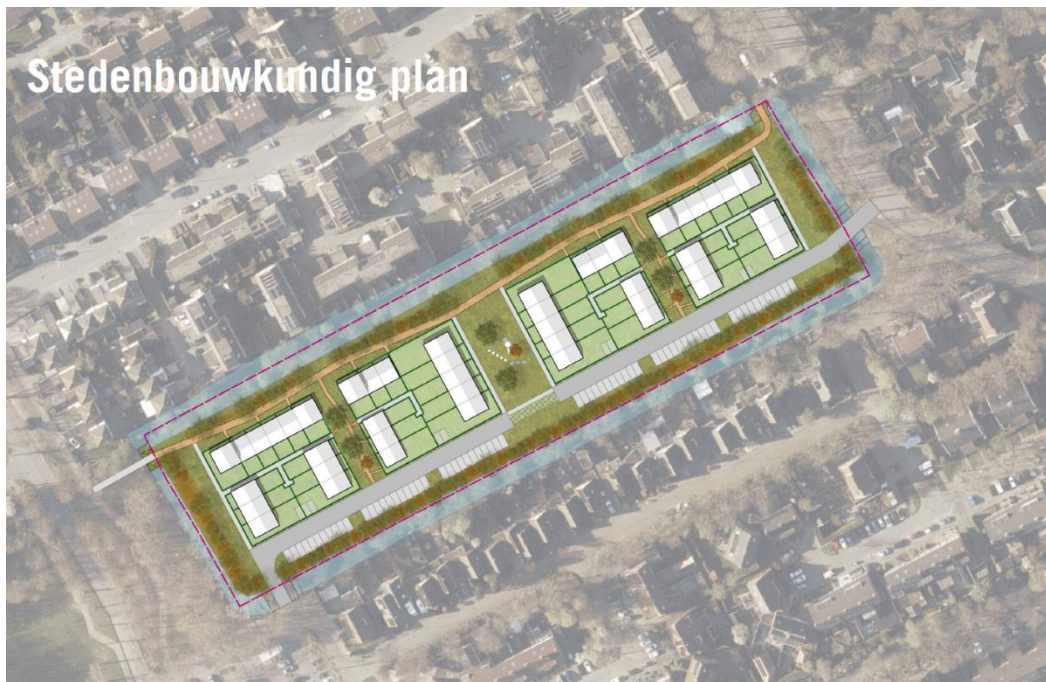
Figuur 2 Stedenbouwkundig ontwerp Wetterwille Drachten

Figuur 2 toont het stedenbouwkundig ontwerp, waarop is te zien dat er zowel langs de noordzijde als de zuidzijde een houtwal is ingetekend. Daarnaast is op deze figuur goed te zien waar de toegangsweg naar De Excelsior komt (de zuidzijde van het plangebied).

Zoals in de aanvullend onderzoeksrapportage staat beschreven, werd er in eerste instantie vanuit gegaan dat alle houtwallen zouden worden gekapt. Echter, nu is bekend dat de zuidelijke houtwal in stand blijft. Hierdoor blijft de vliegroute in stand (zie hieronder). Ter hoogte van de toegangsweg ontstaat een opening van ca. 5 meter. Volgens Wansink *et al.* heeft een Gewone dwergvleermuis geen moeite met het oversteken van een onderbreking in de vliegroute door een weg >30 meter breed. De afstand van deze toegangsweg is daarom klein genoeg om geen barrière te vormen (Wansink, Haarsma & de Gier, 2019).

De bomen langs de zuidzijde van het plangebied blijven grotendeels behouden, met uitzondering van een opening van 5 meter voor een toegangsweg. Deze opening is klein genoeg zodat de vliegroute ononderbroken blijft (Wansink, Haarsma & de Gier, 2019). De houtwal langs de zuidzijde blijft hierdoor geschikt als vliegroute van Gewone dwergvleermuis.
