| Project | Renovatie kunstgrasvelden gemeente Rheden Sportpark Pinkenberg Velp | Schaal | 1 | DEFINITIEF | 02-04-2020 |
| Overzicht | Veld 3 - DVOV & Veluwezoom | Formaat | 1:200 | | A0 |
| Nieuwe situatie | | | | | |

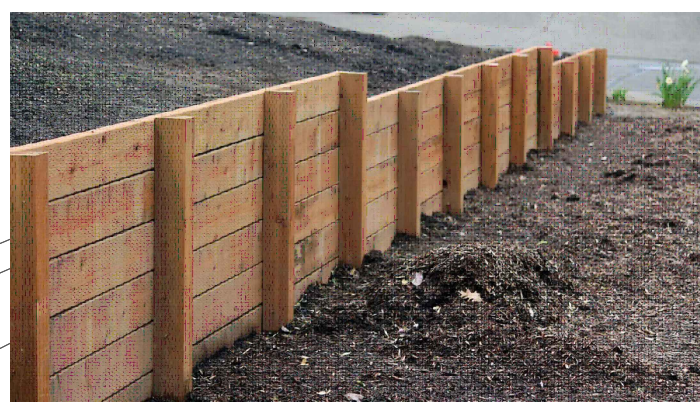
Voorbeeld houten keerwand op talud
