Memo

betreft **Lessons learned- reconditioneren en beschermen van stalen en gietijzeren masten**
datum 20 januari 2026
auteur H. van Bakel, Verkeer en Openbare ruimte, Asset team verlichting

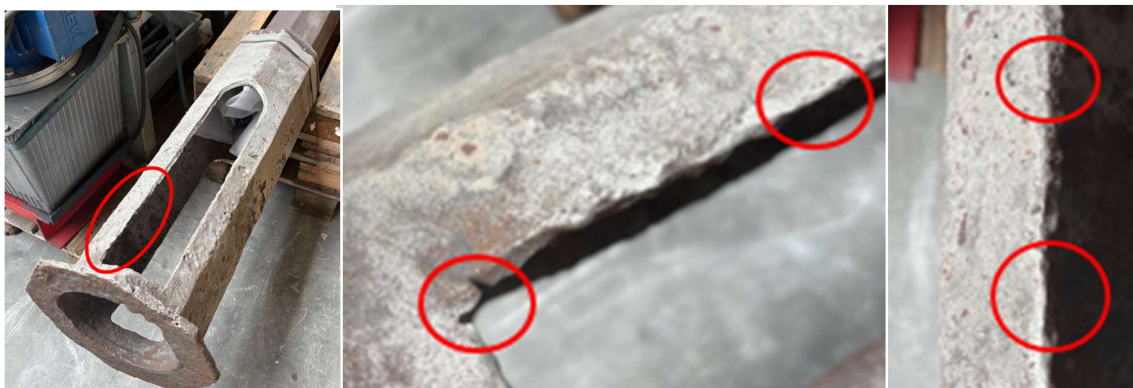
De afbeelding toont een grachtenmast die ten behoeve van het reconditioneren volledig schoon gestraald is van roest. Waarneembaar is dat de wanddikte op bepaalde plekken is afgenomen, echter heeft dit niet geleid tot kritische verzwakking van het materiaal.

(Op)lassen als herstelmaatregel voor afgenomen wanddikte of is af te raden. Door het lassen kunnen holtes, scheuren of verzwakte plekken ontstaan die de veiligheid aantasten. Vooral bij hoge Apollo-masten kan dit leiden tot gevaarlijke situaties: door de grotere masthoogte en de krachten die gedurende in-bedrijf fase zijn groot.

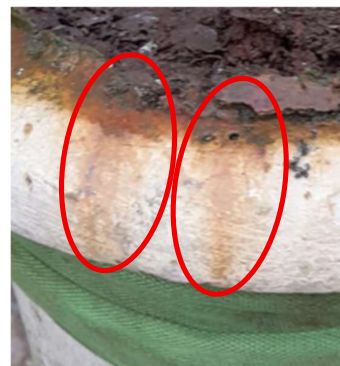
Met name bij de hogere Apollo masten kan dit een veiligheidsrisico tot gevolg hebben. Er dient daarom aandacht te zijn voor de aanwezigheid van scheuren in de mast, met als indicatie uitlopend roest. De foto hiernaast toont 2 roestsporen als gevolg van een scheur of gat in de mast, wat tot een zwakte in de mast heeft geleid. Dus roest op zichzelf is niet het probleem, maar dit is een indicator van een scheur (= potentiële zwakte of onveiligheid), waardoor een roestspoor optreedt.
