Checklijsten Projectinventarisatie Gevelonderhoud

Bedrijfsnaam: KNAW Contactpersoon: Westerveld
 Locatie/gevel: Trippenhuys Functie:
 Adres: Kloveniersburgwal 23-25-27-29-31 Telefoonnr.:
 Plaats: Amsterdam E-mailadres:
 Functieplaats:

Plan van Aanpak

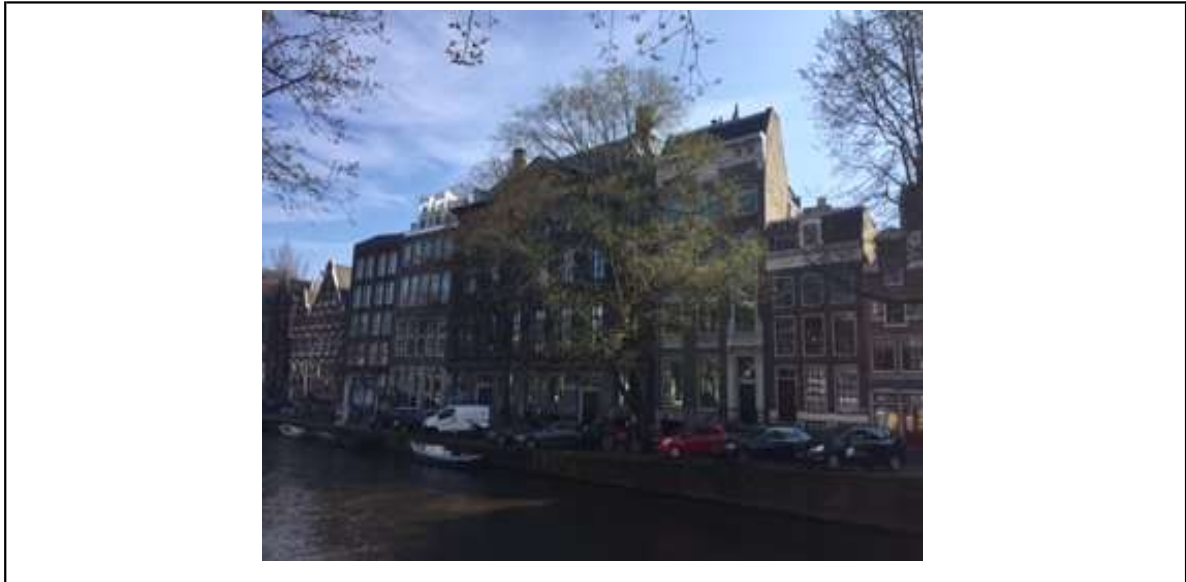
Locatie: Binnentuinen	Knelpunt:
Opmerking: Gezien de beperkte toegang tot de binnentuin kunnen wij de vaste ramen tot een hoogte van 10 meter bewassen. De draaiende delen worden van binnenuit bewassen.

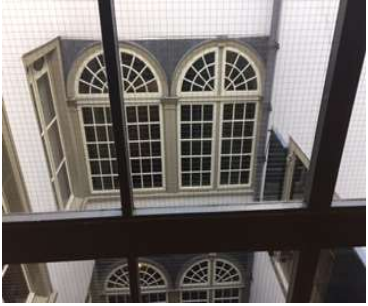
Locatie: Schuine dakramen 4e etage	Knelpunt:
Opmerking: De dakramen zijn aan de binnen- en buitenzijde onbereikbaar en worden dan ook niet bewassen.

Actiepunt:			Datum gereed:
Bron	Checklist	A 07	Toegangsweg
Knelpunt:	Het schuine dakglas is aan de buitenzijde niet veilig te benaderen en aan de binnenzijde onbereikbaar, door de aanwezigheid van houten latjes		Prioriteit: Normaal
Maatregel:	Om het schuine dakglas te wassen, dient er valbeveiliging aangebracht te worden. De binnenzijde blijft onbereikbaar.		Verantwoordelijke: Fortron opdrachtgever
Actiepunt:	Opdrachtgever zorgt ervoor dat er valbeveiliging aangebracht wordt, tot die tijd kunnen de ramen niet gewassen worden. De binnenzijde zal niet bewassen worden.		Datum gereed:

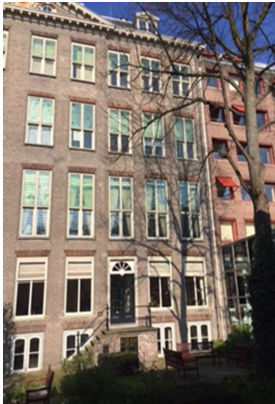
Locatie: Nr 29	Knelpunt:
	Opmerking: De gevelramen bestaan uit 2 delen. Het onderste deel zijn draaiende delen en de bovenste delen bestaat uit vast glas. De draaiende delen kunnen wij van binnenuit bewassen. Het vaste glas kunnen wij echter tot een maximale hoogte van 13,5 meter bewassen. Hierdoor zijn de gevelramen op de 3e etage niet bereikbaar.

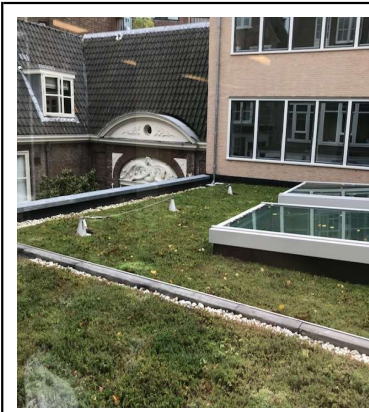
Het dakglas en gevelglas van de uitbouw in de tuin is veilig te bewassen. Er is valbeveiliging aanwezig.

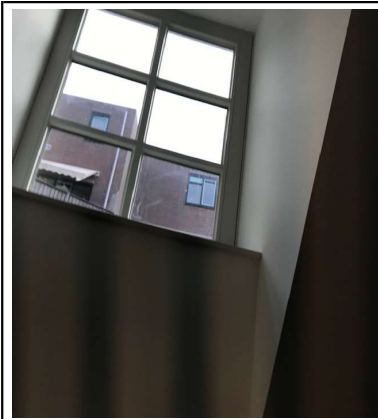
Het gevelglas van het trappenhuis van de uitbouw (achterzijde) is aan de buitenzijde alleen te bewassen als onze glazenwassers toegang hebben tot het terrein van de burens.
