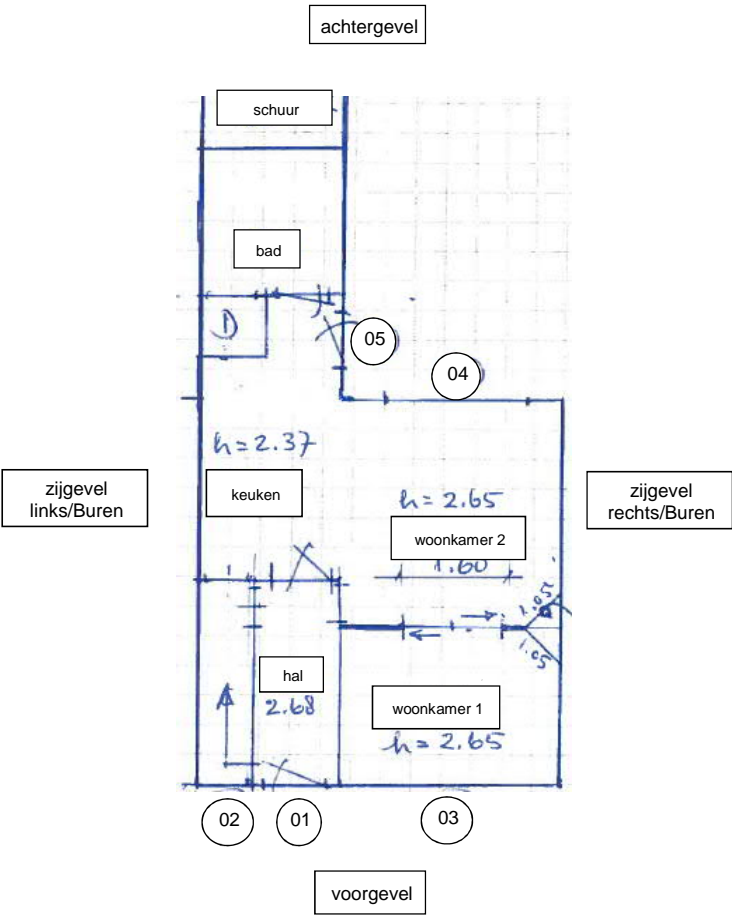
Woonkamer 1

plaats	code	toelichting	code	aantal
	3	Bz17	kozijn schilderen		1
		Be05(3)	vaste deel: dubbel glas type 3 in de sponning van het kozijn		2
		Be05(3)	vaste deel: dubbel glas type 3 in de sponning van het kozijn		1
		Bz05	rolluik / zonwering de- en hermonteren		1
		Bz06	zonwering, vitrage etc de- en hermonteren		1
	X1	Eb20	mechanisch ventilatierooster (type sonair) door muur		1

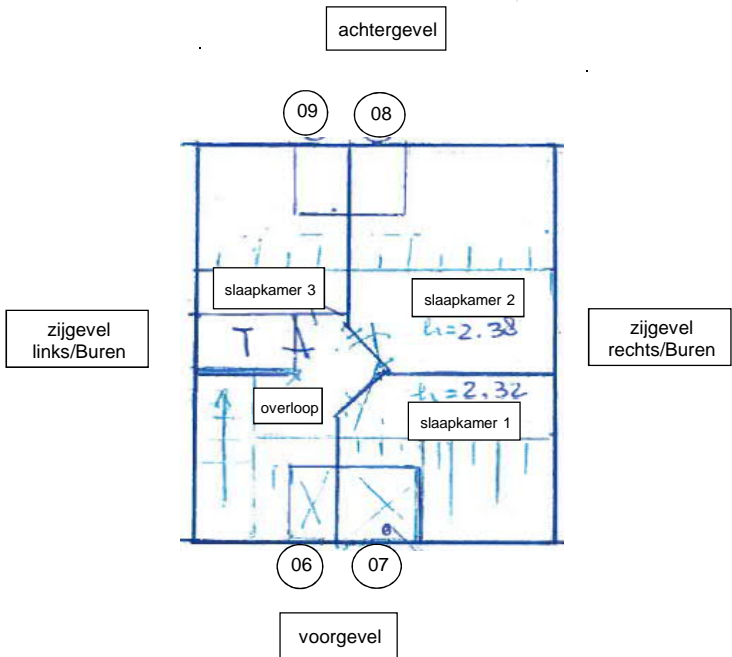
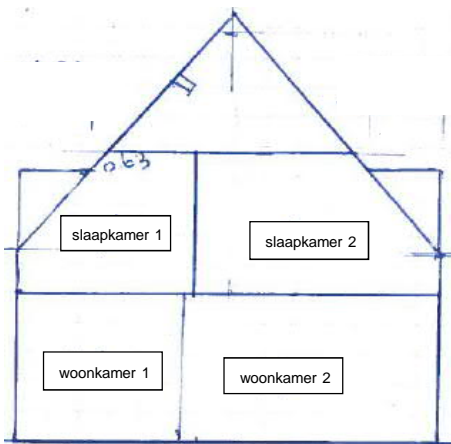
Slaapkamer 1

plaats	code	toelichting	code	aantal	afmetingen
7	Bz17	kozijn schilderen		1	2,00 m2
	Be05(2a)	vaste deel: dubbel glas type 2a in de sponning van het kozijn		1	0,70 * 0,96 m2
	Ba14(2a)	nieuw naar buiten draaiend raam met glastype 2a		1	0,70 * 0,96 m2
	Bz05	rolluik / zonwering de- en hermonteren		1	
	Bz06	zonwering, vitrage etc de- en hermonteren		1	
A	Db06	zijkant dakkapel van binnenuit isoleren		1	0,6 m2
B	Cb15	schuine dak van binnenuit isoleren,		1	5,30 m2
		Pakket B aanbrengen van plafond tot bovenzijde knieschot			
C	Ha01	nieuw gipsplafond		1	3,25 m2
D	Ca21	plat dak dakkapel vervangen en isoleren, afwerking volgens code C		1	1,70 m2
	Ca21	Pakket D doortrekken tot en met overloop

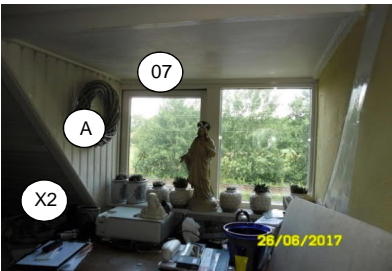
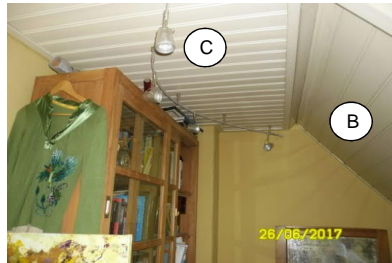
Vliering/voorzijde/Noorgevel

plaats	code	toelichting	code	aantal	afmetingen
E	Cb04	kieren van dakbeschot dichten met houten plaat		1	17,70 m2
Pakket E aanbrengen van nok tot bovenzijde vlieringsvloer
